**Skælskørhallen  
Sorøvej 90  
Skælskør  
4200 Slagelse**

## **Rapport over skærpet bygningssyn 23-04-2012.**

Skælskørhallen - gennemgang af bygning udvendigt.  
Sommer 2010

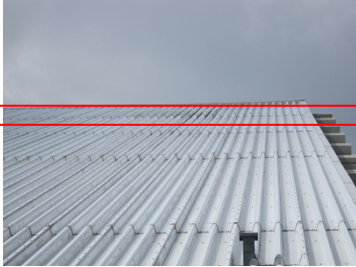
Den øverste række tagplader(mod kippen) har en overlap på ca. 5 cm. Dette er alt for lidt, og giver anledning til vandindtrængning under bestemte vejrforhold.

Der bør være en overlappning på minimum 20 cm. En elastisk fuge imellem pladerne (samlingerne markeret med rødt) vil forhindre yderlige vandindtrængning. Pris ca. 25.000,00 kr.

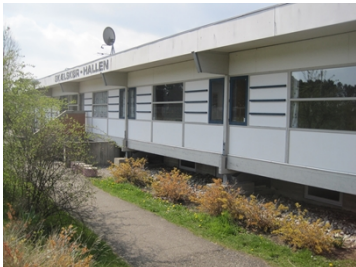
Facade mod SØ (kantine/mødelokaler) er kun forsynet med 75 mm isolering. Om vinteren er det umuligt at opretholde en acceptabel indetemperatur. Facaden vil, med fordel, kunne efterisoleres udefra med ca. 200 mm isolering. Vinduer og dør flyttes med ud, for at eliminere kuldebroerne. Pris ca.100.000,00 kr.

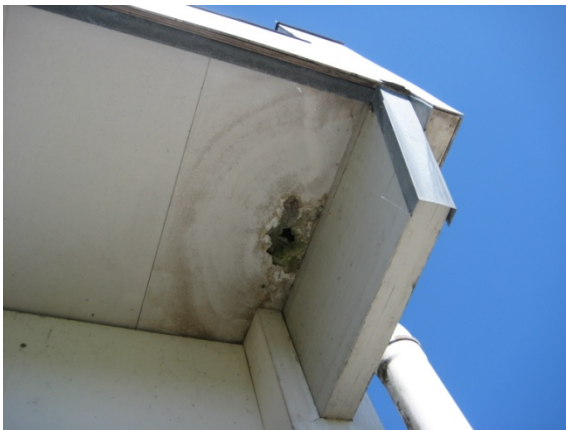
Taget mod boldbanerne (øst) er fra 2000, men har dog en del problemer med vandindtrængning. Det bør overvejes at søge en bedre løsning på problemet, end den hidtil anvendte, da løsningen på sigt er uholdbar. Der har været et utæt nedløb fra taget over cafeteria, hvor vandet har ødelagt beklædningen under taget, samt løbet ned bag facadebeklædningen. Der er konstateret råd i lægterne bag facadebeklædningen. Dette skal udbedres hurtigst muligt.

*Unni har efter gennemgangen iværksat udbedringen efter skaden.*

**Dette arbejde er udført.**

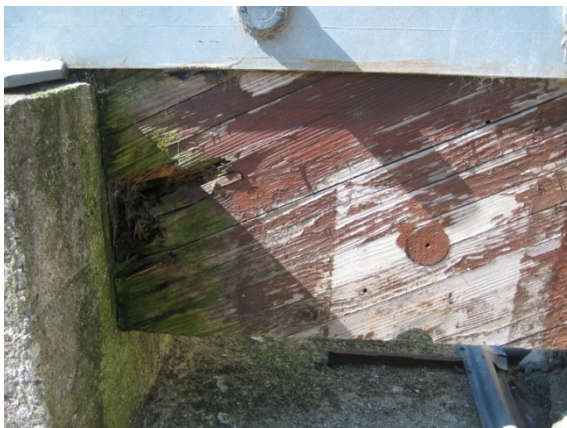
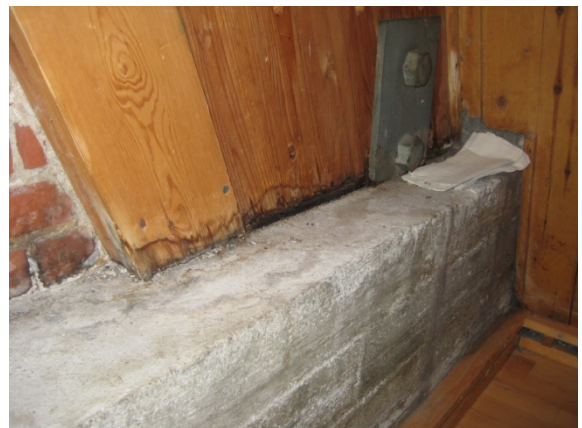
Limtræsspærre er flere steder kraftigt angrebet af råd både indvendigt og udvendigt, hvorfor en mere grundig ingeniørunder søgelse af spærerne anbefales.

*– Det er efter gennemgangen aftalt at Kommunale Ejendomme skulle iværksætte forundersøgelse. Rapporten herfra ligger som bilag 1.*

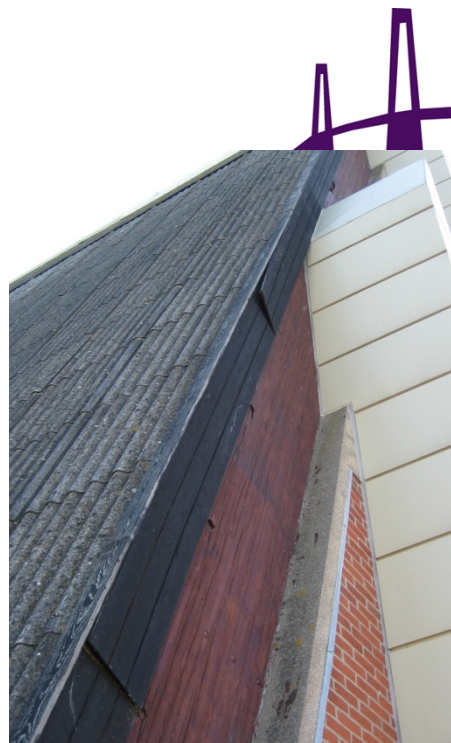
Vindskede er tidligere blevet renoveret ved at der er skruet en profileret krydsfinerplade udenpå det gamle træværk. Disse plader sidder ikke længere helt fast, og skal vedligeholdes indenfor 2-3 år. Der bør derfor i forbindelse med renoveringen af limtræsspærre, udskiftes vindskeder til noget vedligeholdelsesfrit materiale, som f.eks. Rockpanel eller lignende. Se punkt 2 i ovenstående rapport.

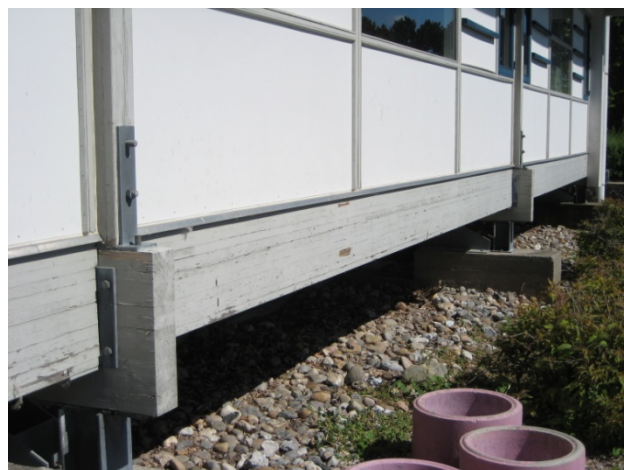
På cafeteria trænger alt træværk til maling. Dette bør udføres indenfor 2 år, og herefter med et interval på ca. 7 år, afhængig af maling.

Der bør monteres inddækninger på limtræs ender. Der bør ligeledes foretages en snedker gennemgang af træværk inden maling. Se punkt 6 i ovenstående rapport.

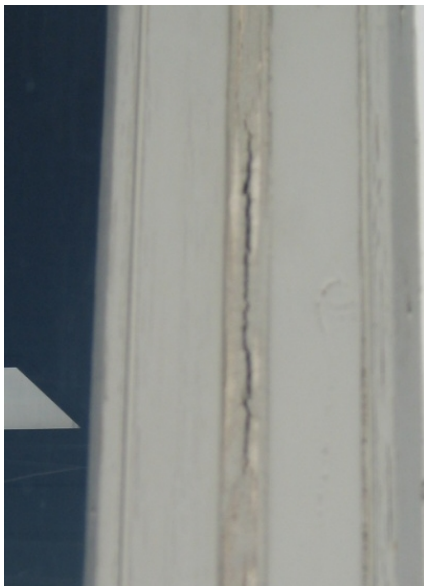
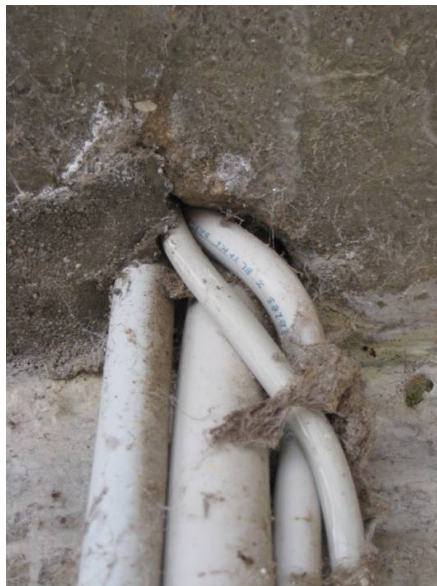
Det af murværket der kan ses fra jorden er i ok stand. I forbindelse med renoveringen af limtræsspærrer bør murværk visuelt gennemgås i højden.

På facadebeklædning mod øst ved cafeteria er der flere fuger der bør skiftes, da flere af fugerne er revnet eller vedhæftningen ikke længere er tilstrækkelig.

Der er gennemføringer af el i kældervæg, der bør lukkes! Er udført.

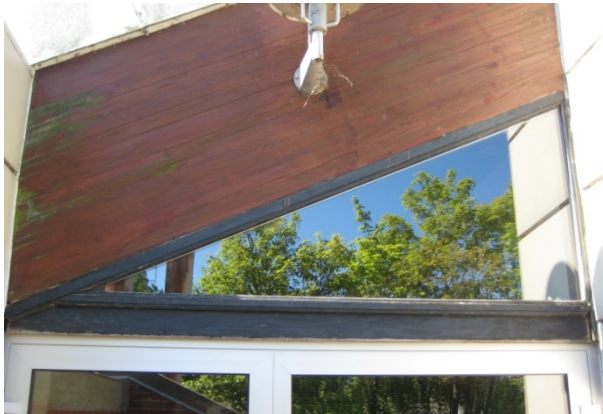
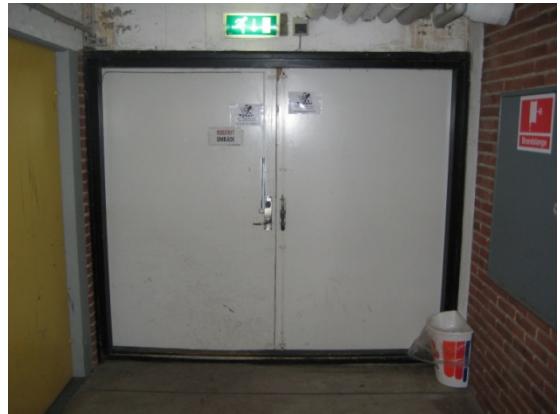
Generelt er døre og vinduer i rimelig stand. De bør dog males indenfor 2-3 år. I forbindelse med maling af vinduerne, bør der monteres alu. Bundskinne på alle vinduer og døre mod boldbanen.

Yderdør fra gang i kælder ved ventilationshus skal justeres og nye gummilister monteres. Vindue over dør (hovedindgang) bør skiftes og en korrekt udført drypnæse monteres både over dør og vindue.

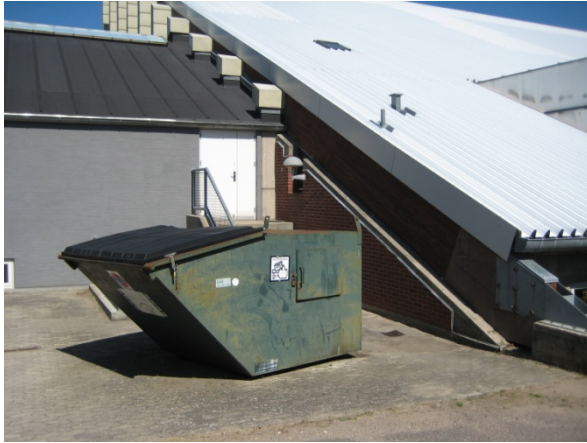
Container bør placeres længere fra hallen pga. brandfare! Containeren er nu forsynet med hængelås.
