Halsskov Færgehavn

Tilstandsvurdering af gl. mole ud for campingplads

December 2022

Kunde	Slagelse Kommune
Rådgiver	WSP Danmark
Projektnummer	22002261
Dokument ID	Tilstandsvurdering af gl. mole ud for campingplads
Projektleder	Kristian Kjær Poder
Udført af	Kristian Kjær Poder
Kvalitetssikret af	Mikkel Wang Nielsen
Godkendt af	Lars Bendixen
Version	1.0
Udgivet	20-12-2022

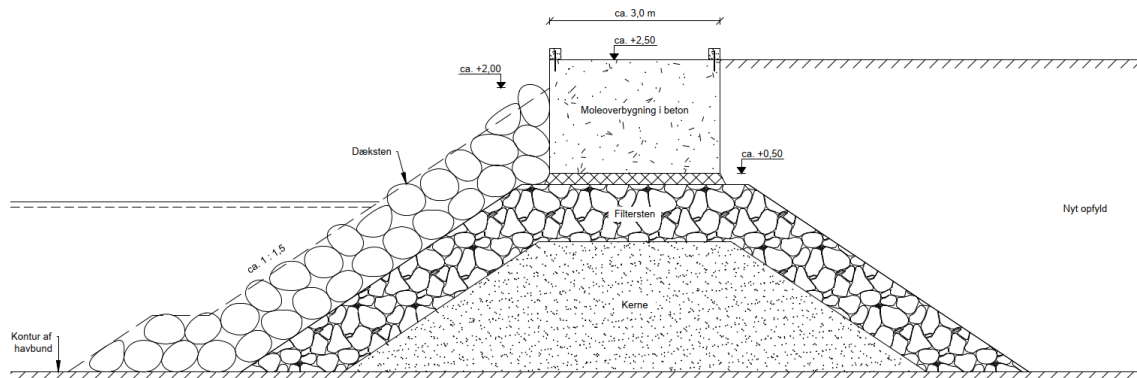
Betonoverbygningen er etableret på et renselag af beton på ca. 20-30 cm, der er udstøbt direkte oven på de mindre sten i ca. kote 0,0 til +0,50. Betonoverbygningen er udført med en højde på ca. 2 meter og en bredde på ca. 3 meter, i 7-8 meter lange sektioner, som er afsluttet med en betonkant på ca. 20 x 20 cm på begge sider. Betonkanten er fastgjort til betonoverbygningen med indstøbte armeringsbjøjer i midten.

Figur 2: Skitse af tværsnit af molekonstruktionen (rekonstrueret på baggrund af opmålinger).

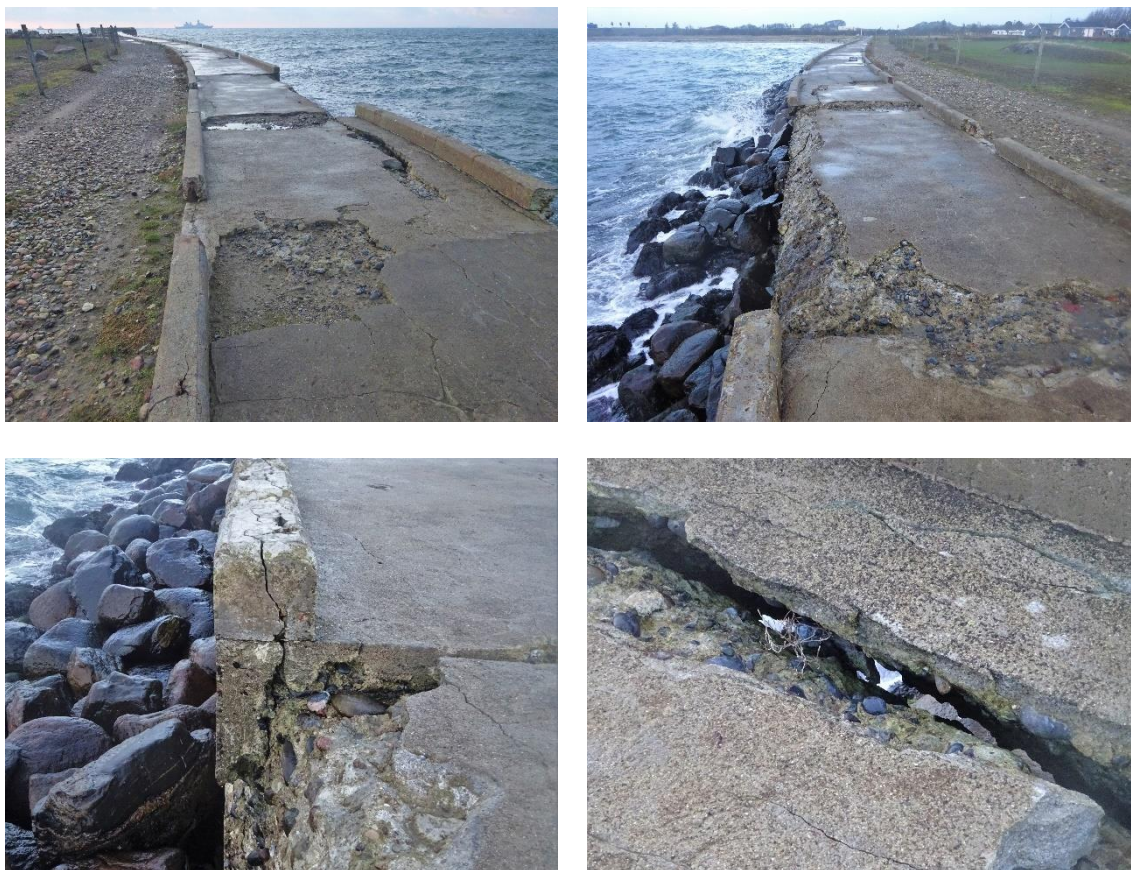
Betonoverbygningen bærer præg af at være meget nedslidt, idet der mange steder er store huller i betonoverfladen og ned langs siden af betonen ud mod Storebælt. Det er især strækningen på den yderste del af molen og omkring "knækket" på molen, som er i dårlig stand.

Udover de steder hvor der allerede mangler beton, fremtræder der mange revner i betonen af både stor og lille størrelse. De store revner ses typisk på bagsiden af betonkanten, og angiver at et større stykke beton snart kan falde af. Resten af betonoverfladerne er fyldt med mindre revner og forvitring, hvilket vil beskadige betonen i forbindelse med frost og tø cyklusser med tiden.

Figur 6: Eksempelfotos på nogle af de værste skader på betonoverbygningen på molen.

De store skader på betonens kanter skyldes typisk at betonkanten er støbt sammen med overbygningen med armeringsbøjler. Disse armeringsbøjler er med tiden begyndt at korrodere, hvor armeringsstålet i denne forbindelse ekspanderer. Den forøget størrelse af armeringsjernene danner revner i betonen, hvilket får store stykker af molen inkl. selve kanten til at falde af.

Gangssikkerheden på betonoverbygningen er ikke acceptabel på grund af de store huller og revner i belægningen, samt risikoen for at store betonstykker kan falde af uden varsel. Der bør derfor gøres tiltag der sikrer sikkerheden i området på den ene eller anden måde.

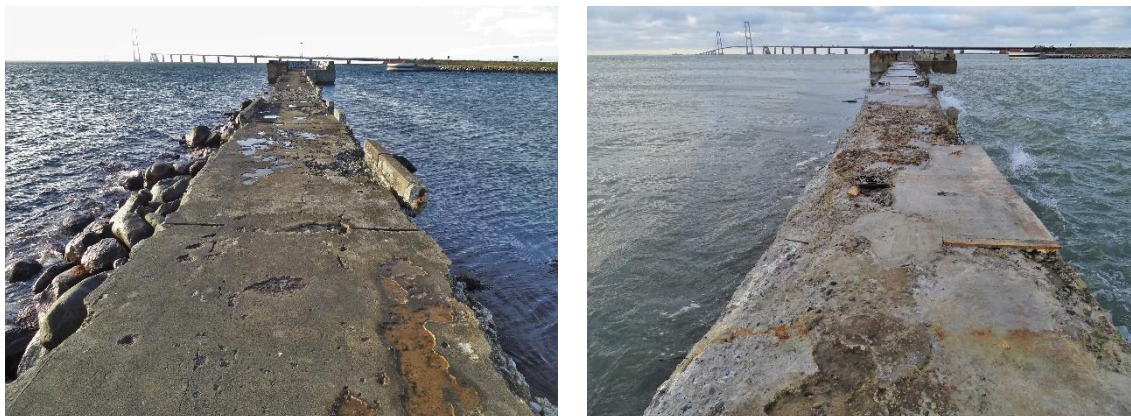
Selve betonen er i sådan en stand, at frost og tøj i sig selv vil kunne nedbryde betonen løbende grundet de små revner mv. Det er af erfaring fra renoveringen af bl.a. den sydlige mole i færgehavnen konstateret, at selv om betonen stadig sidder på overbygningen, så skal der ikke meget til for at betonen nemt kan bankes af (fotos viser resultat efter forsigtig behugning).

Figur 7: Sydmolen - Forskel på før og efter behugning af løstsiddende beton.

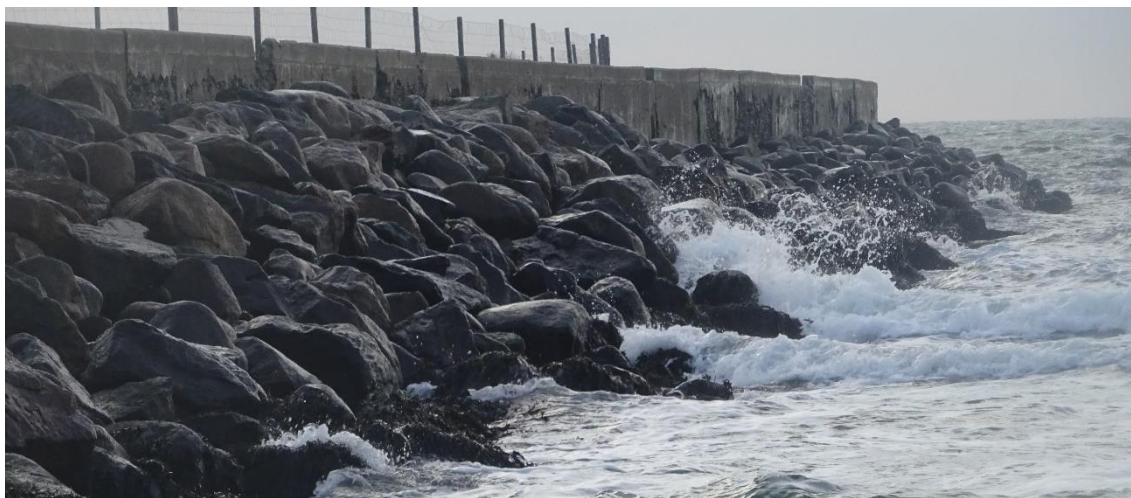
De foranliggende dæksten er på dele af molestrækningen væltet ned i vandet og beskytter ikke længere den bagvedliggende betonoverbygning. Der er en direkte sammenhæng mellem manglende sten og omfanget af skaderne på betonoverbygningen.

På de inderste ca. 80 meter af stenkastningen mangler der ikke sten. På de midterste ca. 185 meter mangler der sten i varierende grad (værst yderst på molen). Den yderste del af molen er blevet tilført suppl. sten under renoveringen i 2019.

Figur 8: Overgang mellem inderste og midterste del af molen, hvor sten begynder at mangle på ydersiden.

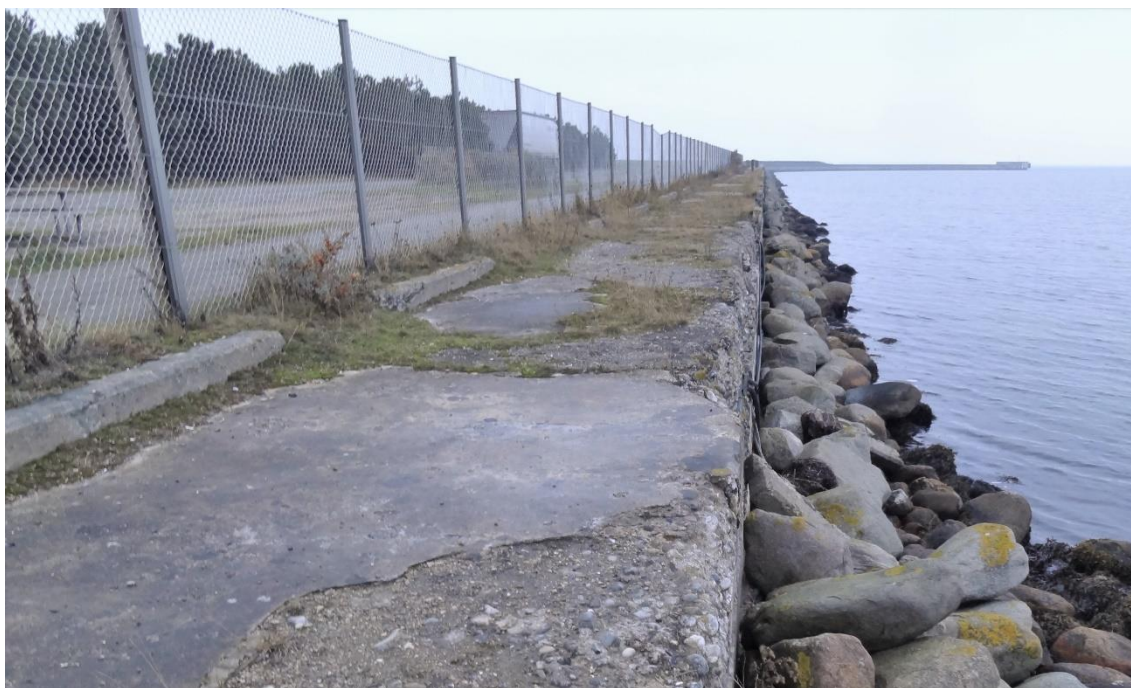
Figur 9: Knudshoved - Her er opført samme oprindelige molekonstruktion, hvor ca. 85 m. nu er afspærret.

Denne løsningsmodel indebærer at der ikke gøres noget ved molens betonoverbygning eller at der udlægges suppl. dæksten på nuværende tidspunkt. Der fokuseres udelukkende på at afskære adgangsmulighederne til molens betonoverbygning, hvor det er farligt at færdes.

Ved at spærre af for adgangen til molens betonoverbygning, vil gangsikkerheden ikke længere være en problematik på molen. Dette vil naturligvis kræve at der etableres et ugennemtrængeligt hegn og ikke kun en symbolsk afspærring.

Det vurderes at en afspærring vil kunne etableres for **ca. 0,9 til 1,1 mio. kr. ekskl. moms.**

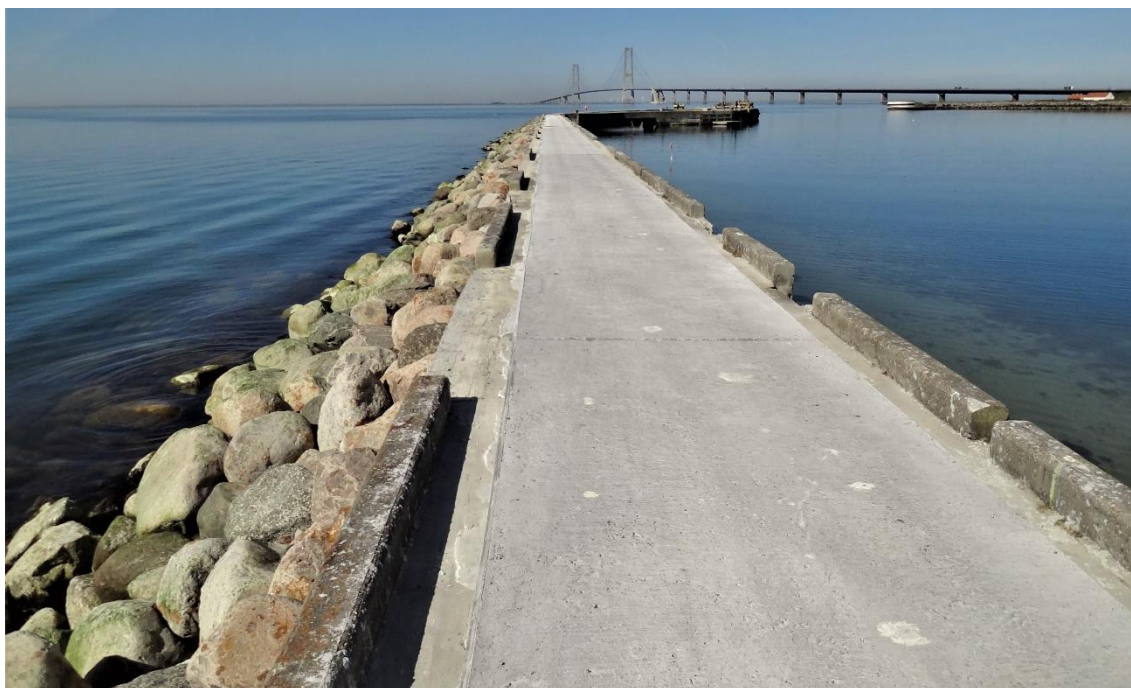
Figur 10: Sydmolen - Færdigt resultat efter renovering i 2018-2019.

Der er her ikke tale om en totalrenovering, men i stedet "skadesbegrænsende" reparationsarbejder på betonoverbygningen samt udlægning af suppl. dæksten, som vil være med til at forlænge levetiden af den eksisterende konstruktion.

For at sikre gangsikkerheden på molen kan der udføres en armeret betongangvej på toppen, ligesom der er blevet udført på de andre dele af molen. Gangvejen kan evt. placeres ind mod landsiden af molen, hvilket vil øge sikkerheden yderligere.

Det vurderes at en renovering vil kunne etableres for **ca. 6,5 til 8,0 mio. kr. ekskl. moms.**

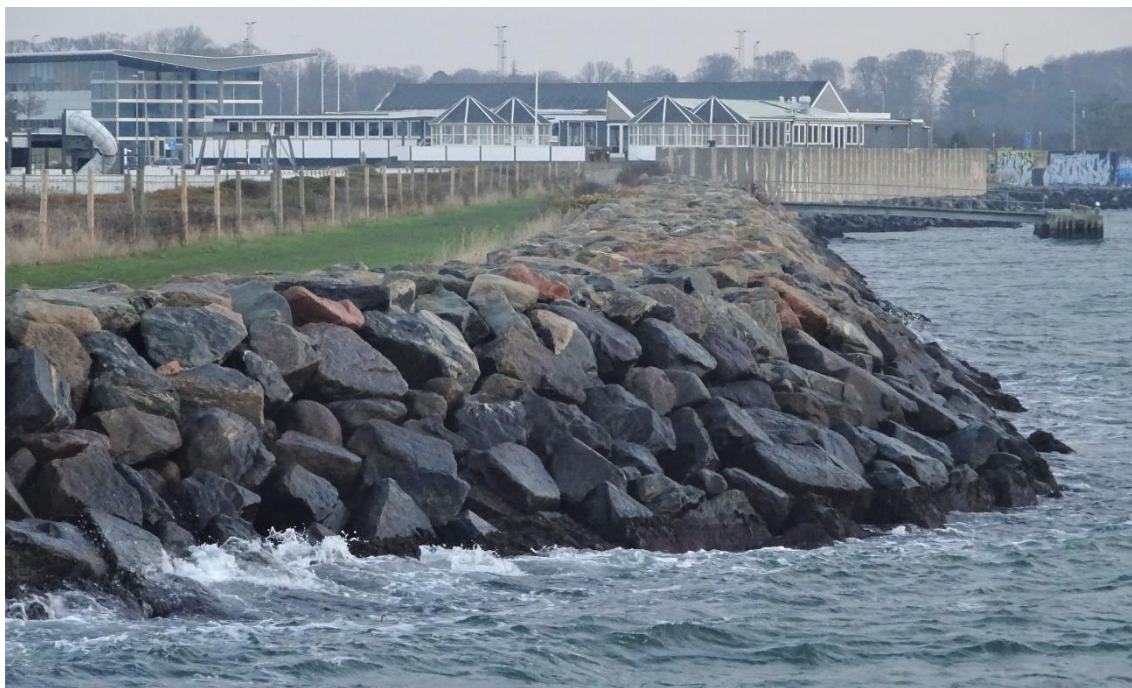
Figur 11: Eksempel på eksist. stenkastning fra inderhavnen i Halsskov, ind mod campingpladsen.

Denne løsning vil bestå i at nedbryde den gamle betonoverbygning og derefter udlægge suppl. sten, sådan at der etableres en stenkastning på strækningen.

Indledningsvist kan de eksisterende dæksten flyttes væk fra betonoverbygningens forside, sådan at nedbrydning og bortskaffelse af betonoverbygningen kan foregå uhindret. Betonoverbygningen skal ikke nødvendigvis nedbrydes fuldstændigt, men der skal fjernes tilstrækkeligt beton til at stenkastningen kan udføres korrekt samtidigt med at betonoverbygningen ikke længere skal være synlig fra toppen.

Ved etablering af den nye stenkastning skal tætheden sikres, sådan at bagfyldet holdes tilbage. Det kan derfor blive nødvendigt med udlægning af en fiberdug. Den nedbrudte beton kan evt. også genanvendes som fyld i stenkastningen, men denne mulighed skal undersøges nærmere ifm. detailprojektering af løsningen, bl.a. ift. en evt. modregning fra salg af knust beton.

Det vurderes at en ombygning vil kunne etableres for **ca. 2,2 til 2,7 mio. kr. ekskl. moms.**
