# SLAGELSE KOMMUNE

## STILLINGEHALLEN TILSTANDSREGISTERING

Juni 2023

| DATO: | 16.06.2023 |

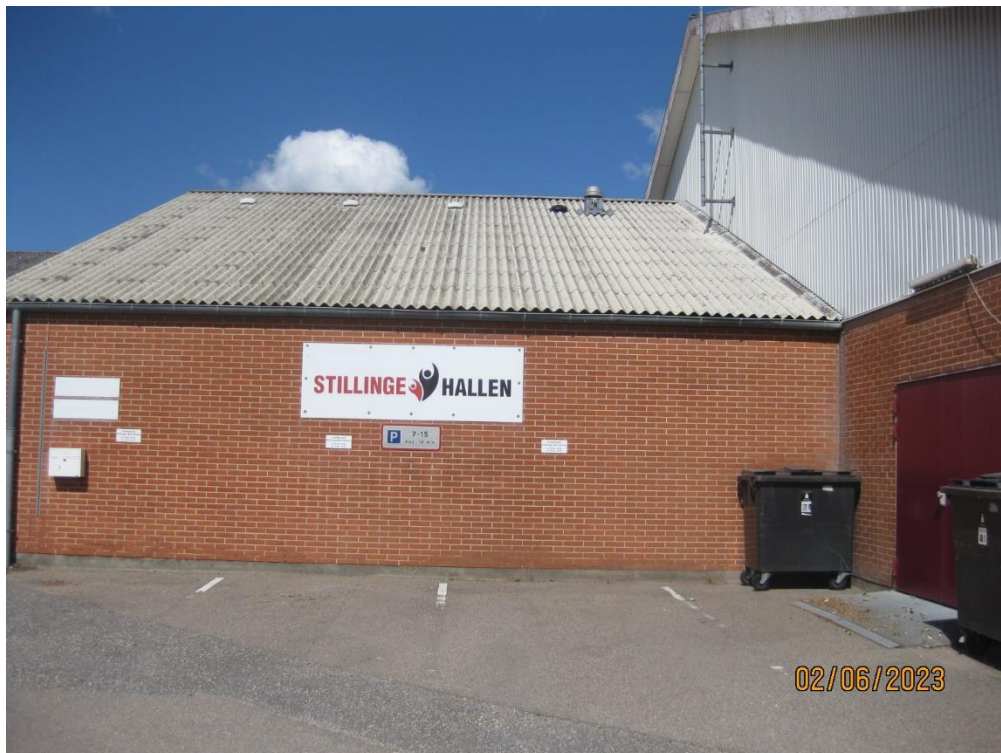
Stillingehallen er opført i røde mursten med delvis facadebeklædning i metalprofilplader. Taget på hallen er bølgeeternittag (asbest). Der er ingen kælder under hallen.

Bølgeeternittag fra 1988 med asbest

Det er oplyst at der er partielle utætheder fra taget. Det bør overvejes at foretage en maling af taget.

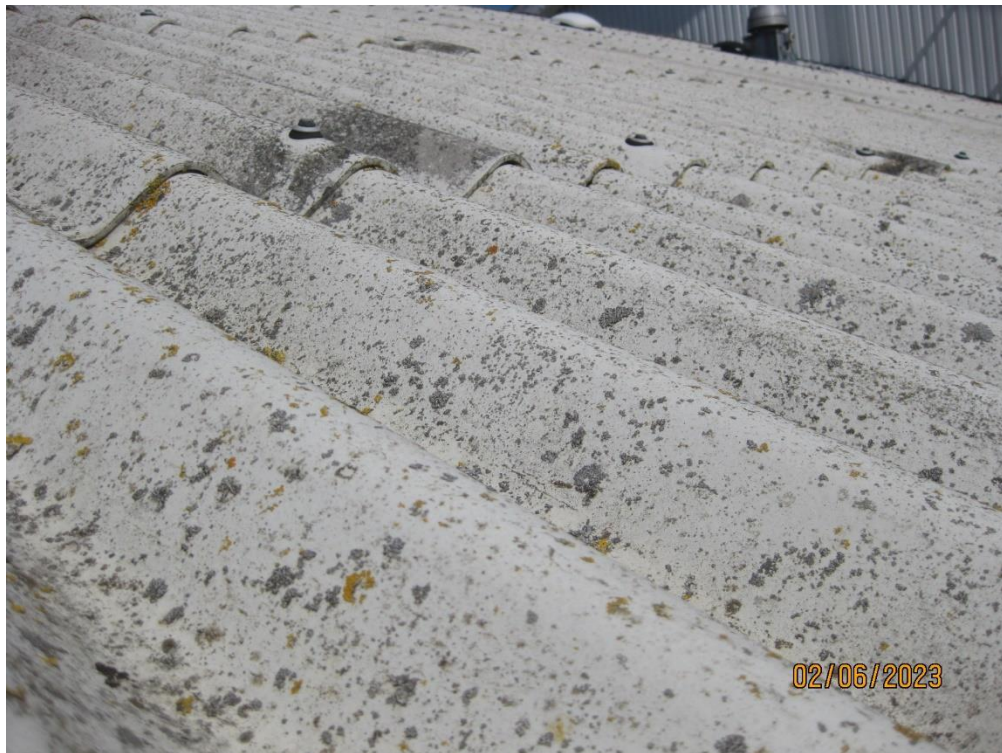
Slidt bølgeeternittag

Af større omkostninger til genopretning og vedligehold kan bl.a. nævnes maling af bølgeeternittag og udskiftning af idrætsgulv.

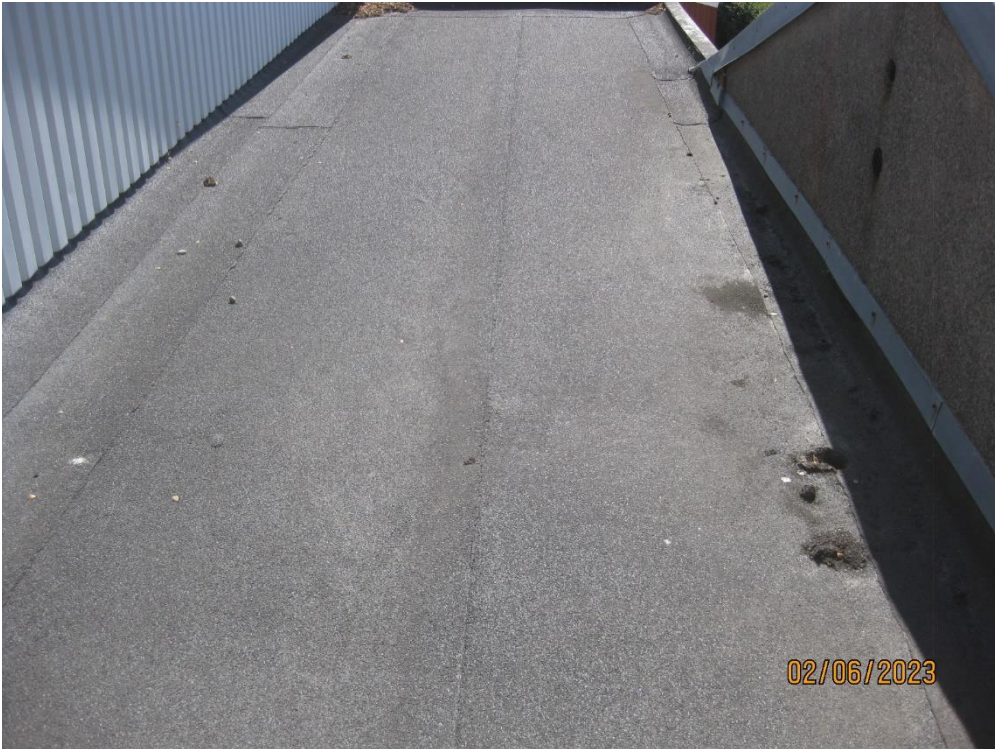
Tagrenderne er udskiftet til zink render i 2022. Dog mangler 6 m på banesiden, samt ved cafeteribygningen. Haldørene er udskiftet i 2021, dog mangler døren til boldrummet. Der er tagpap over indgangsbygningen, hvor restlevetiden vurderes til 5-10 år.

Tagpap over indgangsparti/gangareal

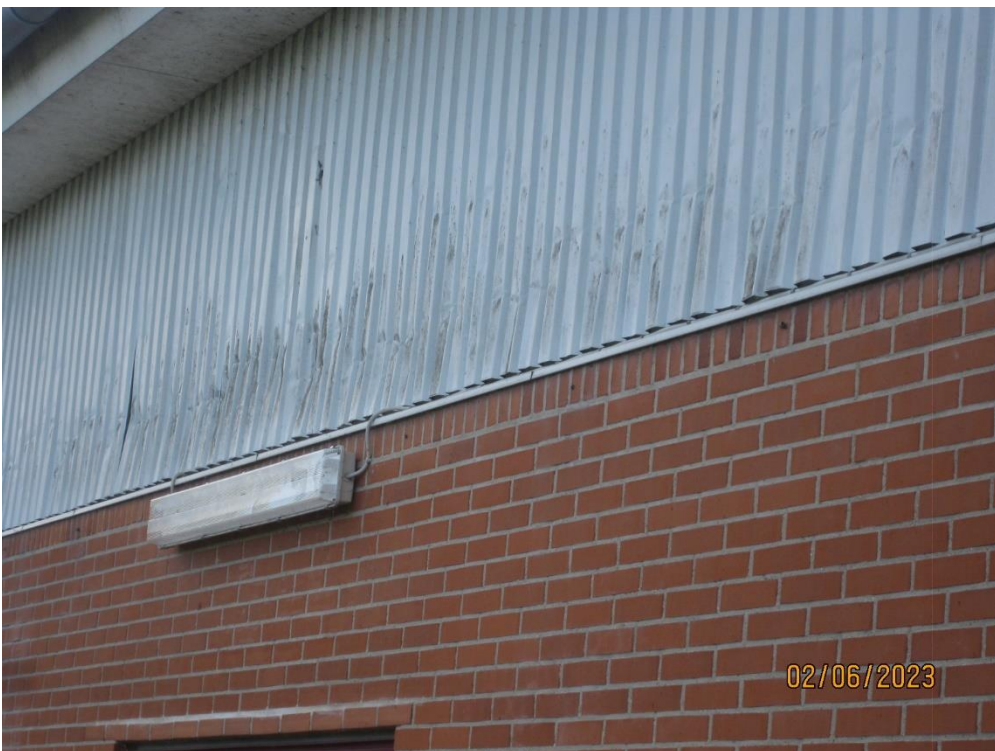
Der er ikke konstateret sætningsrevner i hallen, men derimod enkelte revner i Koldtrumsbygningen. Facadebeklædningen mod boldbanen er meget deform efter at være ramt af bolde. Vinduerne i cafeteribygningen er udskiftet til plastvinduer.

Bulede og skadede metalprofilplader mod boldbanen

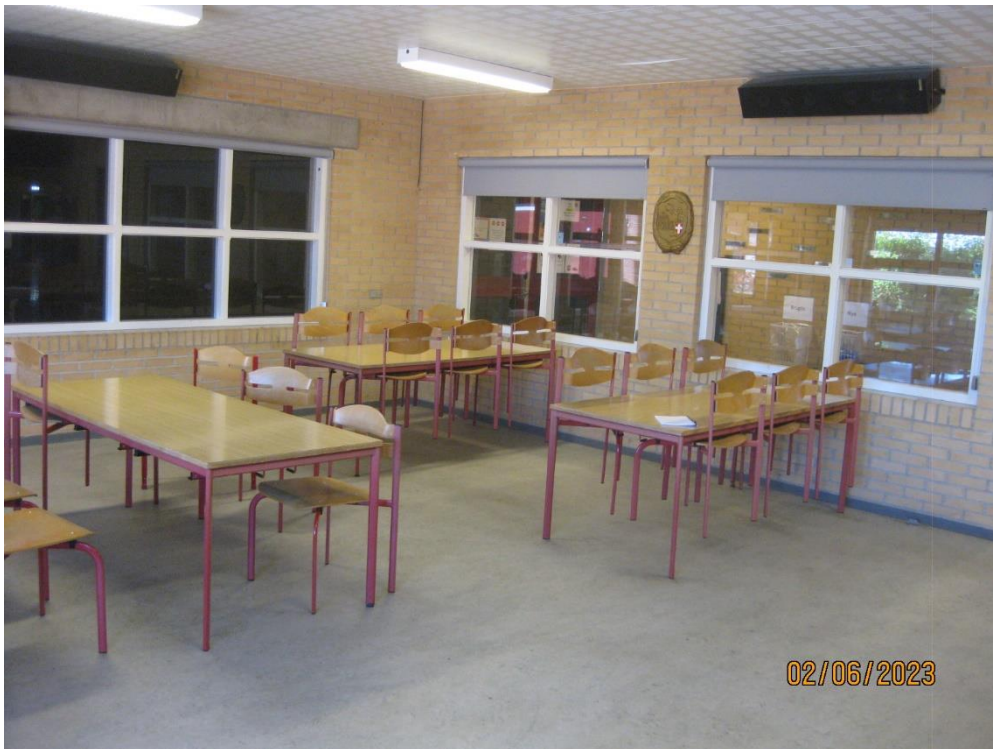
I cafeteriaet er der linoleum fra 1988. Der er en hel del mærker i gulvet fra borde- og stoleben, samt hul. Linoleumsbelægningen i køkkenet og indgangsareal er i OK stand.

Slidt og skadet linoleumsgulv i cafeteria

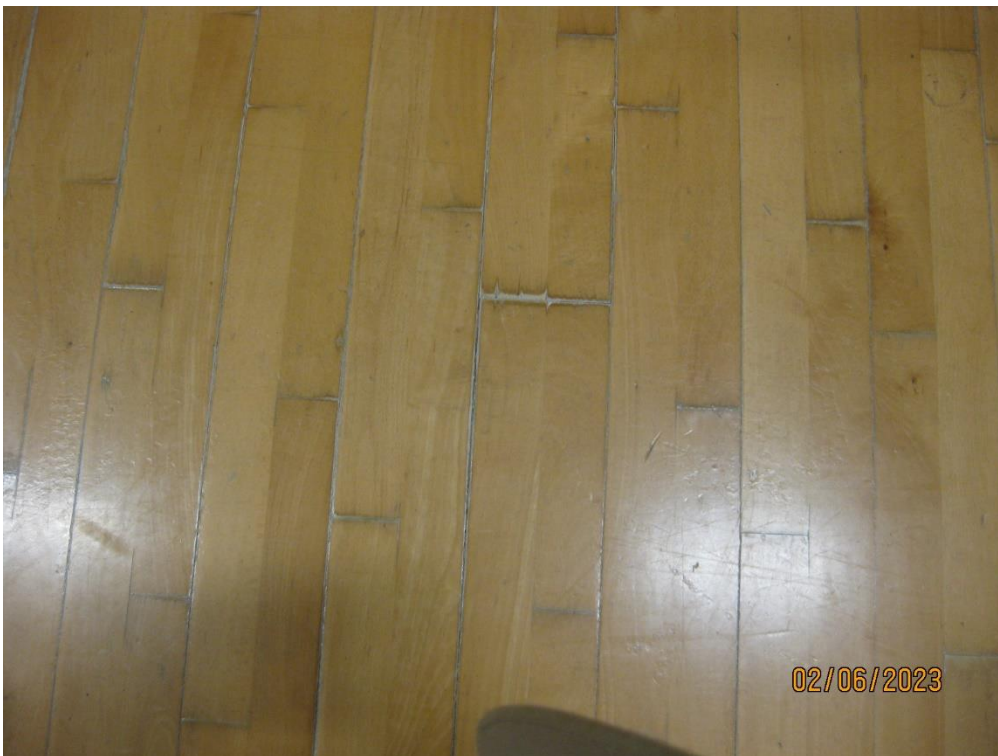
Det er det originale idrætsgulv fra 1988. Der er tydelige vandskader på stavene under gulvlakken. En udskiftning af gulv bør overvejes inden for de kommende 10 år.

Gulv viser tegn på vandskader
