SLAGELSE KOMMUNE

AGERSØHALLEN TILSTANDSREGISTERING

Juni 2023

Bygningssyn

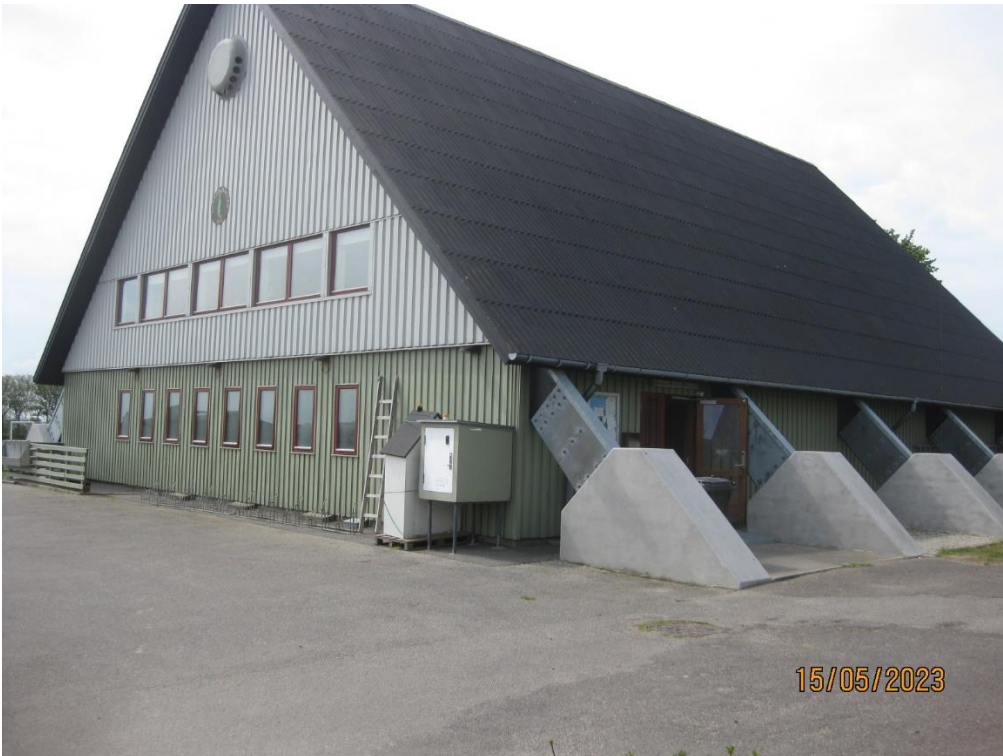
Bølgeeternitpladerne fremstår i generelt pæn stand, dog med partiel alge- og mos vækst. Bølgepladerne blev malet i ca. 2015 og bør afrenses og males igen i ca. 2027 (ca. interval 12 år). Malerbehandlingen er med til at forlænge tagets levetid.

Hallens bølgeeternittag fremstår i generelt pæn stand (renset og malet i ca. 2015)

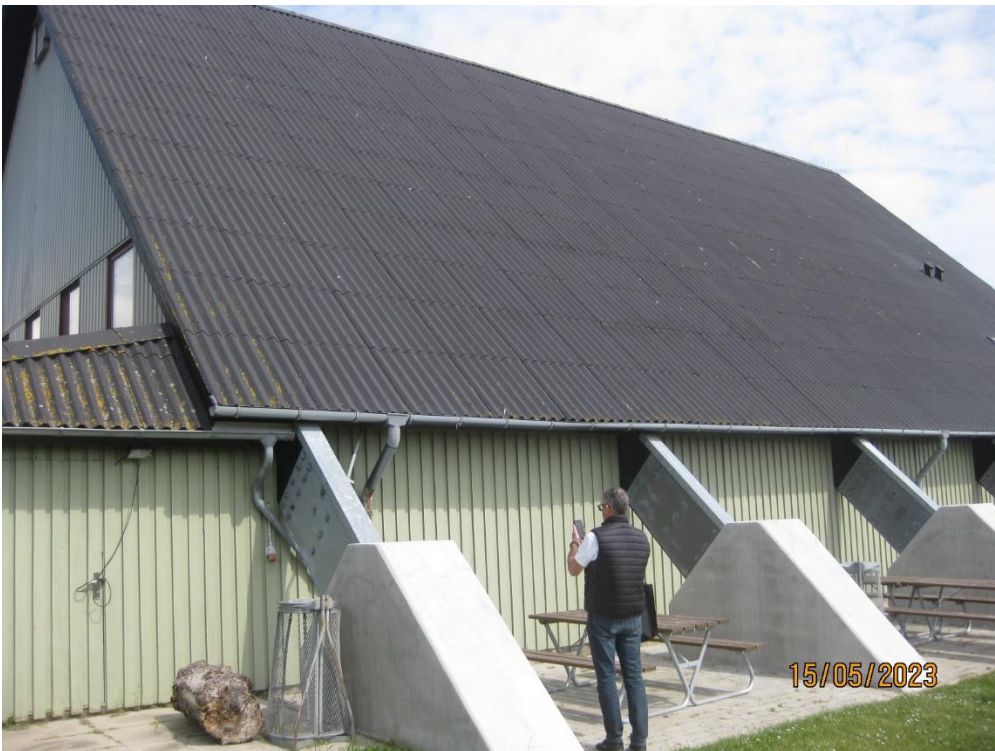
Der er begyndende alge og mos begroning på taget.

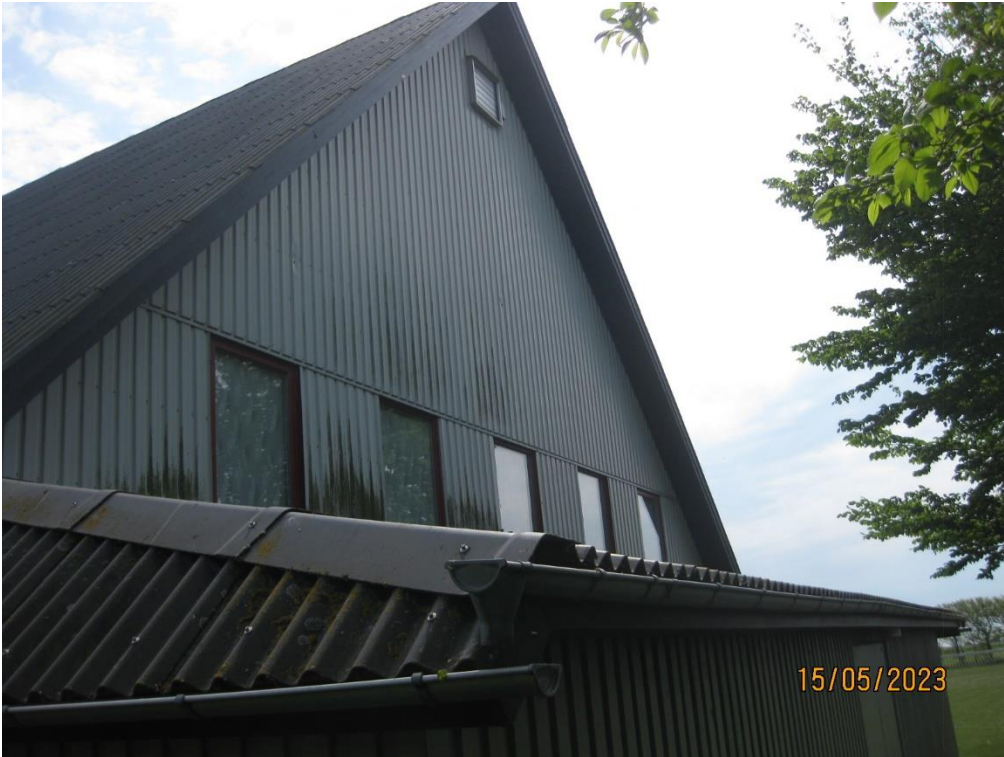
På gavltrekanterne er der beklædt med metalprofilplader. Pladerne på den nordlige gavl er algebegroede.

Facadebeklædning mod nord er tilsmudset af algebegrøning.

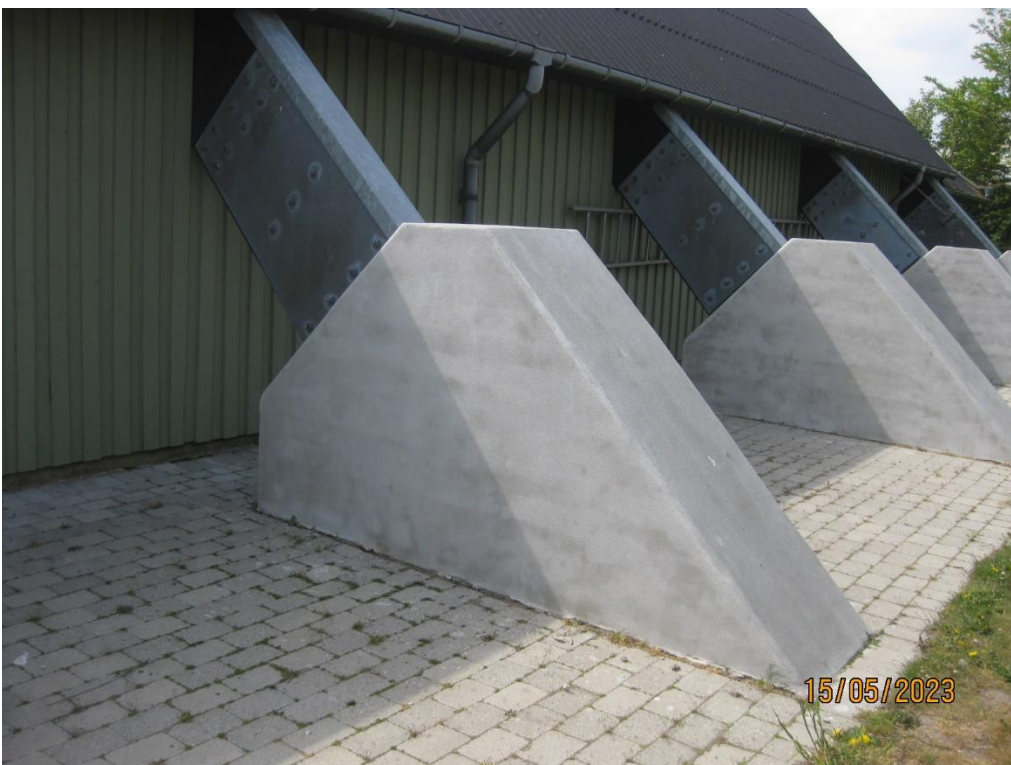
Spærankerene, der afstøtter spærkonstruktionen fremstår i meget pæn stand efter istandsættelsen. Der kan dog forventes en større reparation af disse spæranker, hvis alkalikiselreaktionen udvikler sig over tid.

Spærankrene, der afstøtter spærkonstruktionen på terræn fremstår i meget pæn stand efter istandsættelsen sidste år. Der kan dog forventes en større reparation af disse spærankre, hvis alkalikiselsreaktionen udvikler sig over tid.

Spærankrene langs begge facader fremstår i meget pæn stand efter istandsættelsen af alkalisk skader i betonen.

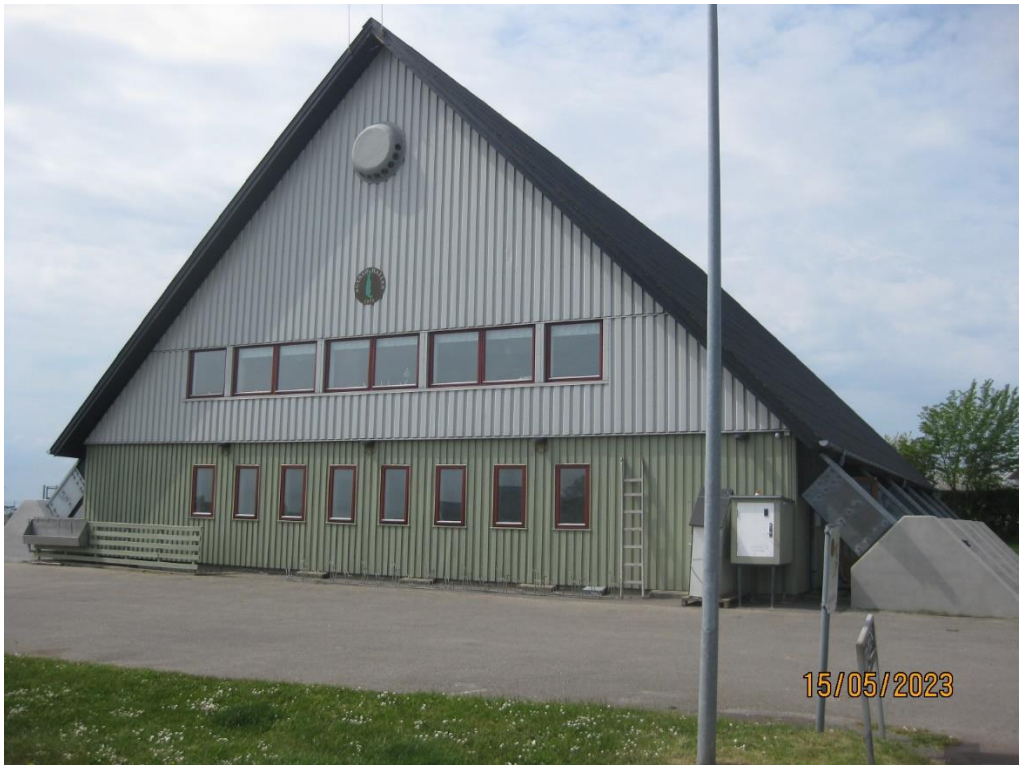
Vindskederne i gavlene er i dårlig stand med partiel råd og tjenlige til udskiftning.

Vinduer, døre, træfacadebeklædning og kælderrækværk bør males indenfor en kort årrække
Vindskeder bør udskiftes pga. rådskader

Den lodrette bræddebeklædning fremstår i pæn stand, men bør males indenfor en kort årrække.

Vinduer og yderdøre bør males indenfor en kort årrække.

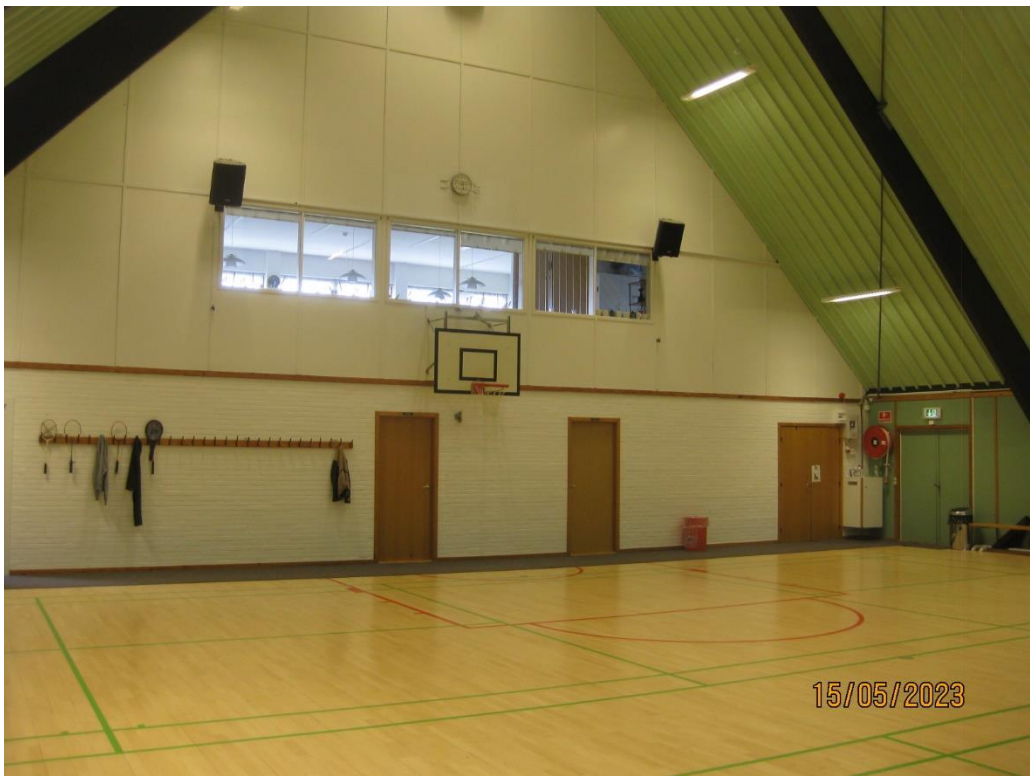
Indvendig fremstår hallen pæn og med intakt gulvbelægning. Gulvet er sidst slebet og lakeret i 2019.

Indendørs fremstår hallen i generelt pæn stand

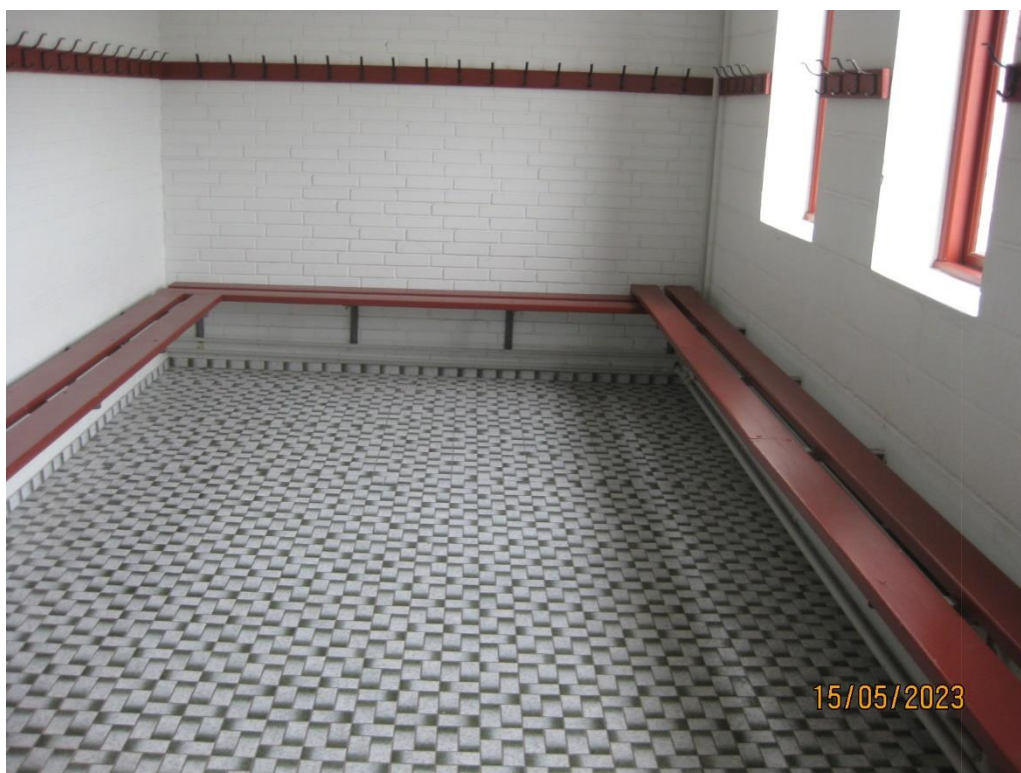
Indvendig fremstår omklædningsrum i god stand

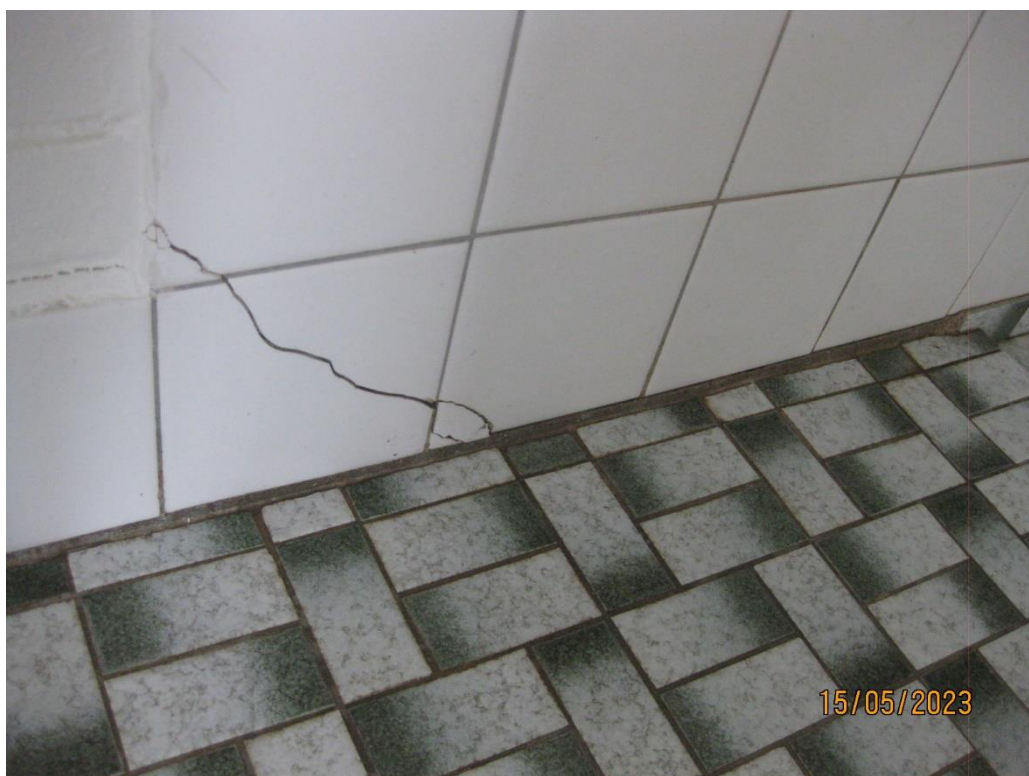
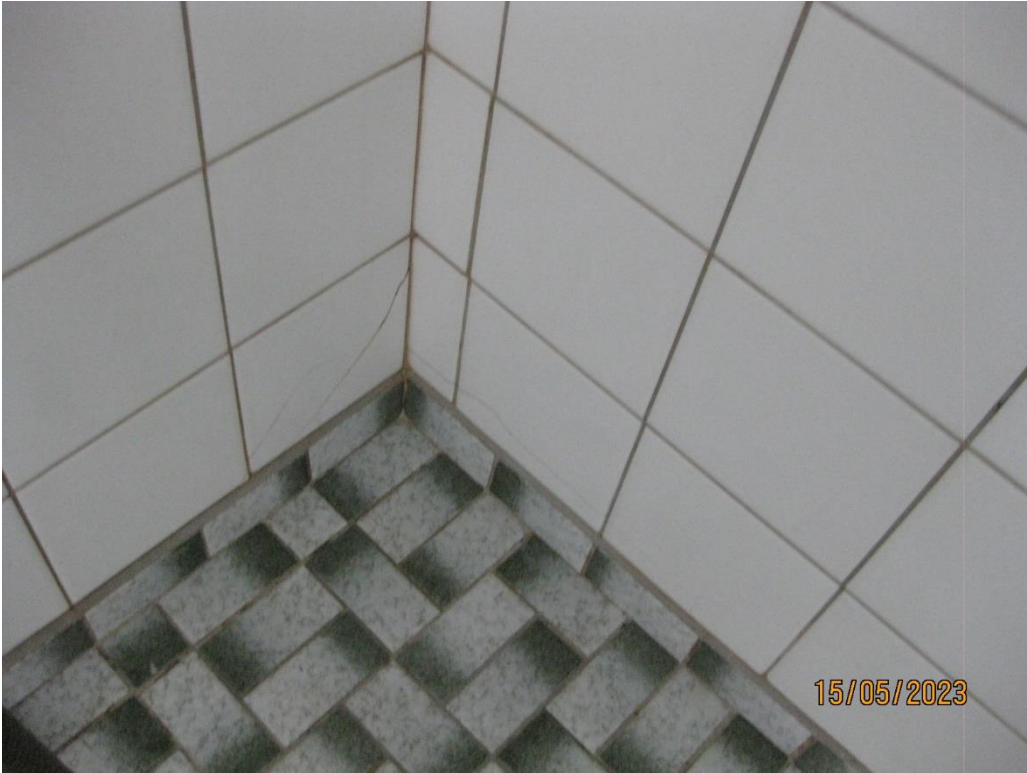
Der er 2 omklædningsrum, som fremstår i pæn stand. Der er konstateret revnede vægfliser i bruserummet ved gulvhøjde i damebadet (ca. 8 fliser). De defekte fliser bør udskiftes.

Defekte fliser i bruserum

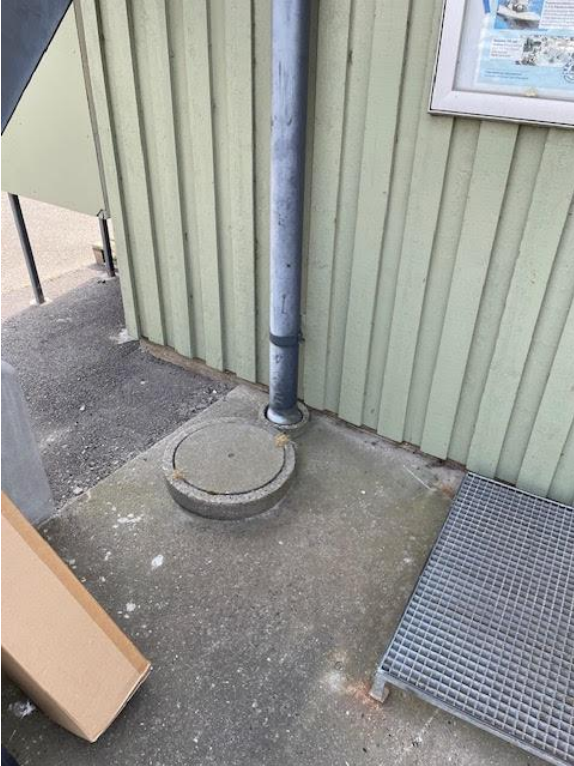
Brønddæksler over sandfang er af beton, disse bør udskiftes til støbegods.

Brønddæksler over sandfang er af beton, disse bør udskiftes til støbegods

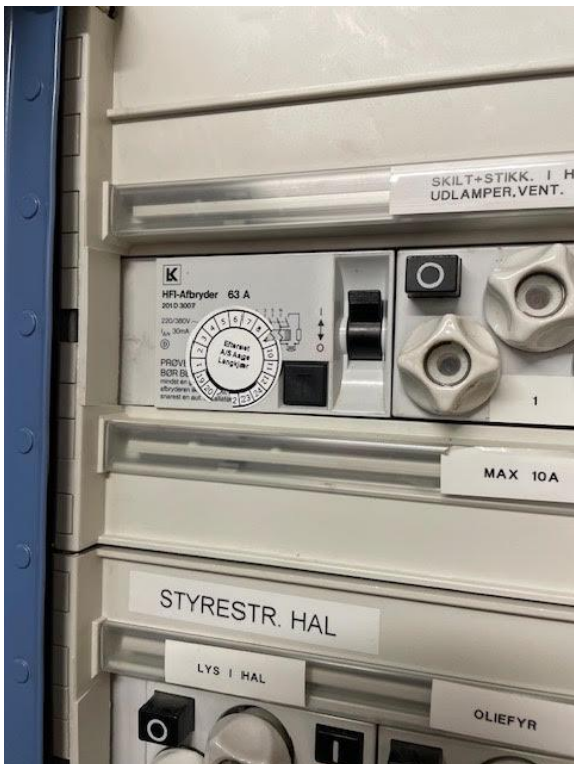
HFI-relæer, bør udskiftes til HPFI. Ved udskiftning af lyskilder til LED skal det efterkontrolleres at lækstrømme er inden for gældende krav.

HFI-relæer, bør udskiftes til HPF

Anbefalinger: Udskifte HFI relæer til HPFI-relæer og inst. af SPD
