# Slagelse Kommune

## Korsør Svømmehal

## Bygningssyn

Dato: 22. april 2020

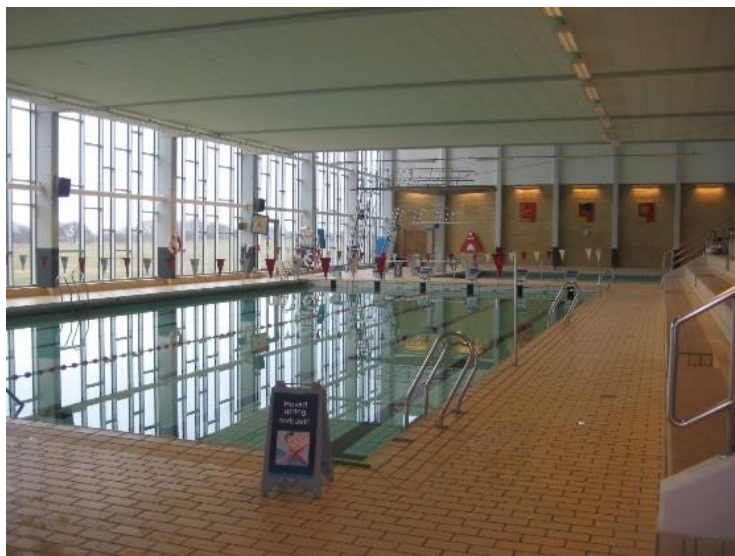
Eksisterende 25m bassin har lavtliggende overløbsrender, der bevirker at vandoverfladen ikke luftbestryges effektivt.

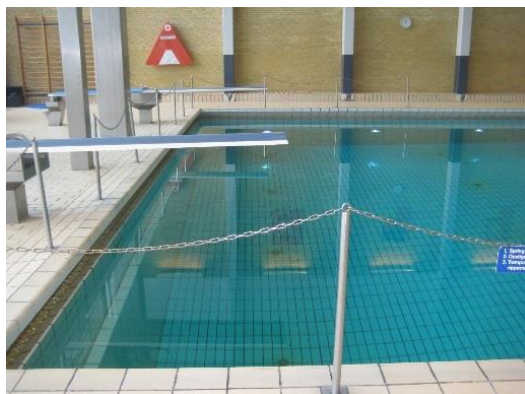
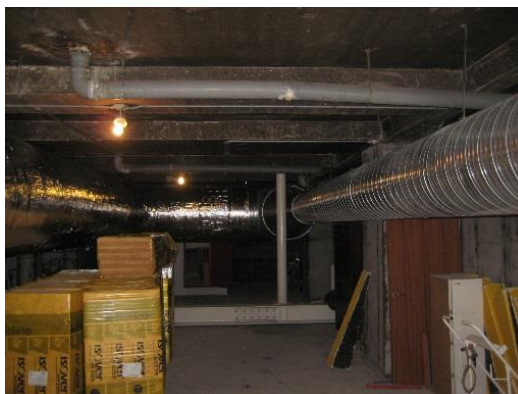
Eksisterende Springbassin har lavtliggende overløbsrender, hvorfor der vil være trihalomethaner i vandoverfladen. Dette giver den samme dårlige luftkvalitet som beskrevet ovenfor ved 25m bassinet.

Nyt vandbehandlingsanlæg til Springbassinet - med tilhørende ny trykfast udligningstank - placeres i kælderrum nord for Springbassin, som planlagt for og taget hensyn til i det nu afsluttede projekt Levetidsforlængelse.

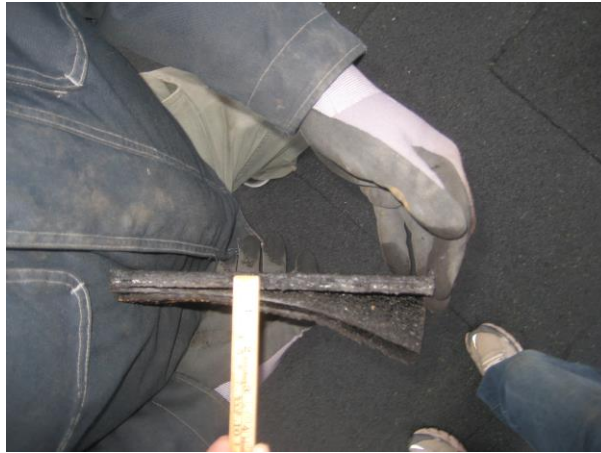
Øvre lag tagpap er i god stand.  
Prøvedtagningssted lukket med fugemasse ned omkring eksisterende tagpapbelægning, før der blev påsvejst ny overpap.

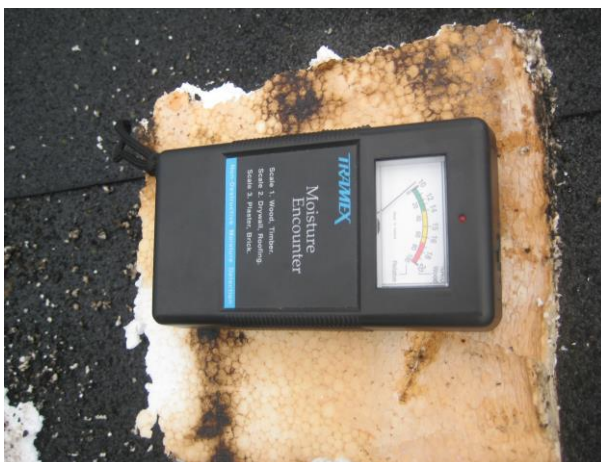
Der er ikke fugt på overside af isolering.  
Vedhæftning af flammespærre på polystyren-isolering er dårlig.

Der er mange trykudligningshætter – og ovenfor denne endnu en udlutning ved "fisk".

Det skønnes, at tagfladen er i stand til at udtørre / trykudligne sig selv på tagfladen.

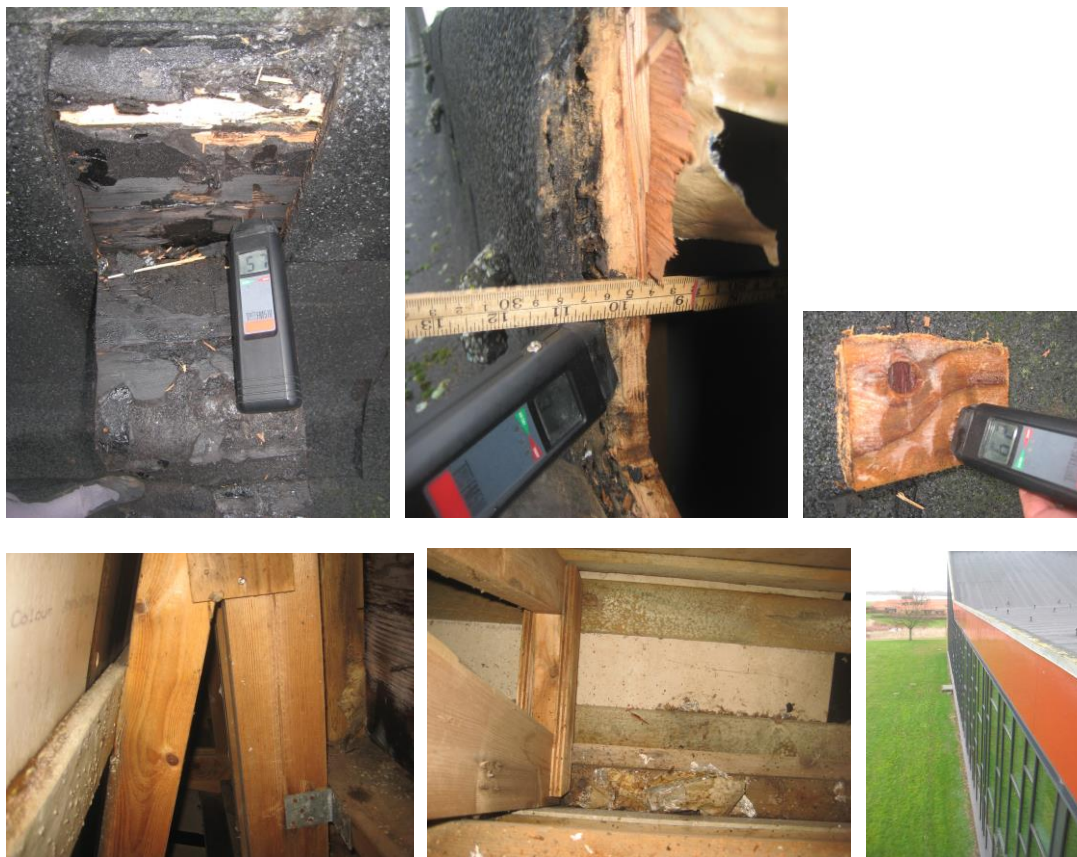
Opstik langs yderkant af bassinsal er udført på en trækonstruktion, der befæstet ned oven i støbt kantstringer af armeret beton. Bemærk at der ikke er udført dampspærre med alupap, som har en tryktæt forbindelse med de i 2011 etablerede alu-facade-vindueselementer.

Bemærk de mange udluftningsrør Ø25 mm, der har fri forbindelse til hulrum. Der siver varm og fugtig luft op i hulrum, hvilket indikerer, at dampspærre ikke er tæt.

Dette ved udskiftning af nuværende tagkant / opstik til nyt – primært i ikke organiske materialer.

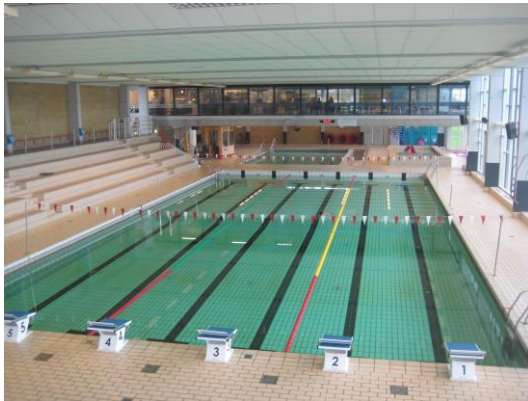
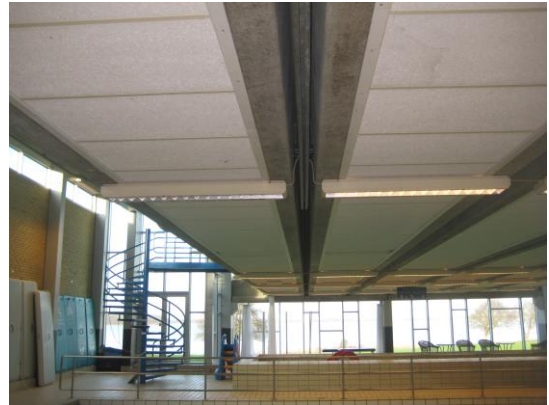
Akustisk regulering er udført med systemloft fra Ecophon, der skønnes udført med deres C3-ophængs-stropsystem med højde-justeringsbeslag.

Det anbefales, at der udføres kontrol af, at ophæng og skinner er intakt uden korrosion. Det forventes, at der er behov for eftergåelse / levetidsforlængelse med zinkspray + tectyl.

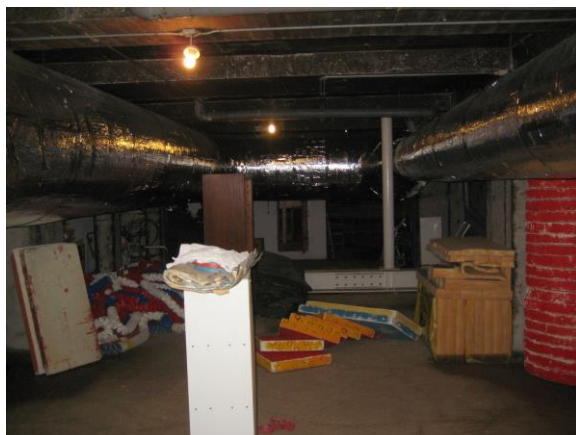
Eksisterende stor stålbjælke på gulv – med søjle under vindeltrappe til springvipper - kan med fordel omforandres med ophængning i solid betonekældervæg / stålbjælke under betondæk, således at der bliver tilstrækkeligt med plads til ny vandbehandlingsanlæg tilhørende springbassinet.

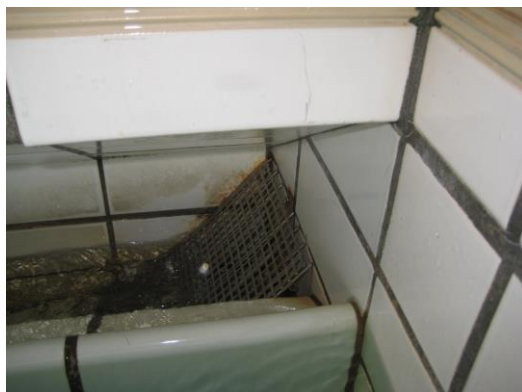
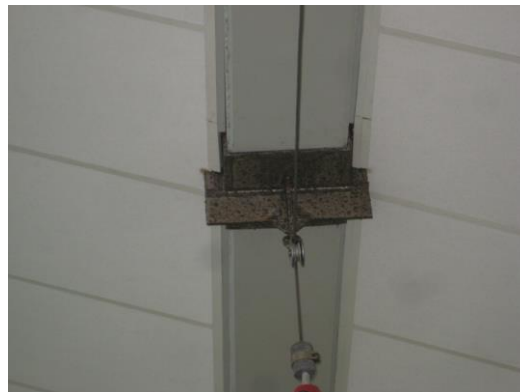
Udløb fra lavtliggende overløbsrende i 25m bassin – direkte ned i udligningstank – med sikkerhedsrist.

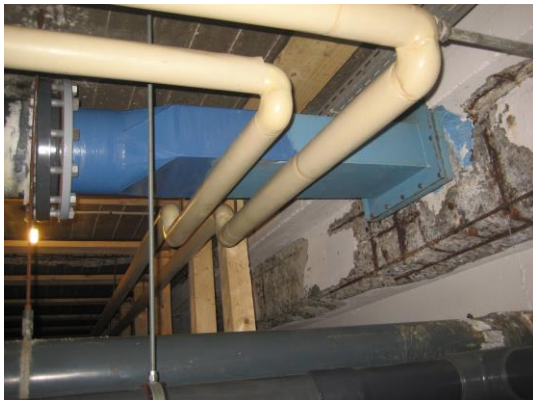
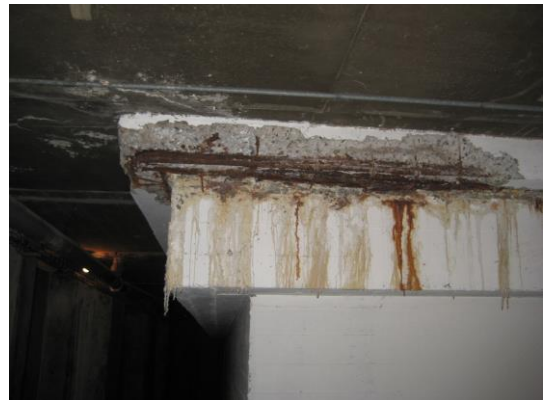
Nedbrudt / styrkesvækket oprindelig betonkonstruktion – især i top af bassinvægge.

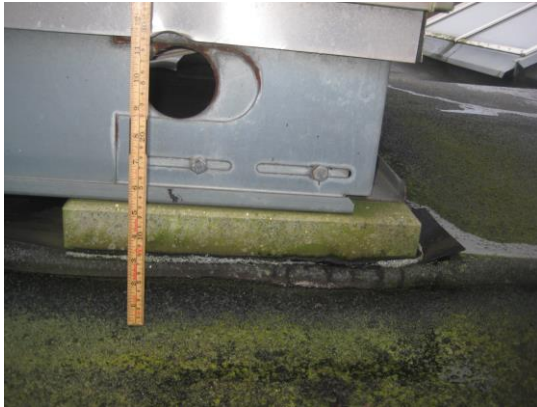
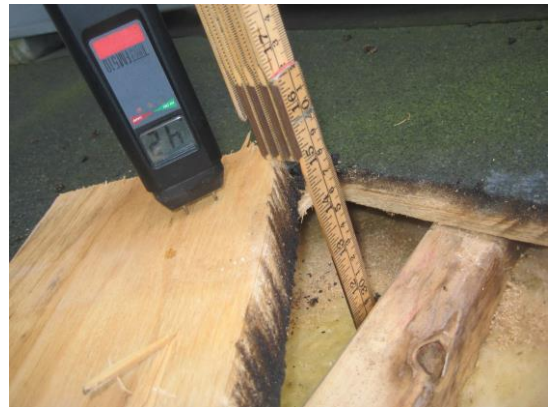
Deformeret – ca. 20 mm sammenpresset tagpap, der kan resultere i utæt tagbelægning.

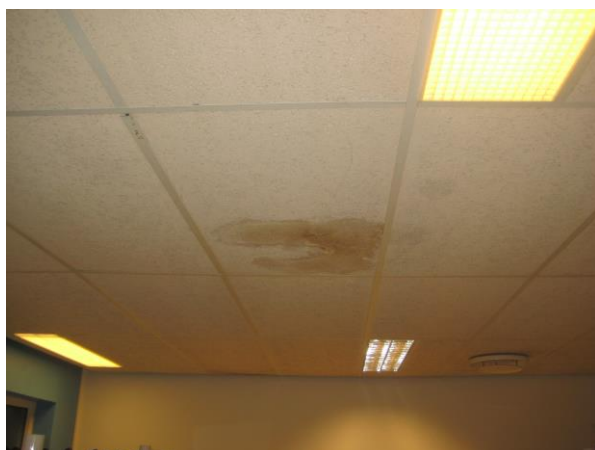
Det kan konstateres, at der enkelte steder er fugtplamager på akustikloft af troldekt, hvilket tyder på at der er utætheder i konstruktionen.

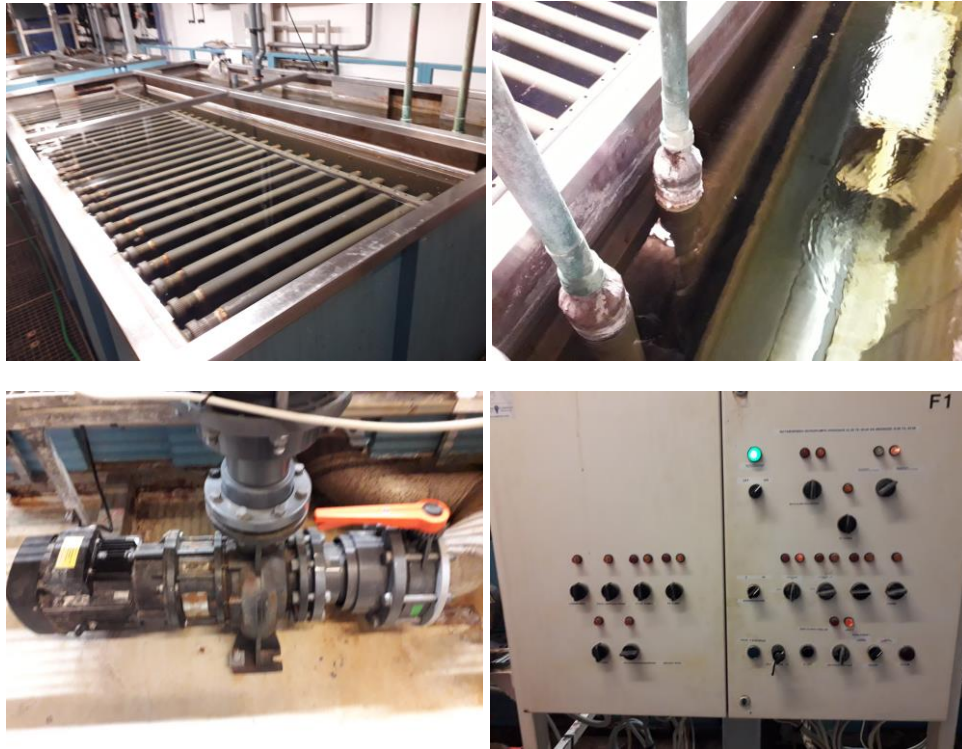
Vandbehandlingsanlægget til 25 m bassinet består af et åbent filterkar med perlit som filtermateriale. Vandet ledes via rør fra udligningstanken til filteret. På røret er der monteret motorventil til at regulere vandstanden i karret. Vandet opvarmes via en veksler som sidder i karret.

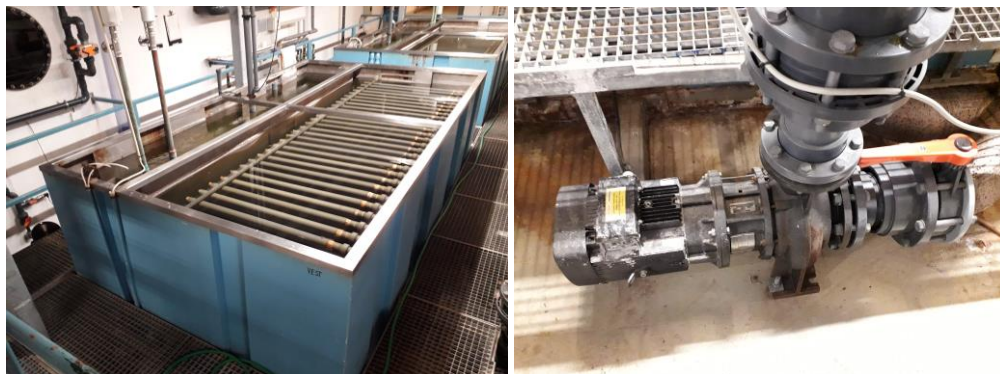
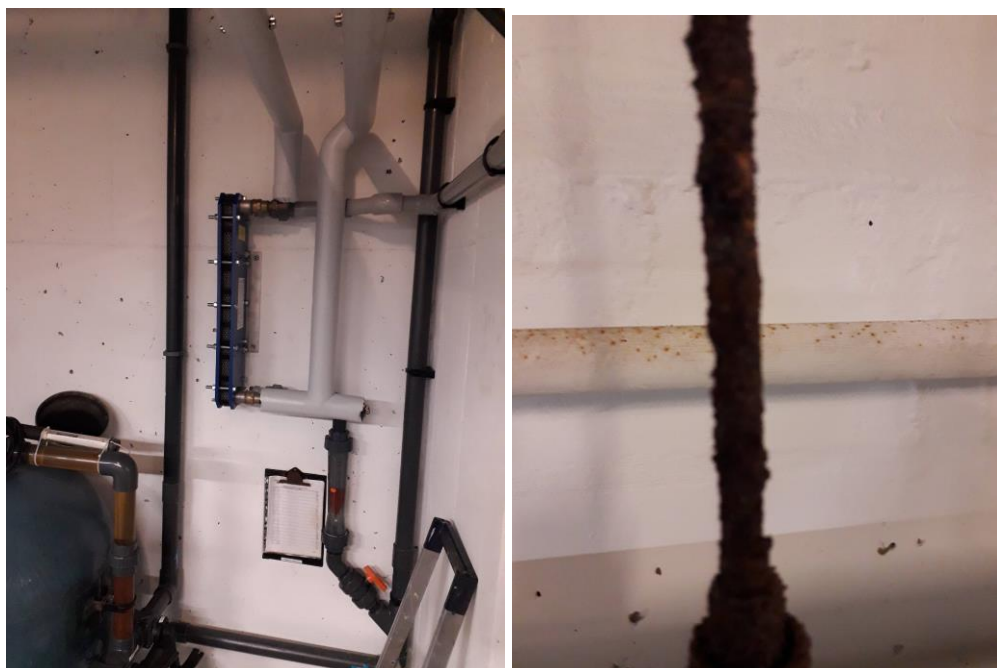
Vandbehandlingsanlægget er fælles til sports- og undervisningsbassinet og består ligesom 25 m bassinet af et åbent filterkar med perlit som filter-materiale. Vandet ledes via rør fra udligningstanken til filteret. På røret er der monteret motor-ventil til at regulere vandstanden i karret. Vandet opvarmes via en nyere varmeveksler.

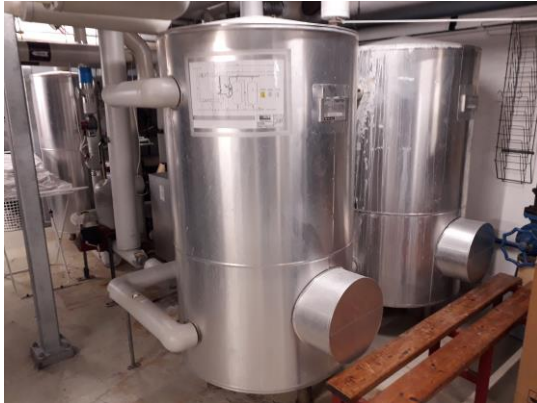
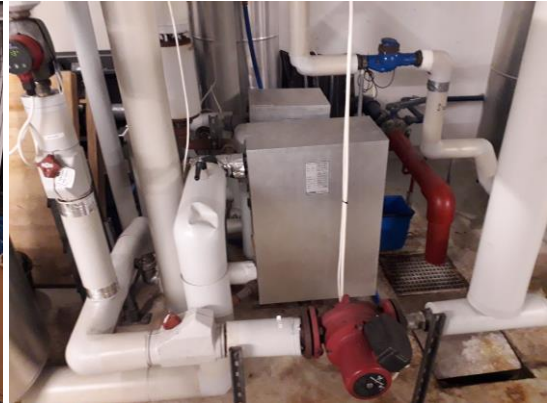
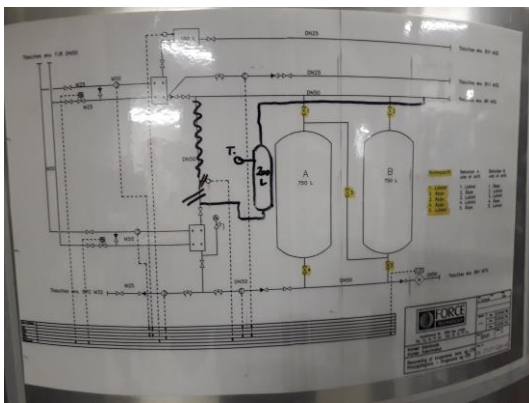
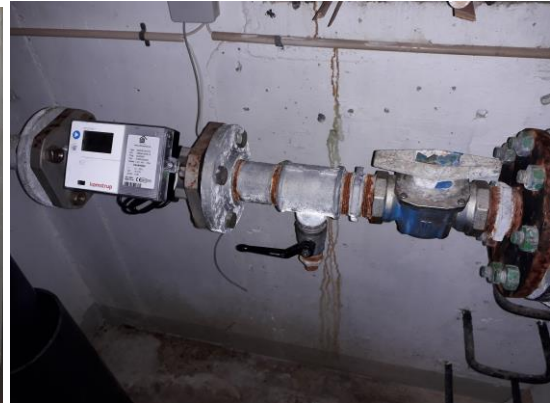
Det varme brugsvand produceres i nogle varmevekslere. Desuden er der 2 x 750 L beholdere, men de synes ikke at være i brug.

Rørene bør ved udskiftning ændres til rustfrie stålrør eller plastrør.

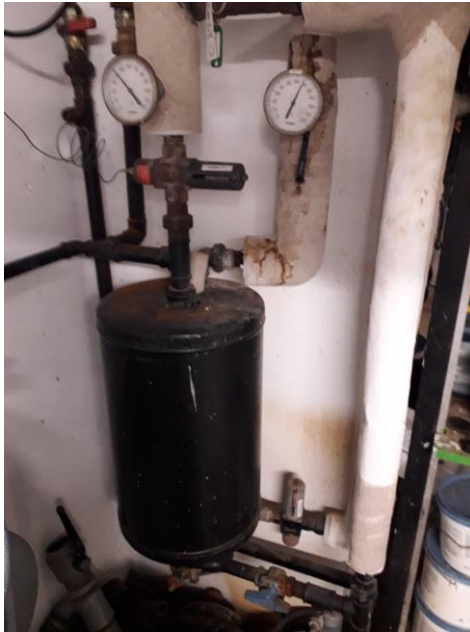
Svømmehallen forsynes med fjernvarme. Varmeanlægget består af sorte stålrør som fordeles direkte ud til de forskellige varmekilder. Der forefindes ingen blandesløjfer ud over et ældre blandearrangement til gulvvarme.

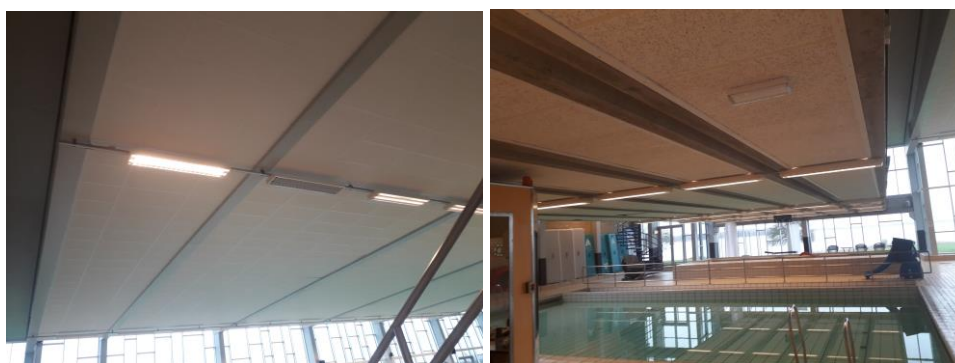
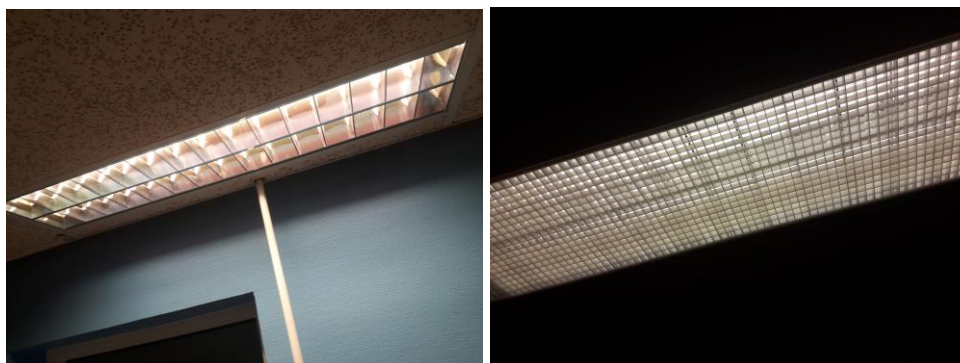
Belysningen i bassinrummet består af armaturer i loftet som er i god stand. Der er dog enkelte reflektorskærme over undervisningsbassinets som har tegn på tæring som kan skyldes vand-sprøjt.
