Besigtigelsesnotat nr. 01

Kunde: Læby og Teilhof ApS

Emne: Byggeteknisk gennemgang af Algade 12 og 14 med fokus på rentabiliteten af en totalrenovering/ nybygning.

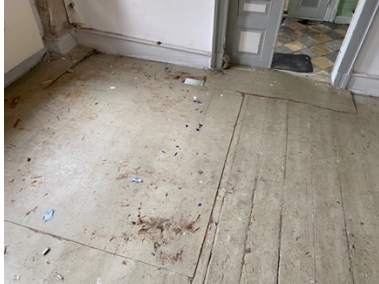
Gulv i stueetagen

Gulve er udført i træ, men de fleste gulve er besigtiget med større væg-til-væg tæpper. Mange steder var der tydelige misfarvninger efter vandskade. Alle gulve skal som udgangspunkt udskiftes, og som jeg nævnte under tagværket, er der med stor sandsynlighed også større dele af den underliggende konstruktion som skal udskiftes.

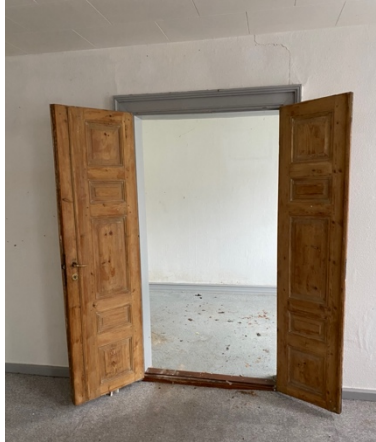
Indvendige vægflader fremstår overvejende med løst tapet og sætningsrevner. For at kunne bruges til beboelse skal alle flader renoveres. I hvilket omfang der findes bindingsværk i vægge som skal udskiftes kan ikke vurderes, men der er en vis sandsynlighed for dette.

Dørparti i stueetage med sætningsrevner

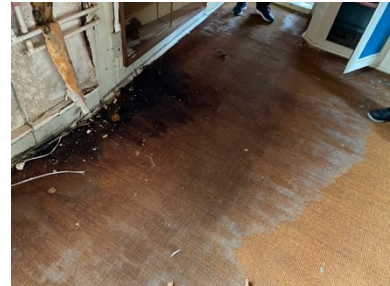
Gulv med stor vandkade

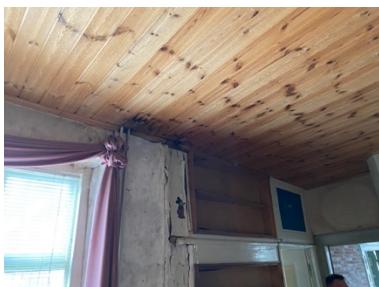
Loft med tydelig vanskade

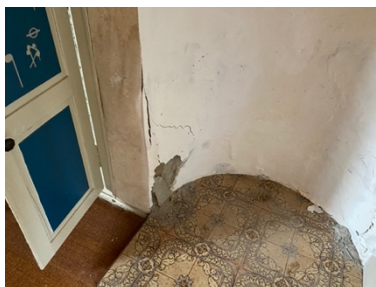
Skader på indvendig murværk

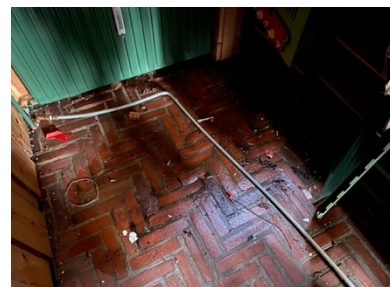
Sidebygning med stående vand

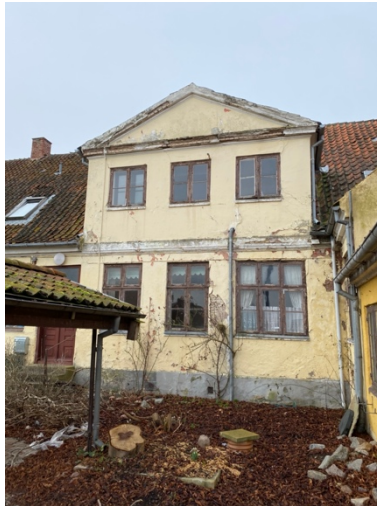
Gårdfacade

Facaderne fremstår flere steder med store nedbrud i pudsen og murværket. Særligt mod gården er det tydelig. Dette er både på flader og gesimser, frontispicer mm. Det er også min vurdering af begge facader er malet med diffisionstæt maling, hvorfor omfanget af nedbrudt murværk kan være gemt.

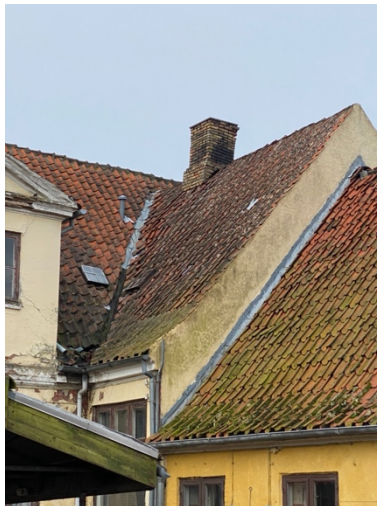
Skorsten mod Algade 16

Skorstene fremstår misligholdte og særligt skorsten mod Algade 16 fremstår i så dårlig stand, at den bør sikres øjeblikkeligt, så den ikke falder ned hos nabo. Det samme gør sig gældende for hele tagfladen ind mod Algade 16, hvor tagsten kan falde ned.

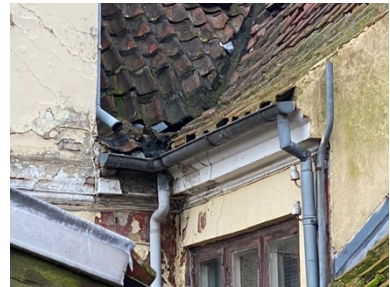
Skotrende

Konstruktionen fremstår flere steder også med brud på lægtningen samt brud på skotrender, hvilket der tydeligt har opfugtet og nedbrudt underliggende bygningsdele. Dette gælder både etagedæk og facademurværk. Særligt mod gården er dette tydelig.

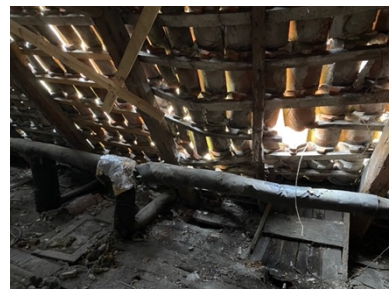
Tagflade på sidebygning, med nedbrug i konstruktion.

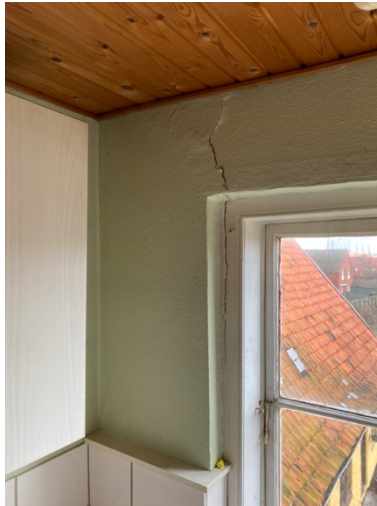
Sætningsrevne på 1. sal

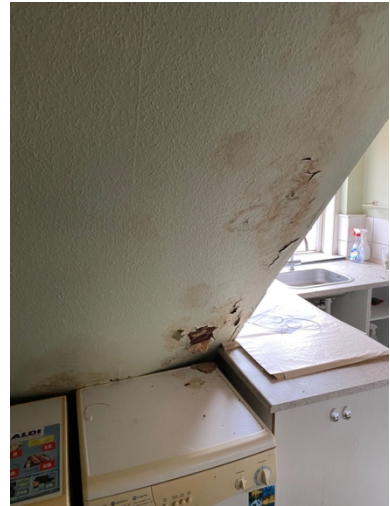
Fugtskjolder fra vandskade
