Slagelse Svømmehal

Bygningssyn

Projekt nr.: 90.2019.03

Dato: 22. april 2020

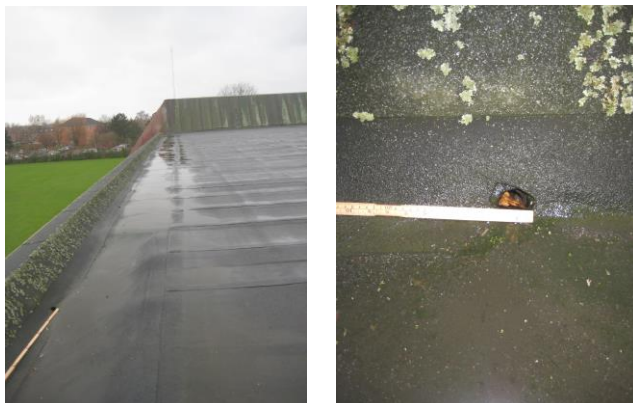
Små Ø50 mm tagnedløbsbrønde – 3 stk. pr. facade (kan ikke tage et tordenregnskyl)

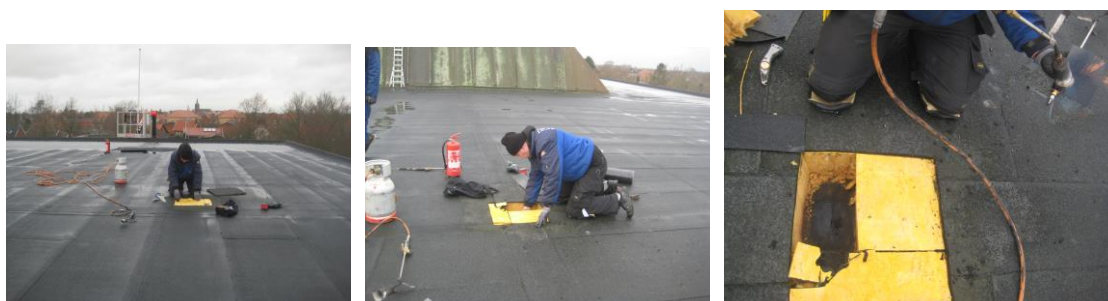
Undersøgelse i tagflade, hvor opskåret dampspærre er retableret med påsvejt tagpap.

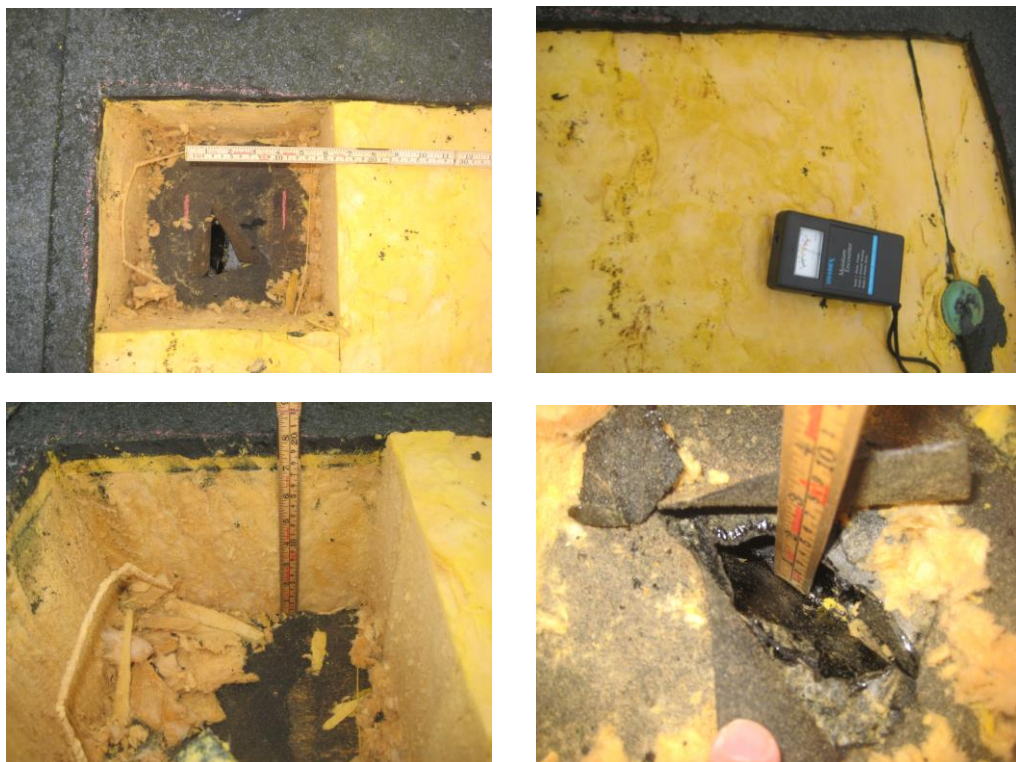
Tagbelægning – varmtagskonstruktion fra 1995 - består af:

- 2 - 3 lag 4 mm tagpap hvor underste lag er mekanisk befæstet ned i tagtrapezplade.
- 175 mm trykfast glasuld tagisolering (der er en anelse våd på overfladen).

Det skønnes, at nuværende dampspærre er utæt, da der er dannet kondens på underside af tagpapdækning. Dette skønnes at have sin årsag i manglede tæthed banerne indbyrdes, således at varm fugtig luft kan trænge op i isolering hvor denne kan/vil kondensere.

Der er ikke etableret en effektiv trykudligning langs tagkant – eller i tagfladen – for at fjerne kondens dannet lige under tagpapdækning.

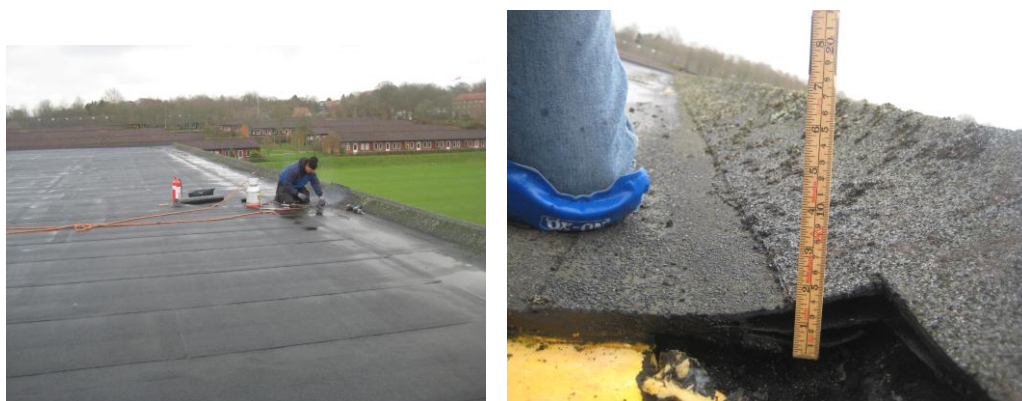
Eksisterende tagkant består af 3 – 4 lag tagpap, der er trukket fra hinanden grundet temperaturbevægelser.

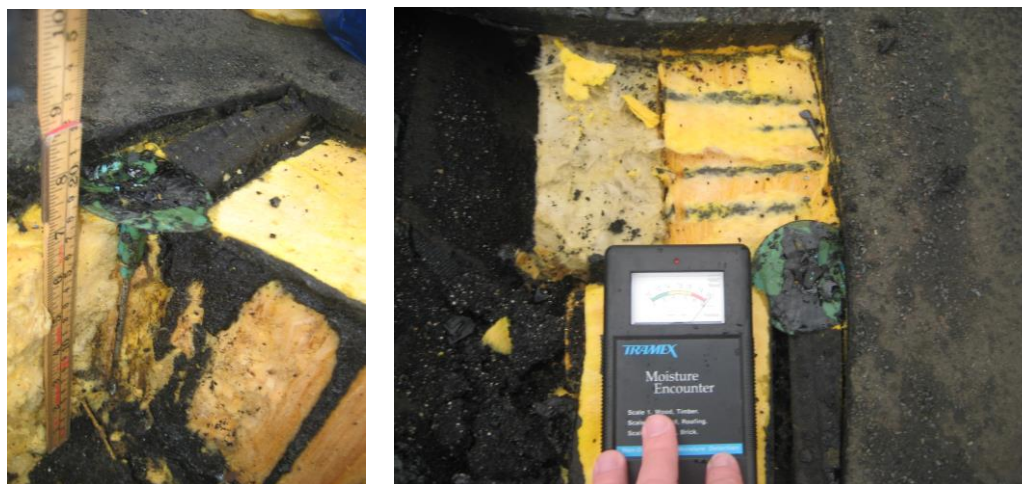
Mekanisk befæstigelse er ikke udført med krave oven på nederste lag tagpap !
Der er lille risiko for at der kan dannes lokale lommer der resulterer i afsugning af tagpap ved storm / orkan.

Isolering ved tagkant er stærkt opfugtet, hvilket primært har sin årsag i at der ikke er etableret en tæt dampspærre-forbindelse til polyethlen-dampspærre i den lette skrå udadrettede ståltrapezplade-facade.

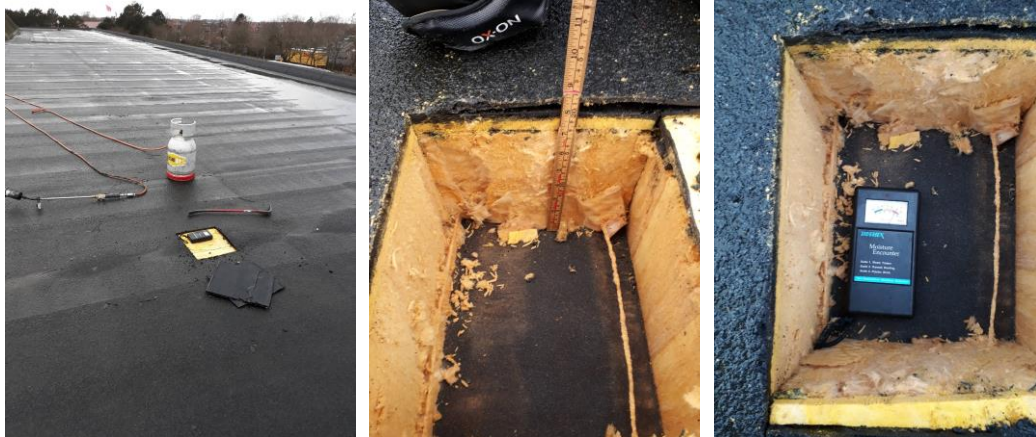
175 mm trykfast glasuldisolering der er fugtigt i oversiden og fugtigt oven på dampspærre. Det skønnes at eksisterende dampspærre ikke er tæt.

Tagflade mangler trykudligning.

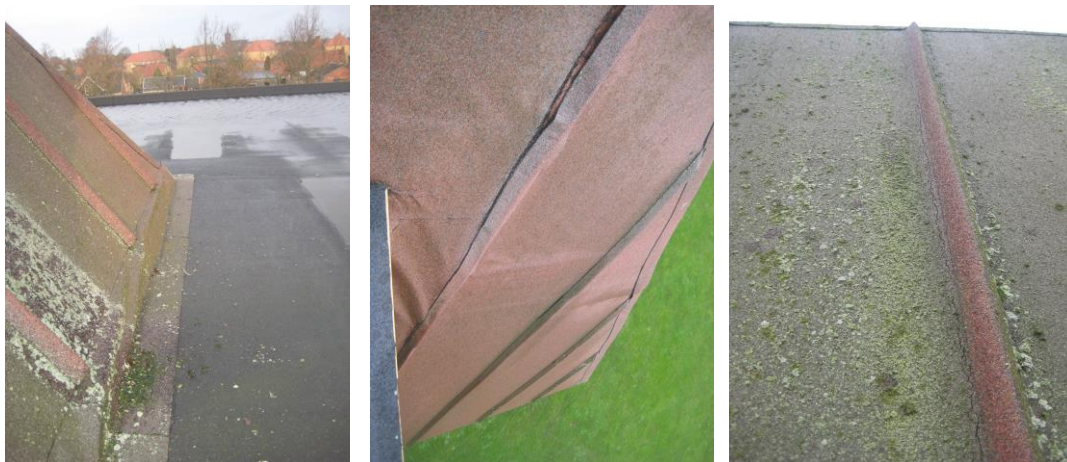
Den høje del over Springbassinet.
 Tagpap er trukket i stykker og der er revnet ved listetækning.
 Tagfladen – opbygget som en ventileret koldtagskonstruktion - er ikke tæt for regn.

Det anbefales at der etableres en ægte varmtagskonstruktion – som ovenfor beskrevet – udført samtidig med udførelse af facaderenovering.

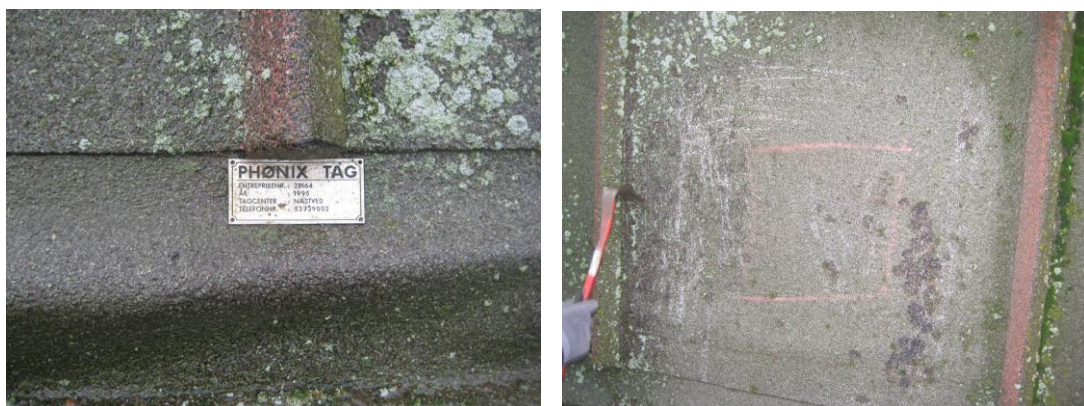
Øverste lag tagpap er udført i 1995 af Phønix Tag. Den beskyttende stengranulat på overpap er næsten væk, hvorfor denne må betragtes som nedbrudt.

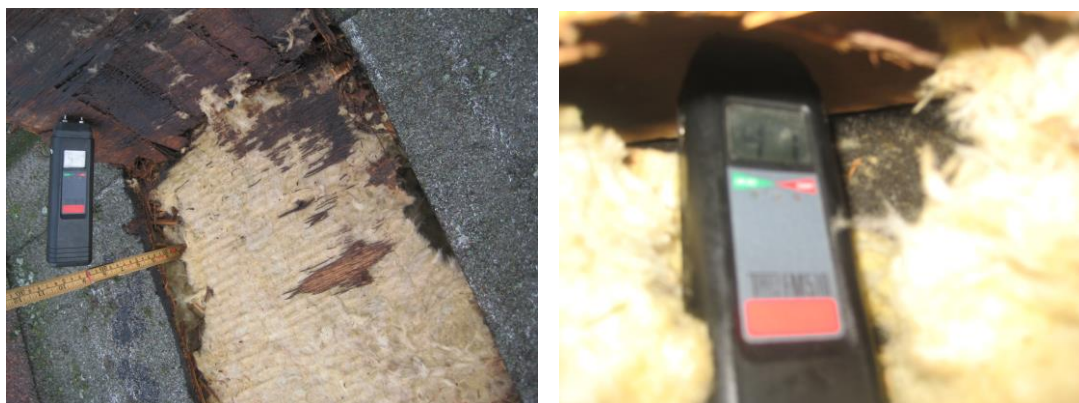
Træ-fugt-procent i krydsfiner = 57 >>> end anbefalet max. på ca. 20 %
 Krydsfiner er opløst af råd, hvilket har resulteret i stor vertikal deformation af tagflade !
 Træ-fugt-procent i trælægter = 41 >>> end anbefalet max. på ca. 20 %

Sømbefæstigelse i krydsfiner / træ ruster kraftigt / flere er knækket !

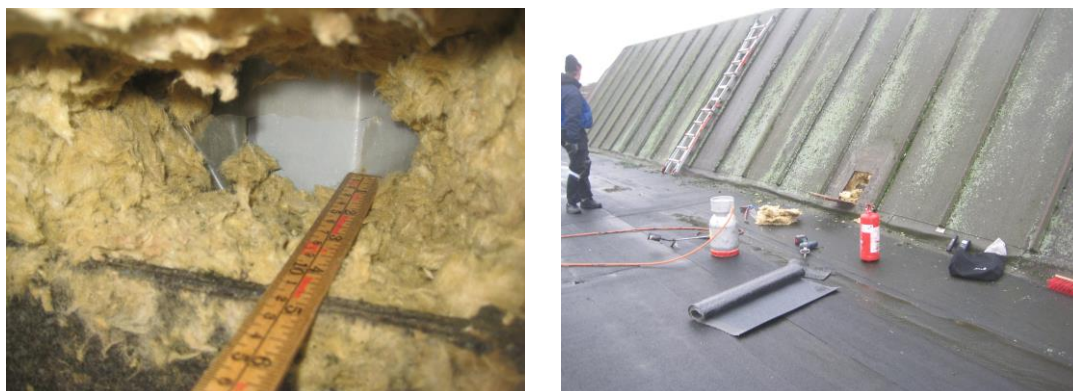
Dampspærre er en tynd 1,5 mm polyethylenfolie, sandsynligvis uden klemt overlæg. 100 mm blød isolering er stærkt opfugtet, dog uden at der kan vrides vand ud af dette.

Eksisterende bærende ståltrapezplade ser intakt ud og skønnes at kunne genanvendes.

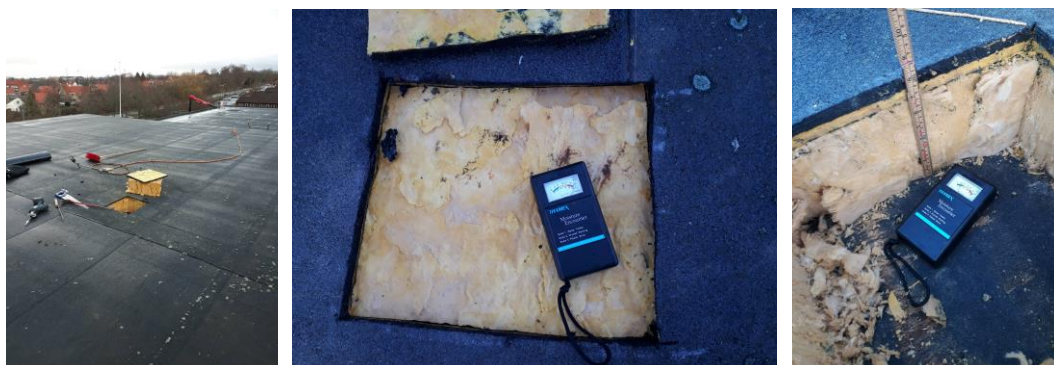
Tagisolering på top er stærkt opfugtet. Dampspærre er udført som en art tagpap-banevare.

Eksisterende bærende ståltrapezplade ser intakt ud og skønnes at kunne genanvendes.

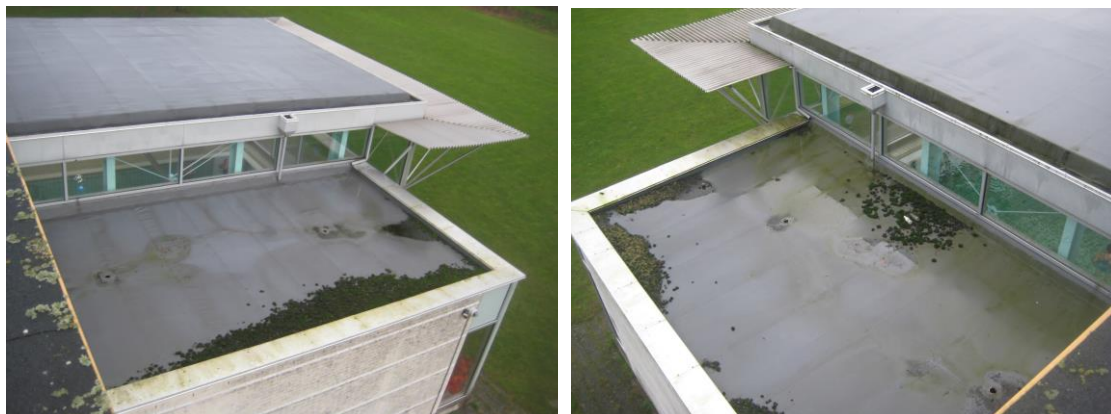
Den i 2001 udlagte PVC-tagfolie ser intakt ud. Behov for rengøring af tag og sikre afvanding.

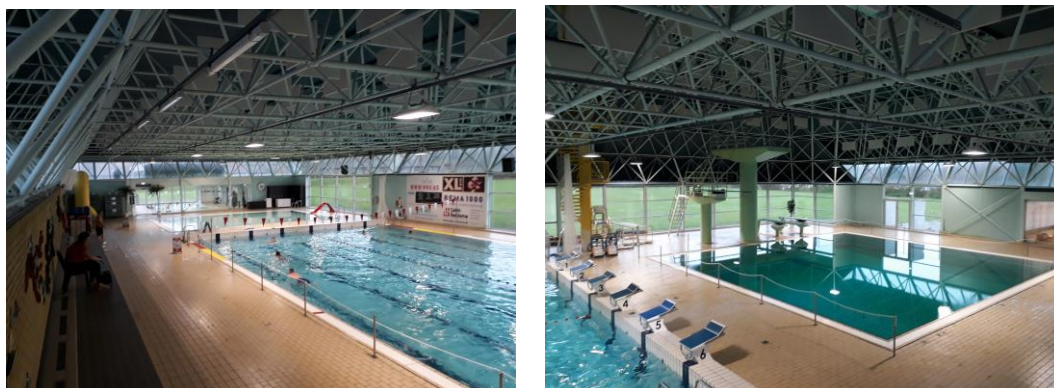
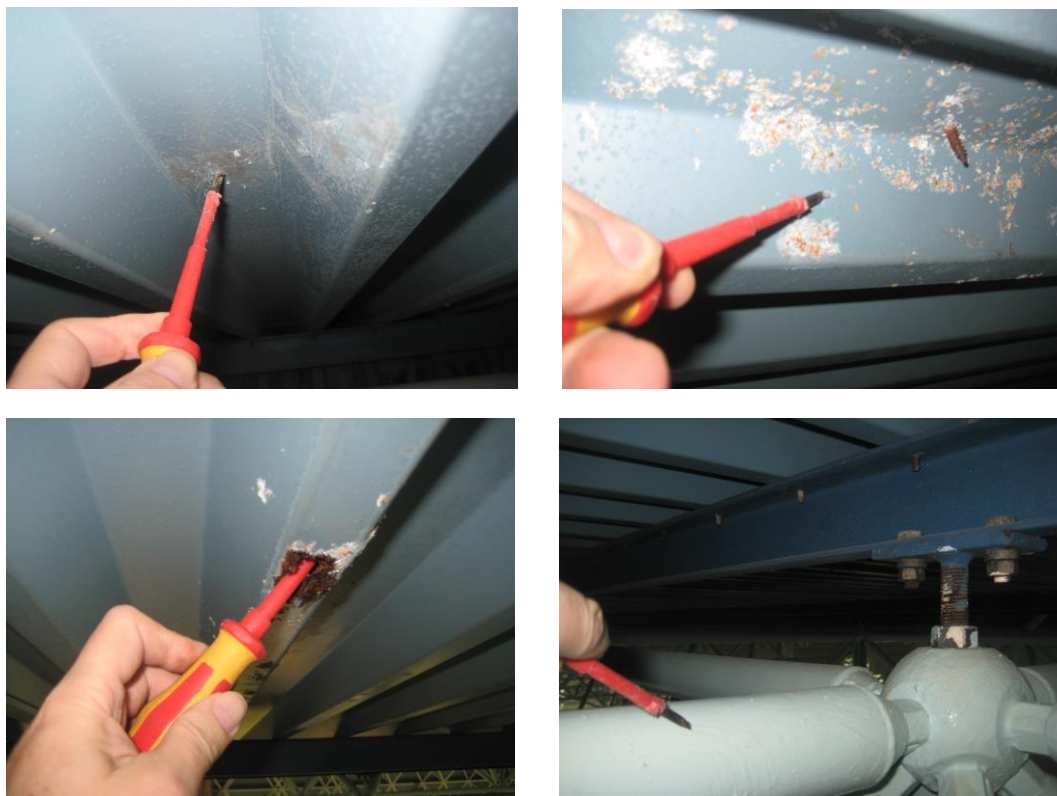
Det er oplyst at der i 2009 – efter brand i administration – er udført en afvaskning af malet overflade på stål rumgitterkonstruktion.

Det vurderes at den nuværende overfladebehandling på stål rumgitterkonstruktion ikke opfylder kravet til korrosionsbeskyttelse i korrosionskategori C4 Høj ih.t. ISO 12944-5 til Svømmehal. Dette da topcoat skønnes nedbrudt.

Flere af de bærende ståltrapezplader – lokalt – har stor korrosion / nedbrudt overfladebehandling sandsynligvis fra mekanisk befæstigelse af tagdækning og fra ophæng af akustikflåder. Det er nødvendigt at udskifte mange ståltrapezplader.

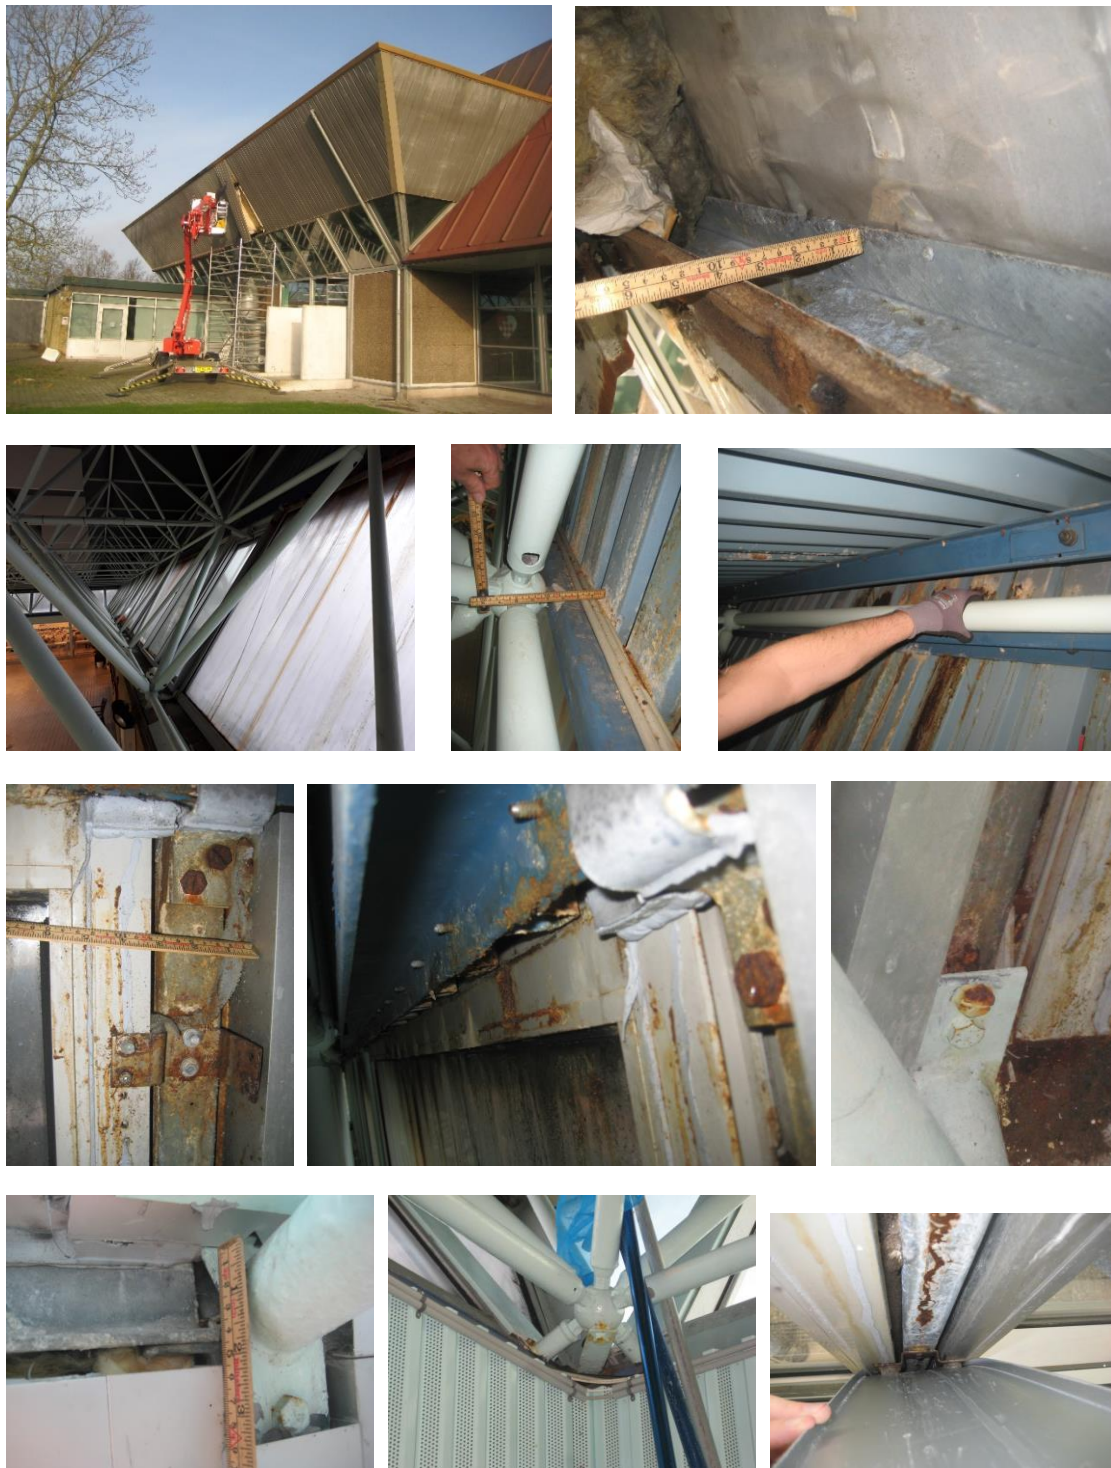
De eksisterende facader opbygget af lag på lag ståltrappezplader med 100 mm isolering.

Der er for nuværende mange af de oprindelige PVC-vinduer, der hver især hænger på små forzinkede stålbjælker mellem disse. 3 glas i vindueselement er med gennemgående revne, hvilket kan resultere i et pludseligt kollaps ved storm/orkan.

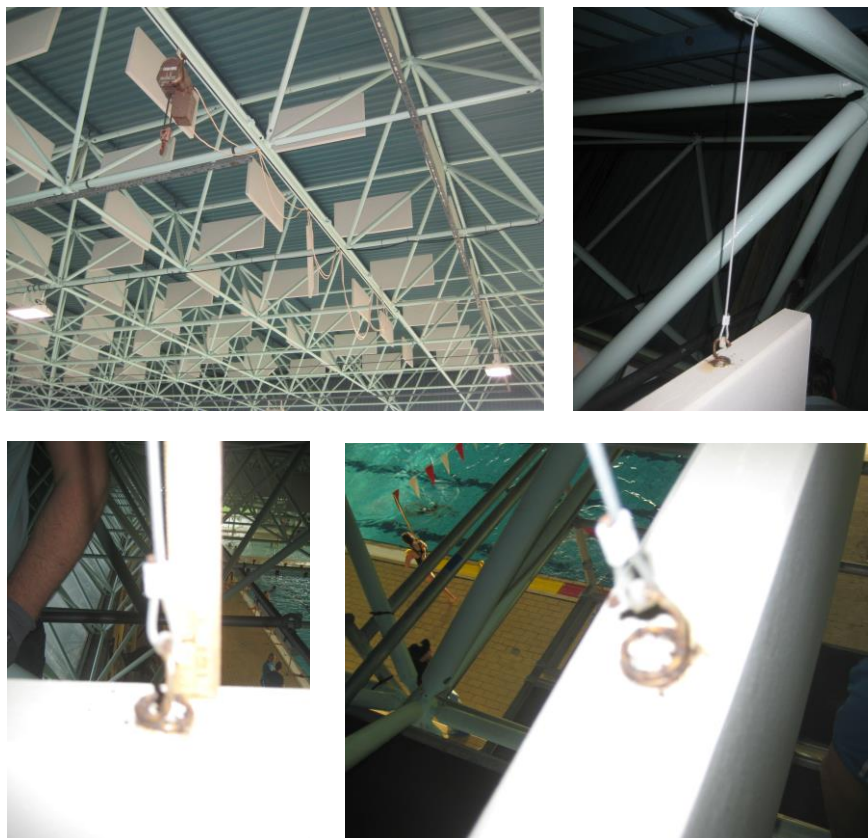
Der er spændingskorrosion i de nuværende ophæng fra Ecophon:

- Rustfrit stål – kaldt type C3 spiralkrog, og
- Akustikflåder af typen Hygiejne Protec Baffel.

Ophæng af de nedhængte loft-akustikflåder er rustet op og der er fare for nedstyrtning. Pladerne skal hænges op på ny med ny fæste

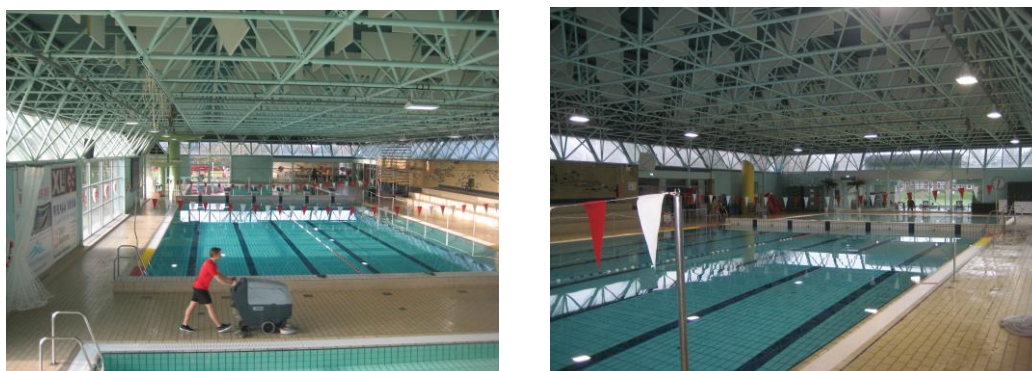
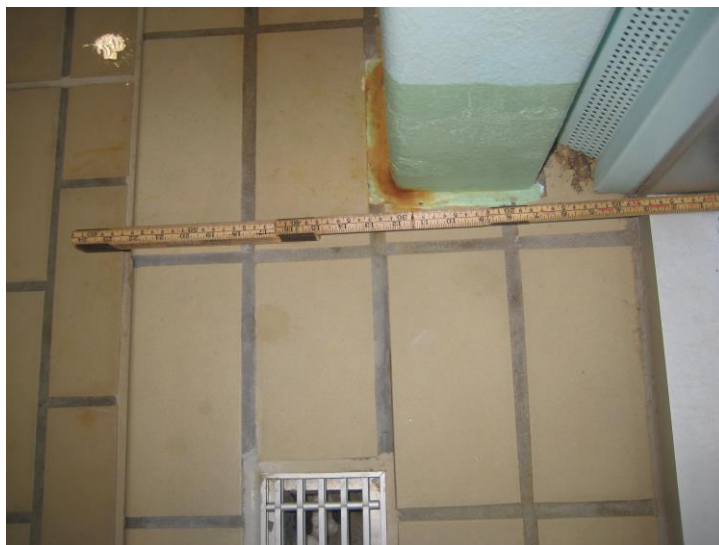
Den nuværende klinkebelægning på svømmende armeret gulvplade er udført i 1995-96. Der er gode fald på gulvet, dog er der enkelte steder hvor der skal ofres flere timer end normalt på rengøring.

Eksisterende bund på stort set alle stålsøjler der bærer rumgitter, har små til store rustudslag. Det anbefales at der nu etableres lokal oprensning og ny korrosionsbeskyttelse for at sikre bygningens stabilitet.

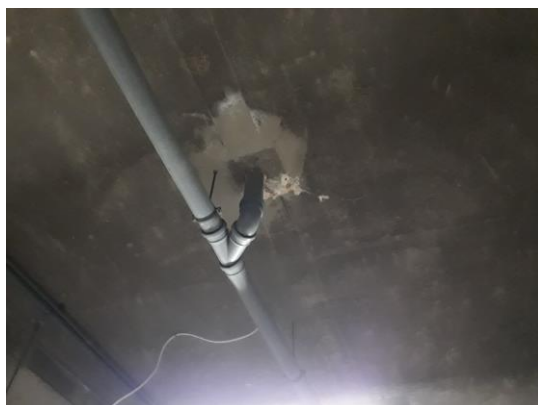
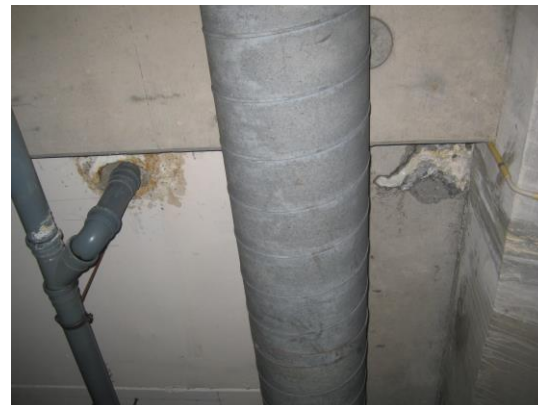
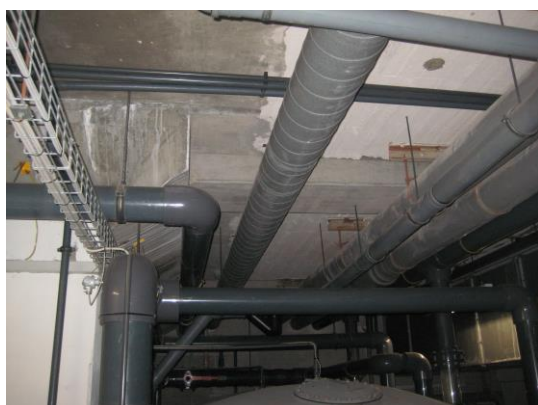
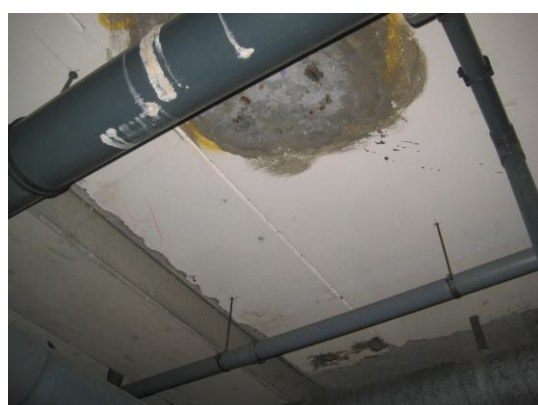
I 1995 er det udført lokal forstærkning af betondæk ved etablering af nye synlige T-betonbjælker ind mellem de oprindelige huldækelementer.

Der er – næsten overalt – udtræk af alkilikisel hvilket indikerer at karbonatiseringszonen for nuværende skønnes at være inde ved den bærende armering, hvilket betyder at der skal udføres tiltag mod korrosion og dermed yderligere styrkesvækkelse.

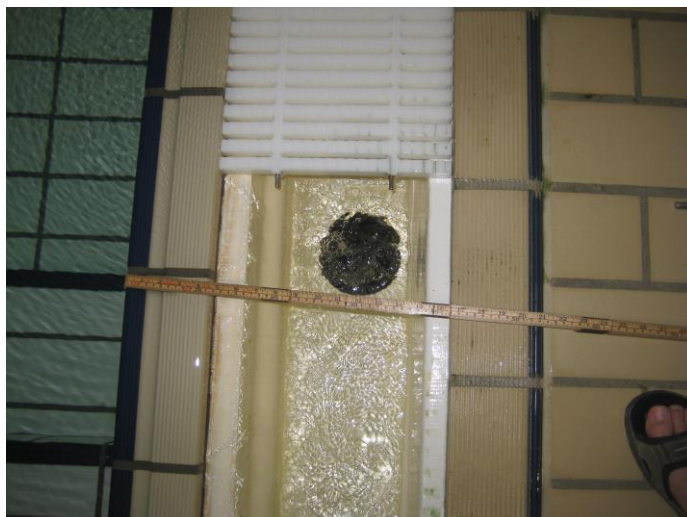
Overløbsrende med PVC-rist udlagt oven på PVC-folieliner.

Nuværende klinkebelægning har ikke behov nu for renovering, men de utætte overløbsrender og PVC-gulvfolie-flanger på gulvfløb anbefales udbedret snarest.

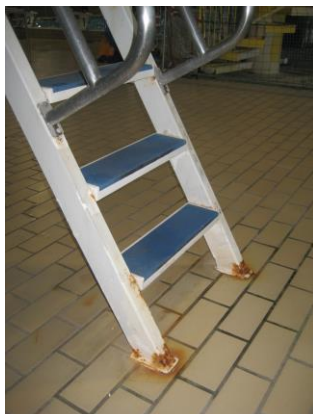
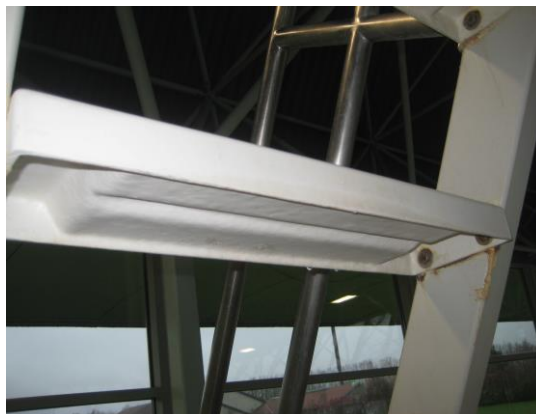
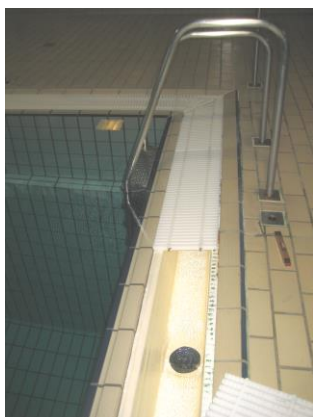
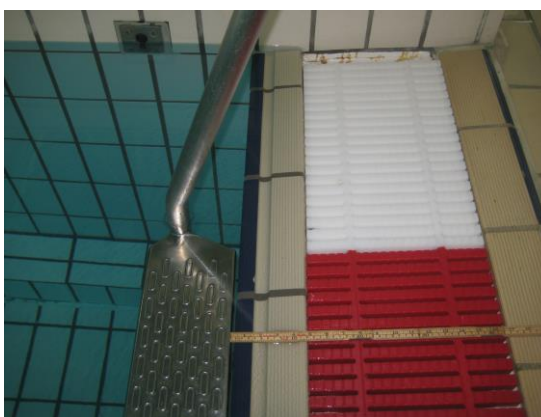
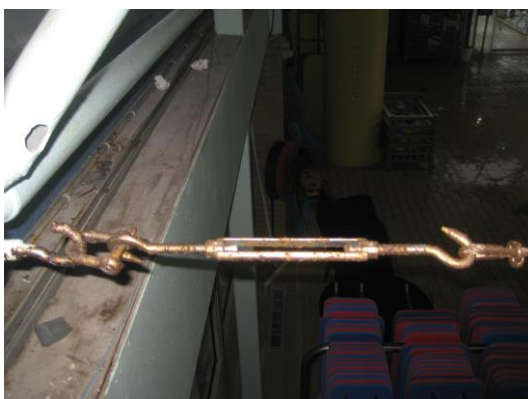
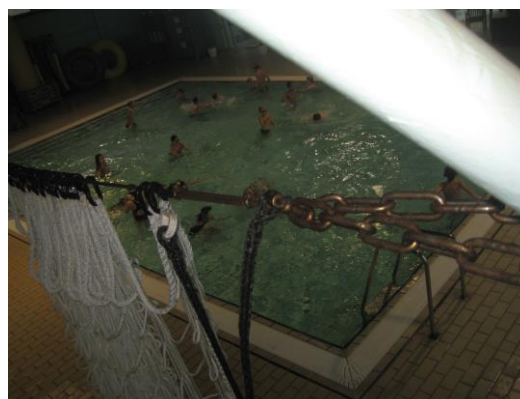
Trapper til 1m- og 3m springvipper er etableret i overfladebehandlet stål med stor korrosion ved gulv hvor der er stor vandbelastning og PVC-forstøbte trappetrin, hvor der er mange rustne RF-bolte og møtrikker.

Bassinledere er etableret i rustfrit stål, der behøver fortsat vedligehold. Design er etableret i h. t. nyeste normkrav for klemsikring ved øverste trin (max. 8 m til klinkekant).

Boldtov m.m. er udført med virer/vantskruer i rustfrit stål. Der er risiko for pludseligt brud.

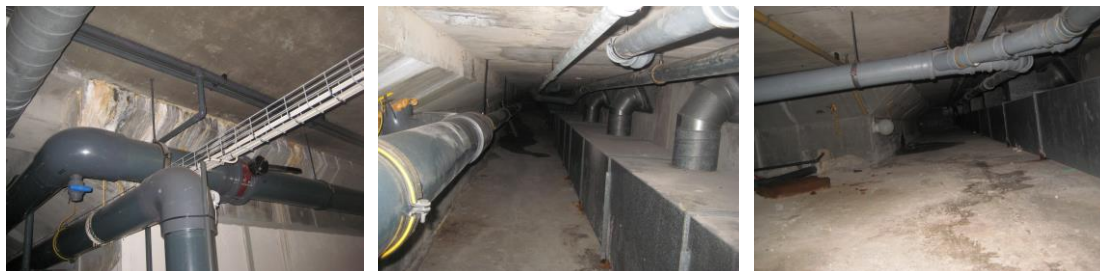
Der ses udsivning gennem bassinvæg forskellige steder. Mest udtalt er udsivning ved indstøbte indløbsrør og overgang mellem bassin og betondæk.

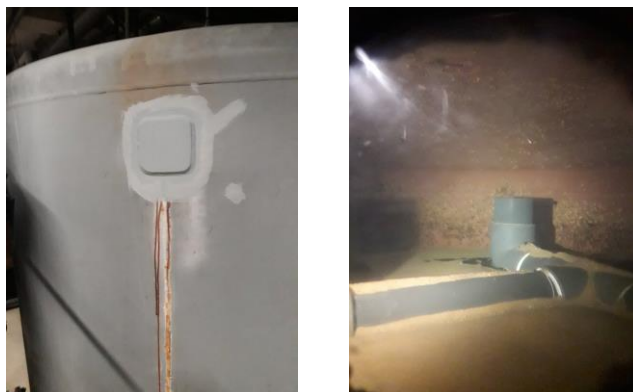
Sandfiltrene består af ståltanke sandsynligvis fra svømmehallens opførelse. Der ses indvendige tæring mange steder som er ved at gå igennem godstykkelsen. På ovenstående billede er der på svejst en lap på udvendigt. Det er kun spørgsmålet om tid før der kommer flere gennemtæring. Filtrene bør udskiftes til polyester-/fiber sandfiltre som Collecta.

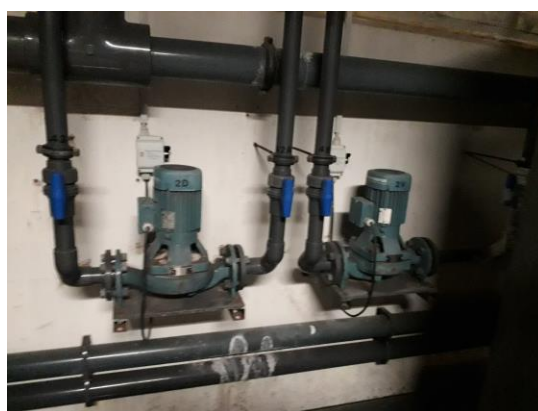
Hoved- og delstrømpumper er af ældre dato. Der er mislyde fra delstrømpumperne som tyder på, at lejerne er nedslidte. Det er oplyst at hovedpumpen skiftes i 2020.

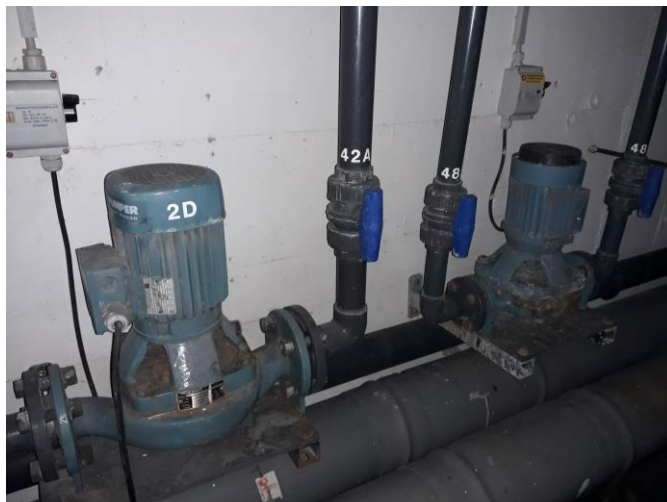
Hovedpumpe og delstrømpumper er af ældre dato og bør udskiftes. Det er oplyst at hovedpumpen skal udskiftes i 2020.

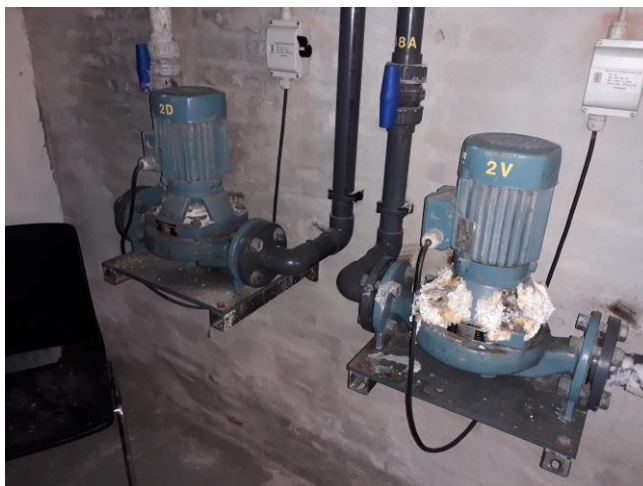
Hovedpumpe og delstrømpumper er af ældre dato og bør udskiftes. Det er oplyst at hovedpumpen skiftes i 2020.

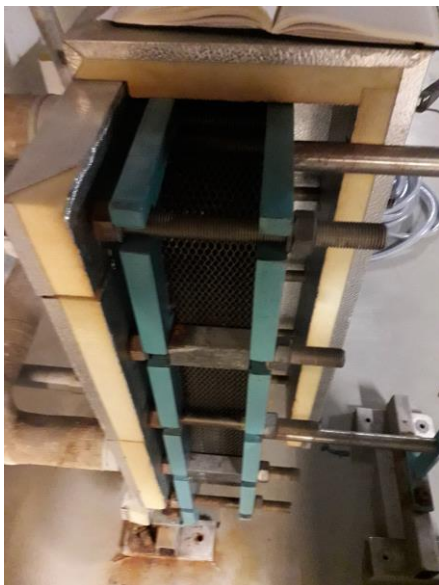
Varmerveksler er af ældre dato og bør udskiftes.

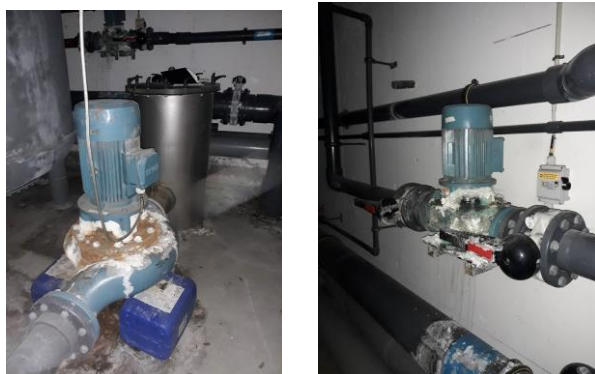
Hoved- og delstrømpumper er af ældre dato og bør skiftes ud.
Ydelse på hovedpumpe: 140 m³/h

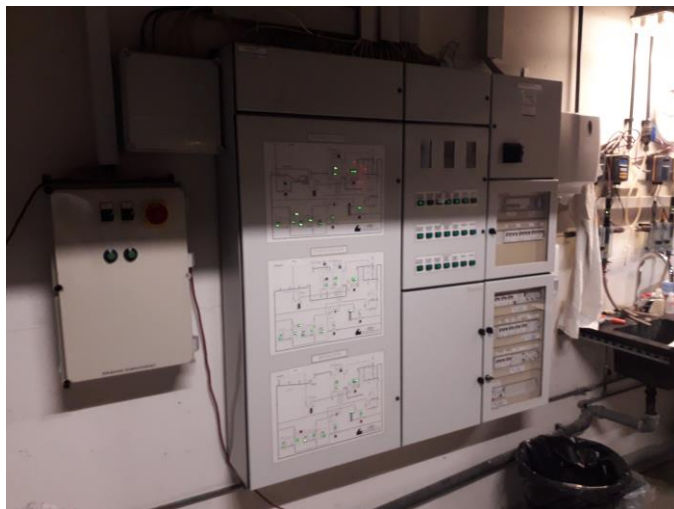
Styretavlen til alle bassiner er i ok stand. Den har muligvis taget skade, da der for et par år siden var kemikalieuheld i kælderen, hvor det kom klorgas ud i teknikrummet. I forbindelse med udskiftning af sandfilter, pumper mm, bør man overveje at udskifte styretavlen. I de nye styretavler i dag, kan man stort set overvåge og regulere alt fra en computer uden for svømmehallen.

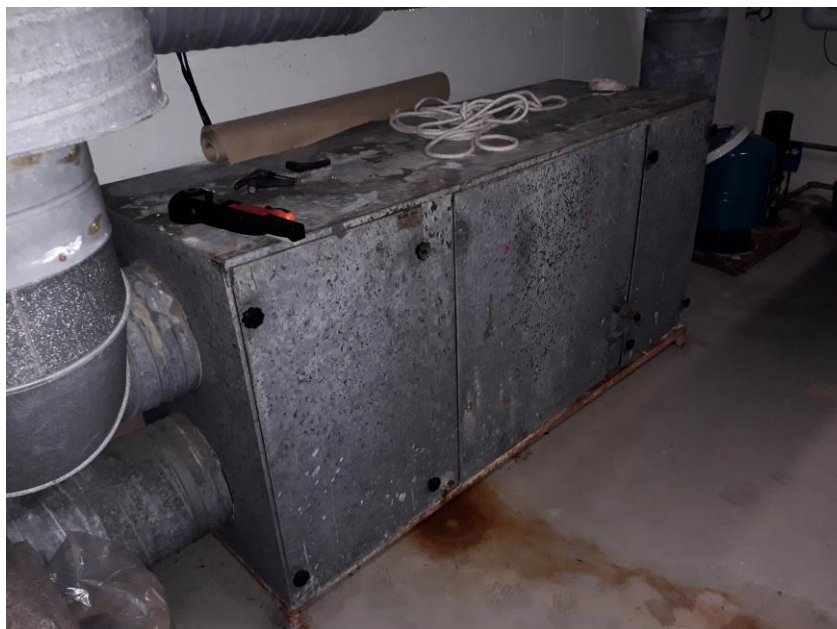
Ventilationsanlægget består af 2 ventilator, filter, krydsveksler og spjæld. Anlægget er af ældre dato. Ydelse ca. 2.500 m³/h.

Ventilationsanlæg for teknikkælder er af ældre dato med begyndende korrosion og bør skiftes inden for ca. 5 år.

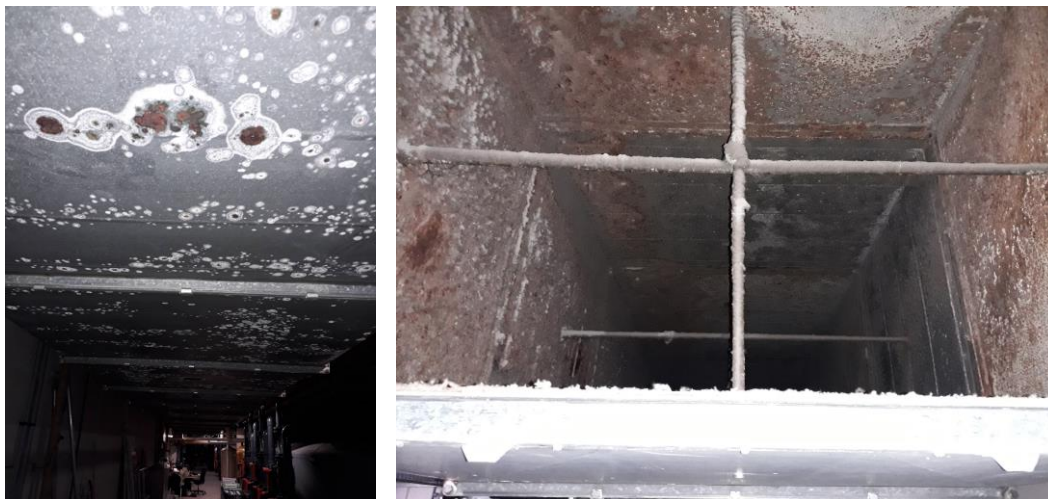
Udsugningskanalen fra svømmehallen er flere steder gennemtæret.

Udsugningskanaler for svømmehal er stærkt medtaget og er flere steder ved at være gennemtæret, og den bør skiftes inden for 5 år.

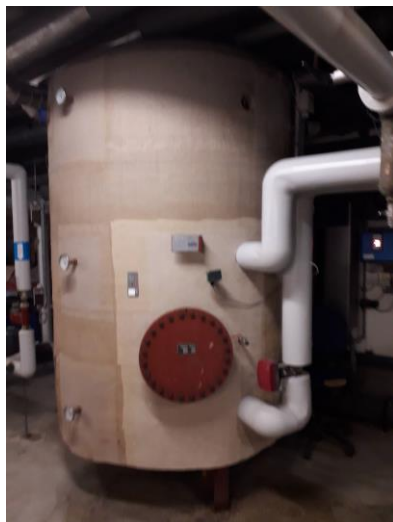
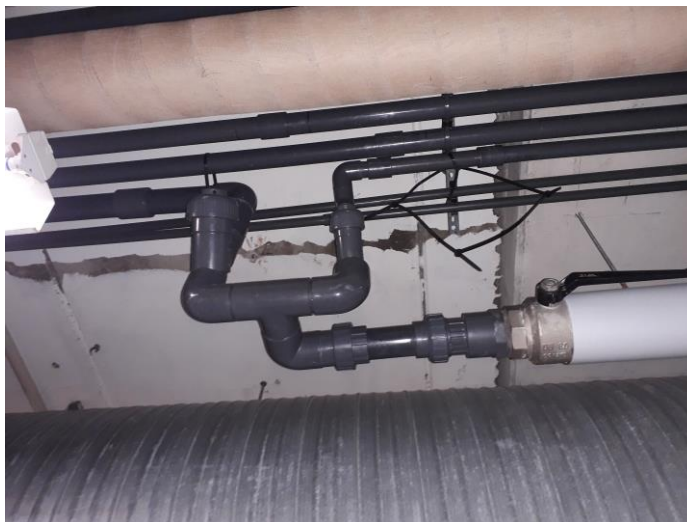
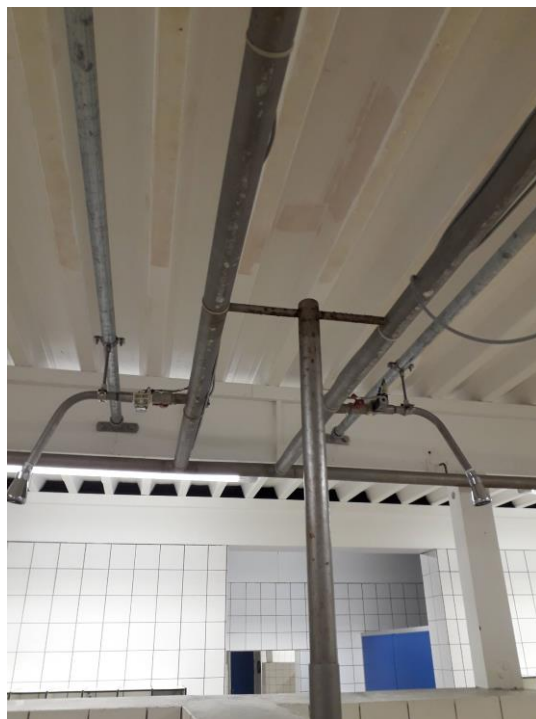
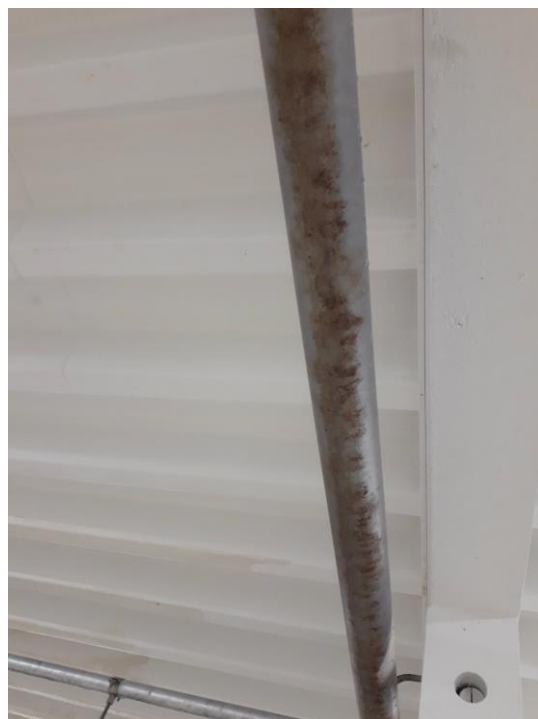
Kobberrørene er primært placeret som stikledninger bagerst i rørsystemet med ion-fælder imellem. Der ses umiddelbart ingen udvendig korrosion på rørene (de steder hvor rørene ikke er isoleret) og er umiddelbart i ok stand.

Der ses ingen udvendig korrosion på galv. De galv. Rør er ikke inspiceret indvendigt. Der bør udtages rørprøver enkelte steder for at vurdere evt. indvendige tæring.

Galv. Stålrør og kobberør bør dog løbende skiftes ud til rustfri stålrør eller plastrør. I omklædningsrummene (kun besigtige herre omklædning), er de rustfrie rør angrebet af overfladerust. Disse bør afrensnes og aftørres med syrefri olie for at beskytte overfladen

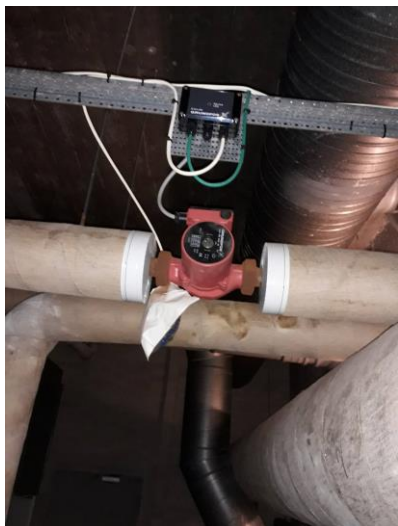
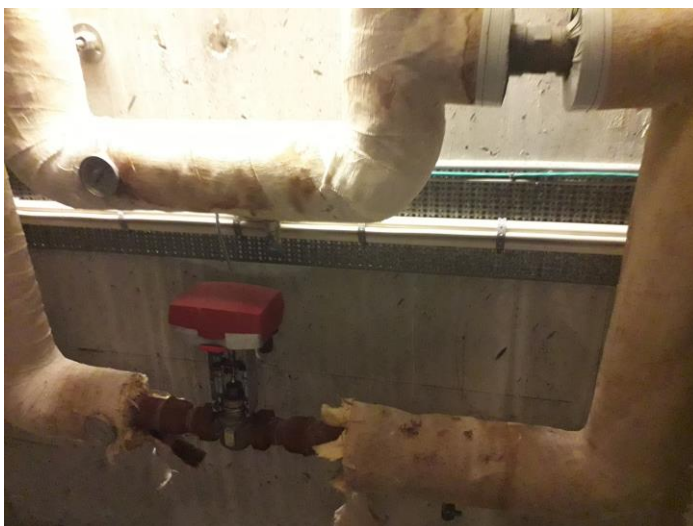
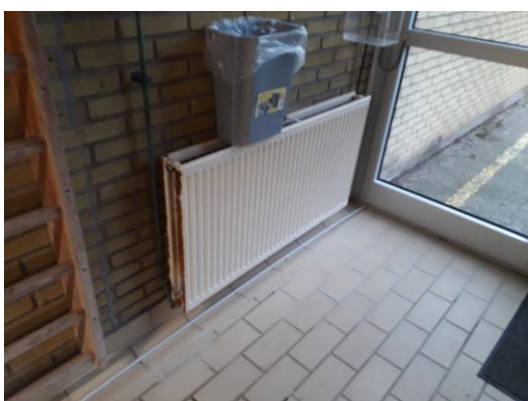
Der ses ingen udvendige korrosion på stålørerne ud over overfladerust (de steder hvor det var muligt at besigtige). Rørerne er isoleret med mineraluld og afsluttet med lærred eller Isogen-opak. Isoleringen er i ok stand.

Enkelte steder hvor radiatorerne er placeret tæt på bassinrummet, er radiatorerne angrebet af rust og bør skiftes.

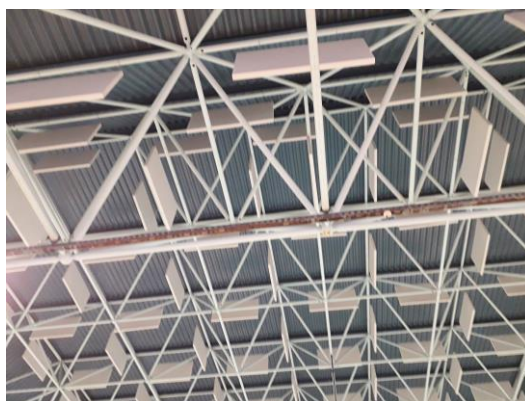
Lyset i bassinrummet består af 18 stk. LED-lamper monteret på undersiden af stålgritteret. Lamperne ser ud til at være i ok stand. Der er dog en række lamper over tilskuerpladserne hvor underdelen fastholdes med strips fordi metalklipsene er korroderet væk.

Kabelbakkerne i bassinrummet er flere steder rustet i bunden og bør skiftes.

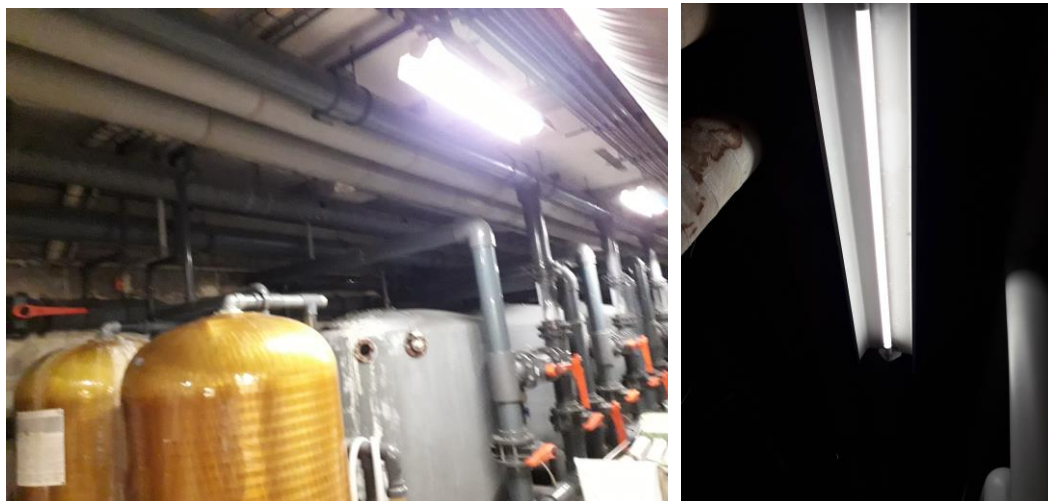
Lyset i teknikrummet består af 23 stk. lamper med lysstofrør monteret på undersiden af betondækket. Lamperne er af ældre dato og bør skiftes ud. Der er for lidt lys over vandbehandlingsanlæggene og der bør monteres en række lamper over disse. Der bør være 200 Lux i teknikrummet.
