# SLAGELSE KOMMUNE

## DALMOSEHALLEN TILSTANDSREGISTRERING

# DALMOSEHALLEN

PROJEKT NR.: 100-004  
DOKUMENT NR.: 1  
VERSION: 1  
DATO: 16.06.2023  
UDARBEJDET AF: NR/CB  
KOTROLLERET AF: Niels Rastrup  
GODKENDT AF: Carsten Borchorst

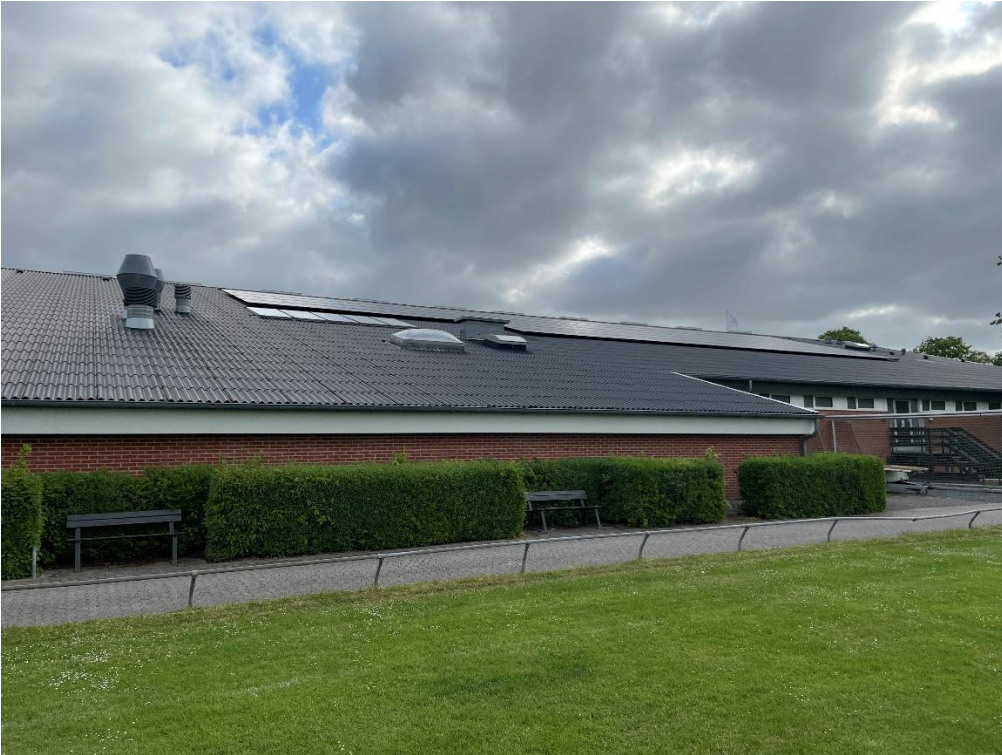
Bølgeeternittaget på hallen er i generelt dårlig stand og har været utæt 6 gange i 2022. Utætheder der giver vandskader (følgeskader) på idrætsgulvet mm. Taget er fra 2009/10 og efter det oplyste er lagt forkert med manglende udluftning under pladerne og for spinkel konstruktion. Bølgeeternittaget over gymnastiksalen blev udskiftet i 2022. Taget bør udskiftes indenfor en kort årrække og årsagen til revner i pladerne skal elimineres. Vinduerne og døren på 1.sal i den østlige gavl er fra 1976, slidte, udpinte og tjenlige til udskiftning. Der er sætningsrevner i facader mod syd. Facade mod nord er blevet fuget op i 2022 pga. murbier. Her slår sokkelpuds fra flere steder.

Hallens bølgeeternittag, hvor tagplader revner

Hovedparten af genopretningen ligger i tagudskiftning, samt udskiftning af lofter i hallen og café, samt opretning af terrasse og asfaltbelægning. I 2023 er der afsat samlet 225.000 kr., som dækker over **akutte** opgaver, som flugtvejsdør i omklædning 6 og kloak ud for køkken.

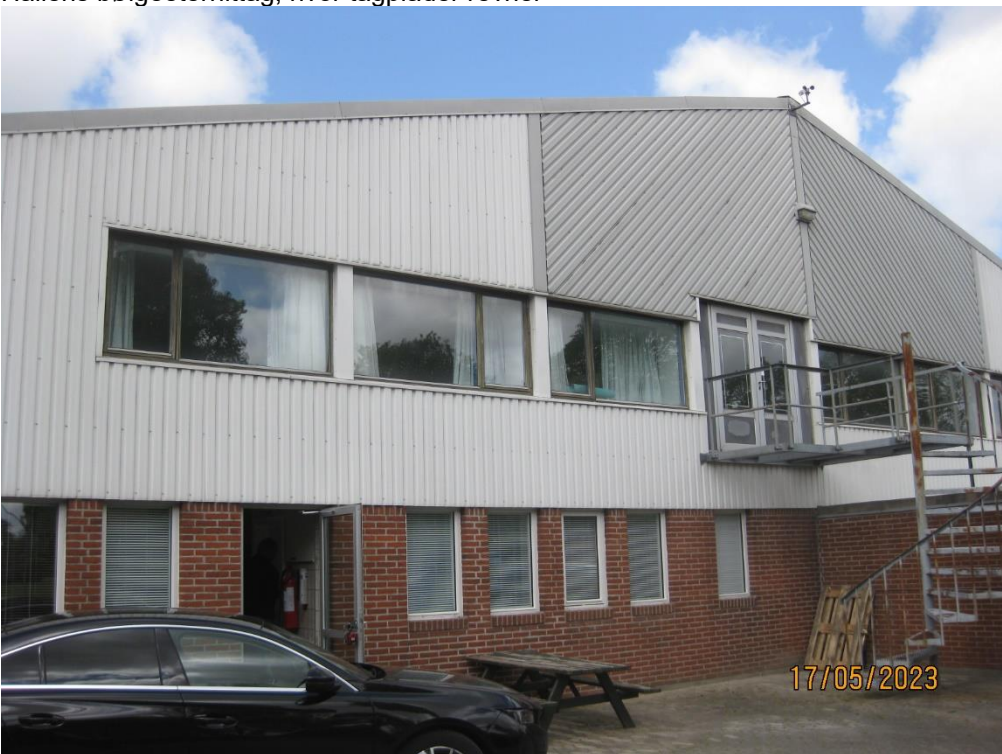
Ældre vinduer på 1.sal (Multirum mm.)

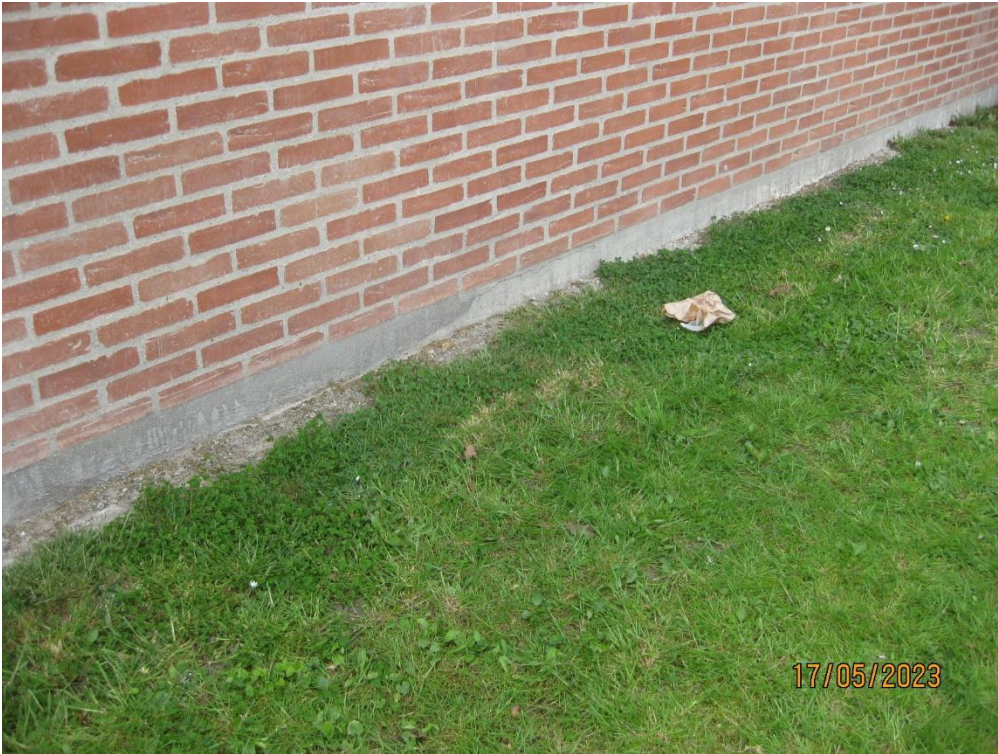
Murværk er blevet opfuget efter murbier. Sokkelpuds falder af flere steder langs nordside.

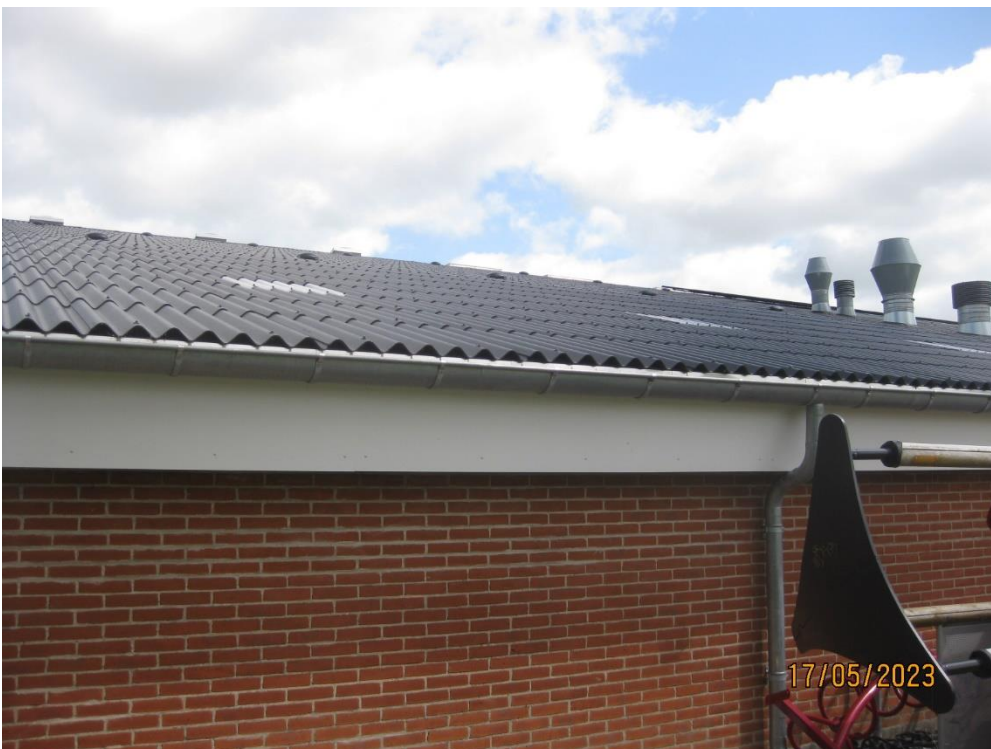
Nyere tag på gymnastiksalen fra 2022

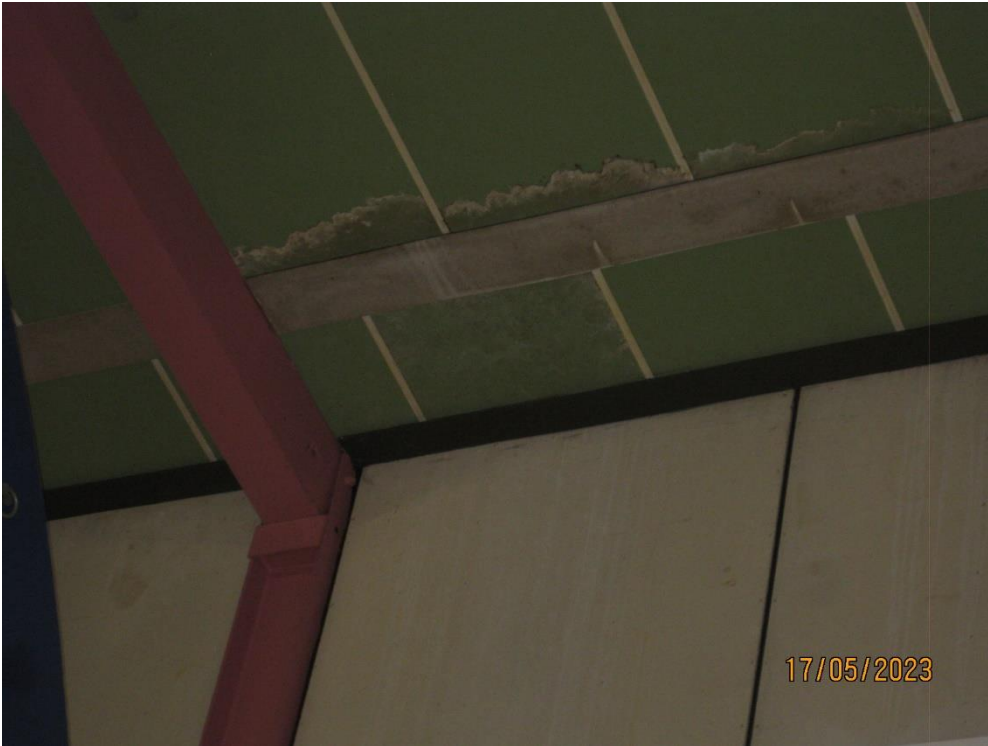
Skjolder på halloftet efter utætheder.

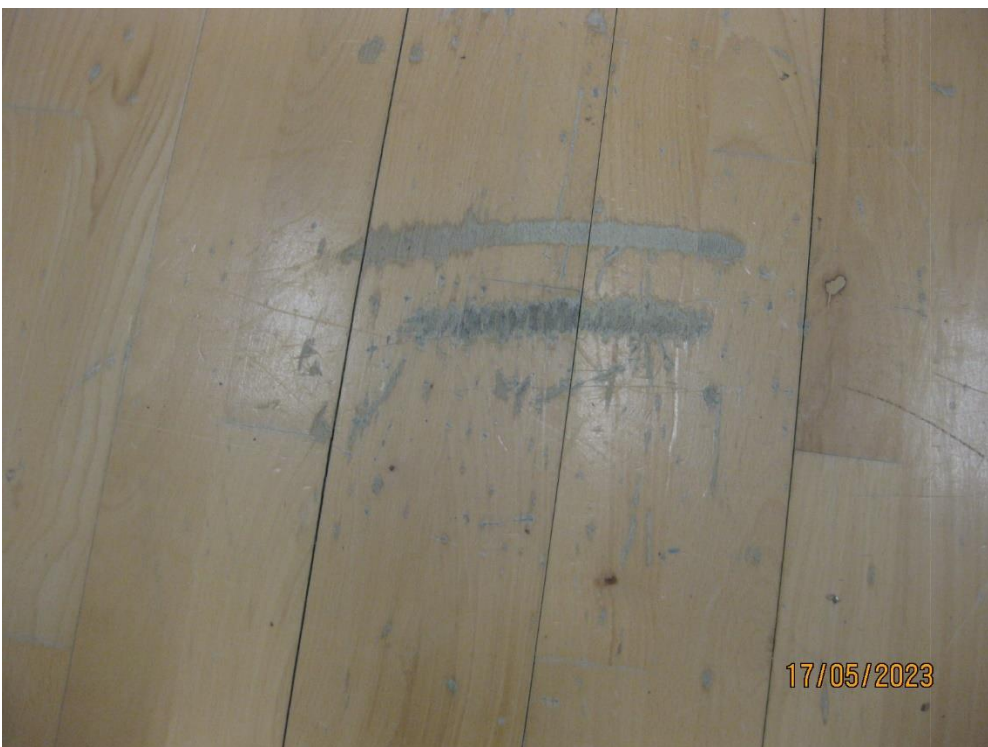
Gulvet i hallen bærer præg af slidmærker og med partielle vandskader flere steder. Gulvet blev sidst slebet i 2019. Gulvet i gymnastiksalen er sidst slebet i 2021 og i generelt pæn stand. Gulvet i Multisalen er

Halgulv partielt slidt ned til bart træ

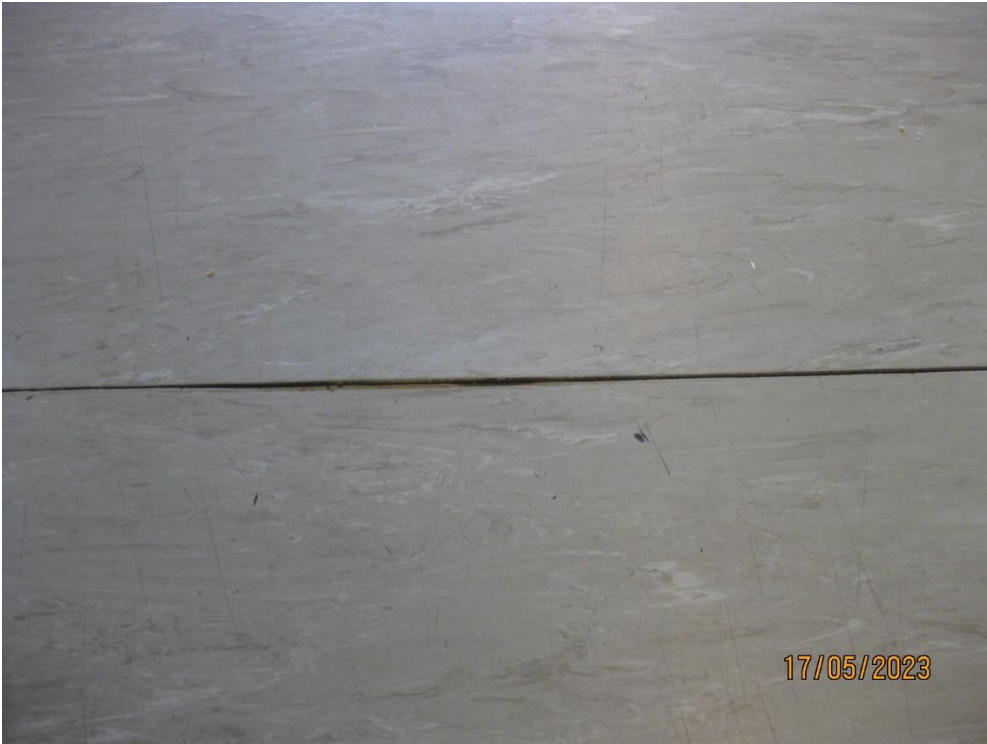
Slidt linoleum og defekt svejsning i køkken

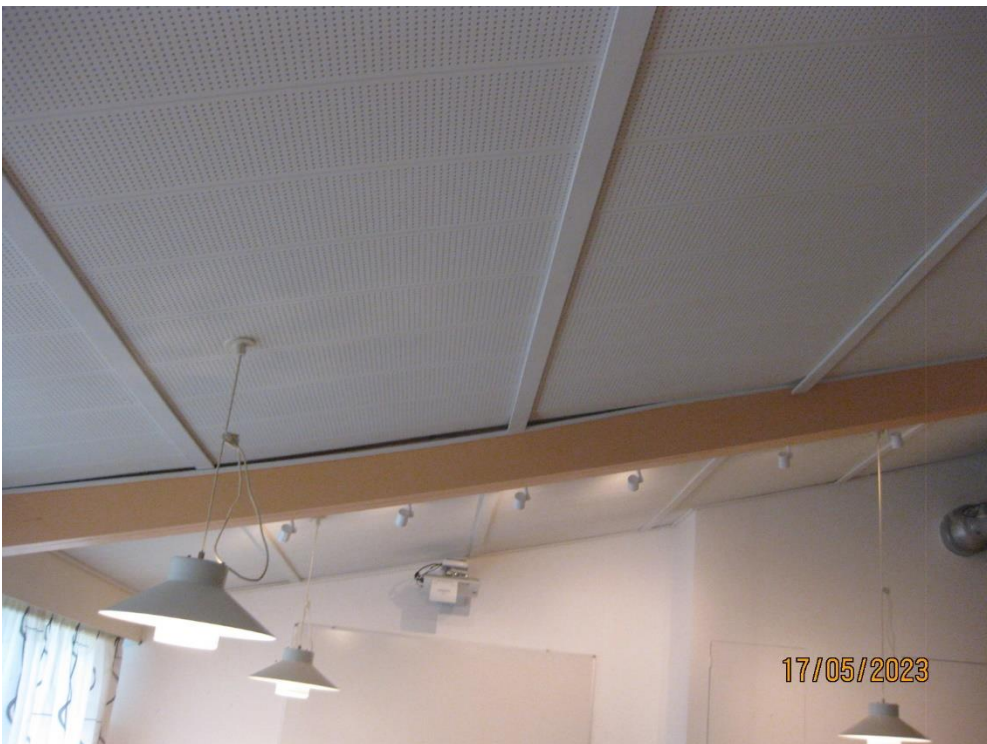
Ældre akustikloft med løse lister i cafeen

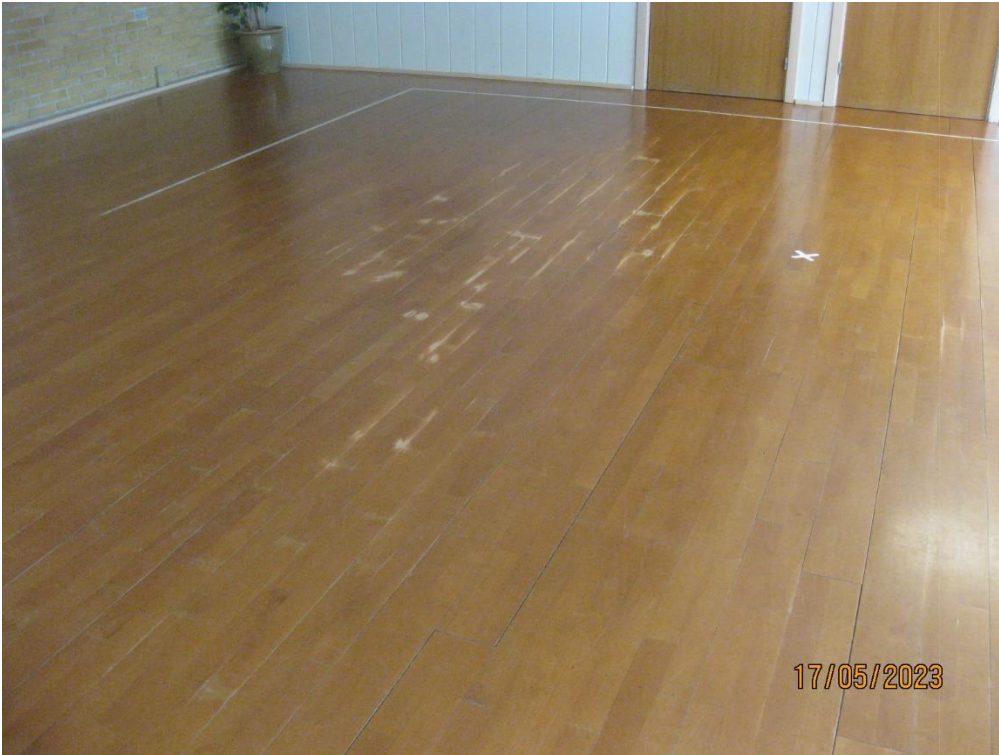
vandskadedt og trænger til partielt udskiftning og slibning/lakering. Linoleumsbelægningen i køkkenet er slidt og med defekte svejsninger. Belægningen er tjenlig til udskiftning. I cafeen er der ligeledes ældre linoleum på dele af gulvet. Linoleumsbelægningen er slidt og med defekte svejsninger. Loftet i cafeen er et ældre akustikloft, hvor listerne sidder løst. Dette loft er tjenlig til udskiftning. Akustikloftet i hallen er fra 1976 og med tydelige skjolder fra tidligere og nuværende utætheder. Det vurderes at loftet bør udskiftes inden for de kommende 10 år. Der er konstateret en del indvendige sætningsskader i f.eks. omklædningsrum, foyer og gangarealer.

Vandskadedt gulv i Multirum på 1. sal

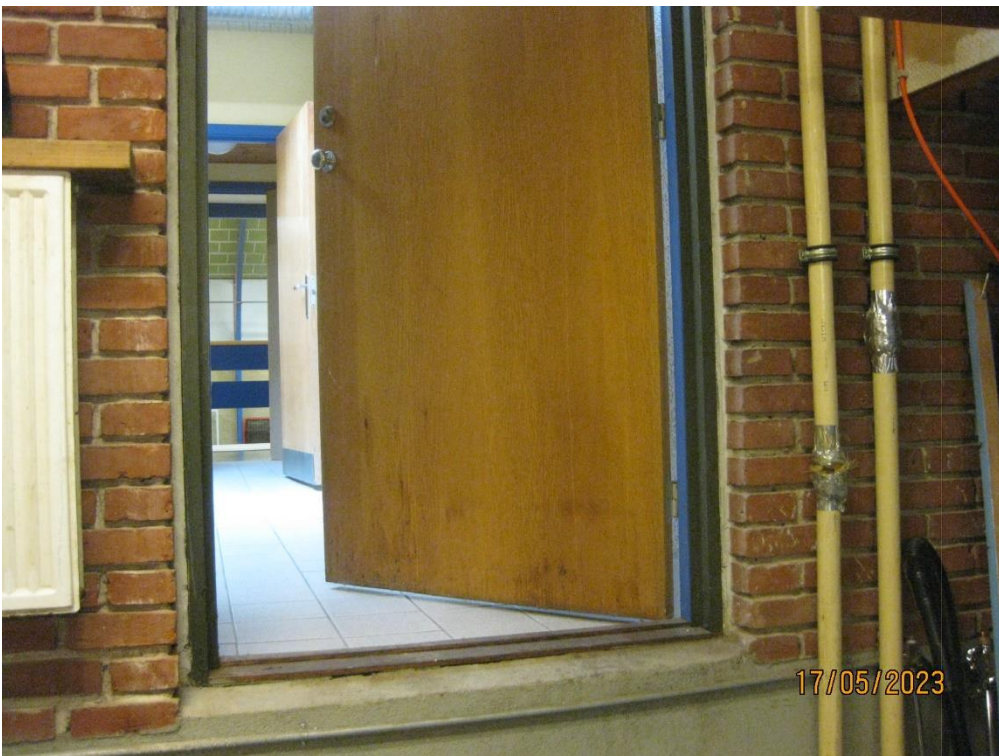
I omklædning nr. 6 skal døren mod redskabsrum afblændes eller gøres forsvarlig. Der er et trin ned på ca. 1 m og dette udgør en personrisiko.

"Flugtvejsdør" i omklædning 6 til redskabsrum har èt trin ned på ca. 1m. Dette skal der findes en løsning på snarest, da det kan udgøre en personrisiko.

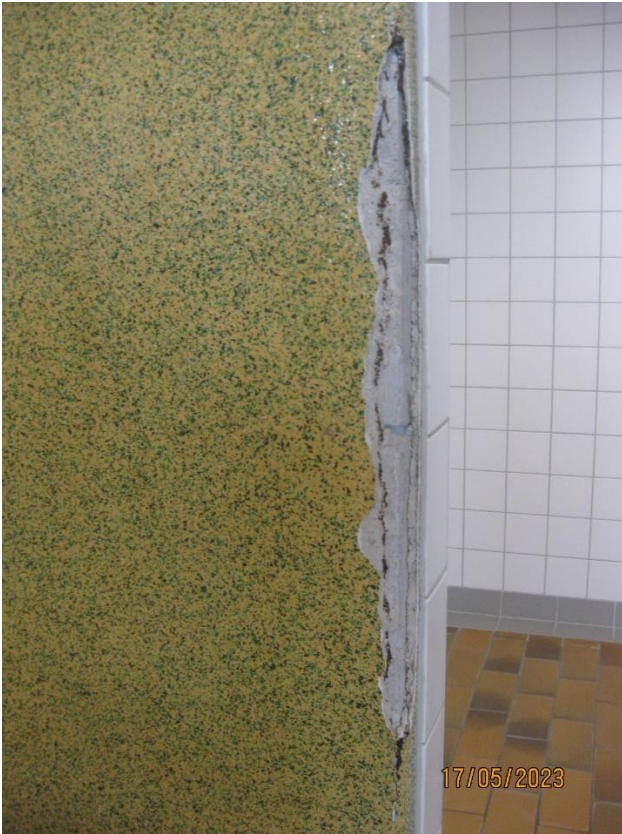
Flere omklædningsrum står med skadede vægge

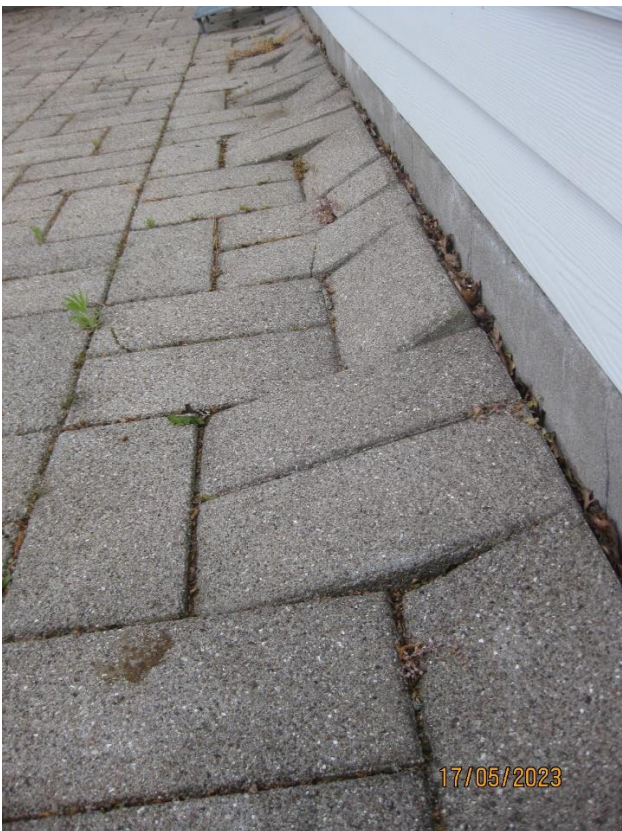
Kraftige sætninger på terrasse

Der er bagfald på belægningen og terræn ud for kontoret. Stibelægningen langs p-pladsen og nordsiden af hallen, har sat sig flere steder efter udgåede rødder fra træer. Terrassen mod syd har meget store sætninger. Hele terrassen bør rettes op og evt. dræn lagt langs sokkel, for at undgå fugtindtrængning i omklædningsrum.

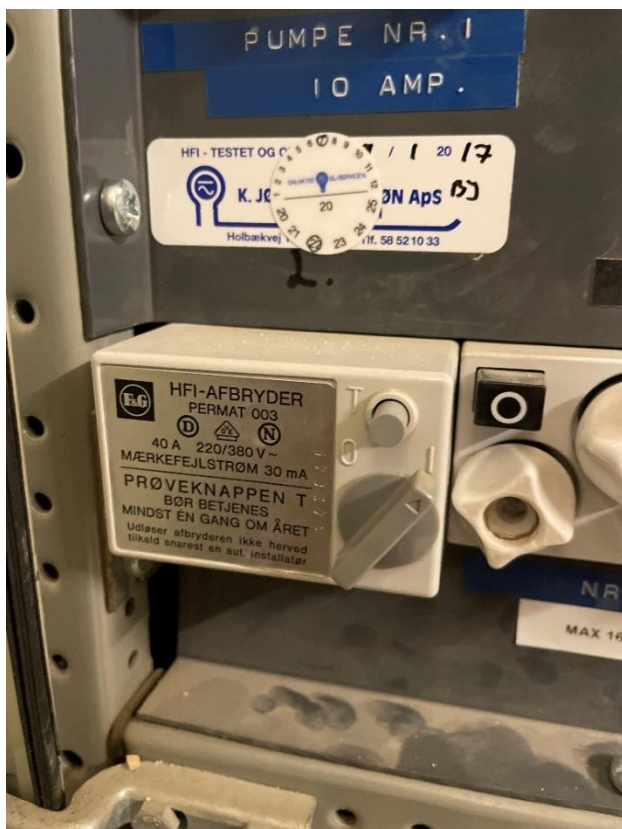
HFI relø som bør skiftes til HPFI

HFI-relæer, bør udskiftes til HPFI. Ved udskiftning af lyskilder til LED skal det efterkontrolleres at lækstrømme er inden for gældende krav.

Anbefalinger: Udskifte HFI relæer til HPFI-relæer og inst. af SPD

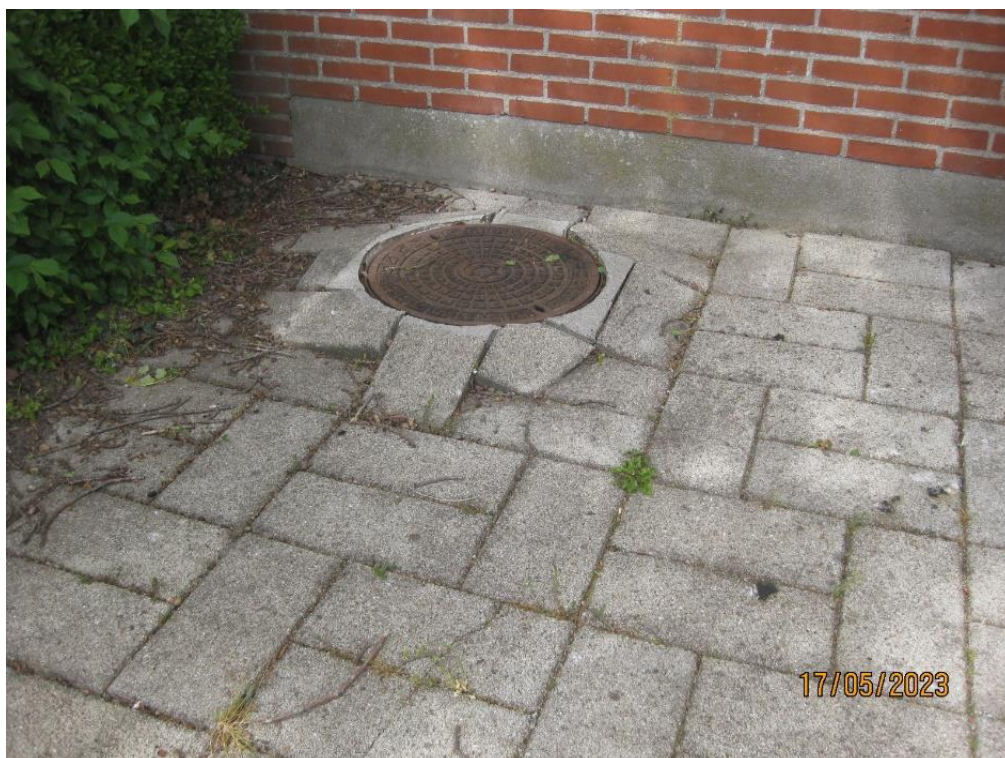
Ingen uregelmæssigheder er registreret af bruger, udover kloak udfor kantine

Krafig sænkning ud for kantine, og problem med tilstopning

Der er behov for inspektion af kloak ud for kantinen, hvor der er tegn på sætning. Dette prissættes i FM3 med en opretning

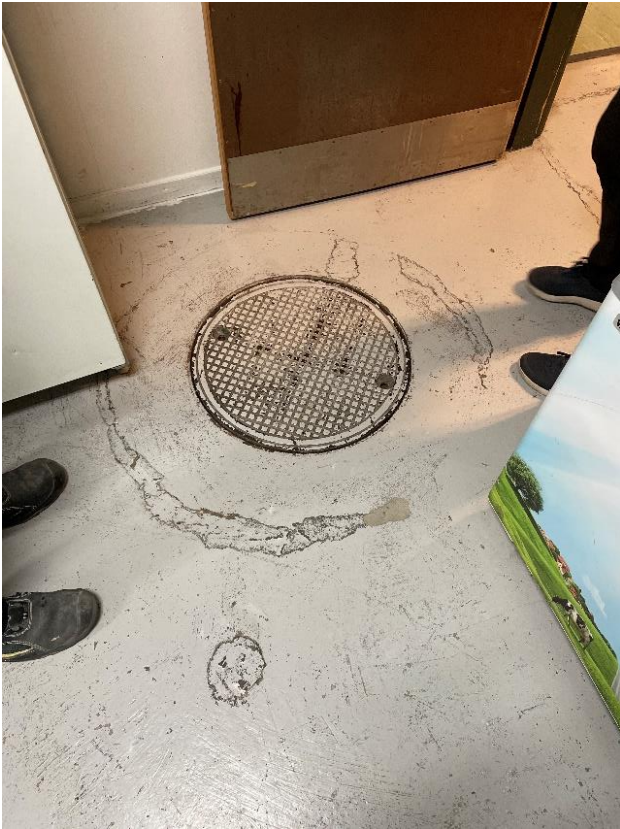
Pumpebrønde som bør forsynes med alarm

Ved indgang til hal er der grundet terræn niveauforskel afsat pumpebrønde i skakte. Disse brønde skal have nye dæksler med større åbninger, og pumpearmer skal tilsluttes CTS. Pumper skal efterses jævnligt.

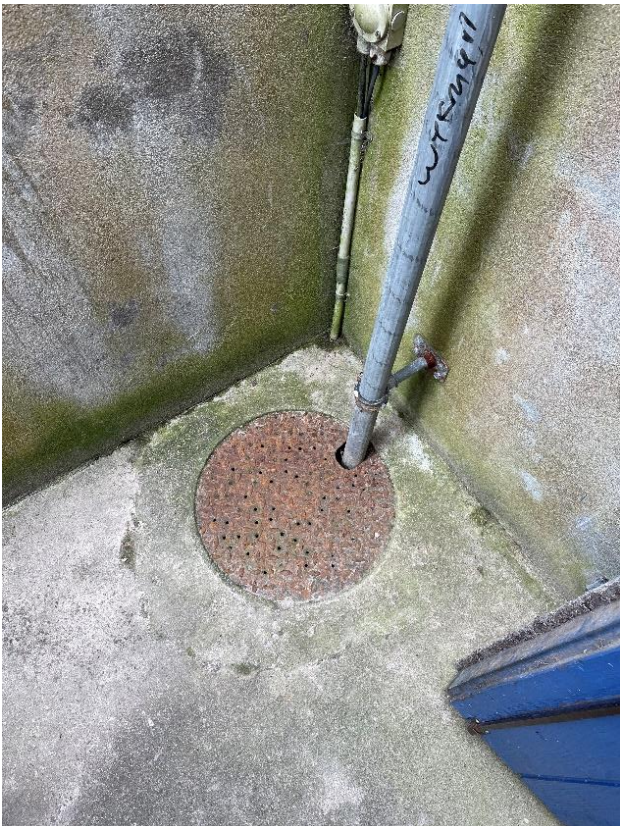
Pumpebrønd som bør forsynes med alarm og nyt dæksel, med bedre vandgennemtrængning
