**Vesthallen
Skjoldsvej 8,
4200 Slagelse**

**Kommunale Ejendomme,
Drift & Anlæg**
Dahlsvej 3
4220 Korsør

Rapport over skærpet bygningssyn 24-04-2012.

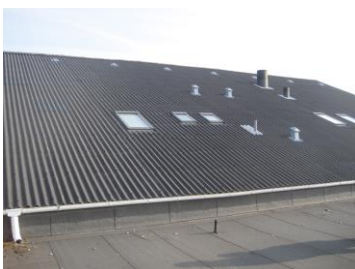
75 % af tagpladerne over hallen er udskiftet. De sidste 25 % bør udskiftes indenfor de næste par år. Pris for dette arbejde ca. 220.000,00 kr. Tagkuperne over hallen blev udskiftede for ca. 4 år siden.

Hele tagfladen er udskiftet efter en anerkendt reklamation på tagplader.

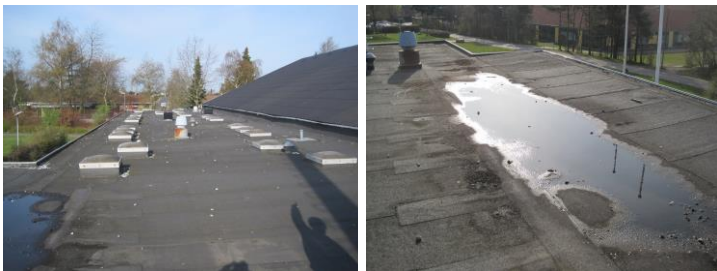
Tagbelægningen (tagpap) over sidebygningen er i så dårlig stand, at det bør udskiftes omgående. Der trænger vand ind i tagkonstruktionen via små revner i tagpappet, og igennem ovenlyskuplerne, som alle er utætte. Når solen er på, stier vandtrykket i konstruktionen, som derefter letter tagpappet. Der er desuden forkert fald på en del af taget. Det er med til, at der i længere tid, er stillestående vand på taget. Der kan ikke udelukkes, at der er eventuelt råd og svamp i tagkonstruktionen. Prisen for udbedring af taget ca. 800.000,00 kr.

Tag og tagbelægning på sidebygningen er udskiftet.

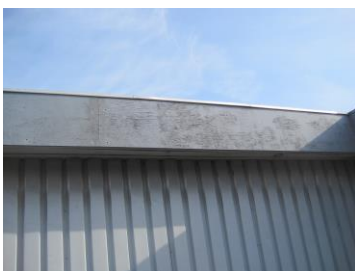
Det er på tide, at vindskederne samt underbrædderne fik en gang maling. En anden løsning kunne være, at udskift vindskederne med et vedligeholdelsesfrit materiale, så som Ivarplank eller lignende. Pris ca. 30.000,00 kr.

Vindskeder er udskiftet i forbindelse med udskiftning af taget på sidebygningen.
