Sagsnr.:  
2025-0108

Dato:  
19-02-2025

## Notat vedr. udtagne luft- og materialeprøver i Dalmose Hallen på Stationsvej 53, 4261 Dalmose.

Dalmose Hallen, Stationsvej 53  
4261 Dalmose  
Plantegning  
Asbestundersøgelse

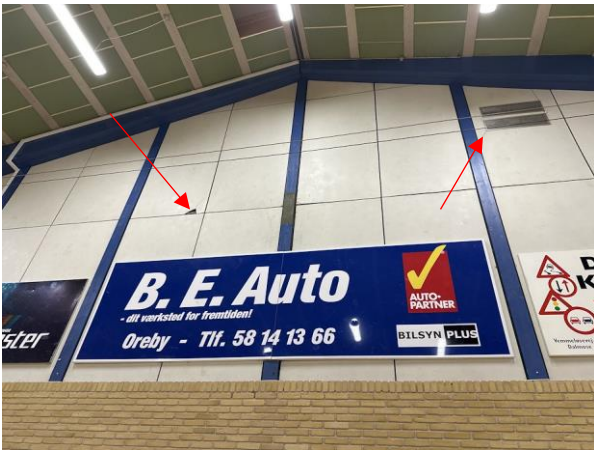
#3 Vægplade med brud

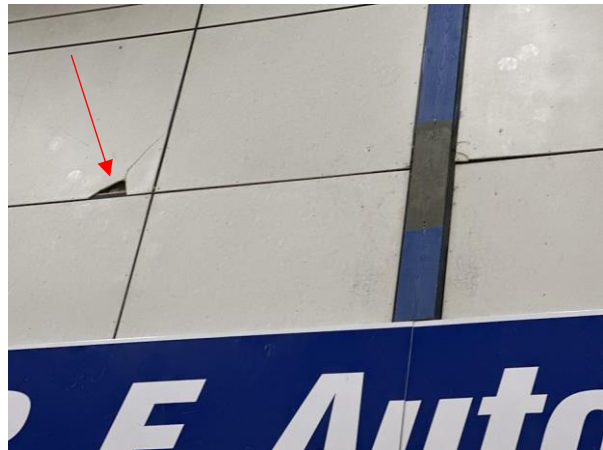
#4 Vægplade med brud

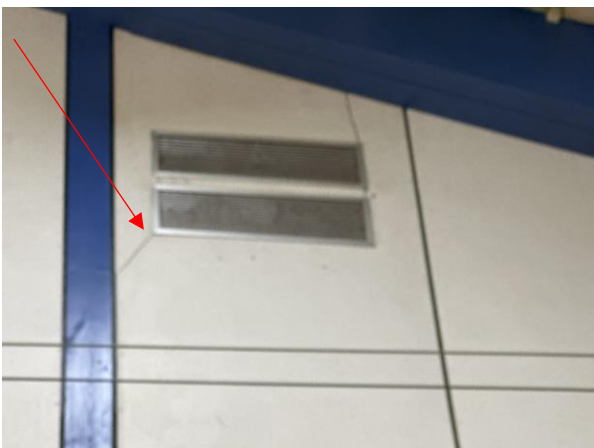
#5 Vægplade med brud

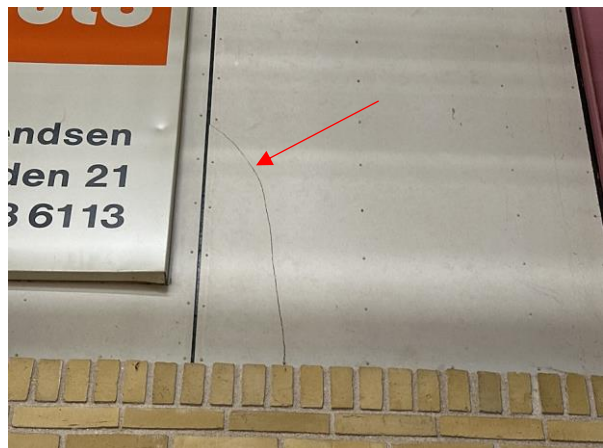
#6 Vægplade med brud

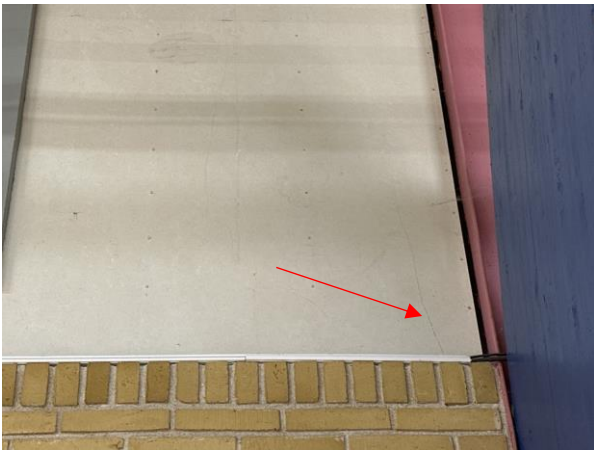
#7 Vægplade med brud

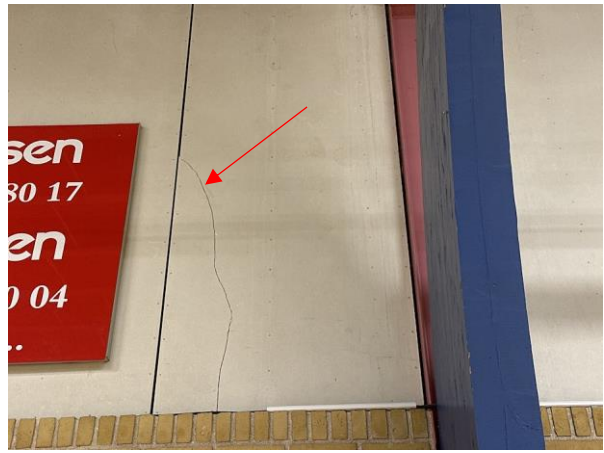
#8 Vægplade med brud

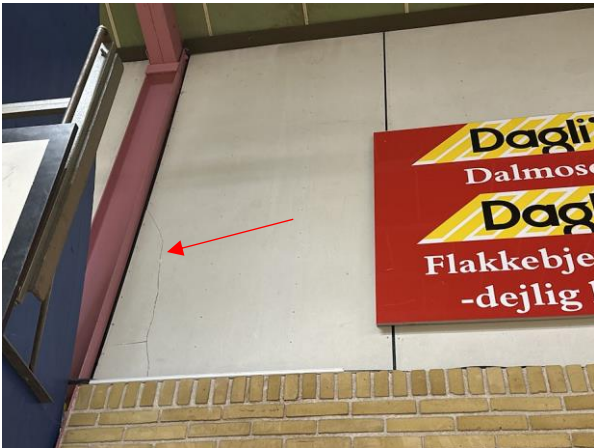
#9 Vægplade med brud

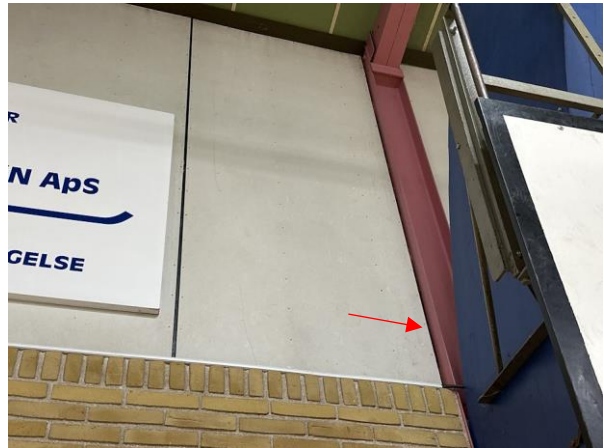
#10 Vægplade med brud

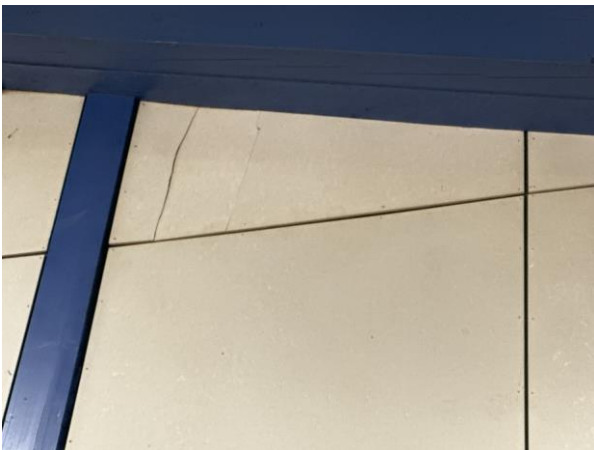
#11 Vægplade med brud

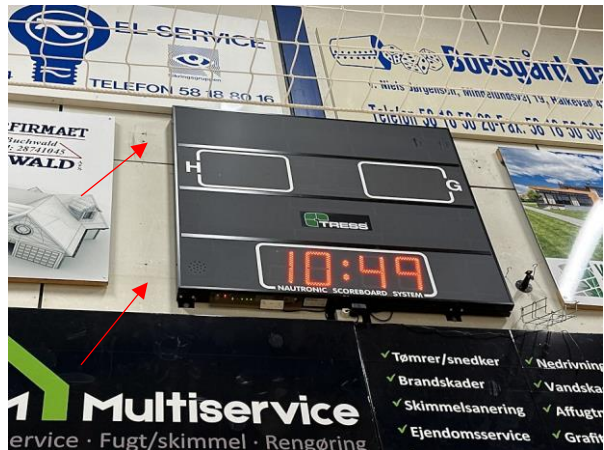
#12 Vægplade med montagehuller

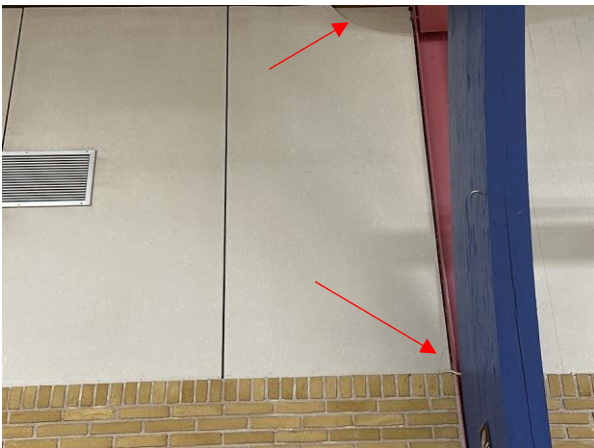
#13 Vægplade med brud

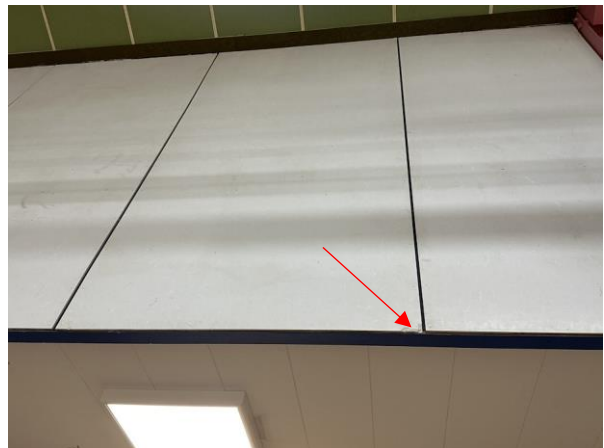
#14 Vægplade med brud

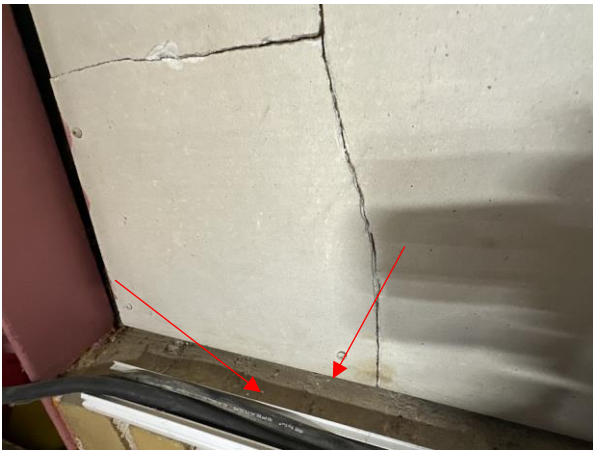
Der er i de udtagne luftprøver (L1, L2 og L3) ikke påvist asbest over detektionsgrænsen og der er ikke konstateret asbest i støvprøverne udtaget på halgulv og på brandskabe (P7 til P13). Der er dog konstateret asbest i strimmel på lofter (P4), i vægplader (P6) og i støv i udsugningskanal (P14). Derudover er der konstateret flere brud på asbestholdige vægplader og på asbestholdige strimler, se foto 3-15 i bilag 2 og fragmenter af asbestholdige vægplader på murværk direkte under bruddene, se foto 15 i bilag 2.

#15 Vægplade med brud og brudstykker/fragmenter på overside af murværk

Da det ikke kan udelukkes, at de asbestholdige fragmenter på murværket, brudflader fra knækkede plader og evt. utætheder i ventilationskanal periodisk kan frigive asbestfibre til indeklimaet anbefales det, at brud på vægplader og strimler på loft forsegles/udskiftes og at der foretages en rengøring af murværk samt af udsugningsanlægget. Indvendige asbestarbejder skal udføres jf. ATs retningslinjer og det anbefales at der udarbejdes en arbejdsplan for dette arbejde.

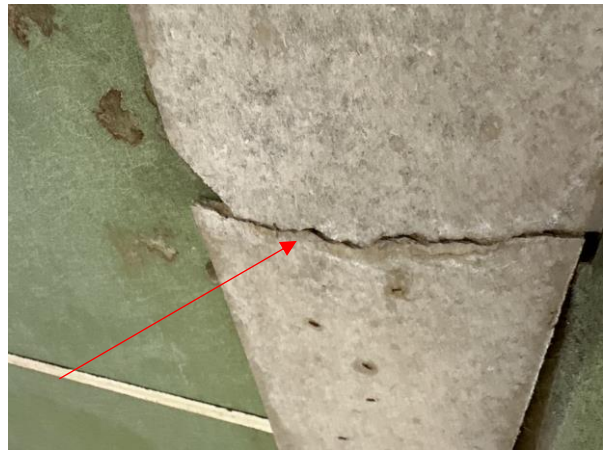
#16 Strimmel på loft med brud.

Det anbefales endvidere at asbestholdige vægplader samt asbestholdige strimler under hallens loft der er udsatte for fysiske påvirkninger i forbindelse med boldspil eller lignede, erstattes af ikke asbestholdige materialer eller at de sikres ved en effektiv forsegling. Derudover må der ikke bores i de asbestholdige materialer.

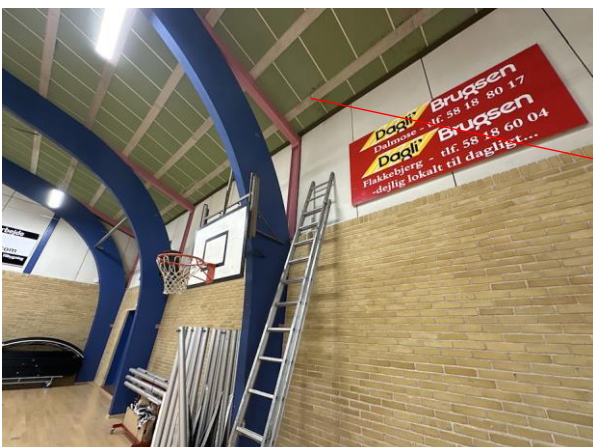
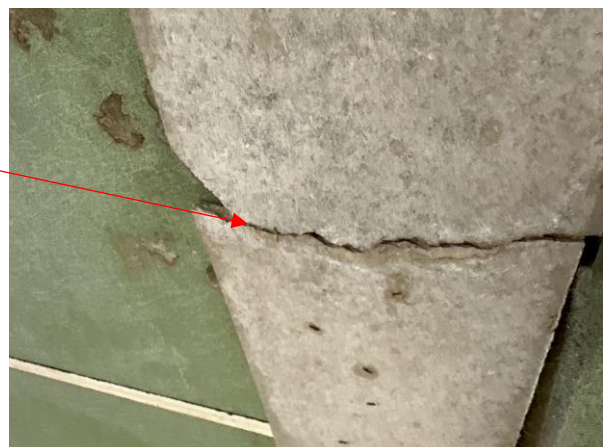
#23 Område for P4

| Prøvenr. | Prøvetype | Bemærkninger | Asbest |
|---|---|---|---|
| P4 | Materialeprøve | Strimmel på loft | Påvist |

Der er observeret asbestminerale af typen Chrysotil i prøven, i henhold til metoden er der således asbest tilstede. Ved metoden detekteres fibre  $\geq 0,3\mu\text{m}$ .

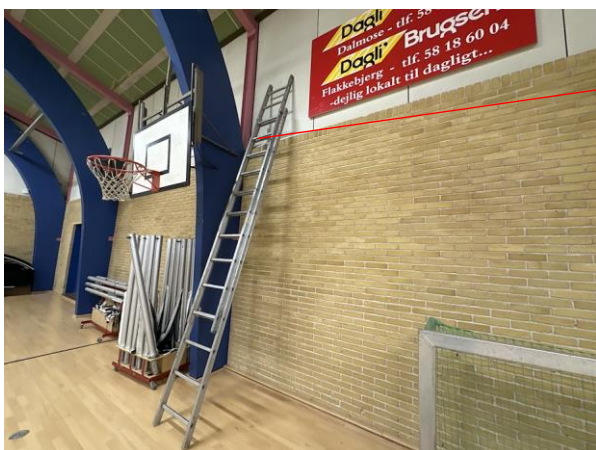
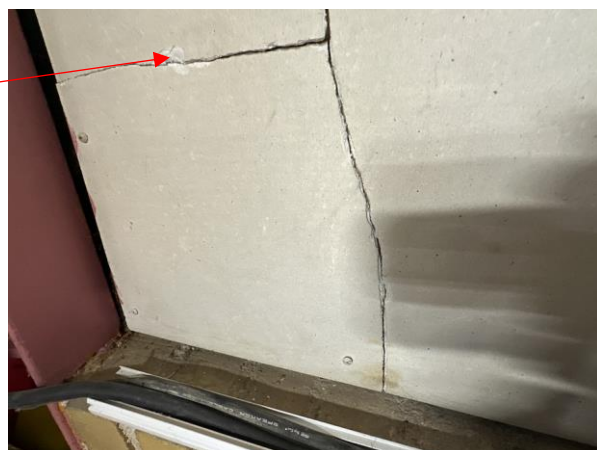
#27 Område for P6

| Prøvenr. | Prøvetype | Bemærkninger | Asbest |
|---|---|---|---|
| P6 | Materialeprøve | Vægplade | Påvist |

Der er observeret asbestminerale af typen Chrysotil i prøven, i henhold til metoden er der således asbest tilstede. Ved metoden detekteres fibre  $\geq 0,3\mu\text{m}$ .

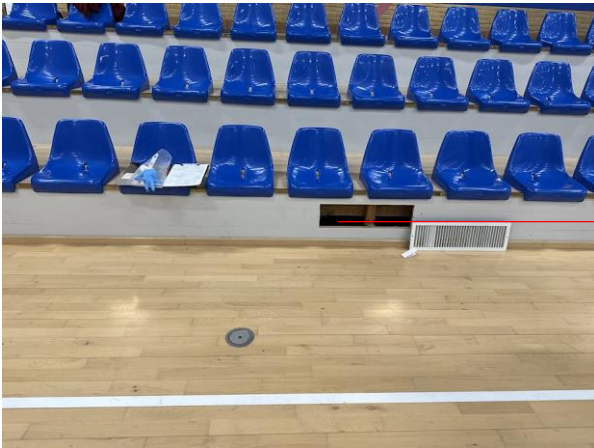
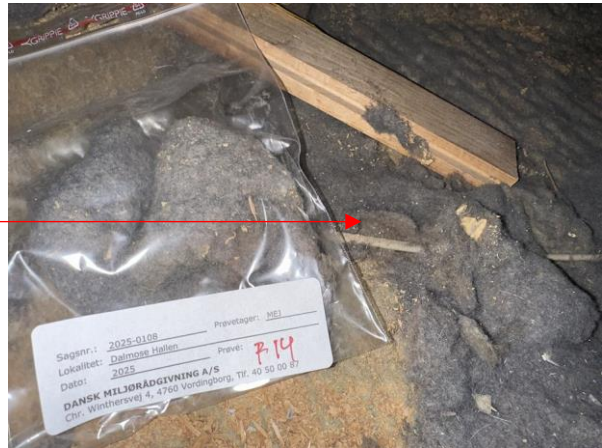
#43 Område for P14

| Prøvenr. | Prøvetype | Bemærkninger | Asbest |
|---|---|---|---|
| P14 | Klæbefolieprøve | Støv i ventilationskanal under stolerække (udsugning) | Påvist |

Der er observeret asbestminerale af typen Chrysotil i prøven, i henhold til metoden er der således asbest tilstede. Ved metoden detekteres fibre  $\geq 0,3\mu\text{m}$ .
