# Notat

<b>Projektnavn</b>	Korsør Havn, Vedligeholdelse af Amerikakajen
<b>Kunde</b>	Korsør Havn
<b>Projektleder</b>	Daniel Virgilsen
<b>Projektnummer</b>	1352000027
<b>Dokument ID</b>	Dispositionsforslag vedr. vedligeholdelse af Amerikakajen
<b>Udarbejdet af</b>	Daniels Virgilsen, Kristian Poder og Line Lambæk-Knudsen
<b>Kvalitetssikret af</b>	Daniel Virgilsen
<b>Godkendt af</b>	Lars Bendixen
<b>Version</b>	0
<b>Versionsdato</b>	07-08-2020
<b>Første udgivelsesdato</b>	07-08-2020

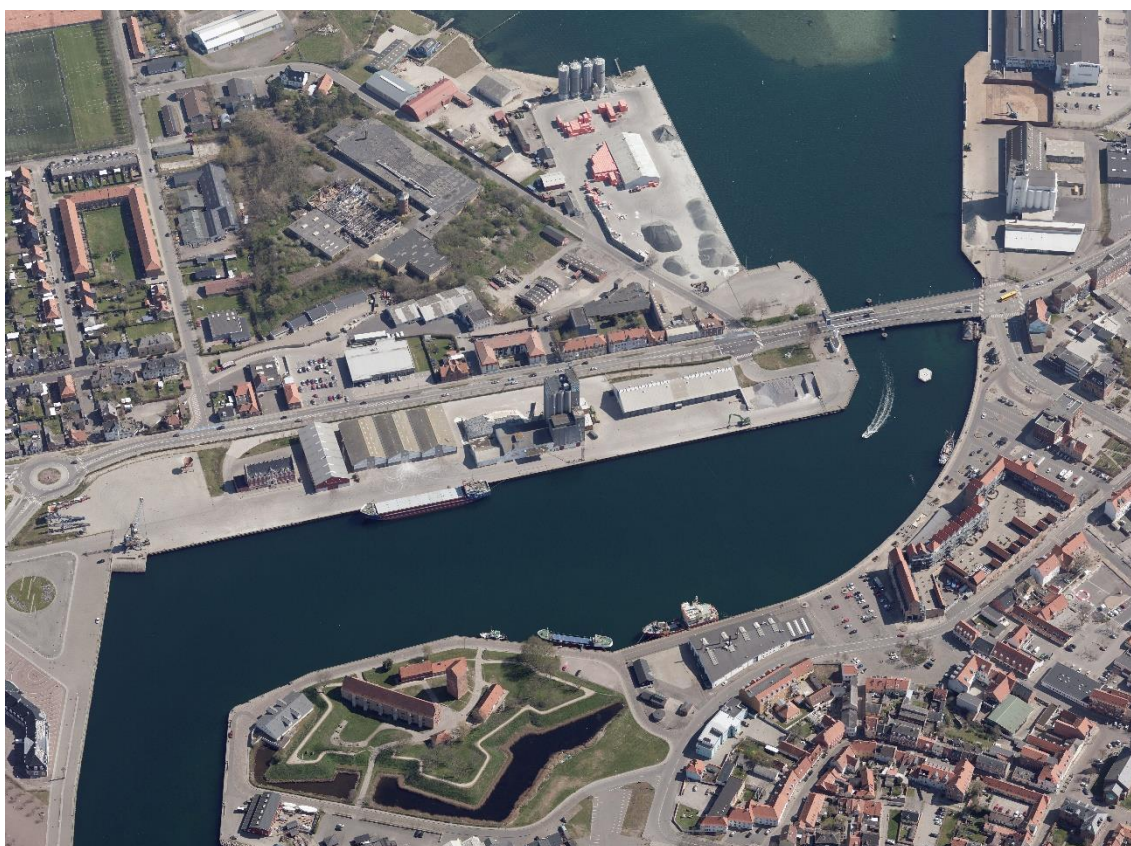
Foto 1: Skråfoto af Amerikakajen set fra vest.

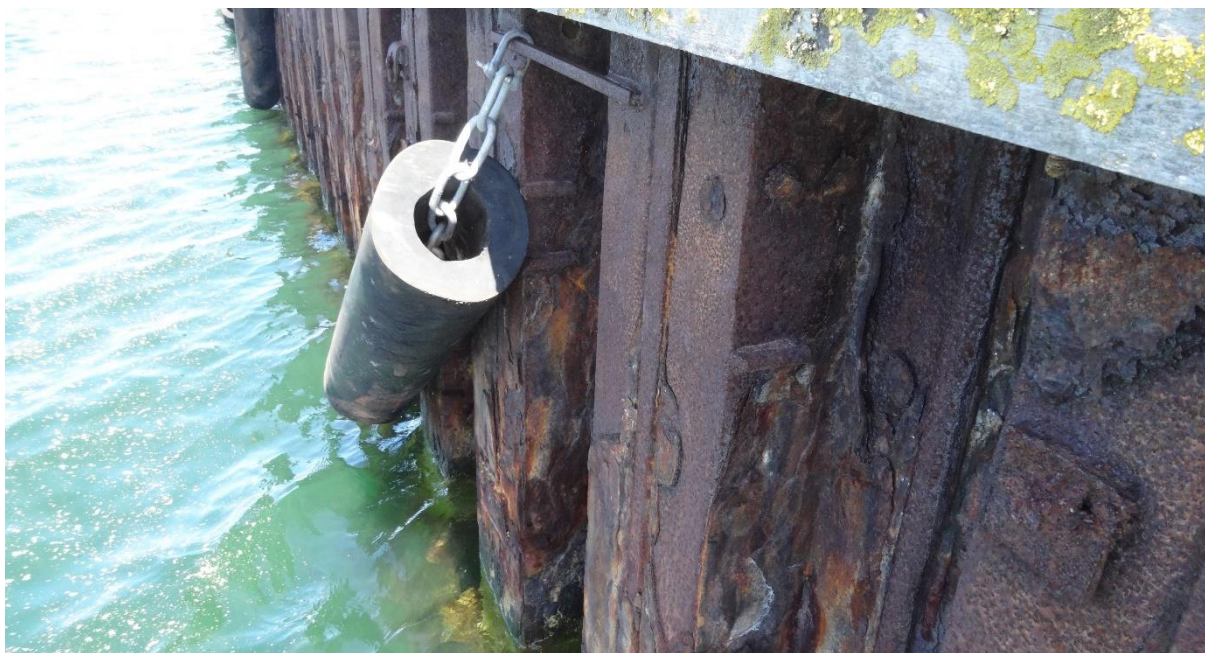
Figur 1: Eksisterende spunsvægsindfatning.

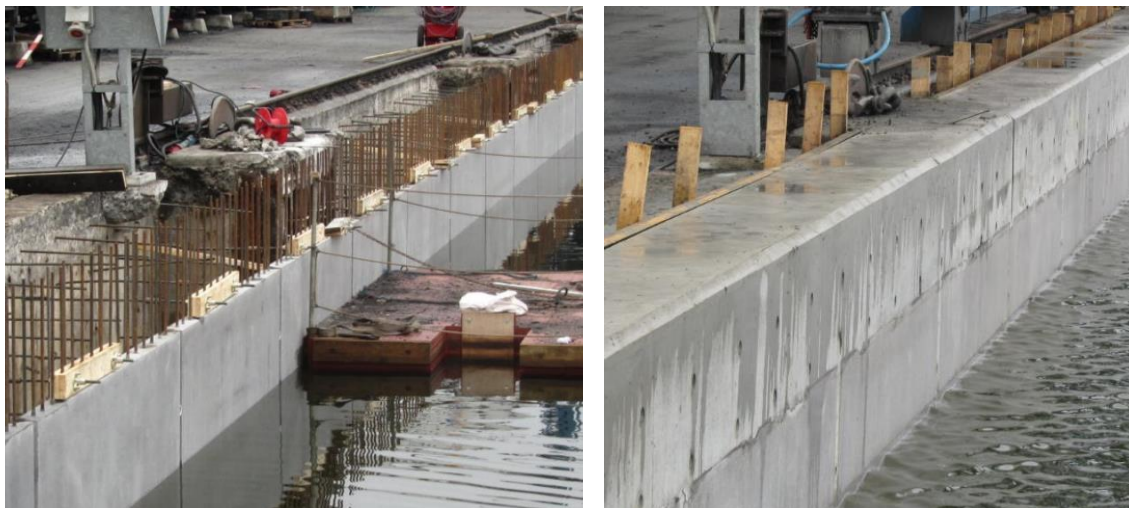
Figur 2: Eksempel på form til betonforstøbning, hvor der anvendes præfabrikerede betonforskalling for området ved og under vandlinjen.

Ved dette løsningsforslag udføres der en forstøbning i beton fra toppen af spunsvæggen og ned til ca. 1,0 meter under vandspejlet. Betonforstøbningen kan med fordel udføres med permanent forskalling af betonelementer.

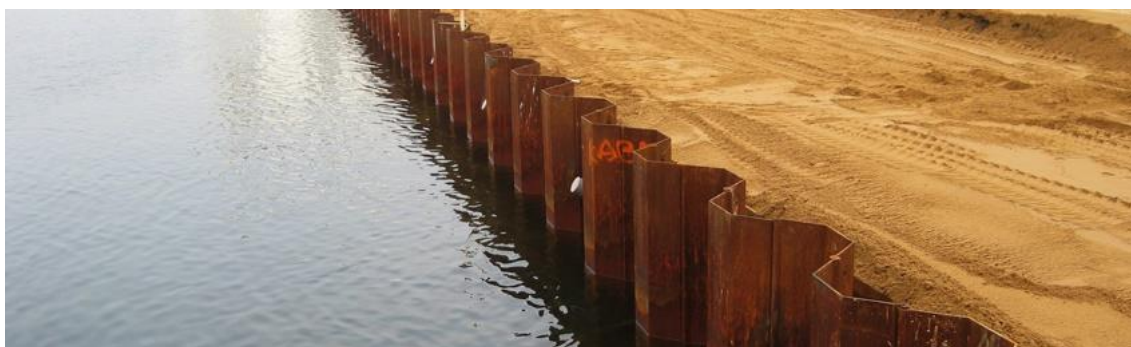
Figur 3: Eksempel på ny spunsvægsindfatning.

Ved dette løsningsforslag etableres der en ny spunsvæg 1-2 meter foran den gamle indfatning. Spunsvæggen udføres med et langsgående stræk, som tilkobles strækket i den eksisterende indfatning. På den måde kan der opnås en mærkbar besparelse på anlægsarbejdet.
