**Vesthallen
Skjoldsvej 8,
4200 Slagelse**

**Kommunale Ejendomme,
Drift & Anlæg**

Rapport over skærpet bygningssyn 24-04-2012.

08-05-2012

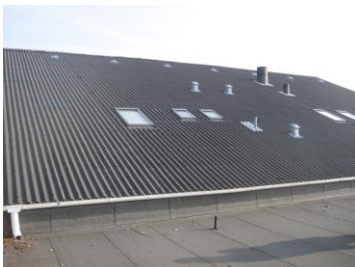
75 % af tagpladerne over hallen er udskiftet. De sidste 25 % bør udskiftes indenfor de næste par år. Pris for dette arbejde ca. 220.000,00 kr.

Tagkupperne over hallen blev udskiftede for ca. 4 år siden.

Hele tagfladen er udskiftet efter en anerkendt reklamation på tagplader.

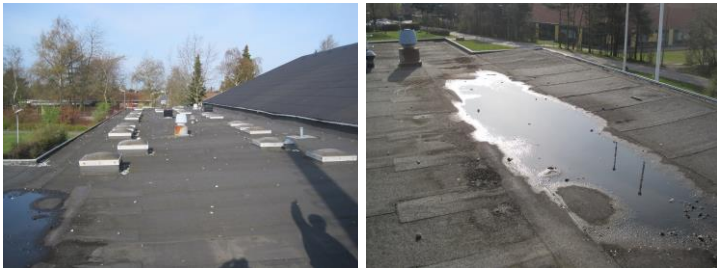
Tagbelægningen (tagpap) over sidebygningen er i så dårligt stand, at det bør udskiftes omgående. Der trænger vand ind i tagkonstruktionen via små revner i tagpappet, og igennem ovenlyskupperne, som alle er utætte. Når solen er på, stier vandtrykket i konstruktionen, som derefter letter tagpappet. Der er desuden forkert fald på en del af taget. Det er med til, at der i længere tid, er stillestående vand på taget. Der kan ikke udelukkes, at der er eventuelt råd og svamp i tagkonstruktionen. Prisen for udbedring af taget ca. 800.000,00 kr.

Tag og tagbelægning på sidebygningen er udskiftet.

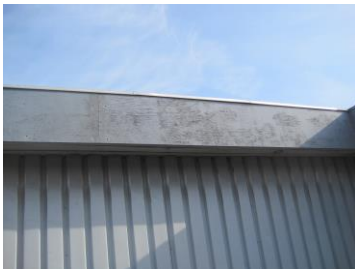
Det er på tide, at vindskederne samt underbrædderne fik en gang maling. En anden løsning kunne være, at udskift vindskederne med et vedligeholdelsesfrit materiale, så som Evarplank eller lignende. Pris ca. 30.000,00 kr.

Vindskeder er udskiftet i forbindelse med udskiftning af taget på sidebygningen.
