SKÆLSKØR BADMINTONCENTER TILSTANDSREGISTERING

Juni 2023

Bygningssyn

Tilstandsvurdering

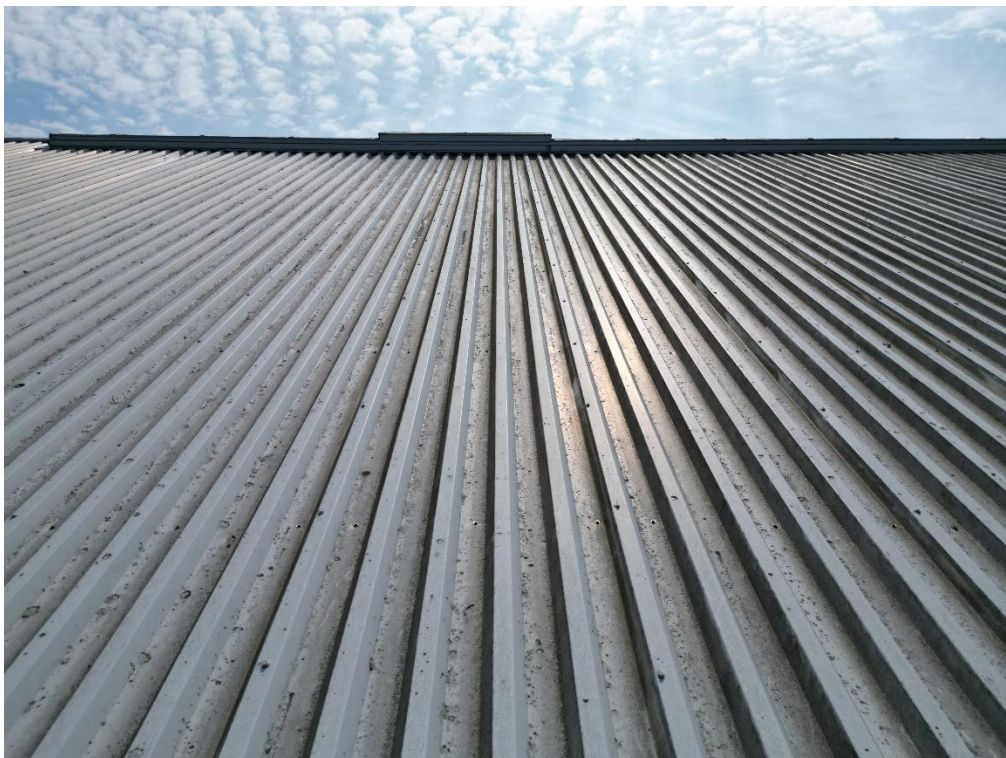
Metalpladerne på taget fremstår intakte og i god stand. Det er oplyst at der ikke er utætheder fra taget.

Hallens metal tag (trapezplader) fra 1999 (dronefoto)

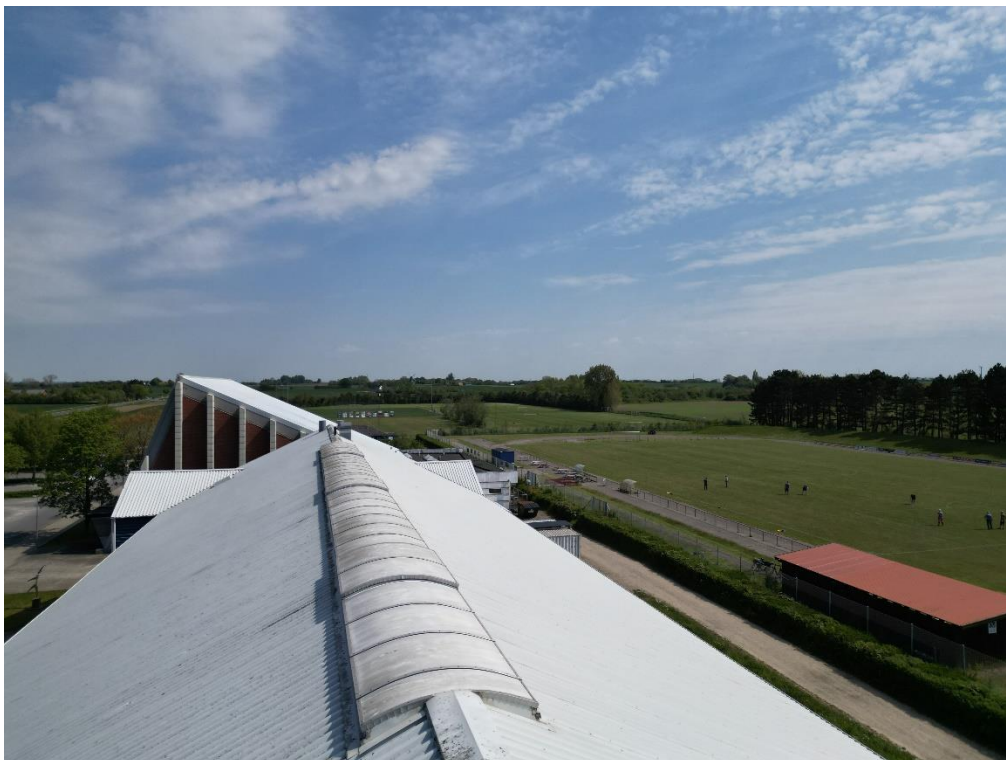
Rytterlys på haltaget er intakt (dronefoto)

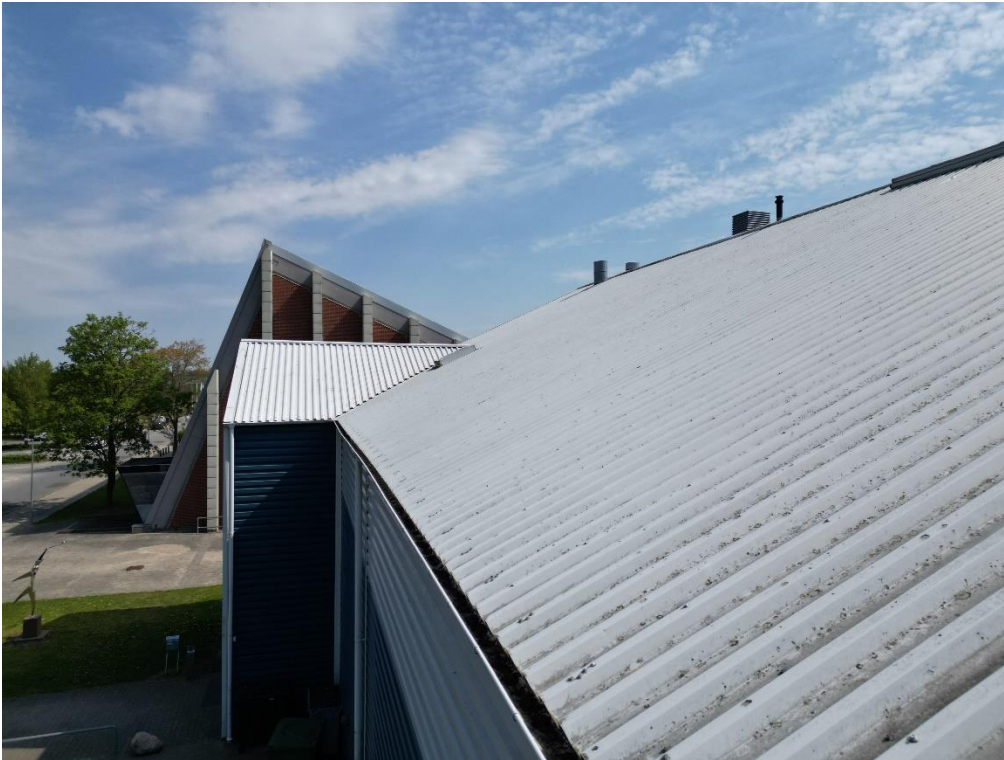
Tagrender sidder meget højt og er ikke rensset (dronefoto)

Tagrenderne sidder højt og det er oplyst at disse ikke bliver renset. Dette kan anbefales at få udført.

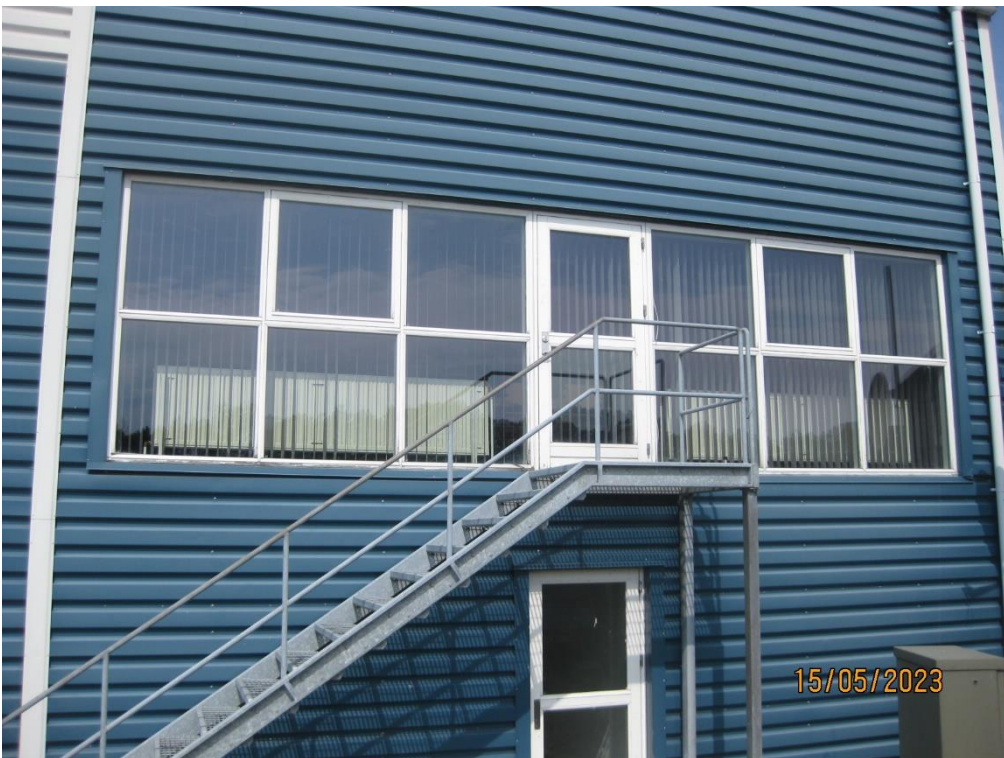
Vinduer og yderdøre af træ på begge sider af hallen trænger til maling.

Vinduer af træ trænger til maling

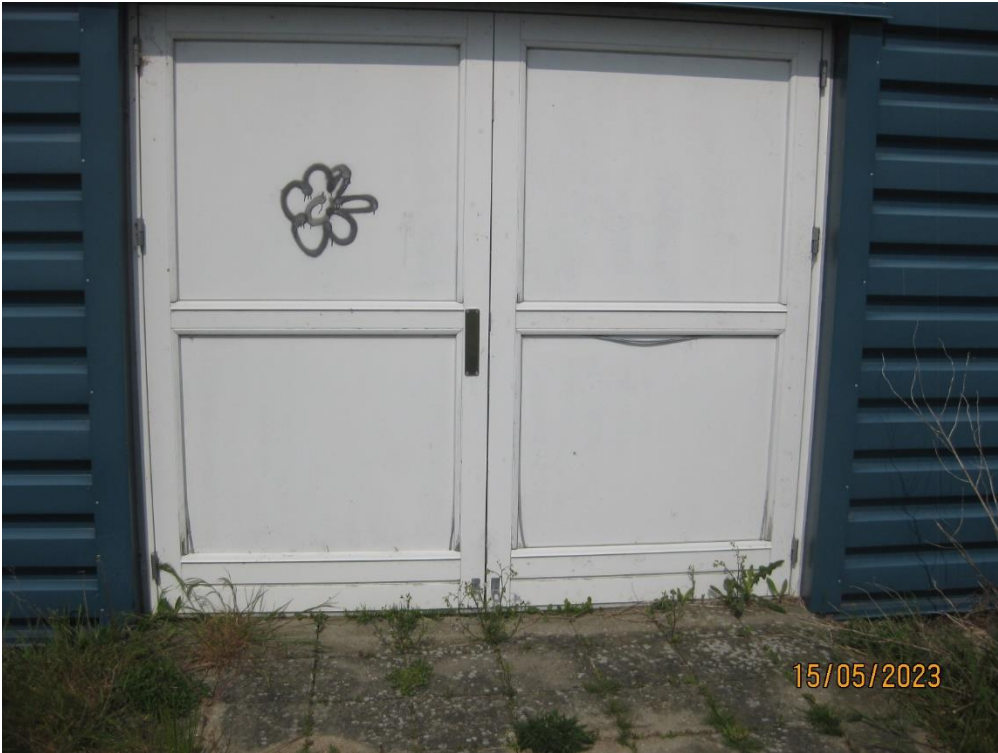
Yderdør fra hal trænger til snedkereftergang og maling

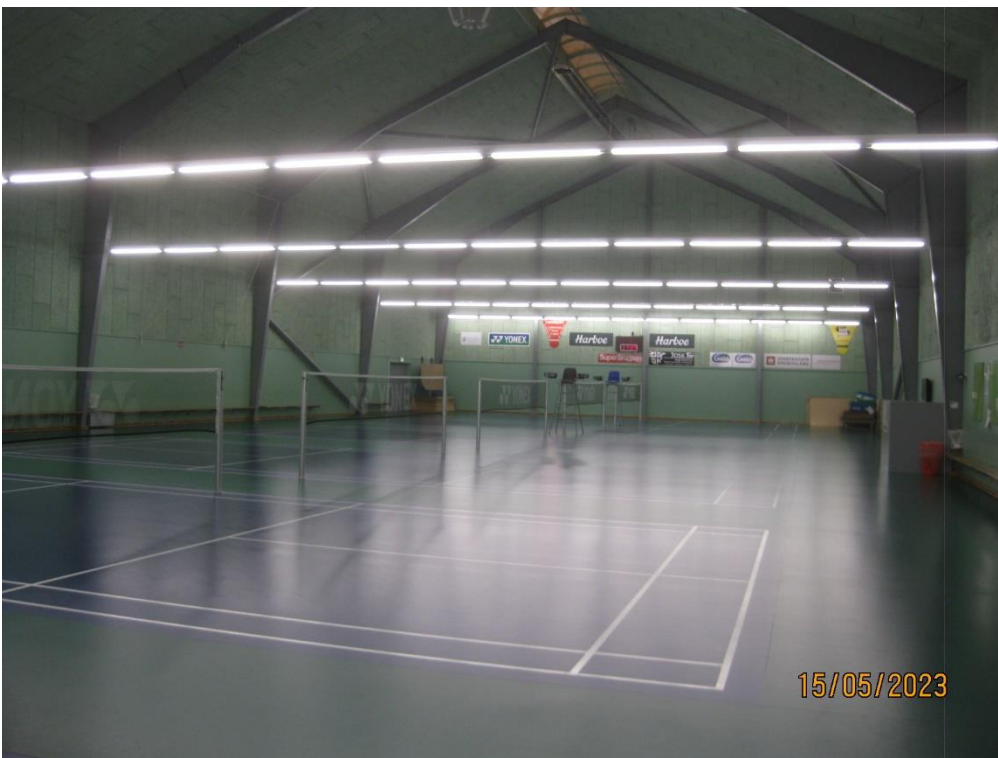
Indvendig fremstår hallen pæn og med intakt gulvbelægning. Det er oplyst at opstregning af gulvet løbende udføres af egen intern maler. Vægge og lofter fremstår intakte og i pæn stand.

Indvendig fremstår badmintonbanerne i god stand

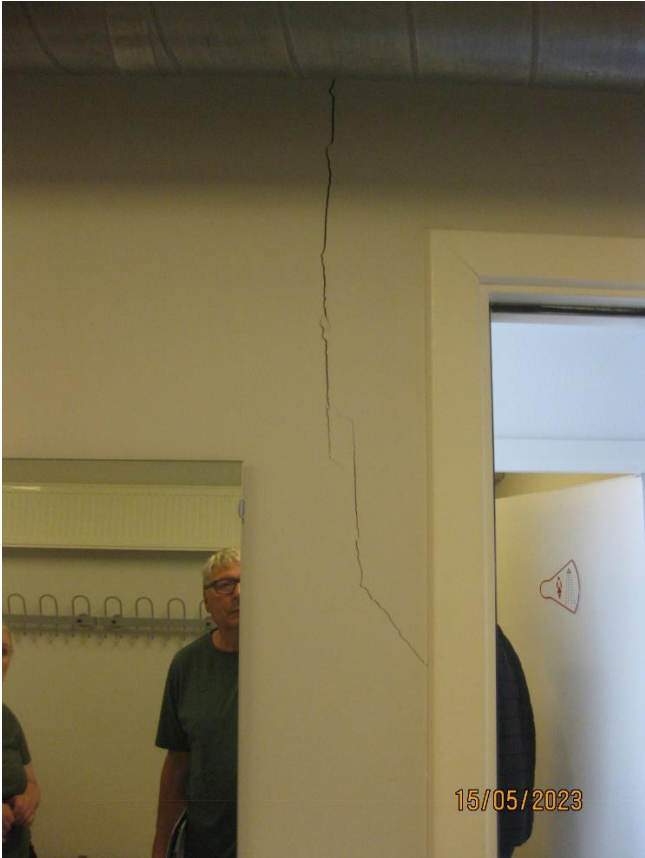
Der er 4 omklædningsrum. Der er en del revner i skillevæggene mellem gang og omklædning. Årsagen hertil kendes ikke, men revnerne bør udbedres. Bruserummene er intakte og der er ikke konstateret løse fliser. Cafeen på 1. sal fremstår i pæn og intakt stand og det er oplyst at Fødevarestyrelsen ikke har bemærkninger til dette.

Der forekommer sætningsrevner i skillevægge til omklædningsrummene

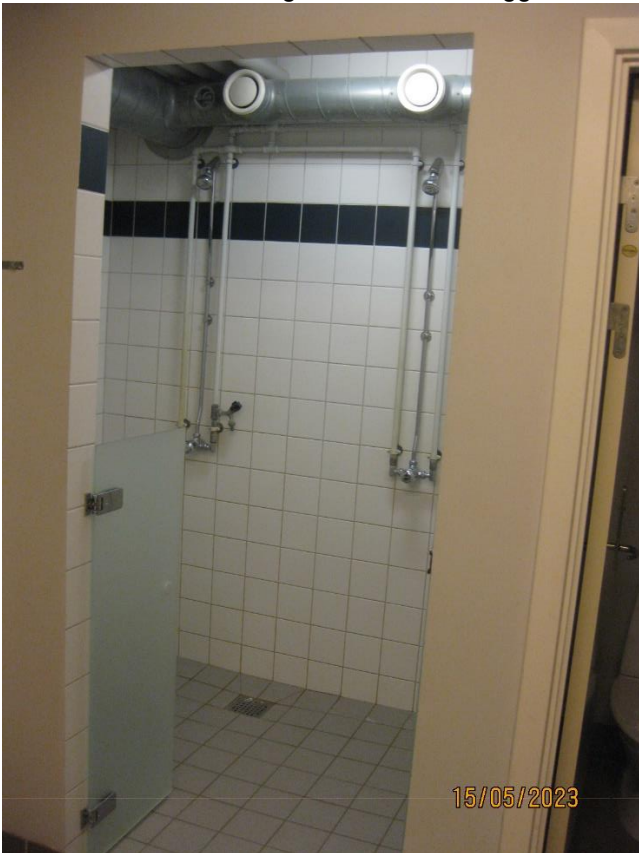
Bruserummene fremstår intakte og i pæn stand

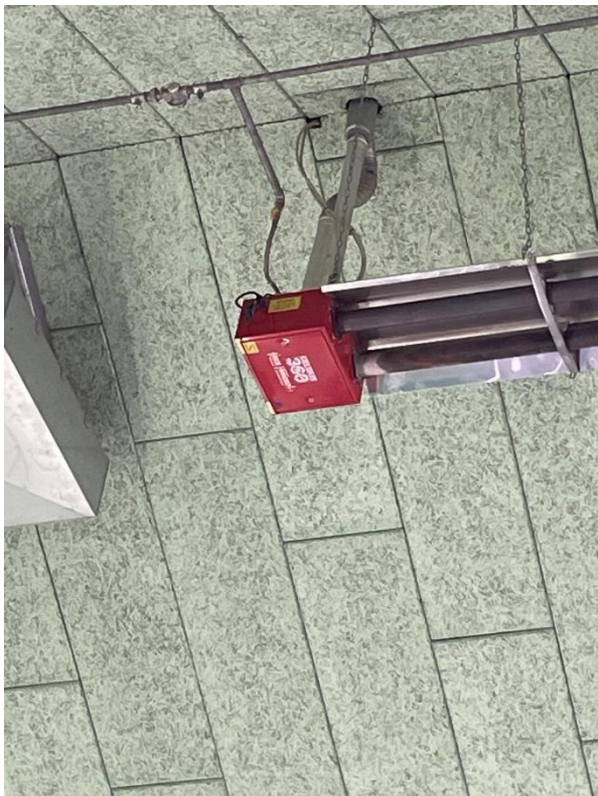
Gasfyr for loftvarme er monteret i loftet, og kræver en lift for vedligehold. Dette er ikke hensigtsmæssigt, og der bør overvejes en anden løsning, når disse fyr er udtjent. De må formodes at være mere end 20 år gamle og står derfor til en snarlig udskiftning.

Loftsvarme gasfyr

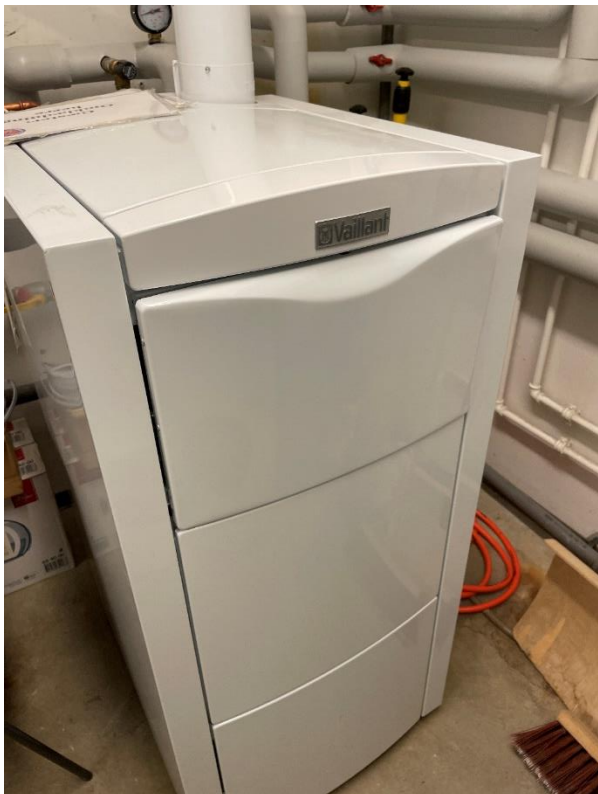
Nyere gasfyr og VV beholdere.

Nyere gasfyr

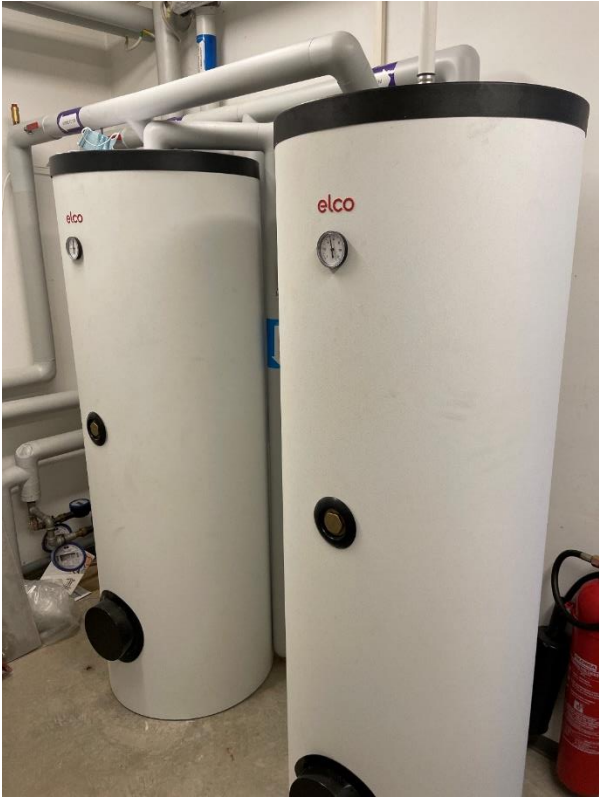
VV beholdere

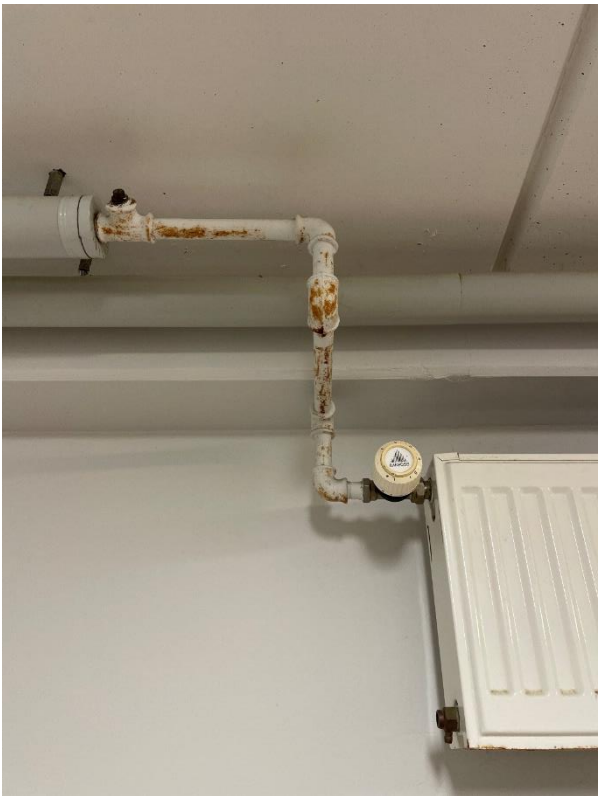
Enkelte vandrør til varme viser tegn på tæring

Tærede varmerør
