**Stillingehallen  
Bidsøvej 74B  
4200 Slagelse**

## **Rapport over skærpet bygningssyn 18-04-2012.**

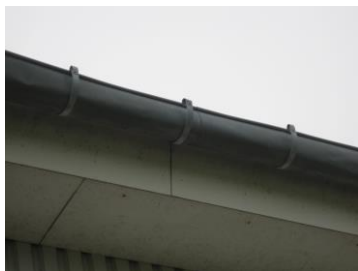
Skotrender/tagrender/nedløbsrør viser ikke tegn på utætheder, men på vestsiden er de temmelig bulede, på grund af boldslag.

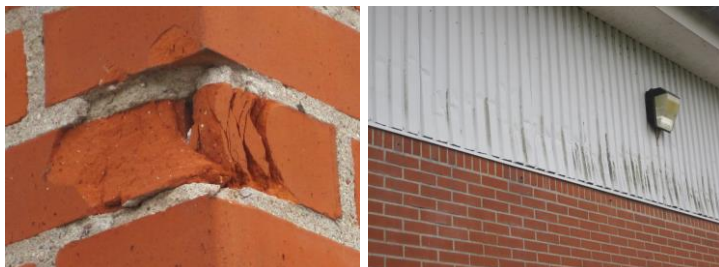
Bortset for nogle ganske få småskader, er facaderne i orden. Stålprofilpladerne på vestsiden er temmelig bulede på grund af boldslag, men holder tætte.

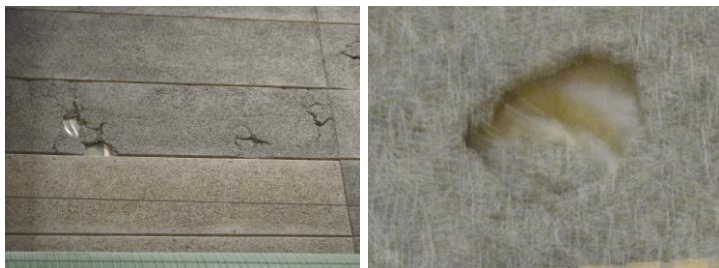
Begge gavlbeklædninger (træbeton) er temmelig hullede på grund af boldslag. Der foreslås at udskifte den ene gavl med nyt træbeton, og bruge de ubeskadigede nedtagne plader, til reparationer af den anden gavl. Prisen for nyt gavlbeklædning ca. 20.000,00 kr.

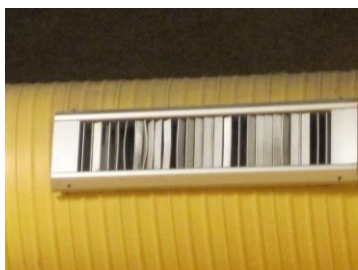
Ventilationsanlægget til hallen skal inden for de nærmeste år renoveres. Udgift ca. 200.000. Indblæsningsriste i hallen skal snarest udskiftes. Udgift ca. 50.000 kr.
