**Stillingehallen  
Bildsøvej 74B  
4200 Slagelse**

## **Rapport over skærpet bygningssyn 18-04-2012.**

## **Opfølgning september 2018.**

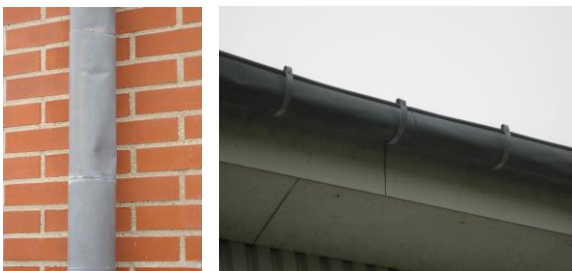
Skotrender/tagrender/nedløbsrør viser ikke tegn på utætheder, men på vestsiden er de temmelig bulede, på grund af boldslag.

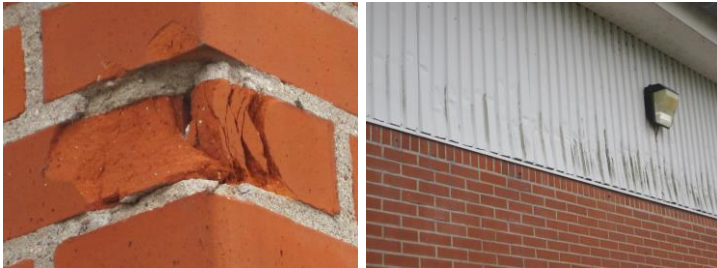
Bortset for nogle ganske få småskader, er facaderne i orden. Stålprofilpladerne på vestsiden er temmelig bulede på grund af boldslag, men holder tætte.

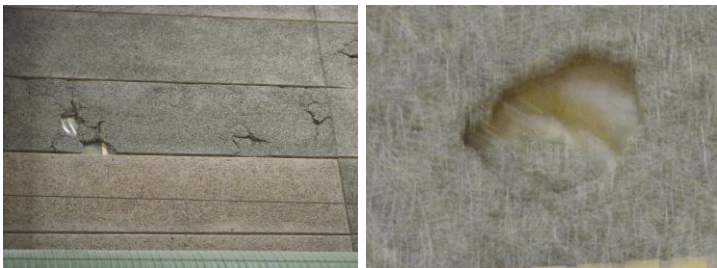
Begge gavlbeklædninger (træbeton) er temmelig hullede på grund af boldslag. Der foreslås at udskifte den ene gavl med nyt træbeton, og bruge de ubeskadigede nedtagne plader, til reparationer af den anden gavl. Prisen for nyt gavlbeklædning ca. 20.000,00 kr.

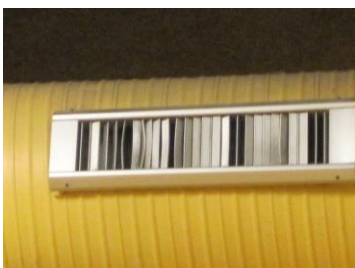
Ventilationsanlægget til hallen skal inden for de nærmeste år renoveres. Udgift ca. 200.000. Indblæsningsriste i hallen skal snarest udskiftes. Udgift ca. 50.000 kr.
