Slagelse Kommune

**Halskov Færgehavn****Udviklingsplaner**

Opdatering af anlægsoverslag

Projekt nr.: 10402200  
Dokument nr.: 1230427116  
Version 1  
Revision 0

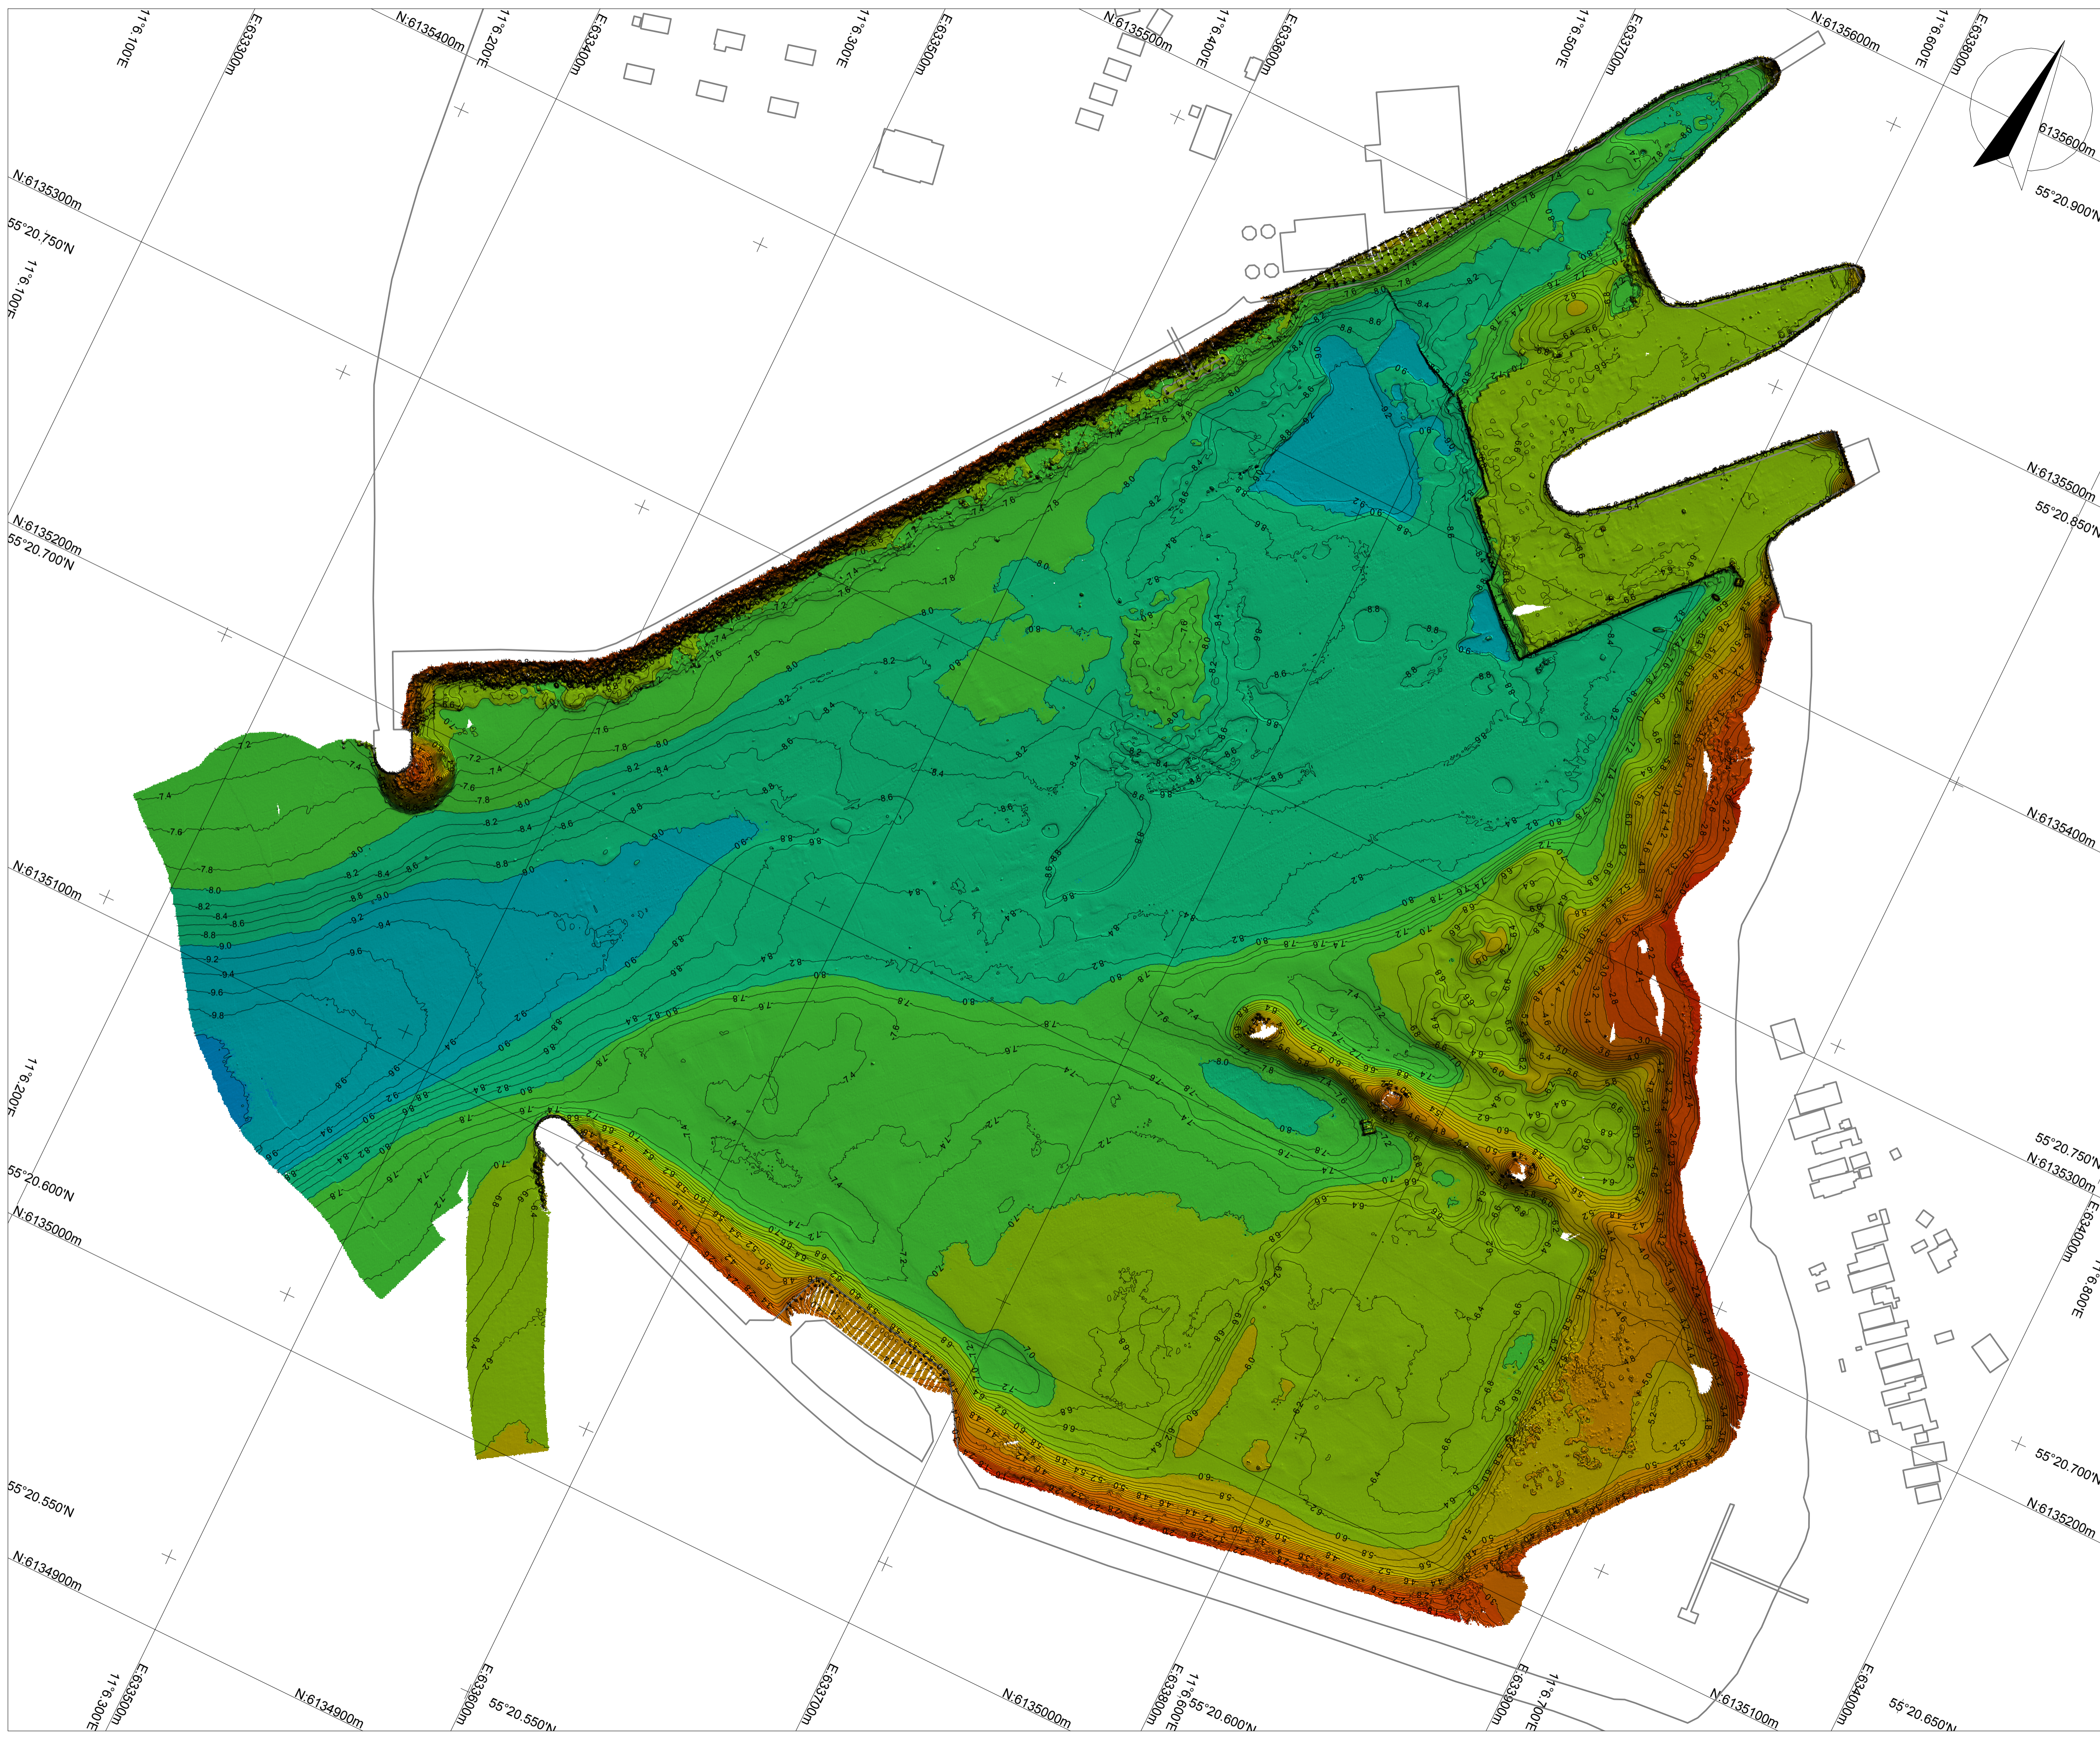
I forhold til de gjorte forudsætninger i [1] om en bundkote i -8,0 m (DVR90) ligger bunden generelt højere i både leje 2 og leje 3 med en bundkote på ca. -6,5 á -7,0 m, mens bundkoten i leje 1 ligger mellem -7,5 á -8,0 m. På strækningen langs med campingpladsen ligger bundkoten noget højere nærmest kajvæggen, hvor bundkoten er målt til -5,5 á -6,0 m, mens bundkoten længere væk fra kajen (udfor centerlinje leje 1) ligger omkring -8,0 m.

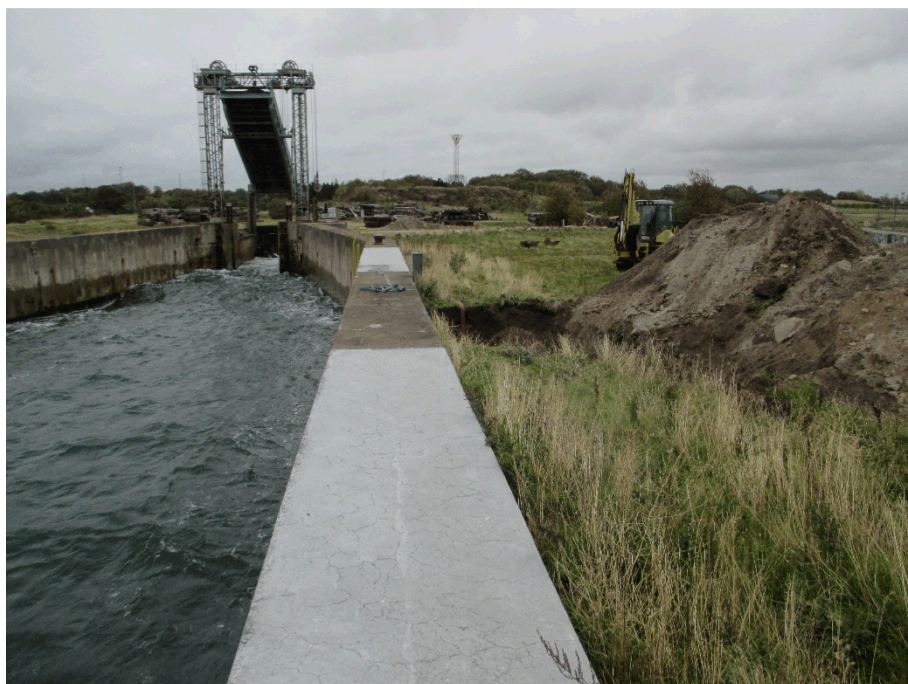
På *Midtermolen* er forankringen gensidig mellem de to kajvægge. Langs campingpladsen var det ikke muligt at fastlægge, hvorvidt der er tale om ankerplader, ankerspuns eller en helt tredje løsning. Baseret på tilstanden af selve ankerstængerne vurderes dette ikke at give anledning til problemer.

Figur 3.1: Ankersøgning på Midtermolen.

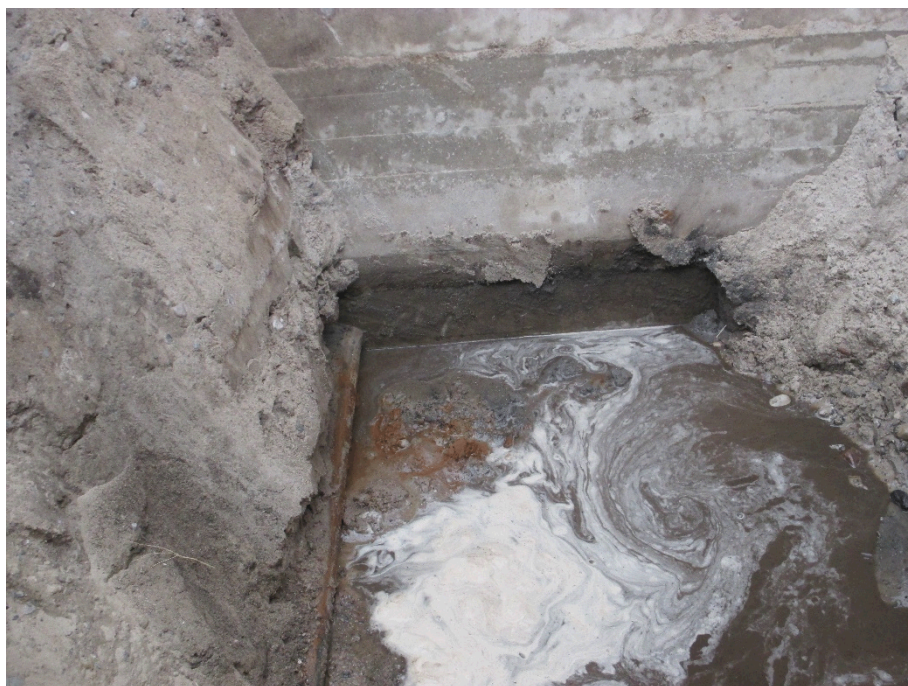
Ved begge områder kunne det konstateres, at tilstanden af ankerstængerne var i meget fin stand i dimension  $\varnothing 70$  mm. Da der ikke foreligger tegninger af de eksisterende konstruktioner er den oprindelige godstykkelse ikke kendt, det vurderes dog, at afrustningen har været meget begrænset i bagfylden. Den indbyrdes afstand mellem ankrene blev målt til 2,5 m.

Figur 3.2: Ankerstang ved Midtermolen.

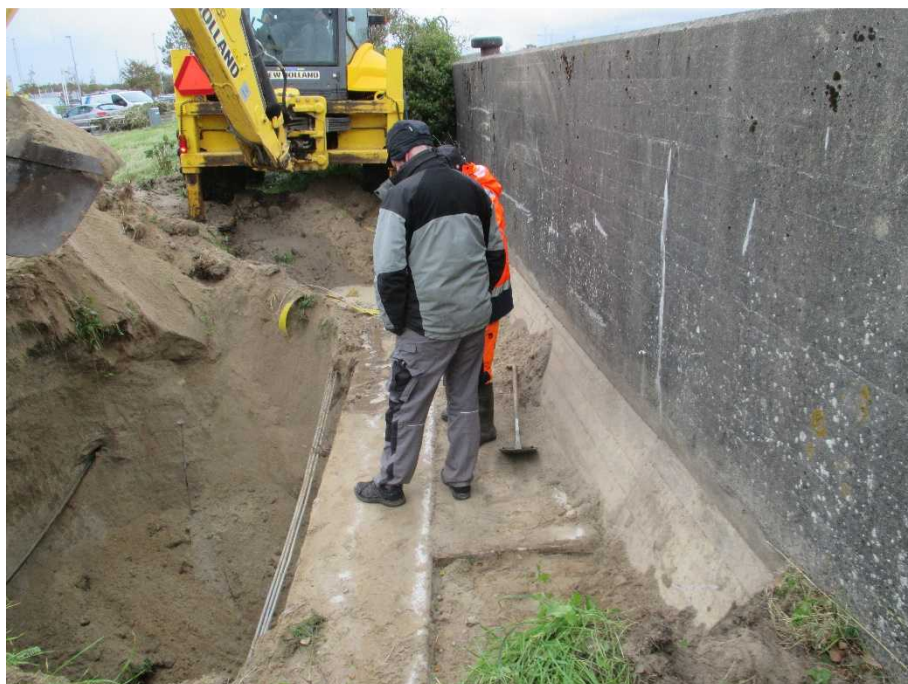
Figur 3.3: Ankersøgning ved campingpladsen.

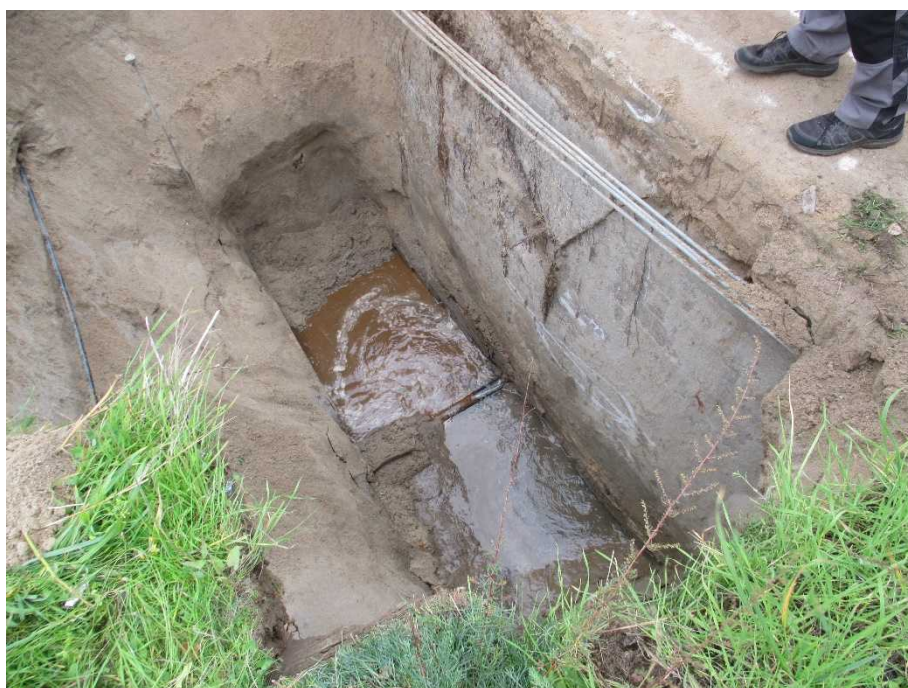
Figur 3.4: Ankerstang ved campingpladsen.

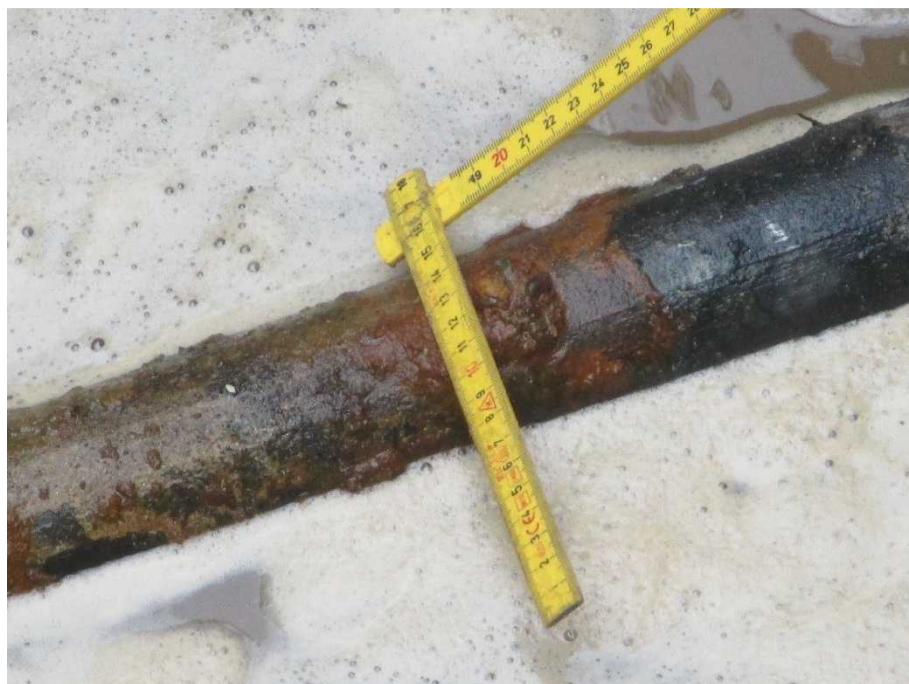
Figur 3.5: Dimension af ankerstang ved campingpladsen.

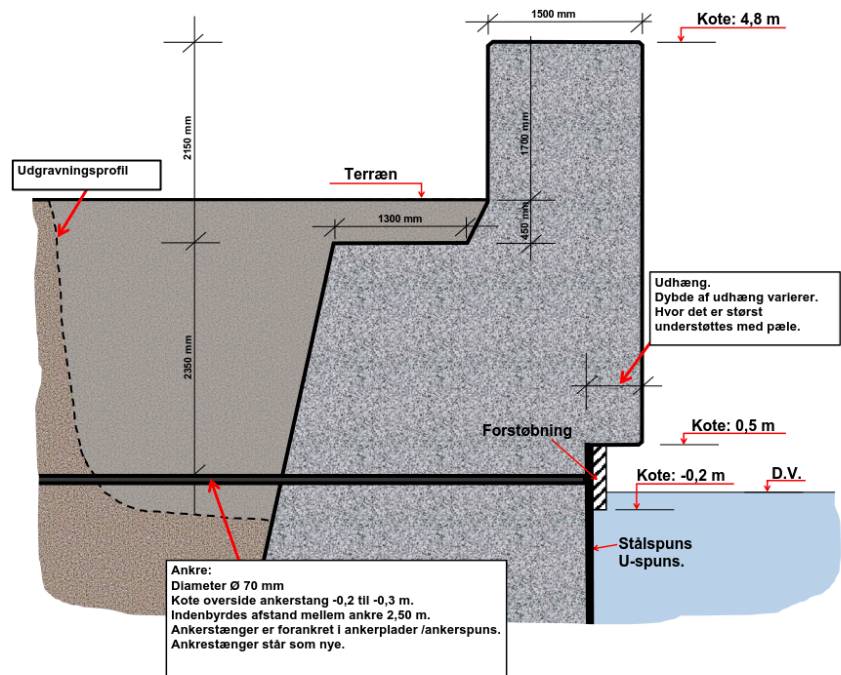
På de øverste meter er spunsens tykkelse flere steder reduceret til under 5 mm. Der er dog ikke entydig sammenhæng mellem afrustningen på krop og flanger af spunsprofilerne.

Under hammeren, der slutter i kote ca. +0,5 m jf. visuel vurdering på pladsen, er der udført en forstøbning med højde på ca. 60-70 cm. Forstøbningen i beton dækker dermed den øvre del af spunsen ned til ca. kote -0,2 m og dækker samtidig for inspektion af forankringen fra vandsiden af spunsvæggen.

Tykkelsen af forstøbningen er ca. 10-12 cm ved udadgående spuns, hvorfor et eventuelt fordelingsstræk formodes at være placeret på bagsiden af spunsvæggen indstøbt i overbygningen.

En løsning med betonforstøbning, som levetidsforlængende foranstaltning, er principielt en god måde at beskytte og forlænge levetiden af forankring og stålspuns ved udførelse til et fornuftigt niveau under daglig vande (ca. kote -1,5 m). I den aktuelle situation er forstøbningen kun ført ca. 0,2 m under daglig vande og der er registreret flere huller i forstøbningen foruden åbninger op under forstøbningen mod spunsen. Eventuelle dele af forankringen, som går igennem spunsvæggen, kan på grund af forstøbningens tilstand være eksponeret for havvand på nogle strækninger.

Figur 3.6: Principsnit i kajmur langs campingpladsen, strækning A-B.

Anlægsoverslaget i Tabel 3.2 tager højde for, at en egentlig renovering af delstrækning A-B langs campingpladsen udskydes i nogle få år. For at begrænse yderligere reduktion af spunsvæggens godstykkelse mest muligt er der indregnet opsætning af anoder, på førnævnte delstrækning, foruden den midlertidige lukning af huller med påsvejste plader.

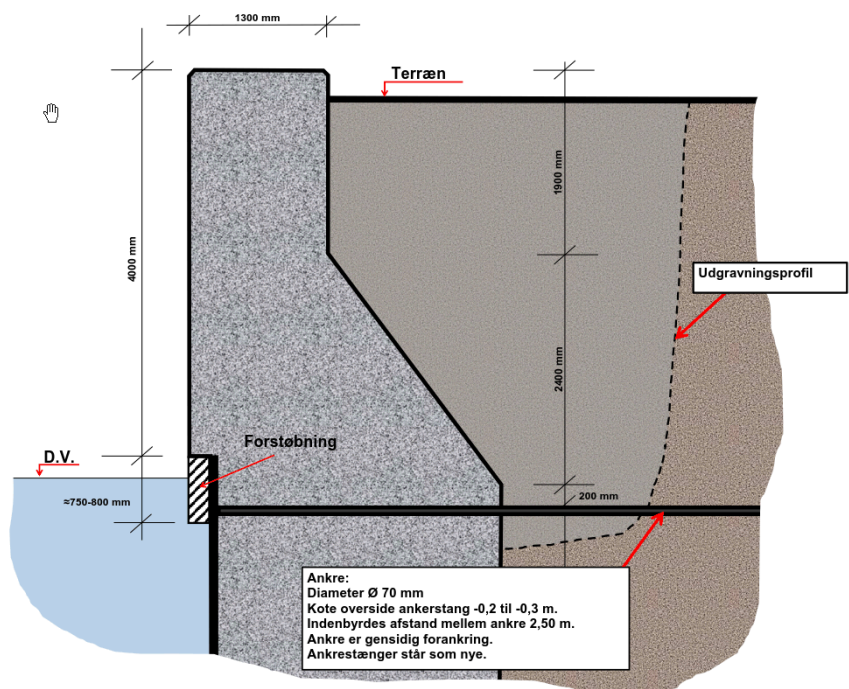
Det samme, som for delstrækning A-B, gør sig gældende på den undersøgte delstrækning af *Midtermolen*. Dog ses lidt flere målinger med tykkelser omkring 5 mm eller lavere. Et par af stederne, hvor spunsen er tynd (<4mm) slog dykkeren med en hammer på spunsen med buler til følge, hvilket indikerer, at spunsen er meget tynd flere steder. Førnævnte harmonerer også med, at der tidligere er registreret flere huller i spunsen på strækningen jf. [1] Bilag 1.

Igen er der registreret en forstøbning/bjælke under hammeren fra ca. kote +0,5 m til kote ca. -0,2 a -0,3 m. Både forstøbning og den overliggende hammer/kajmur er i meget dårlig stand. Når bølgerne slår op under betonen, blæser der vand ud af revnerne lidt højere oppe på hammeren. Generelt er den nederste meter af betonen hullet, hvorved vand kan bevæge sig rundt i kanaler og flere steder er armeringen blotlagt.

Figur 3.7: Principsnit i kajmur ved Midtermolen, strækning C-D.

På grund af den konstaterede tilstand af den nederste del af betonen på strækningen for *Midtermolen*, hvor kajens funktion bevares, er prisen på forstøbning hævet med DKK 5.000,- pr. meter for at tage højde for udskiftning af en del af den eksisterende beton.
