Halskov Havn

Tilstandsvurdering af Ydermoler

DECEMBER 2015

Rådgiver Orbicon A/S
Skolegade 7
6700 Esbjerg
att.: Kristian Kjær Poder

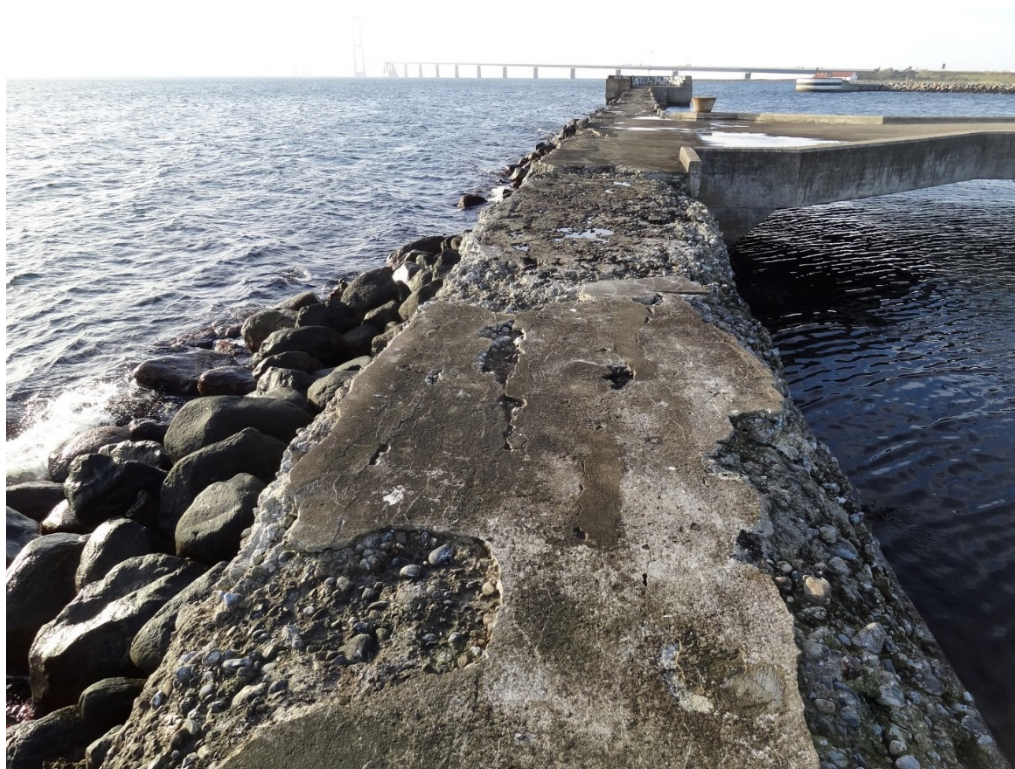
Molernes betonoverbygning er generelt konstateret i dårlig stand, især den sydlige mole er i forfalden stand. På størstedelen af molernes strækning er betonoverbygningen stærkt eroderet på både top og sider. Betonens overflade fremstår med revner, og hammeren er mange steder manglende.

Foto 4: Eroderet betonoverbygning på den sydlige mole ved st. 360.

Betonoverbygningen kan renoveres ved at nedbryde det yderste lag eksisterende beton, der er løst og revnet, hvorefter der fastgøres et arringsnet med klæbeankre, der omstøbes med ny beton. Forinden nedbrydningen skal de eksisterende dæksten på ydersiden flyttes midlertidigt for at skabe adgang til betonoverbygningen.

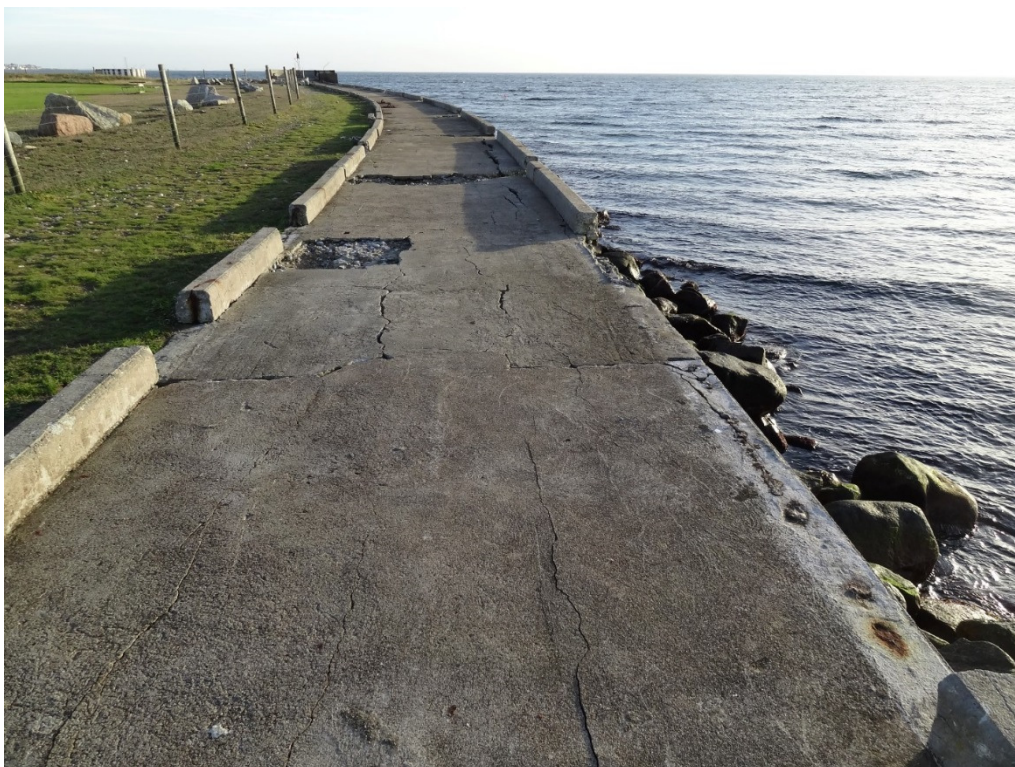
Foto 5: Revnet belægning og manglende hammer på den nordlige mole ved st. 200.

I stedet for at etablere en hammer i beton langs betonoverbygningens kant, kan hammeren f.eks. udføres i azobé, som fastgøres med lodrette klæbeankre. Der kan eksempelvis også etableres et rækværk på molen.

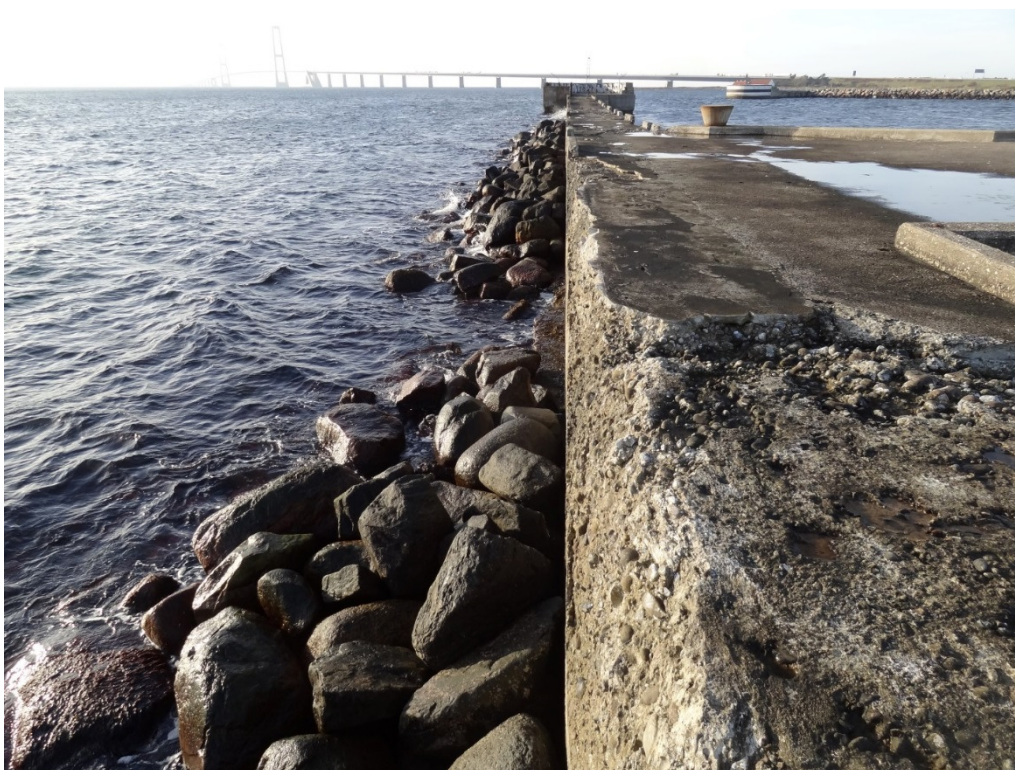
På ydersiden af molerne, især ved de yderste ca. 100 til 150 meter ved begge moler, er der konstateret manglende dæksten i stensætningen. Stenene kan være skyllet væk i forbindelse med kraftig bølgepåvirkning. Ved molehovederne er stensætningens overkant neddykket til under daglig vande i forhold til en vurderet oprindelige top i ca. kote +2,0. På indersiden af molen er der konstateret et jævnt forløb af stensætningen omkring daglig vande.

Den manglende tilstedeværelse af de ydre dæksten på store dele af molernes strækning bevirker, at betonoverbygningen ikke er beskyttet mod bølgenes påvirkning i samme grad som oprindeligt tiltænkt. Dette har formentligt været medvirkende til en accelereret nedbrydning af moleoverbygningens beton.

Foto 6: Manglende sten på ydersiden af den sydlige mole ved st. 360.

Efter endt renovering af betonoverbygningen skal stensætningen på ydersiden af molen genetableres og suppleres med nye dæksten på de steder, hvor der på nuværende tidspunkt fremtræder erosion af stensætningen.

Ved en sådan renovering foreslås det at udlægge supplerende dæksten på ydersiden af molerne for at bremse nedbrydningen af den bagvedliggende betonoverbygning. Samtidig bør den yderste del af molerne, hvor der er registreret tværgående vandgenemstrømning, renoveres, og der bør udføres tætning af nordmolen, hvor der optræder sætninger i den bagvedliggende fyld.

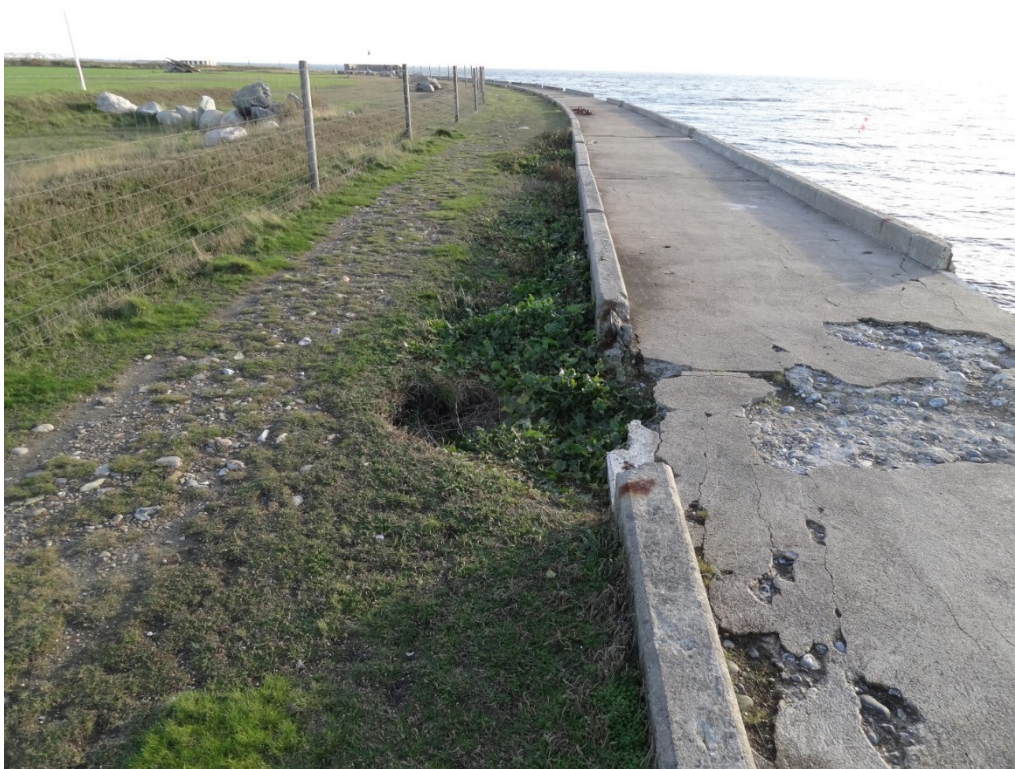
På bagsiden af nordmolen er der konstateret sætninger i den bagvedliggende græsbelægning på op til ca. 50 cm under betonoverbygningens overside. Disse sætninger indikerer, at det bagvedliggende fyldmateriale bortskyldes ud igennem betonoverbygningen. Materialetabet af bagfyldet er især koncentreret omkring samlingerne mellem betonoverbygningens elementer. Dette kan skyldes, at der ikke er tætnet tilstrækkeligt på bagsiden af molen, f.eks. med en fiberdug, i forbindelse med opfyldningsarbejdet.

Foto 7: Sætninger i belægningen bag den nordlige mole ved st. 200.

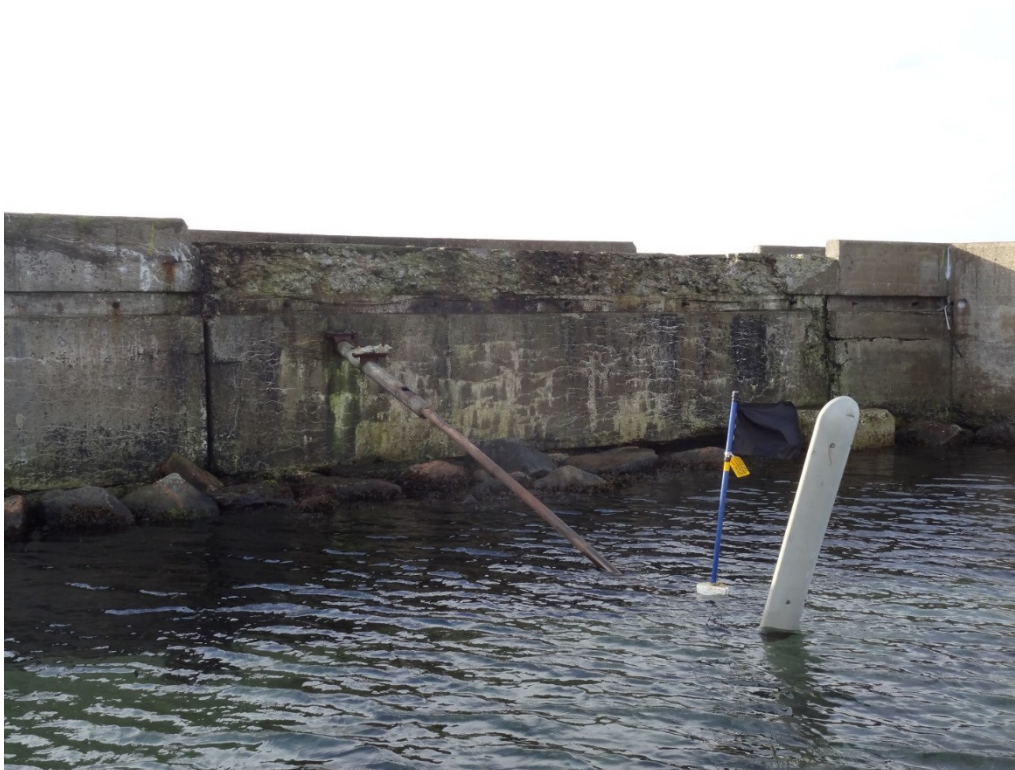
Generelt er udstyr som lygtepæle mv på molen nedslidt og flere steder beskadiget.

Foto 8: Beskadiget lygtepæl på den sydlige mole ved st. 300.

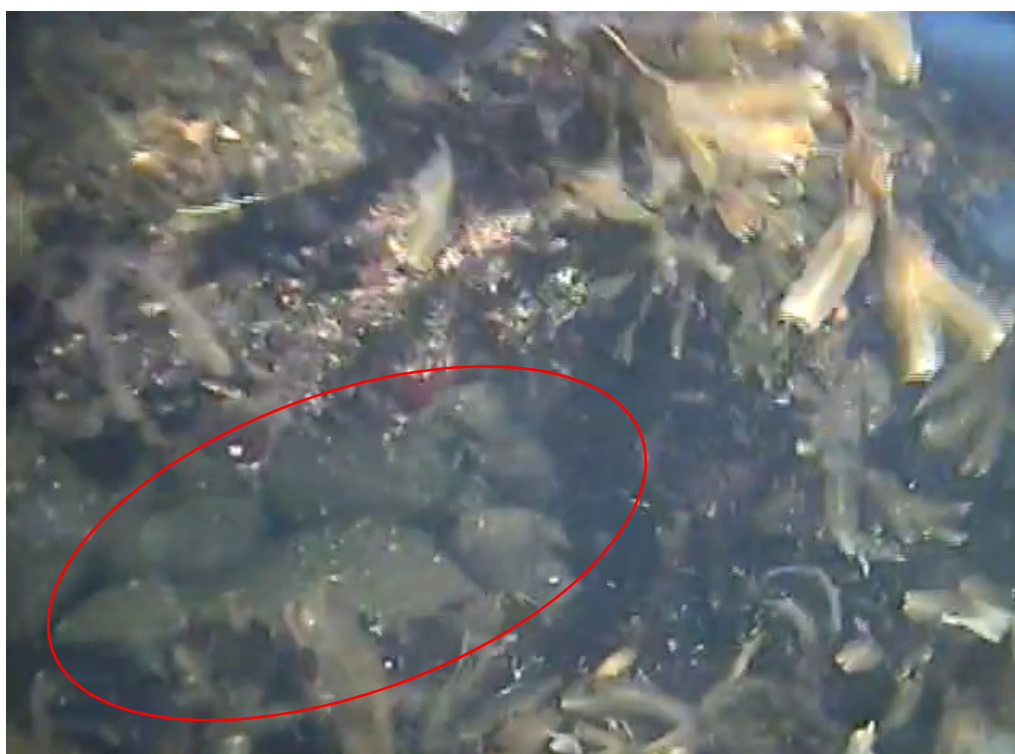
Ved dykkerinspektion af betonoverbygningen i og omkring daglig vande er der lokalt konstateret undermineringer ved betonoverbygningens bund ned til den underliggende stensætning. Det er her det udstøbte renselag i beton, som lokalt er eroderet bort.

Foto 10: Lokal underminering af molens betonoverbygning, den underliggende stensætning er synlig.

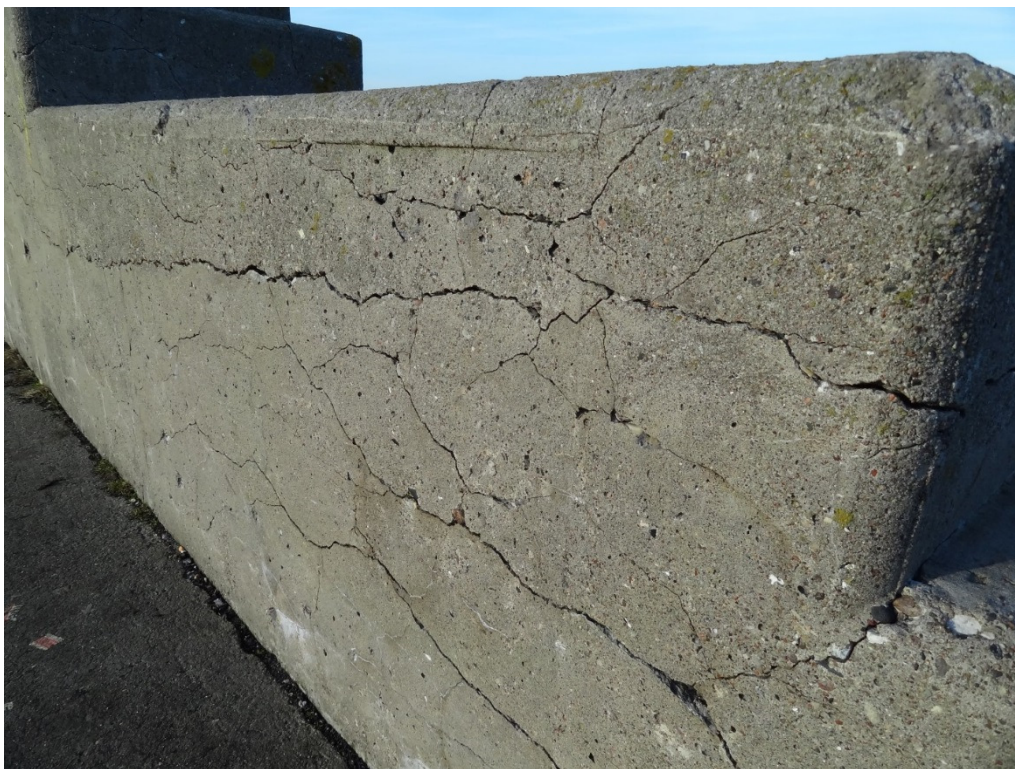
Ved inspektion af molehovederne er der konstateret udbredt revnedannelse i betonens overflade over vand, især på bagsiden af bølgeskærmen på toppen af molehovederne og ved pullertfundamenterne.

Foto 13: Revner i bølgeskærmen på det sydlige molehoved.

På molehovederne foreslås betonoverfladen renoveret efter samme princip som på molens betonoverbygning. Samtidigt anbefales det, at trappesektionerne på bagsiden af molehovederne nedbrydes og bortskaffes, da disse ikke længere yder nogen funktion.

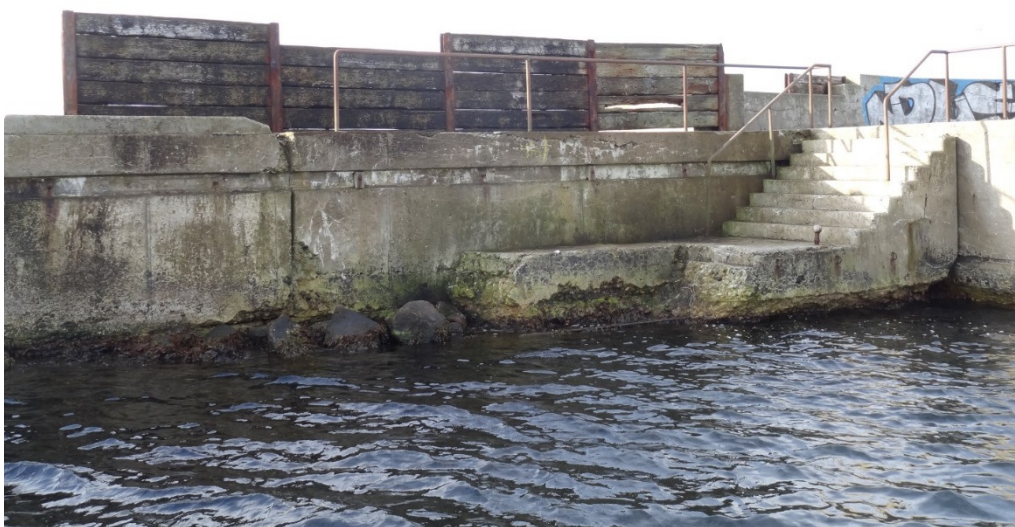
På bagsiden af molehovederne er de eksisterende trappesektioner eroderet i nogen grad og delvist nedbrudt. Trappesektionerne er funderet separat på træpæle, som er stærkt angrebet af pælekrebs.

Foto 14: Eroderet trappesektion på indersiden af det sydlige molehoved.

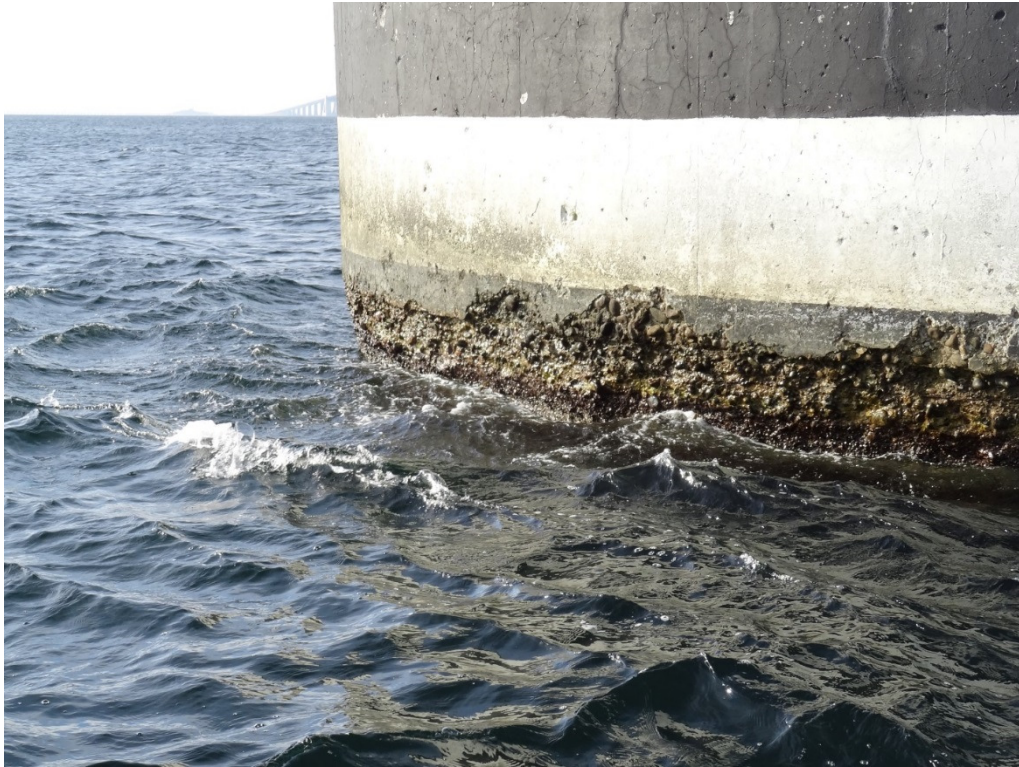
Omkring daglig vande, over de indstøbte granitsten, er betonen dog særligt eroderet i et område på ca. 0,5 meter i højden. Herover er betonen ikke eroderet, men dog forvitret.

Foto 15: Eroderet beton omkring daglig vande på det nordlige molehoved.

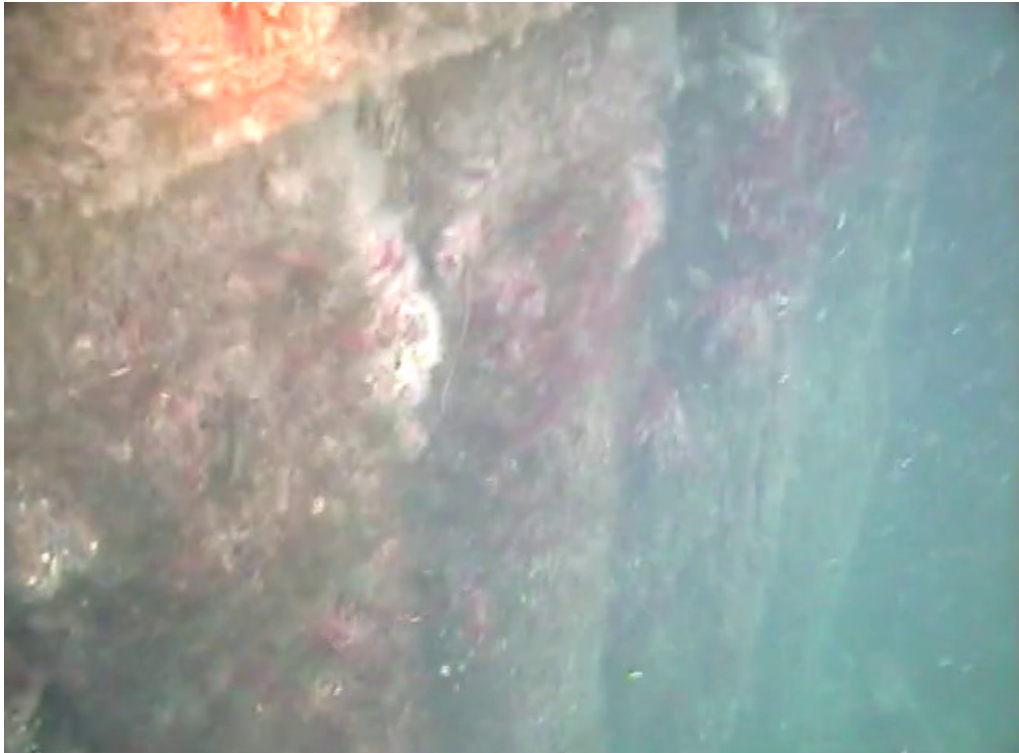
Foto 17: Træpæle under trappesektionen ved det sydlige molehoved.

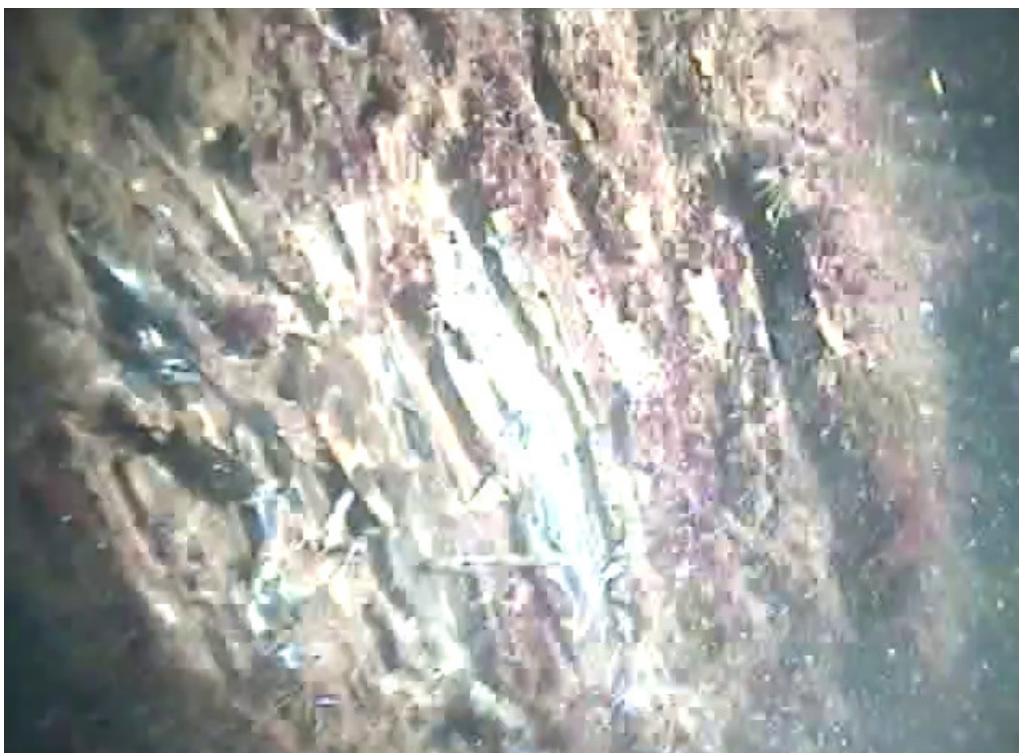
Foto 18: Pælekrebsangreb af træpæle.

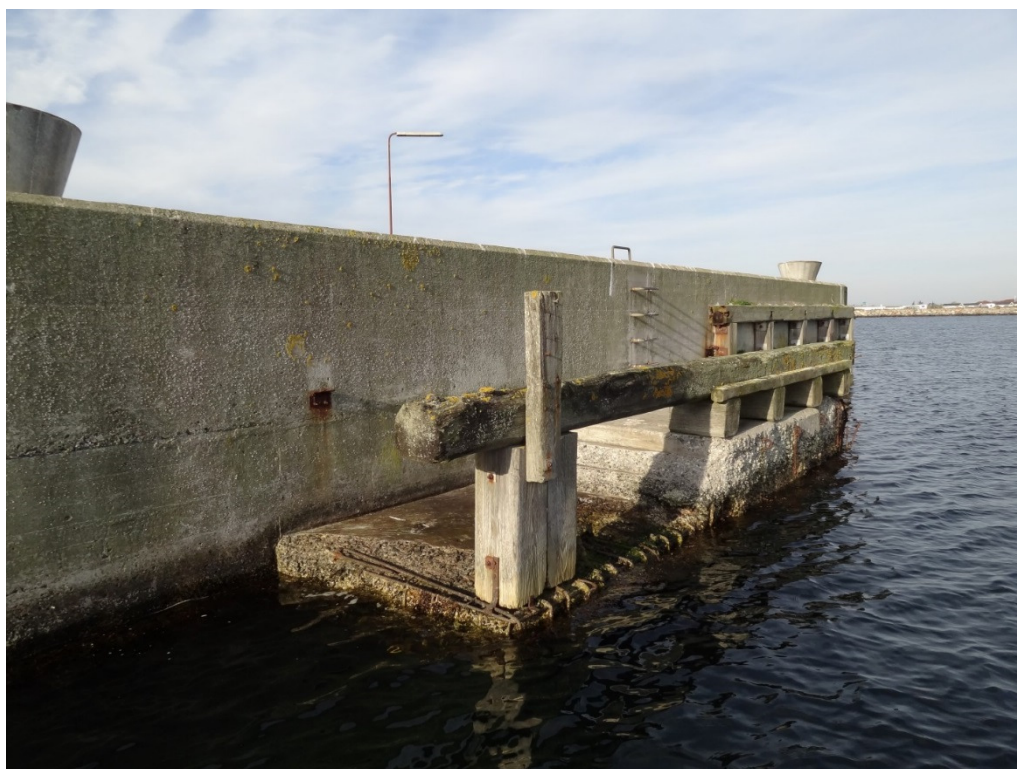
Ved Oliepierens østvendte side er der konstrueret en platform i beton, som ulig selve Oliepiere er i dårlig stand. Betonen er her eroderet, og konstruktionens armering er blotlagt.

Foto 22: Eroderet platform på den østlige side af Oliepieren.

Oliepieren er generelt konstateret i god stand. Det anbefales dog, at platformen på den østlige side af Oliepieren nedbrydes, da denne som en særskilt enhed er i dårlig stand. Derudover bør betonen omkring daglig vande ved landfæsterne også renoveres, og afvandingsforholdene på betonoverbygningens overflade bør genetableres for at undgå stillestående vand på betonens overflade.

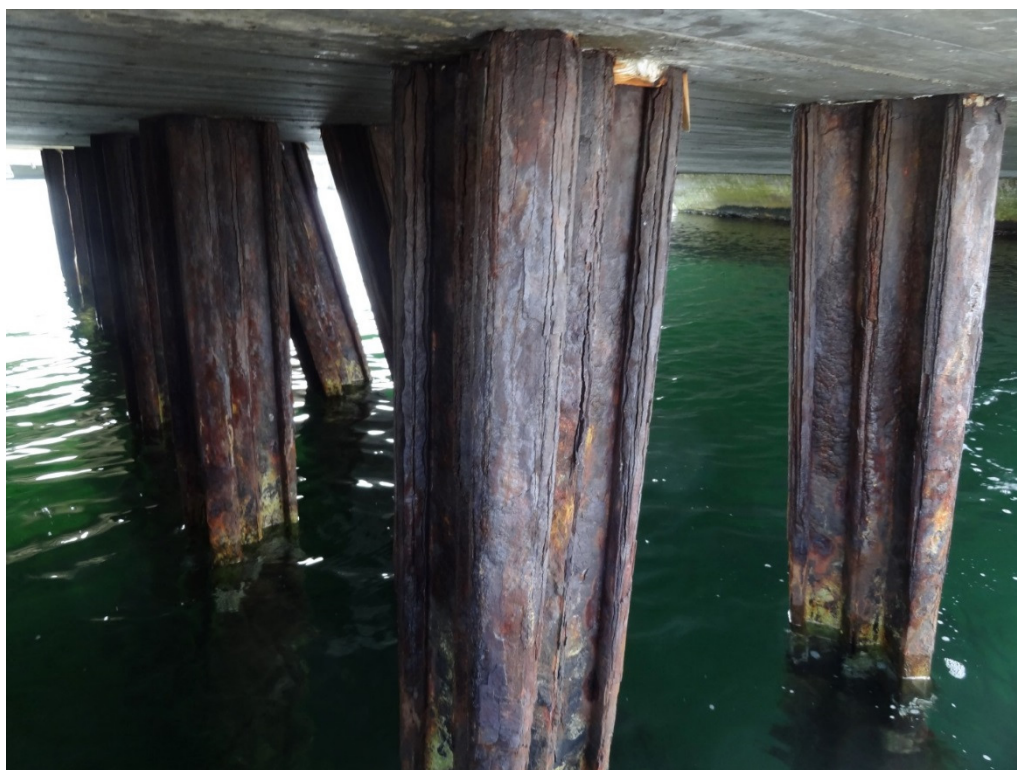
Det har ikke været muligt at få retvisende resultater ved tykkelsesmålingerne af kroppen af jernbaneskinnerne på stålpælene. Det vurderes dog ud fra dykkerundersøgelsen, at pælene er korroderet med ca. 1 mm under vand og med ca. 2-4 mm over vand.

Foto 23: Korroderede stålpile over vand.

Det foreslås at forlænge konstruktionens levetid ved at opsætte nye anoder på stål-pælene inden for de nærmeste 1-2 år for at beskytte pælene under vand. Det er også nødvendigt at beskytte den del af pælene, der er over vand, da den største korrosion er fundet i dette område. Her kan pælene eksempelvis omstøbes med beton for at stoppe vand- og ilttilførslen til stålet.

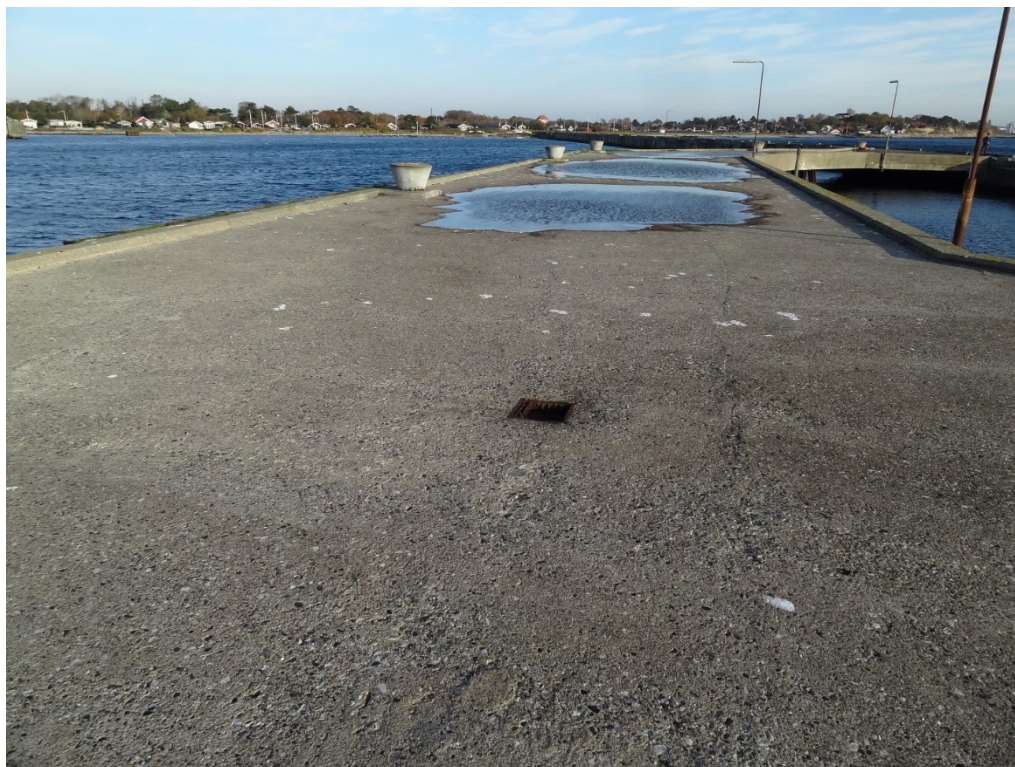
På overfladen af betonoverbygningen forekommer der vandansamlinger på store dele af Oliepiere. Disse vandansamlinger skyldes formentligt, at nogle af de eksisterende afløb er tilstoppet.

Foto 24: Korroderet afløbsrist og afvandingsproblemer på overfladen af Oliepieren.

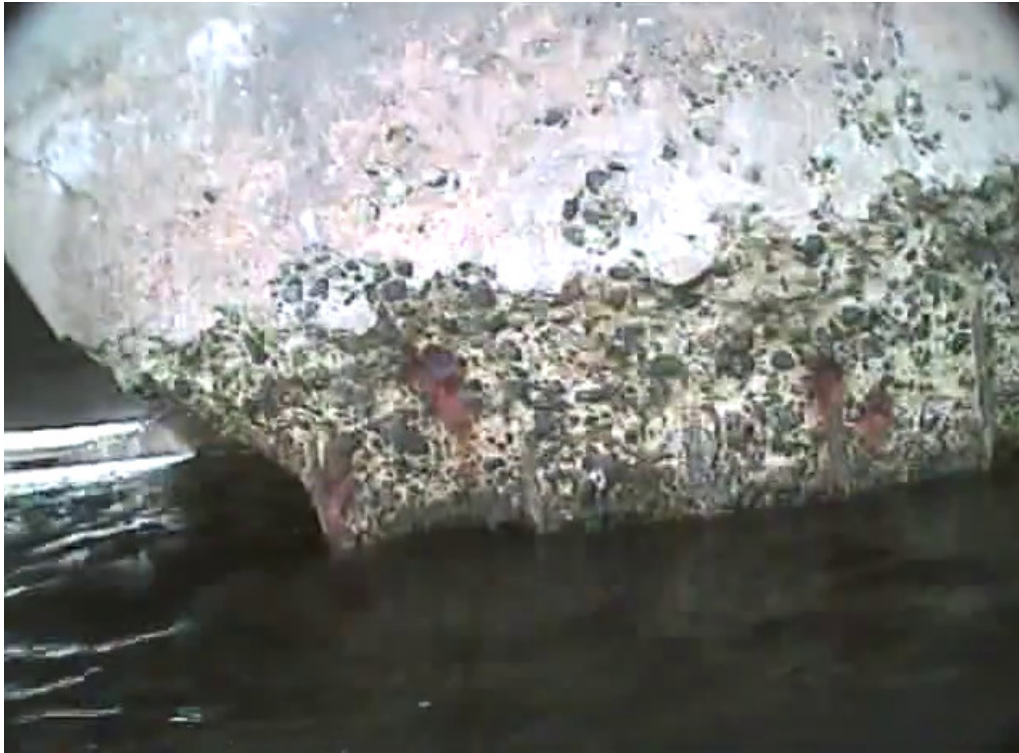
Oliepiere er tilsluttet den sydlige mole ved hjælp af en brooverbygning, som er delvist funderet i stensætningen på indersiden af molen. Ved bunden af dette landfæste er der konstateret lokal erosion af betonen med synlig armering i og omkring daglig vande.

Foto 26: Erosion omkring daglig vande ved Oliepierens tilslutning til molen.

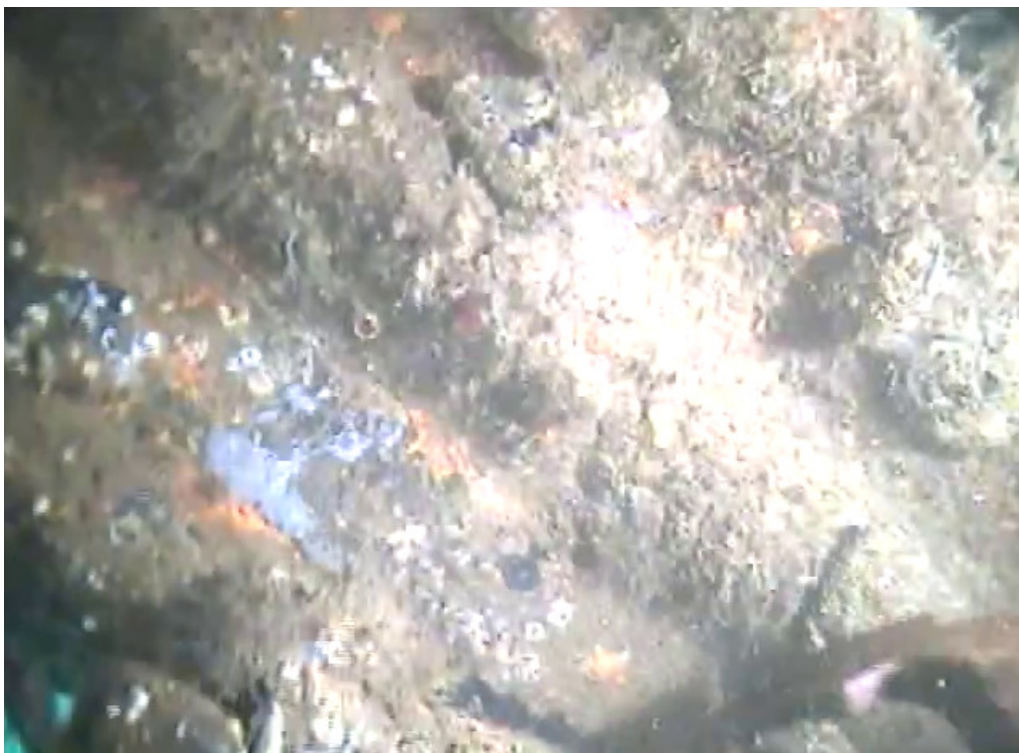
Foto 27: Overfladisk korrosion af stålpile under vand.

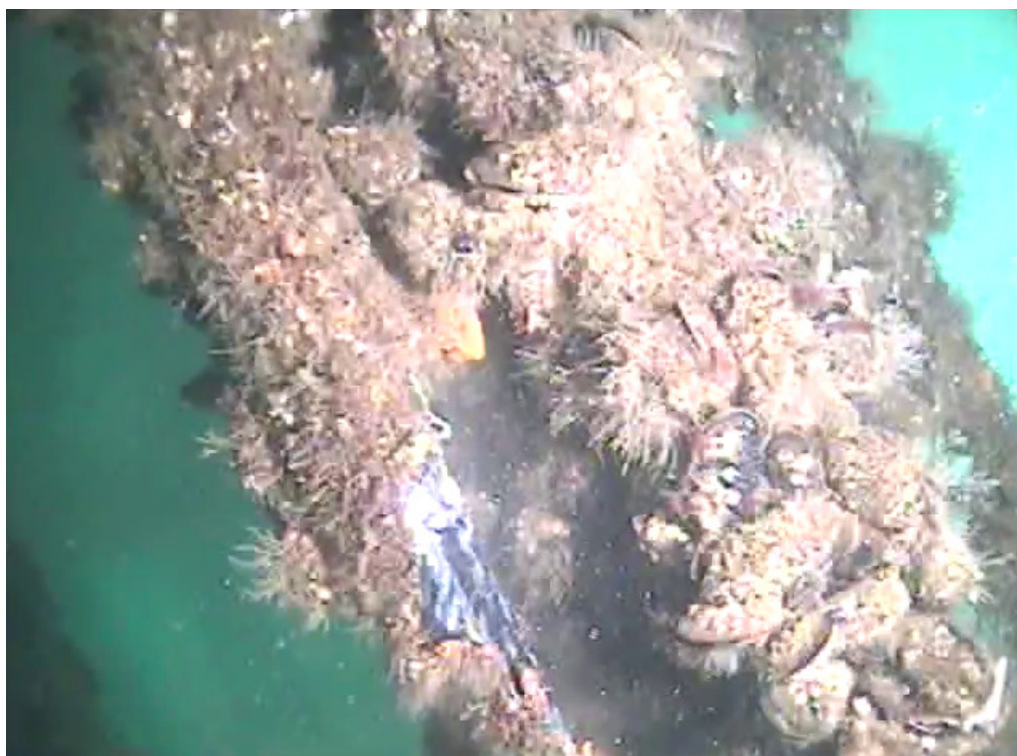
På hver enkelt jernbaneskinne er der opsat en anode, dvs. 3 stk. anoder pr. pæl. Det er konstateret, at der ikke er mere anodemateriale tilbage på nogle af anoderne. Stålpælene er derved ikke længere korrosionsbeskyttet under vand.

Foto 28: Anoder på stålpele med 0% tilbageværende anodemateriale.

På nuværende tidspunkt er Oliepierens stål-pæle ikke korrosionsbeskyttede. Det vurderes skønsmæssigt, at stål-pælenes levetid uden korrosionsbeskyttelse er ca. 10 år.
