**TILSTANDSVURDERING AF
KAJ 208-214
(AMERIKAKAJ OG KRYDSTOGTKAJ)**

NOVEMBER 2023

| Kunde | Korsør Havn |
| Projektnummer | 22003818 |

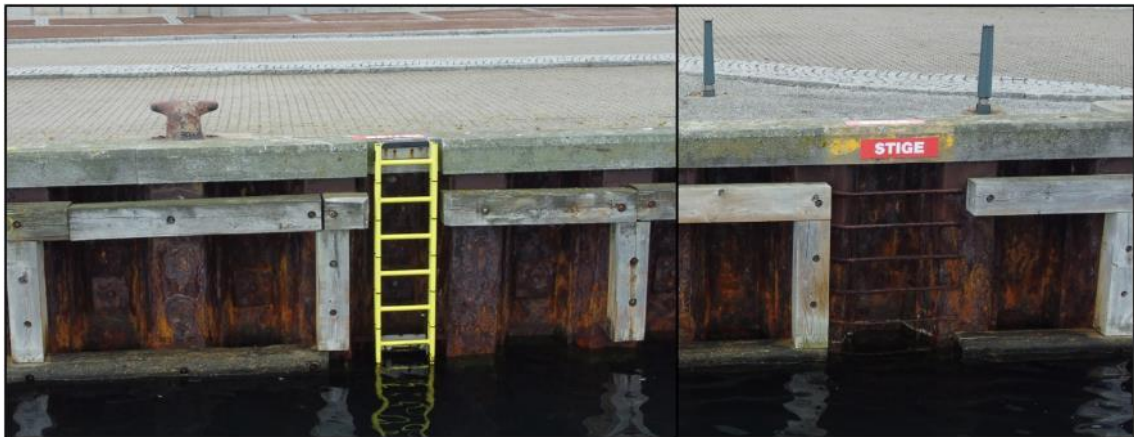
Der blev observeret 10 redningsstiger på strækningen, som generelt er i dårlig stand. Der er dog en enkel redningsstige som tydeligvis er af nyere dato, umiddelbart af typen Lifeladder. Redningsstigerne er ikke jævnt fordelt over strækningen, men særligt koncentreret ude ved den vestlige del. Der er 7 redningsstiger indenfor de første 160 meter af strækningen. På nedenstående Figur 6 ses den nyere redningsstige og et eksempel på en af de ældre redningsstiger.

Figur 6: Nyere redningsstige tv. Ældre redningsstige th.

Ved inspektionen over vand, samt under dykkerundersøgelsen, er der konstateret korrosion af redningsstigerne. Redningsstigerne langs strækningen er etableret af armeringsstænger på svejst spunsvæggen, med undtagelse af én enkel nyere redningsstige, Lifeladder. Armeringsstængerne og svejsningerne er kraftigt korroderet, og der er derfor ikke meget af svejsningerne tilbage. Redningsstigerne er ikke ligeligt fordelt på strækningen, som også blev beskrevet i afsnit 3.1. Det anbefales at etablere nye redningsstiger, med en indbyrdes afstand på maks. 50 meter. Det medfører at der langs strækningen skal etableres 6 nye redningsstiger.

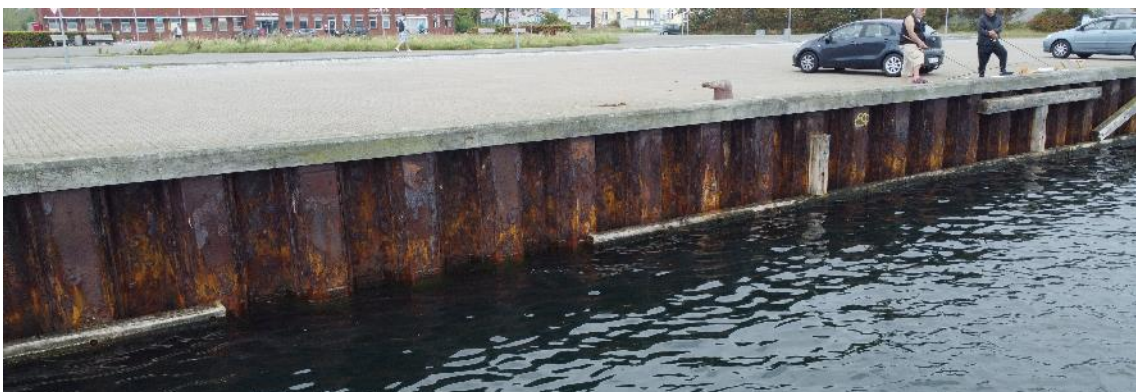
Der er etableret afviserværk i form af 200x200 marine imprægneret fyrretræ. Lodposterne er placeret på hver anden udgående spunsvæg, og er boltet direkte på spunsvæggen. Afviserværket er generelt i ringe stand. Der er ved flere dele af strækningen observeret manglende lodpost og/eller løsholt. Det er formodentlig påsejlingssskader, idet afviserværket er intakt på meget af strækningen, mens det ved andre dele er både lodposter og løsholt som ikke er at finde. Det ses af Figur 7.

Figur 7: Strækning med afviserværk i ringe stand.

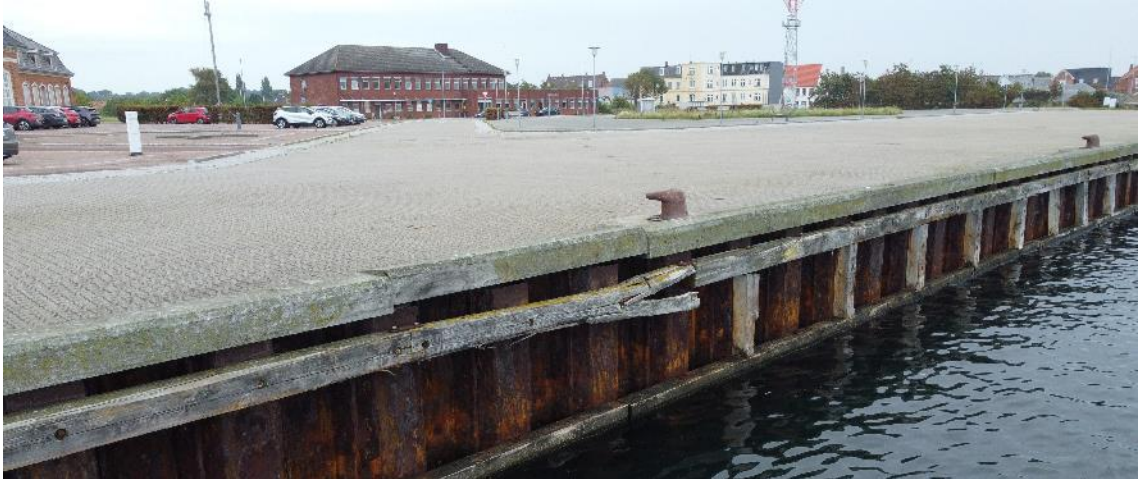
Ved den sidste del mod øst er der observeret flere steder, hvor både lodposter og løsholt er manglende. Det formodes at skyldes påsejlingskader, baseret ud fra de observationer der gjort ved inspektionen over vand. Det kan f.eks. ses på Figur 9, hvor den øverste løsholt samt hammer er beskadiget. Det kunne meget vel tyde på at det har været udsat for et stort tryk, f.eks. fra et skib som er stødt på kajen.

Figur 9: Beskadigelse af løsholt samt hammer.

Det anbefales at udbedre afviserværket lokalt, så der etableres løsholt og lodpost hvor de mangler. Korsør Havn har bemærket at de ikke ønsker fendere på strækningen, da det er vigtigt for de skibe som ligger til, at de har adgang til kajen uden en landgang. Fendere kunne ellers være en alternativ løsning, som vil kræve mindre vedligehold.

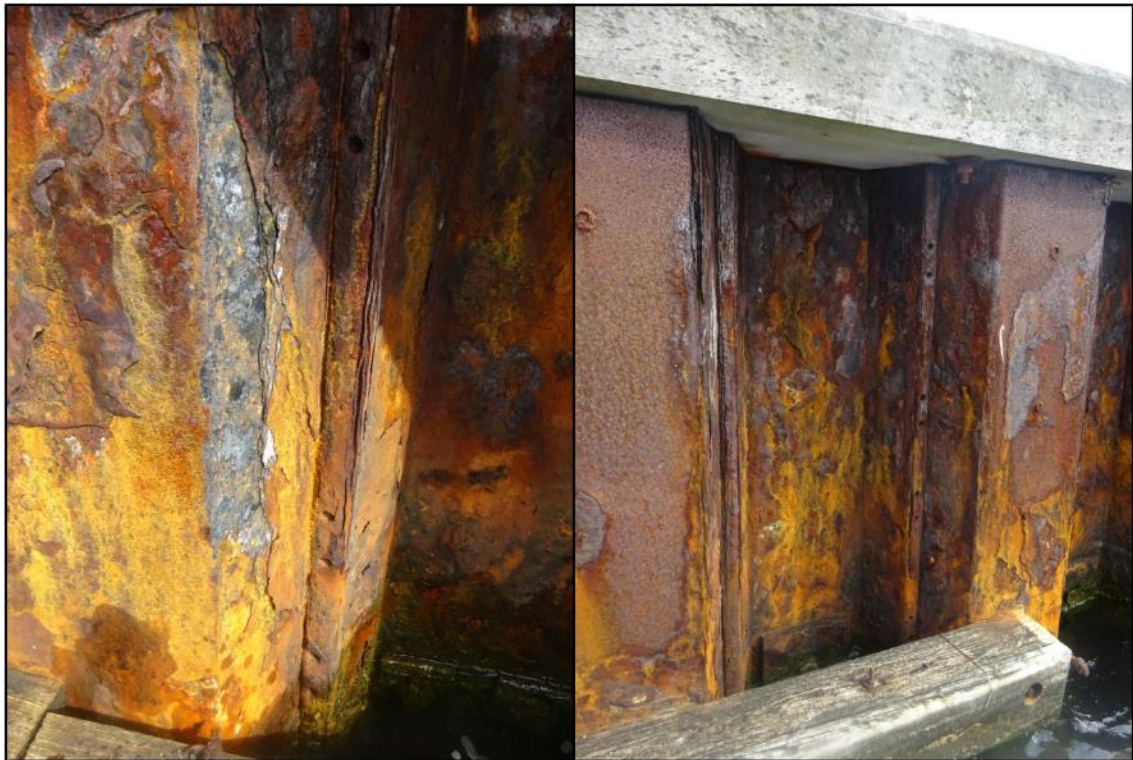
| Aktivitet | Hovedresultat | Referencefoto |
|---|---|---|
| Visuel inspektion over vand | Kraftig korrosion af spunsprofil. Særligt omkring VSP er der lokale målepunkter som er særdeles lave. | <i>Figur 10</i> |

Ved inspektion af spunsvæggen er denne konstateret kraftigt korroderet over vand, men ikke særlig korroderet under vand. Det ses af Tabel 6, at den gennemsnitlige tykkelse af krop og flange er betydelig lavere over vand, samt at korrosionen procentmæssig er længere fremskreden. Dog er det også værd at tage den reducerede belastningen over vand i regning, eftersom det største moment optræder under vand. For at kunne vurdere hvorvidt det er kritisk, sammenholdes de resterende godstykkelser med belastningen af den eksisterende kaj.

Figur 10: Kraftig korrosion af spunsvæg, særlig omkring vandspejl.

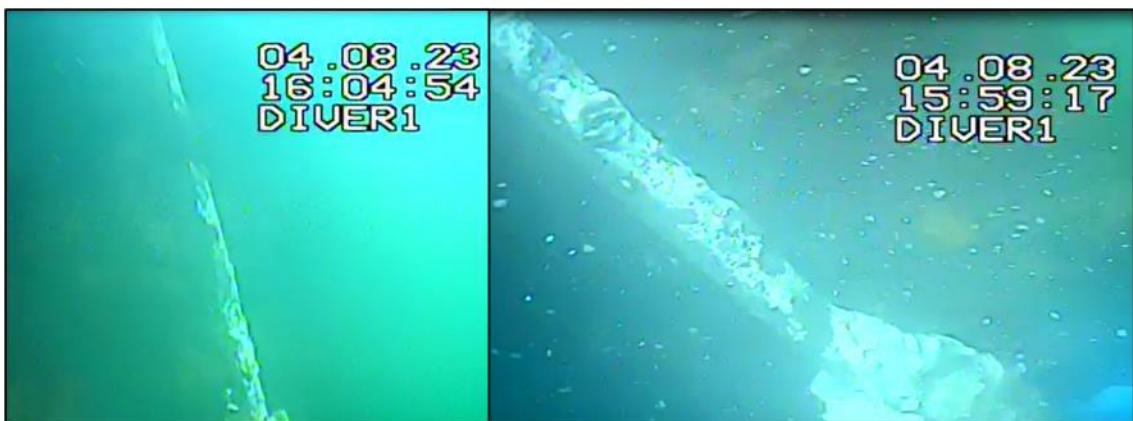
Figur 11: Fotos fra dykkervideo, anode beslag uden meget materiale.

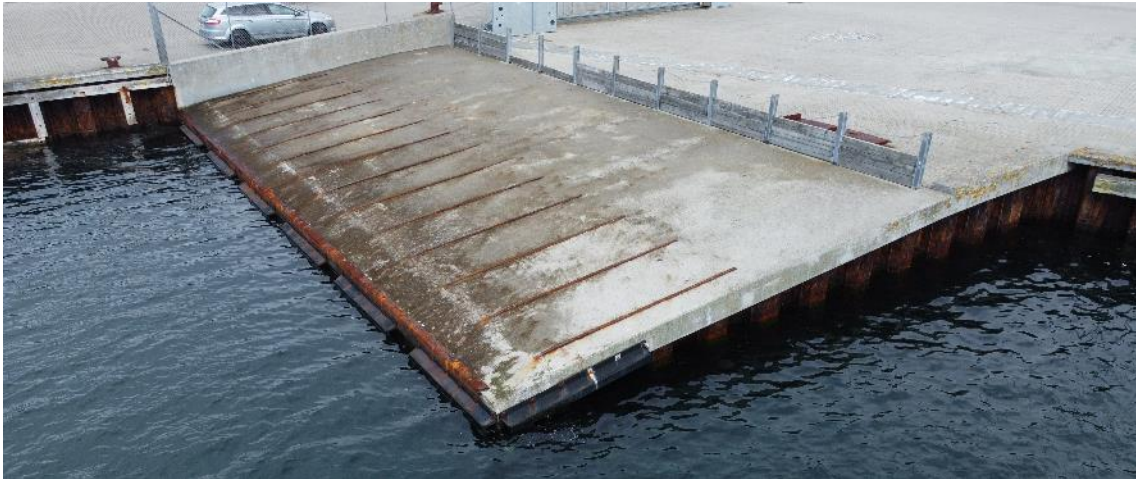
Ro-ro lejet fremstår umiddelbart i fin stand. Der er i oversiden af betonoverbygningen etableret slidskinner pr. ca. 1,5 meter, som er tydeligt korroderet. Det samme er den stålkantplade som sidder på ydersiden af ro-ro lejet. Der er også observeret korrosion på spunsprofilen over vand, men ikke umiddelbart noget usædvanligt. Der er på siden af betonoverbygningen fastgjort v-type gummifendere. Et dronefoto af ro-ro lejet ses af Figur 13.

Figur 13: Dronefoto af ro-ro lejet.

| Aktivitet | Hovedresultat | Referencefoto |
|---|---|---|
| Visuel inspektion over vand | Korrosion af skinne og plade på yderside af ro-ro leje | Figur 13 |

Der er tydelig korrosion i stålpladen på ydersiden af ro-ro leje, samt skinnerne som er en del af betonoverbygningen. Det har minimal betydning for funktionaliteten, da det fungerer som en slidskinne for både der skal søsættes, og derved ikke har nogen bæreevnmæssig betydning.

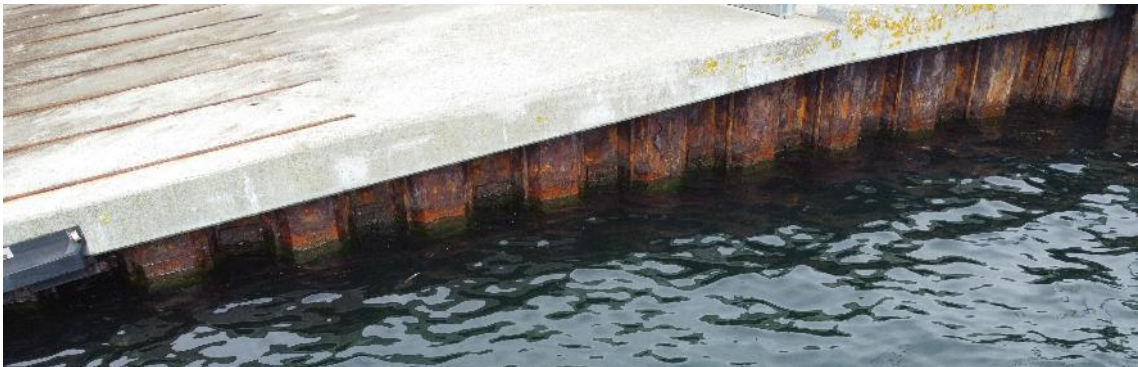
Under inspektionen af indfatningsvæggen er spunsvæggen fundet til at være i god stand. Som det ses af tykkelsesmålingerne i Tabel 11, er der ikke megen korrosion af spunsvæggen. Målingspunktet med størst procentmæssig korrosion er pkt. 2 ved -4,0 m, hvor der er målt en flangetykkelse på 8,8 mm, svarende til ca. 91% af den oprindelige tykkelse. Ved inspektionen over vand blev der dog observeret en del rust på spunsvæggen, hvilket ses af Figur 15. Det kan derfor forventes at spunsvæggen over vand er korroderet omtrent lige så meget som på Kaj 214, da den er etableret på samme tidspunkt.

Figur 15: Spunsvæg over vand ved ro-ro leje nord.

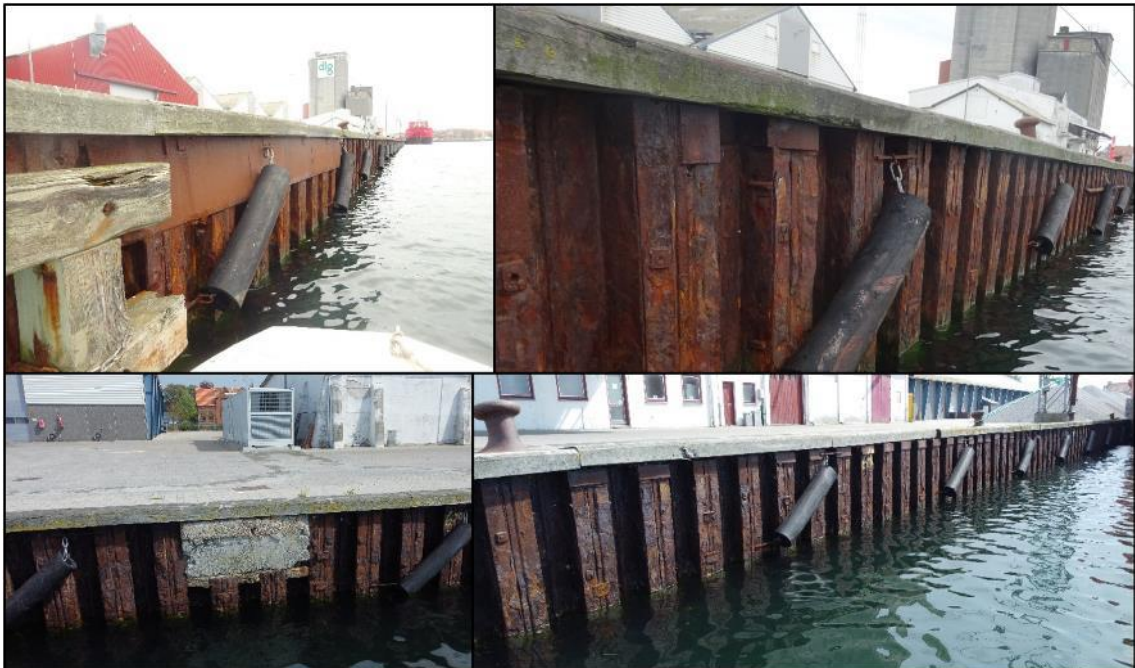
- Omkring st. 480 er der en stålplade ved top af spunsvæggen, som formodentlig er etableret da det er overgangen mellem de to forskellige spunsprofiler.
- Omkring st. 490 er der fastgjort to stålplader i toppen af spunsvæggen.
- Omkring st. 590 er der udført en betonstøbning, fra under hammeren og ca. en meter ned langs spunsvæggen.
- Omkring st. 640 er der flere stålplader som er fastgjort i top af spunsvæggen. Der blev i alt observeret 26 stålplader fastgjort i toppen af de udadgående spunsvægsbugter. Det er over en længere strækning, stålpladerne er blevet observeret.

Figur 18: Fra øverst til venstre mod nederst til højre, stålplade ved overgang mellem stålprofiler, to stålplader fastgjort i top af væg, betonstøbning i ca. en meters højde, og stålplader fastgjort i top af væg.

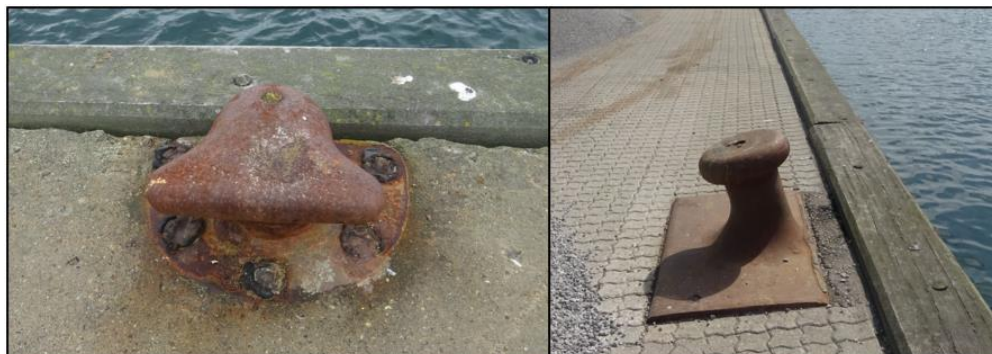
Der er observeret to forskellige typer pullerter langs strækningen, som ses af Figur 19. Pullerterne fremstår i nogenlunde stand. Pullerterne er langs hele strækningen generelt en del korroderede. Ved T-head pullerterne på st. 390-480, er bitumenfugen ved boltehuller meget slidt.

Figur 19: Pullerter fra st. 390 til ca. st. 480, tv. Pullerter fra ca. st. 480 til st. 843, th.

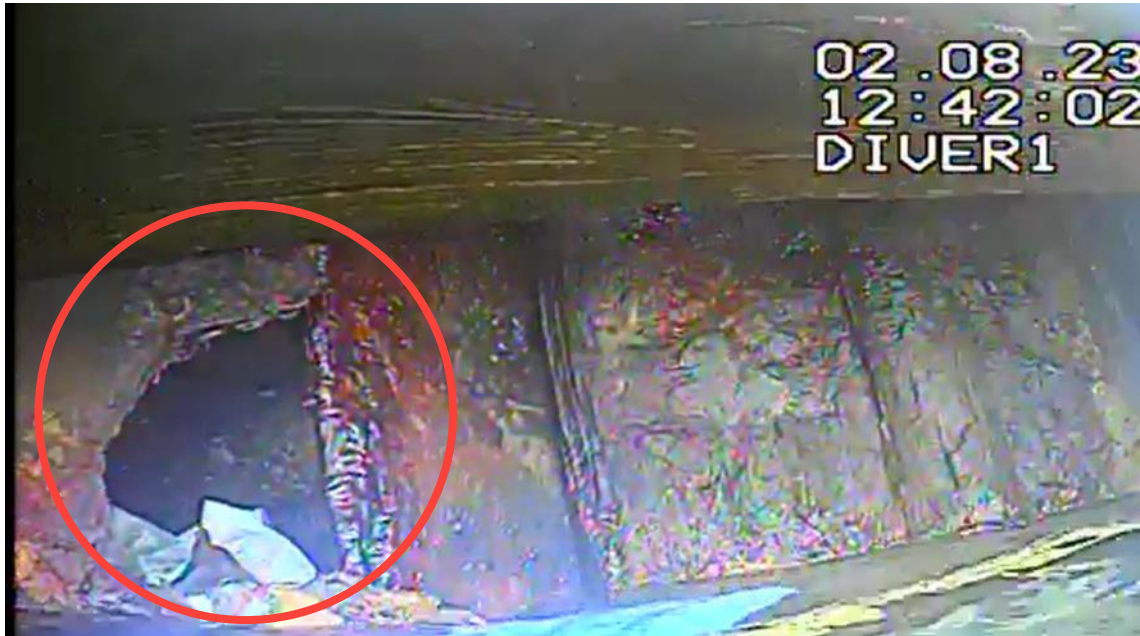
Under dykkerundersøgelsen blev der observeret et hul i toppen af spunsvæggen, lige over vandlinjen, ved omkring st. 480. Hullet i spunsvæggen, som ses af Figur 21, er så stort at dykkeren nemt kan få sin knytnæve ind.

Figur 21: Billede fra dykkervideo. Hul markeret med rød cirkel.

Hullet er observeret lige ved overgangen af spunsvæggen, hvor det går fra en Belval BZ 350 profil til et Krupp III b profil. Under vandlinjen er der observeret en påsvejst stålplade, som dækker overgangen mellem de to udadgående bugter. Bag stålpladen er der støbt ud med beton. Stålpladen, samt bagstøbningen af beton, er formodentlig udført for at sikre tætningen ved overgangen mellem de to typer spunsprofiler.

Det anbefales at udbedre de to huller som er observeret over vandlinjen, samt revnen mellem stålplade og spunsvæg. Hullerne bør lappes, for at sikre at det bagvedliggende fyld ikke bliver udvasket, da det bl.a. kan give sætninger i kajbelægningen. Disse reparationer kan med fordel udføres samtidigt, da hullet og revnen er placeret meget tæt på hinanden.

Hullerne lappes, ved at påsvejses en stålplade som dækker hullet og som skal fungere som en tæt forskalling, så der efterfølgende kan pumpes beton ind i det bagvedliggende hulrum, for at sikre at der ikke er nogen utætheder. Svejsearbejdet ved revnen mellem stålplade og spunsvæg skal ske med dykker, da skaden befinder sig under vandspejlet.

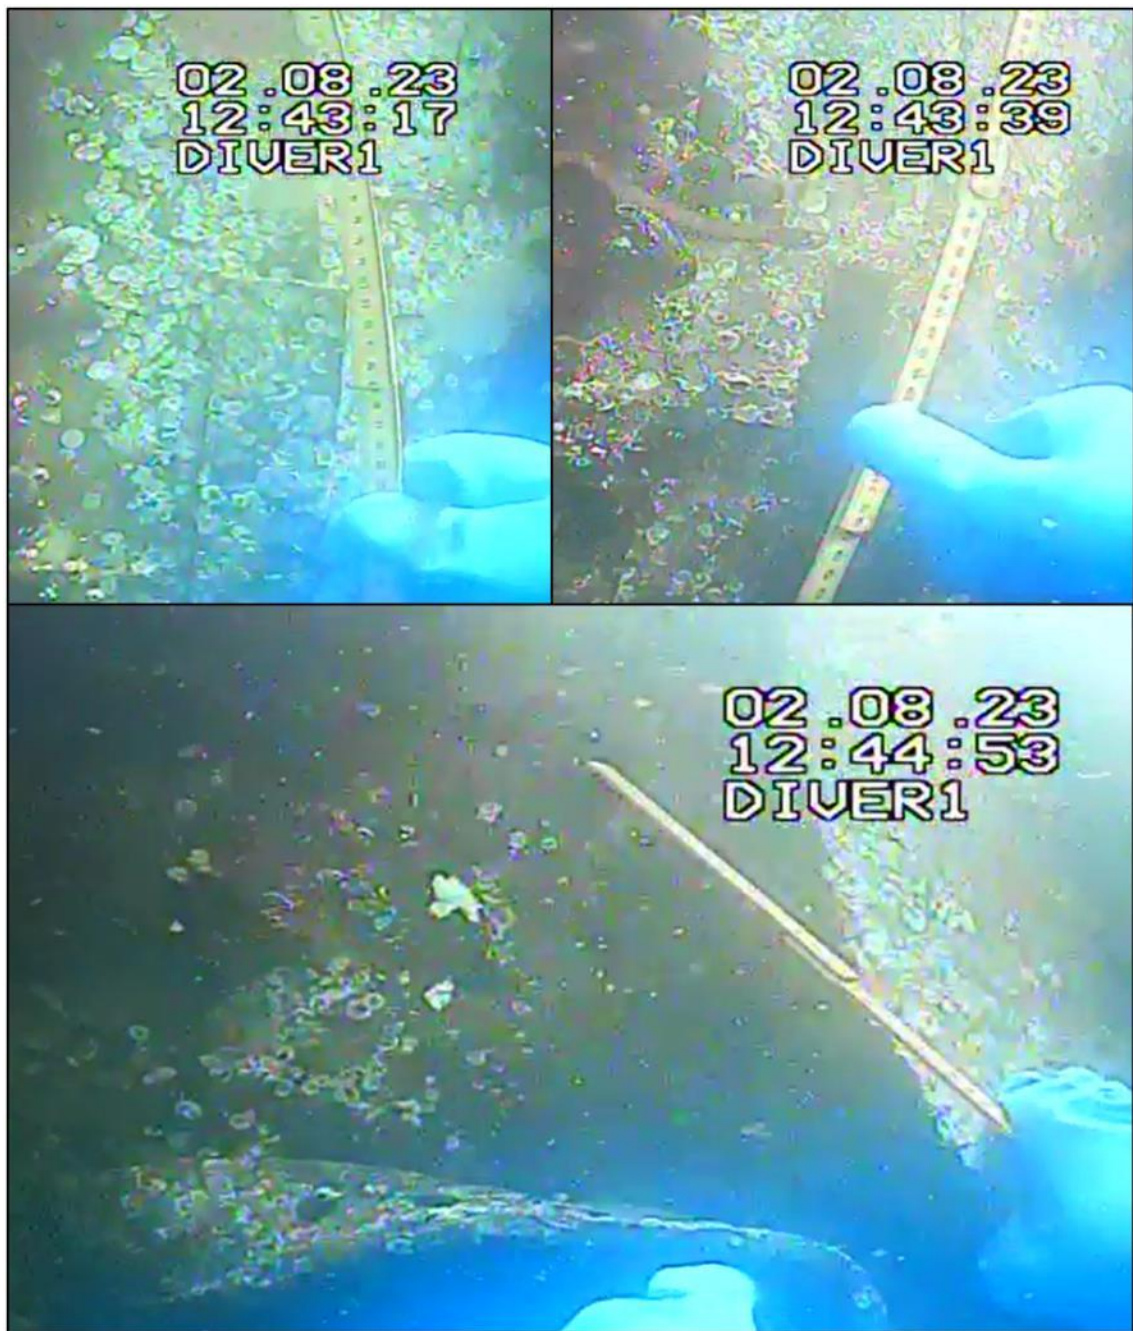
| Aktivitet | Hovedresultat | Referencefoto |
|---|---|---|
| | Revne mellem stålplade og spunsvæg, under vand. | <i>Figur 22</i> |

Omkring 80 cm fra toppen af pladen, er der påsvejst et mellemstykke, en mindre stålplade, på begge sider af den større stålplade. Omkring 140 cm fra toppen af pladen, er der en revne i den ene side som fortsætter cirka 2,5 meter ned. Revnen er i toppen ikke så bred, men bliver bredere længere nede, hvor den største åbning er cirka 16-17 cm.

Der er formentlig en del af det bagvedliggende fyld som er udvasket igennem hullet, hvilket også bekræftes af dykkerne, som kun fandt lidt sten i revnen. Revnen er formentlig opstået, idet svejsningen på pladen som skulle dække revnen, har mistet sin bæreevne og er sluppet.

Det ses af Figur 22, hvor det af det nederste billede kan ses, at pladen der skulle dække revnen, er bukket.

Figur 22: Billeder fra dykkervideo. Mellemstykke påbegyndes, øverst tv. Revne mellem stålplade og spunsvæg starter, øverst th. Største revne mellem stålplade og spunsvæg, nederst.

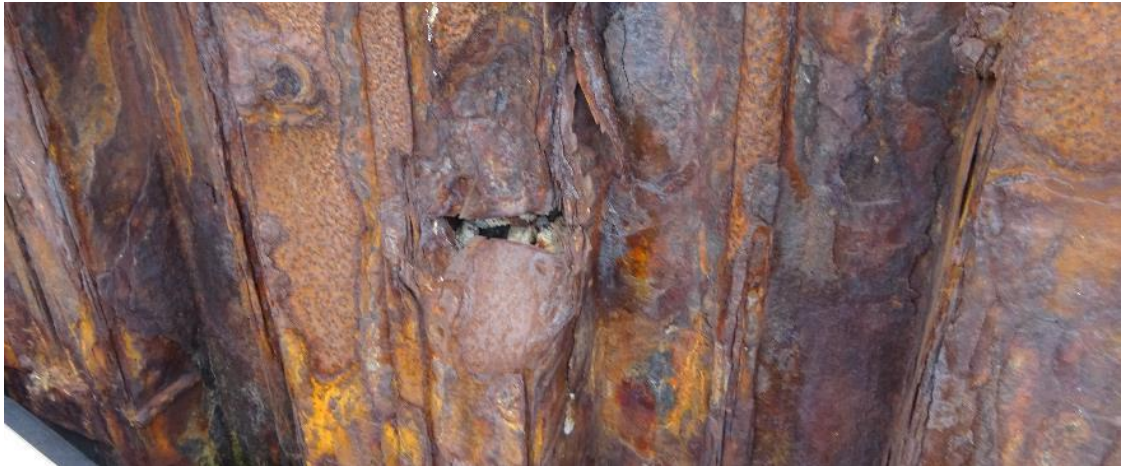
| Aktivitet | Hovedresultat | Referencefoto |
|---|---|---|
| | Påsejlingsskade over vand. | <i>Figur 23</i> |

Der er observeret et mindre hul i spunsvæggen, omkring st. 495, som vurderes forårsaget af en påsejlingsskade, af flere årsager. Hullets udformning indikerer at det ikke er forårsaget af korrosion, men nærmere en skarp kant. Det er også observeret at spunsvæggen er bukket under hullet, hvilket indikere at der er kommet et stort tryk ind på spunsvæggen. Hullet i spunsvæggen ses af Figur 23.

Figur 23: Påsejlingskade på spunsvæg.

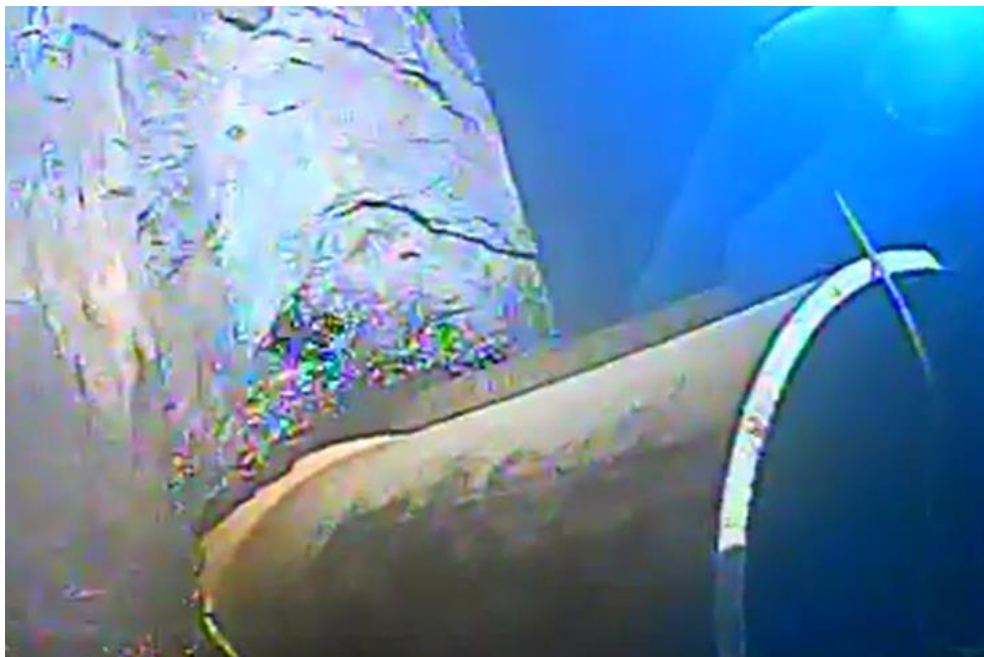
Under dykkerinspektionen blev det konstateret at der ved 3 udløbsrør på strækningen ca. st. 530 til st. 590, ikke er fuget ordentlig langs periferien. Det er meget muligt at de er tætnet tilstrækkelig på bagsiden, men det anbefales at tætne med undervandsmørtel fra ydersiden, for at sikre der ikke er nogen utætheder. Dykkerne observerede det på 3 af udløbsrørene, men det kan ikke udelukkes at det er gældende ved flere af udløbene. Et af udløbene ses af Figur 24, hvoraf det kan ses at dykkeren kan få sin tommestok ind i den revne der er langs periferien af udløbsrøret.

Figur 24: Utæthed langs periferi af udløbsrør.

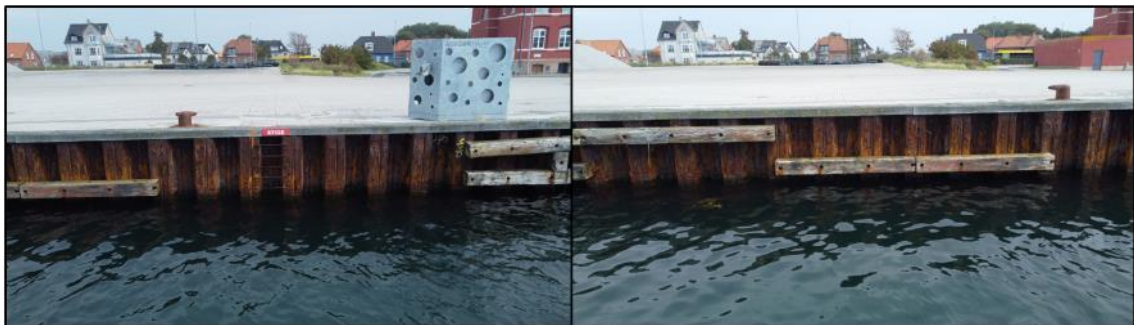
Afviserværket langs strækningen er i varierende stand. Ved den første del af strækningen, hvor afviserværket er etableret i form af to løsholt samt lodposter placeret sporadisk, er der observeret flere manglende løsholt. Eksempler på manglende løsholt samt lodposter ses af Figur 25.

Figur 25: Beskadigelse af løsholt samt hammer.

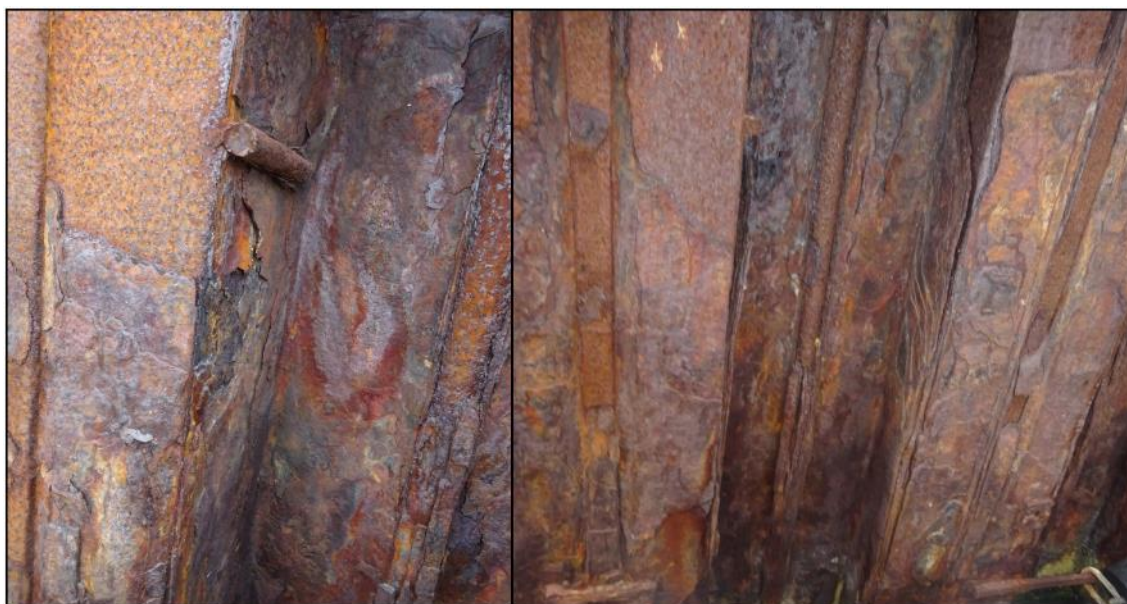
Ved inspektion af spunsvæggen er den konstateret kraftig korroderet over vand, men ikke særlig korroderet under vand. Det ses af Tabel 19, at den gennemsnitlige tykkelse af krop og flange er betydelig lavere over vand, samt at korrosionen procentmæssigt er mere udviklet. Ligeledes ses det af tabellen, at spunsvæggen tilnærmelsesvis ikke er korroderet siden de tidligere udførte målinger. Der kan derfor tages udgangspunkt i de skitsemæssige bæreevner der blev beregnet i WSP/Orbicon's rapport fra 2020, som sammenholdes med den belastning der blev beregnet i samme rapport.

Figur 26: Korrosion af væggen, over vandspejl.

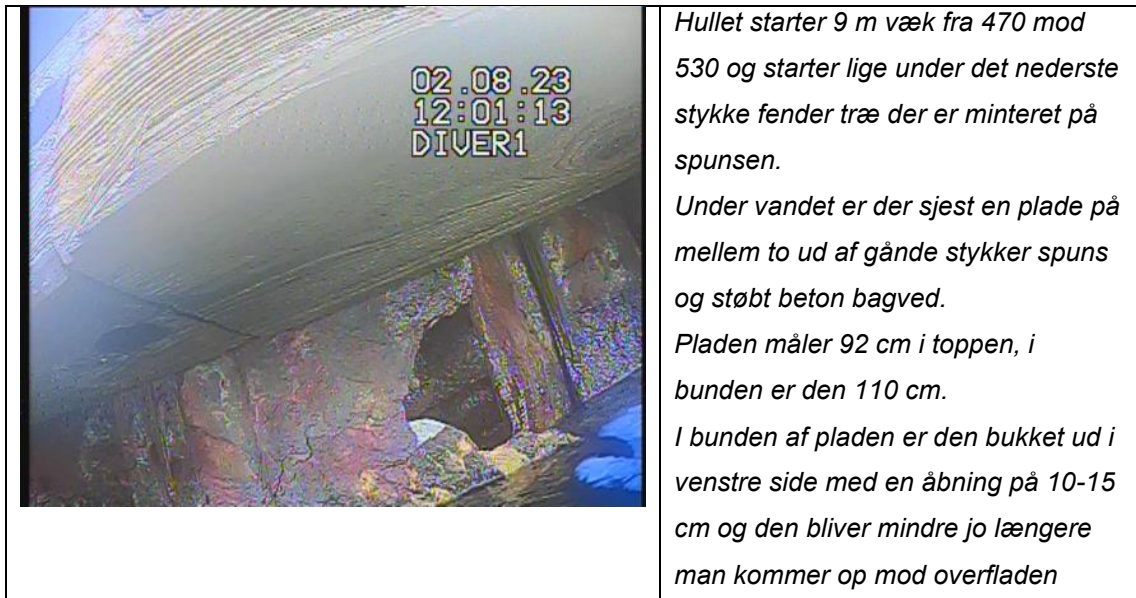
ST.470 og 9 m frem efter kommer der et hul i toppen af spunsen. 1.6 m ned efter kommer der et hul der er 2,5 m i længden. (Der er separat video på det)
