# SLAGELSE KOMMUNE

## AGERSØHALLEN TILSTANDSREGISTERING

Juni 2023

# AGERSØHALLEN

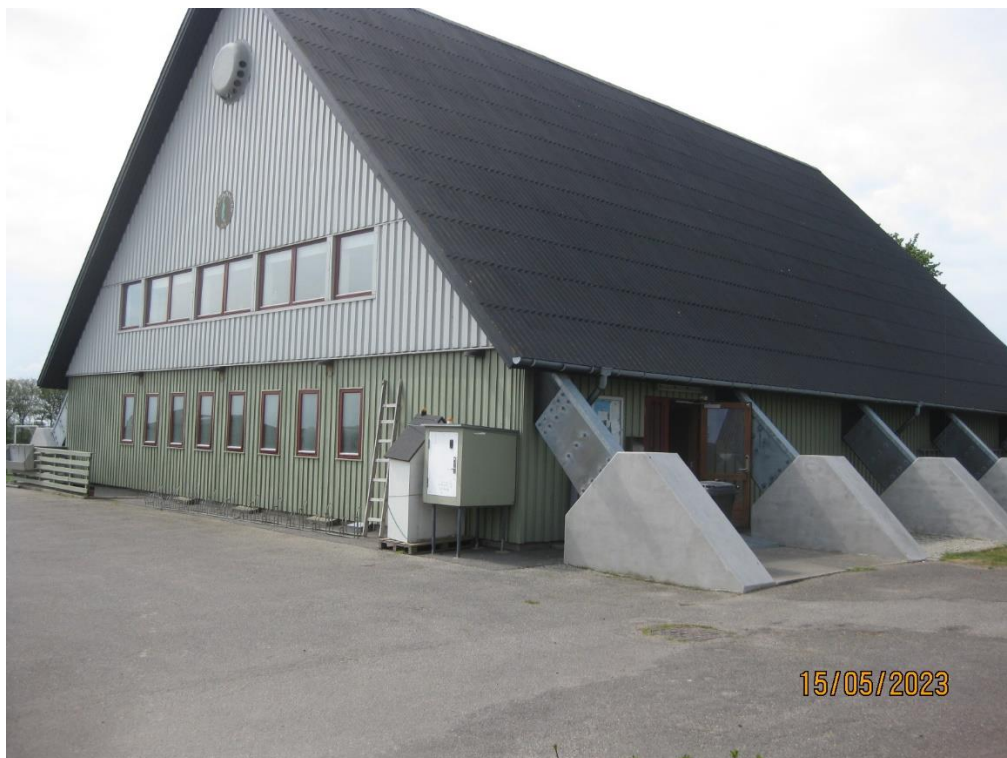
Bølgeeternitpladerne fremstår i generelt pæn stand, dog med partiel alge- og mos vækst. Bølgepladerne blev malet i ca. 2015 og bør afrenses og males igen i ca. 2027 (ca. interval 12 år). Malerbehandlingen er med til at forlænge tagets levetid.

Hallens bølgeeternittag fremstår i generelt pæn stand (renset og malet i ca. 2015)

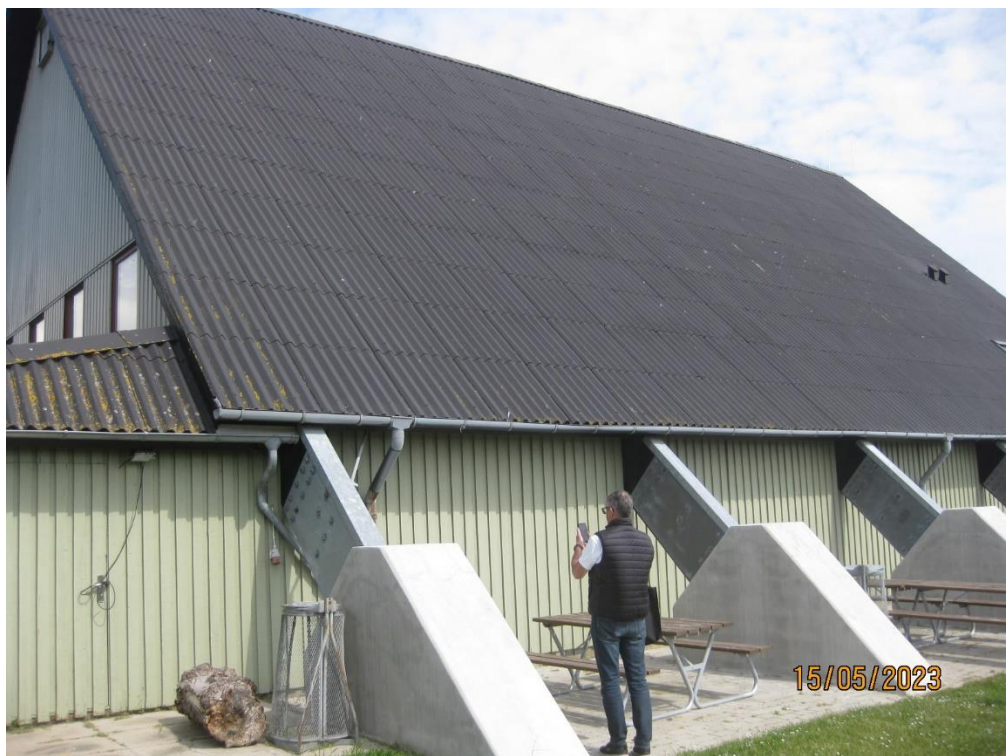
Der er begyndende alge og mos begroning på taget.

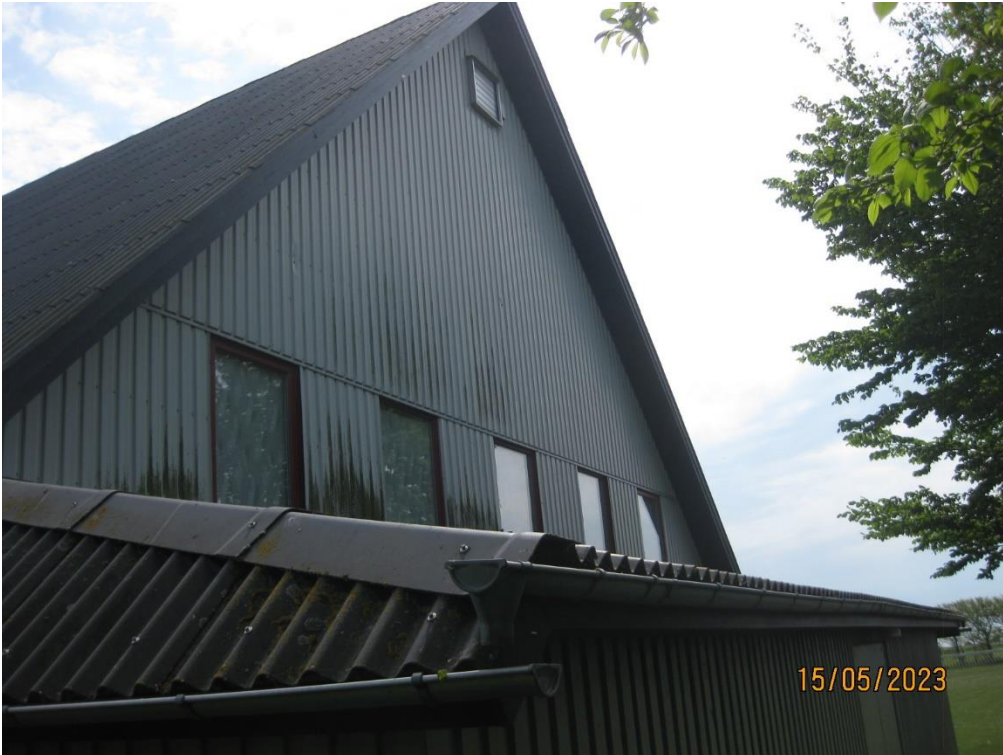
På gavltrekanterne er der beklædt med metalprofilplader. Pladerne på den nordlige gavl er algebegroede.

Facadebeklædning mod nord er tilsmudset af algebegrøning.

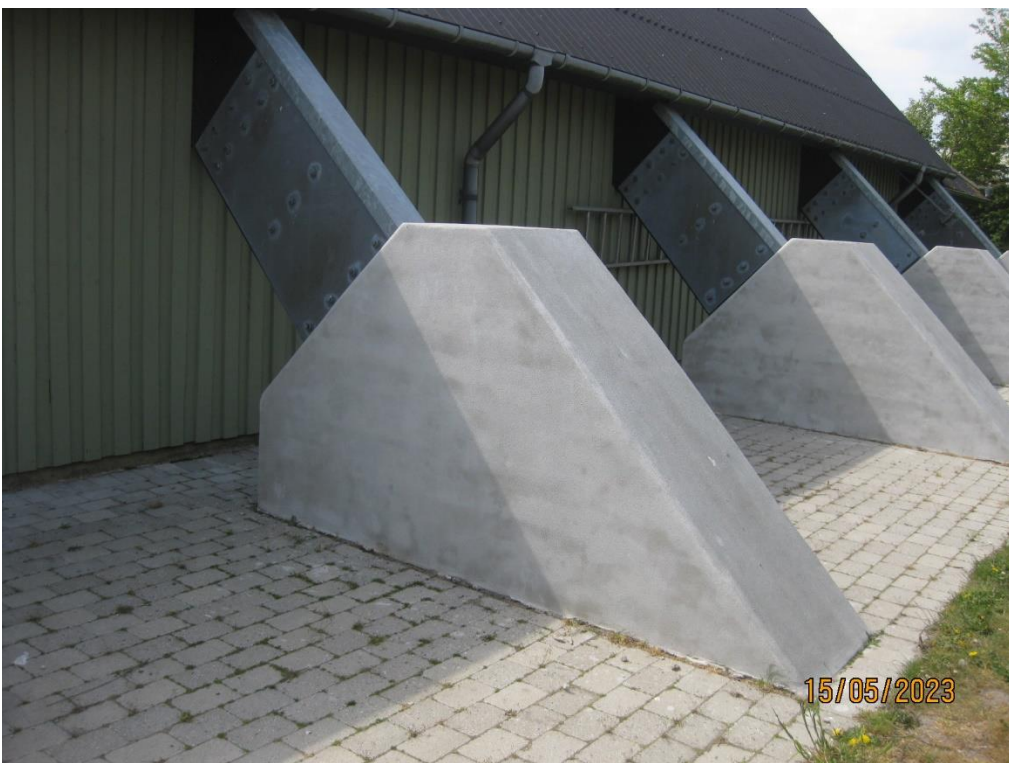
Spæranchorne, der afstøtter spærkonstruktionen fremstår i meget pæn stand efter istandsættelsen. Der kan dog forventes en større reparation af disse spæranchor, hvis alkalikiselreaktionen udvikler sig over tid.

Spærankrene, der afstøtter spærkonstruktionen på terræn fremstår i meget pæn stand efter istandsættelsen sidste år. Der kan dog forventes en større reparation af disse spærankre, hvis alkalikiselreaktionen udvikler sig over tid.

Spærankrene langs begge facader fremstår i meget pæn stand efter istandsættelsen af alkalisk skader i betonen.

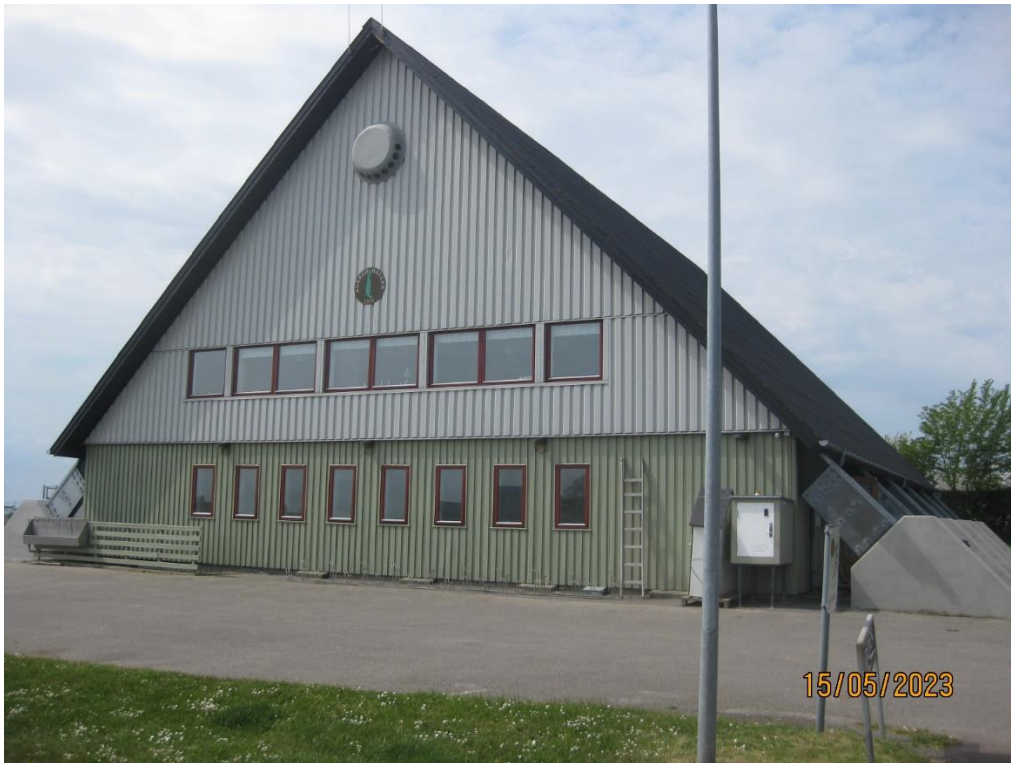
Vindskederne i gavlene er i dårlig stand med partiel råd og tjenlige til udskiftning.

Vinduer, døre, træfacadebeklædning og kælderrækværk bør males indenfor en kort årrække  
Vindskeder bør udskiftes pga. rådskader

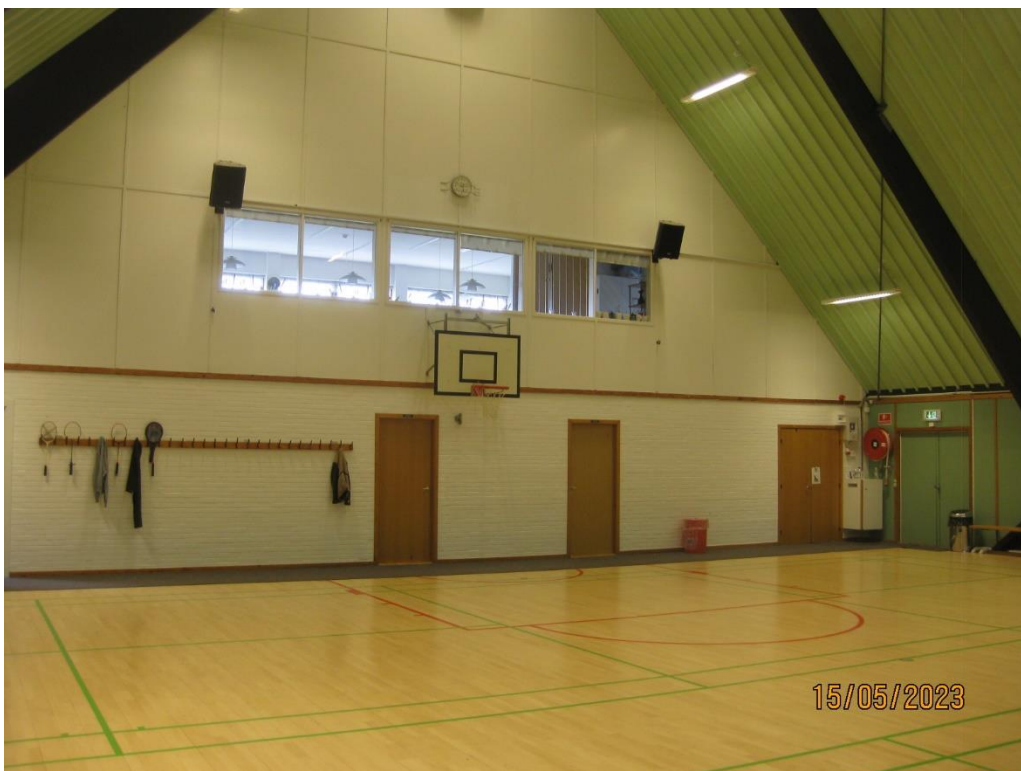
Indvendig fremstår hallen pæn og med intakt gulvbelægning. Gulvet er sidst slebet og lakeret i 2019.

Indendørs fremstår hallen i generelt pæn stand

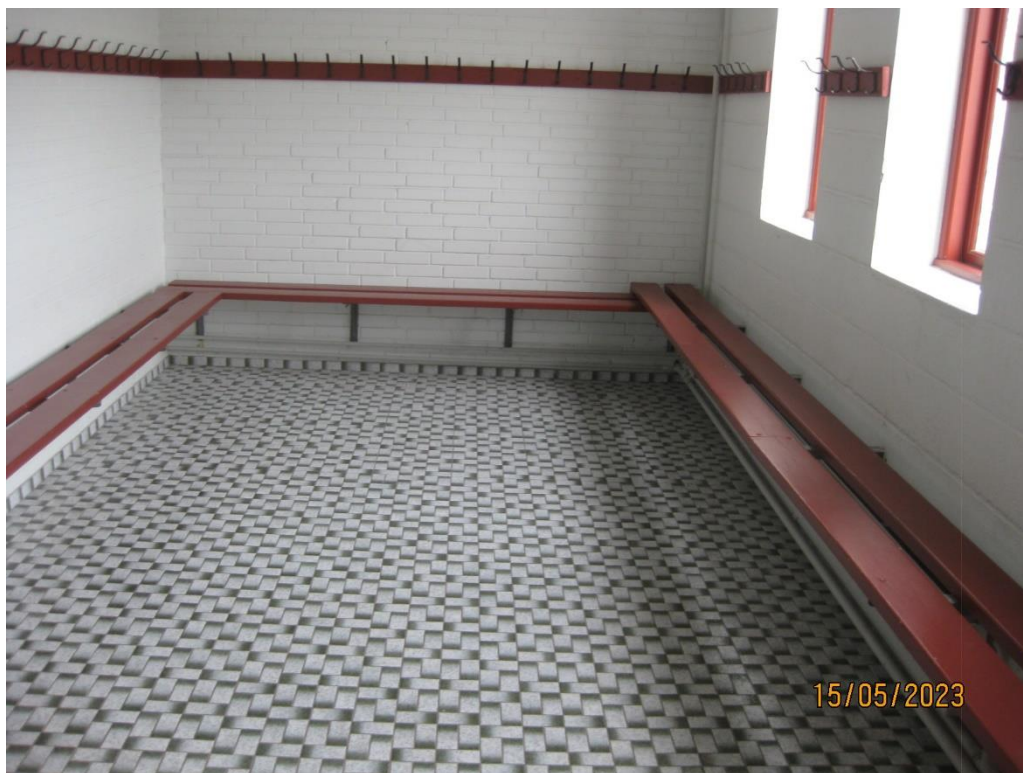
Indvendig fremstår omklædningsrum i god stand

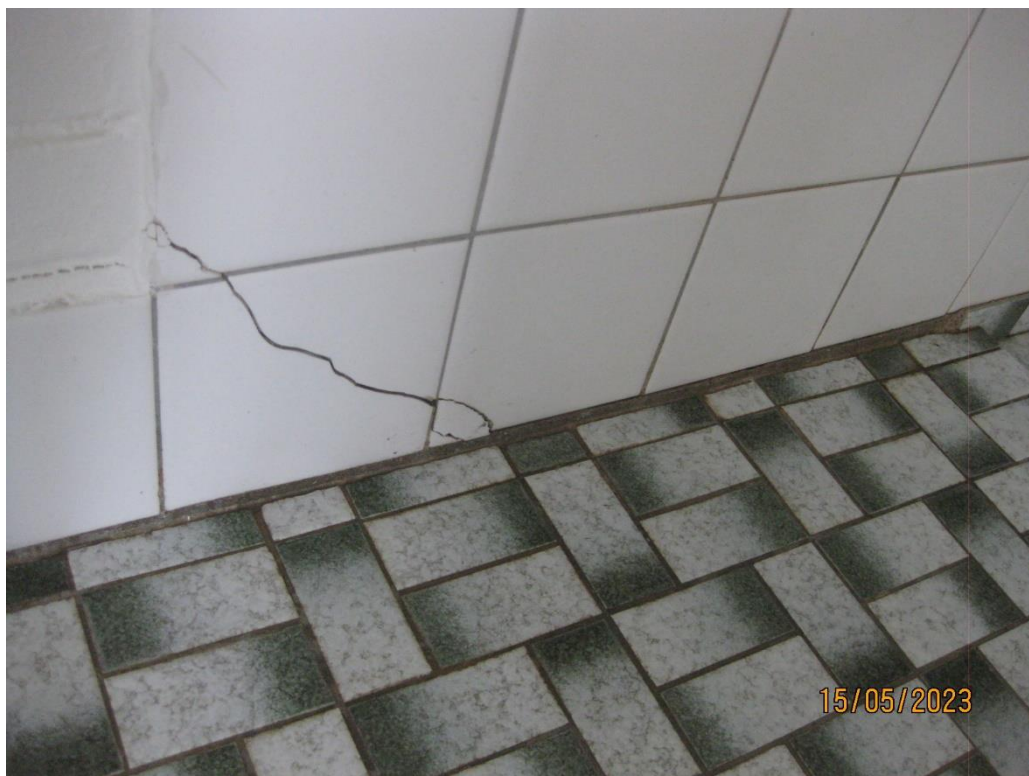
Der er 2 omklædningsrum, som fremstår i pæn stand. Der er konstateret revnede vægfliser i bruserummet ved gulvhøjde i damebadet (ca. 8 fliser). De defekte fliser bør udskiftes.

Defekte fliser i bruserum

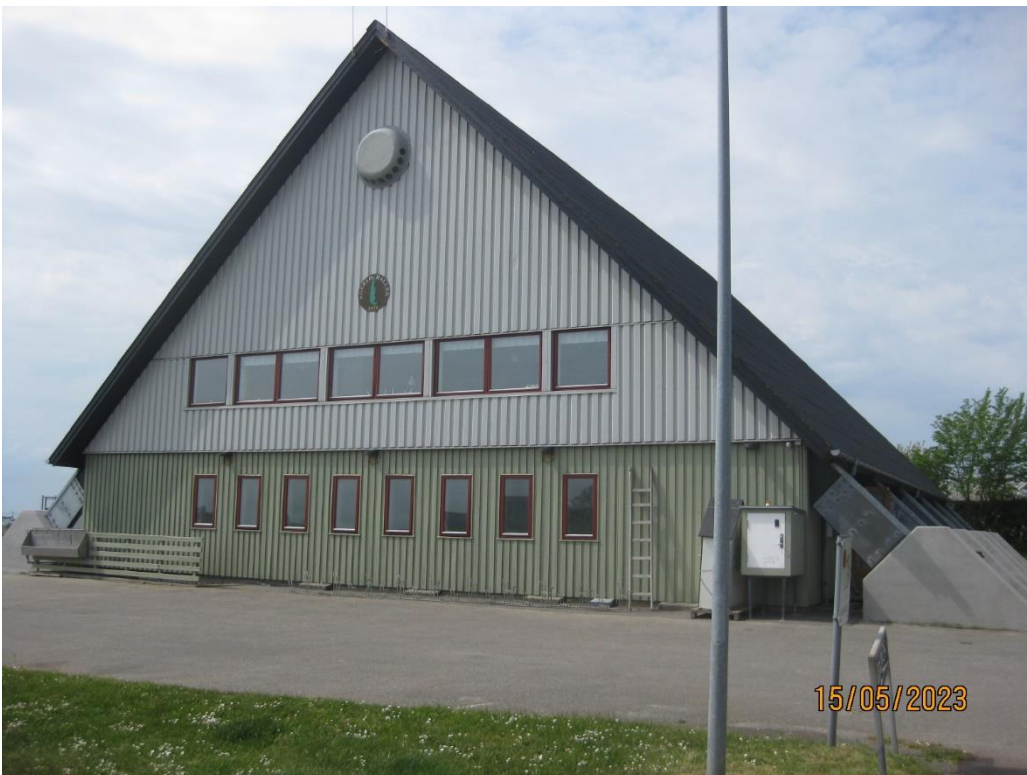
Asfaltbelægningen foran hallen er partielt slidt. Belægningen har dog en restlevetid på skønsmæssigt 10 -15 år.

Asfaltbelægning med "pæn" restlevetid

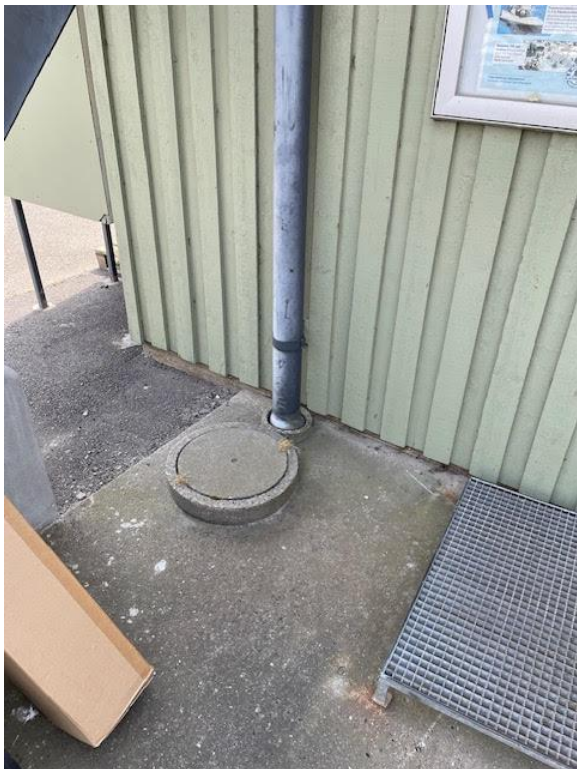
Brønddæksler over sandfang er af beton, disse bør udskiftes til støbegods.

Brønddæksler over sandfang er af beton, disse bør udskiftes til støbegods

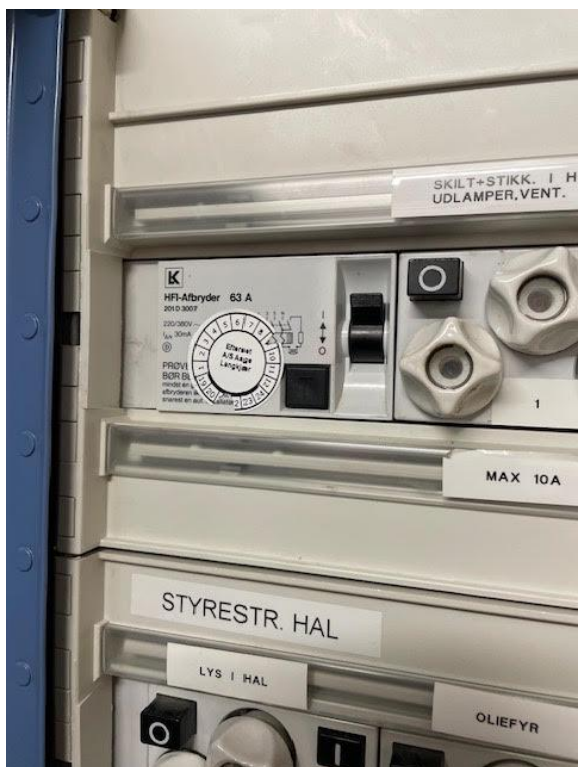
HFI-relæer, bør udskiftes til HPFI. Ved udskiftning af lyskilder til LED skal det efterkontrolleres at lækstrømme er inden for gældende krav.

HFI-relæer, bør udskiftes til HPF

Anbefalinger: Udskifte HFI relæer til HPFI-relæer og inst. af SPD
