Børnebissen
Vinkelvej 2
4243 Rude

Besigtigelse 06. november 2017

Bygningsrapport:

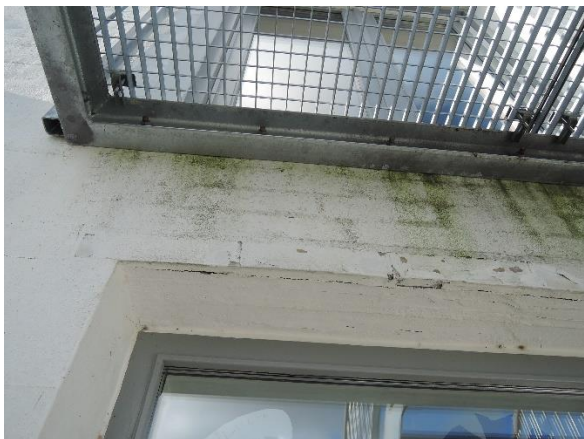
Der ses enkelte afskalninger på mur udvendig, revner i mur og stik under brandtrappe mod øst, se billede.

1. Skønnede omkostninger til afhjælpning

kr. 5.000

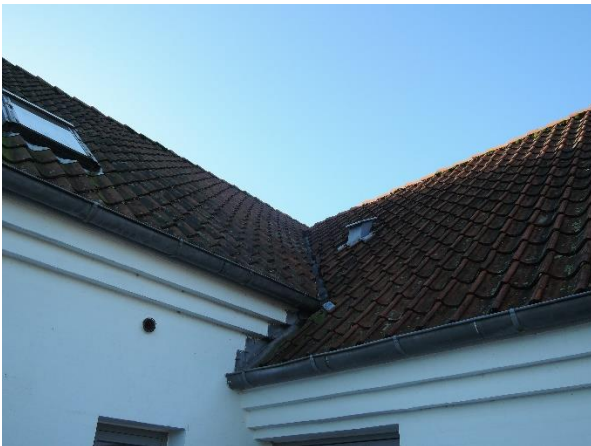
Flere steder på tagfladen samt ved rygning ses mosbegrøninger, der bør fjernes for at beskytte tegl mod risiko for fugtafskalninger.

3. Samlede skønnede omkostninger til afhjælpning udvendig tagflade m.m.kr. 20.000

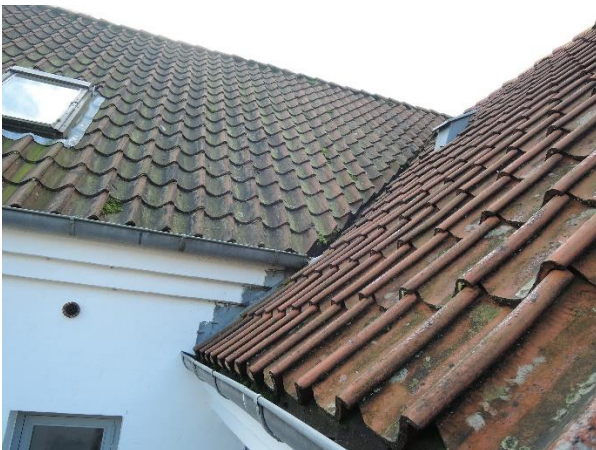
Enkelte tegl ved skotrende bør udskiftes, tilrettes så de ligger korrekt i forhold til skotrende. Rygninger bør eftergås med hensyn til rygningsskit, begyndende nedbrydning og udfald ses på Steder.

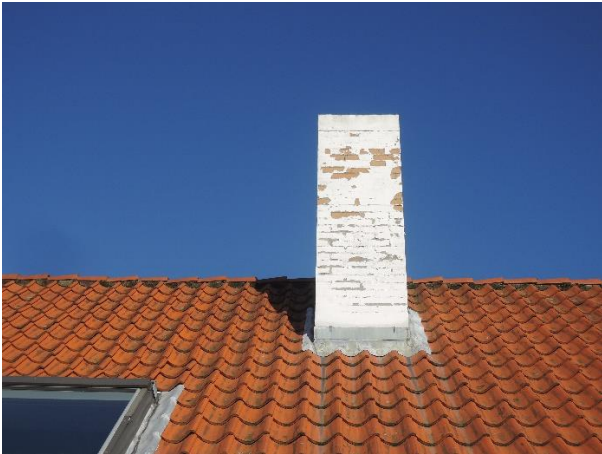
Skorsten er en del afskallet på udvendige mur overflader, afdækning på skorsten er revnet mod nord.

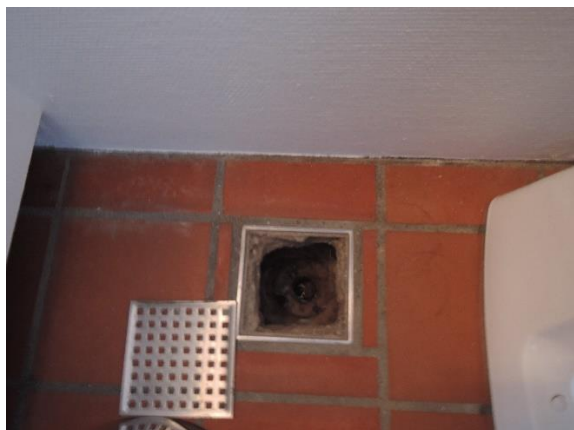
I bad i stueplan har enkelte klinker på gulvet sluppet vedhæftning til underlaget,

Gulv afløb er udført med overstøbning på afløbsskål, risiko for fugt indtrængen i gulv.

6. Samlede skønnede omkostninger til afhjælpning klinker og gulv afløb. kr. 20.000

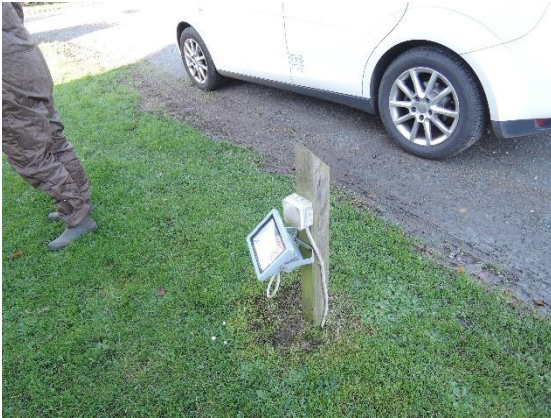
Udvendige elinstallationer ved lampe mod nord og ledning på væg ved indgang med vest er ulovlige installationer.

7. Samlede skønnede omkostninger til afhjælpning af el.

kr. 5.000

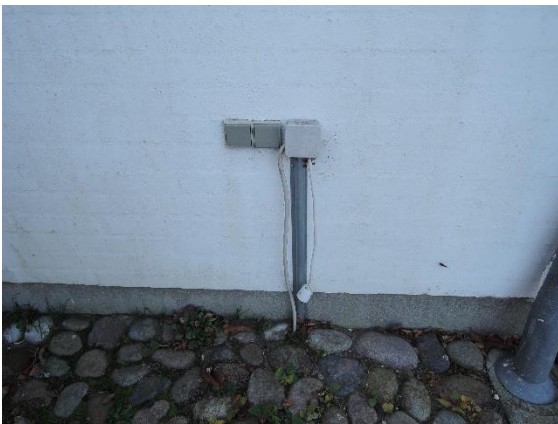
Kabler skal beskyttes i- og over jorden og stikprop der hænger i ledning uden afbryder er ikke lovlig.
