Notat

Projekt: Halsskov Færgehavn. Risikovurdering
Projektnummer: 23.0414.02
Projektleder: Erik Daugaard Jensen

Udfærdiget af: Erik Daugaard Jensen
Dato: 16. maj, 2018, revideret 19. juni 2018
Kontrolleret af: Niels Nondal

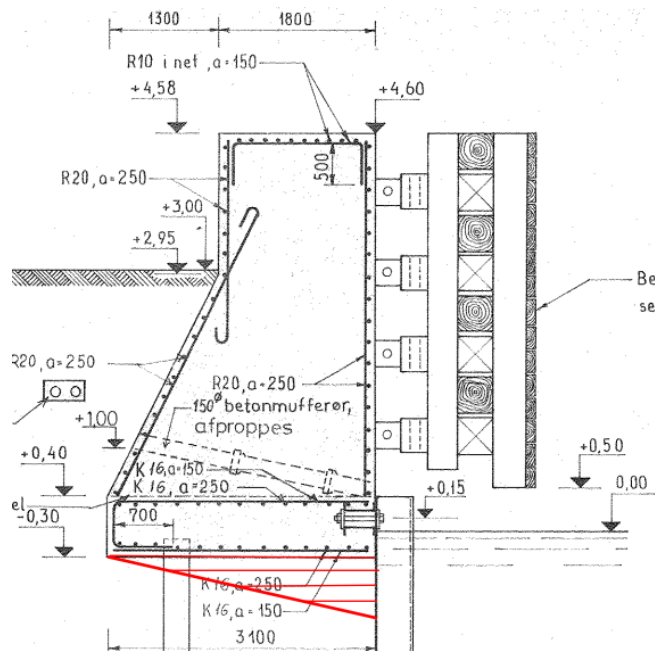
Figur 1. Kajmur, princip (tværsnit taget fra Nyborg tegning)

Med rødt er skraveret det volumen, der skal trække ud igennem huller i spunsvæggen, inden fylden bag kajmuren begynder at sætte sig. Den nedre grænse ved spunsvæggen ligger i ca. kote -1,0 m. I kajkonstruktionerne i Halsskov Færgenhavn er der derfor en 'reserve' af fyld, der skal trækkes ud, inden der optræder et jordfaldshul i terrænet bag konstruktionen.

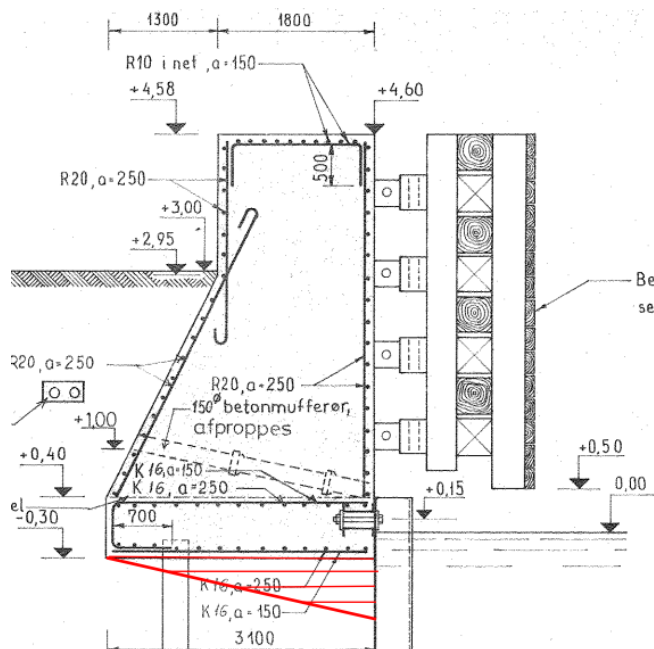
Figur 1. Kajmur, princip (tværsnit taget fra Nyborg tegning)

Med rødt er skraveret det sandvolumen, der skal trække ud igennem huller i spunsvæggen, inden fylden bag kajmuren begynder at sætte sig. Den skrå

grænse under kajmuren har en hældning på ca. 1:4, hvilket normalt vil indebære en stabil sandskråning, men ved stor bølgeuro uden for kajvæggen (f.eks. i bunden af færgelejerne hvor der er stor refleksion), kan fylden trækkes ud på grund af de strømmende vandbevægelser.

Dette formodes at være baggrunden for det store jordfaldshul ved Leje 3. Der forekommer 5 større huller i nabospunsjern på denne strækning kombineret med at der i bunden af færgelejet ved kraftige vinde fra vestlige retninger dannes markant større bølger her på grund af refleksioner. På denne måde forårsages vandbevægelse igennem hullerne og fylden bag kajen trækkes ud som massestrøm.
