SLAGELSE KOMMUNE

STILLINGEHALLEN TILSTANDSREGISTERING

Juni 2023

STILLINGEHALLEN

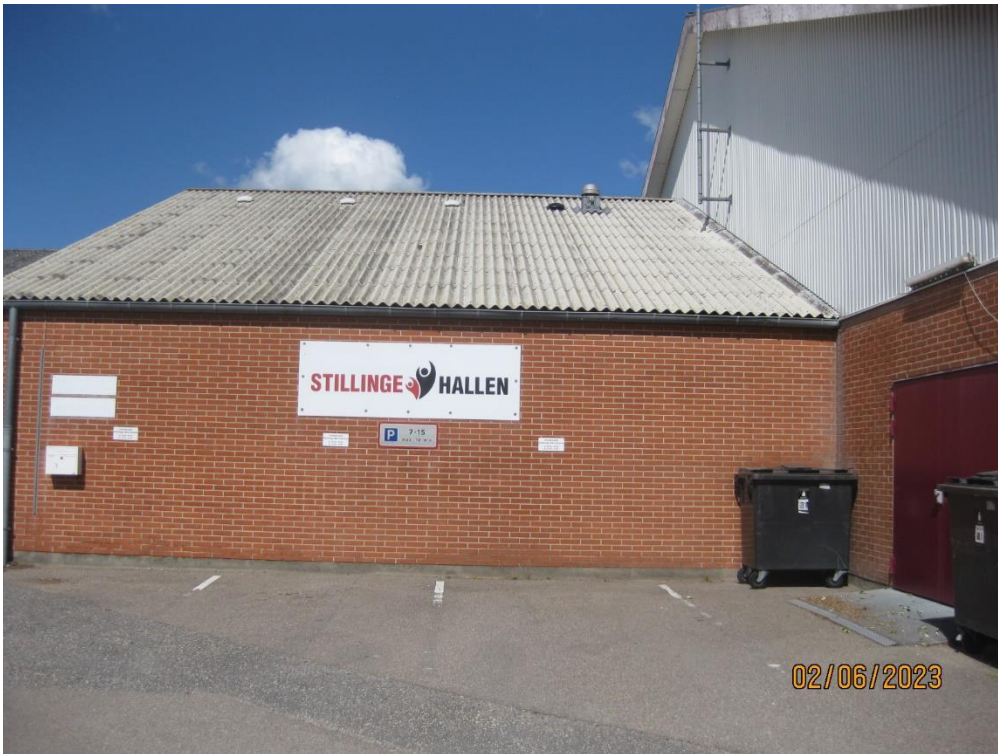
Bølgeeternittag fra 1988 med asbest

Af større omkostninger til genopretning og vedligehold kan bl.a. nævnes maling af bølgeeternittag og udskiftning af idrætsgulv.

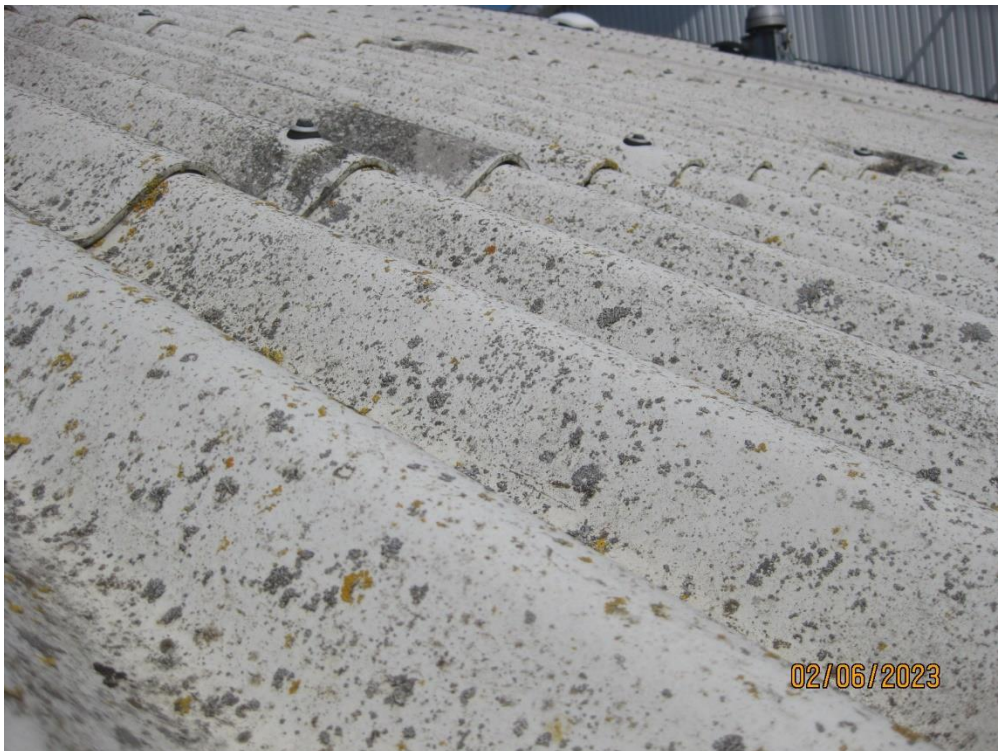
Det er oplyst at der er partielle utætheder fra taget. Det bør overvejes at foretage en maling af taget. Tagrenderne er udskiftet til zink render i 2022. Dog mangler 6 m på banesiden, samt ved cafeteriabygningen. Haldørene er udskiftet i 2021, dog mangler døren til boldrummet. Der er tagpap over indgangsbygningen, hvor restlevetiden vurderes til 5-10 år.

Slidt bølgeeternittag

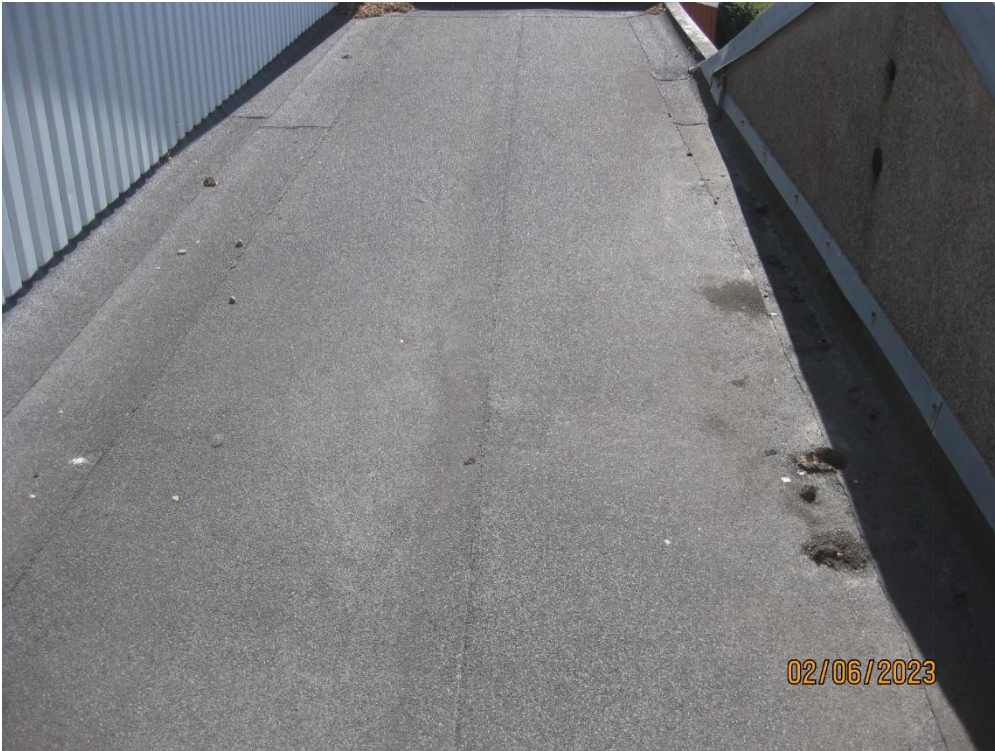
Tagpap over indgangsparti/gangareal

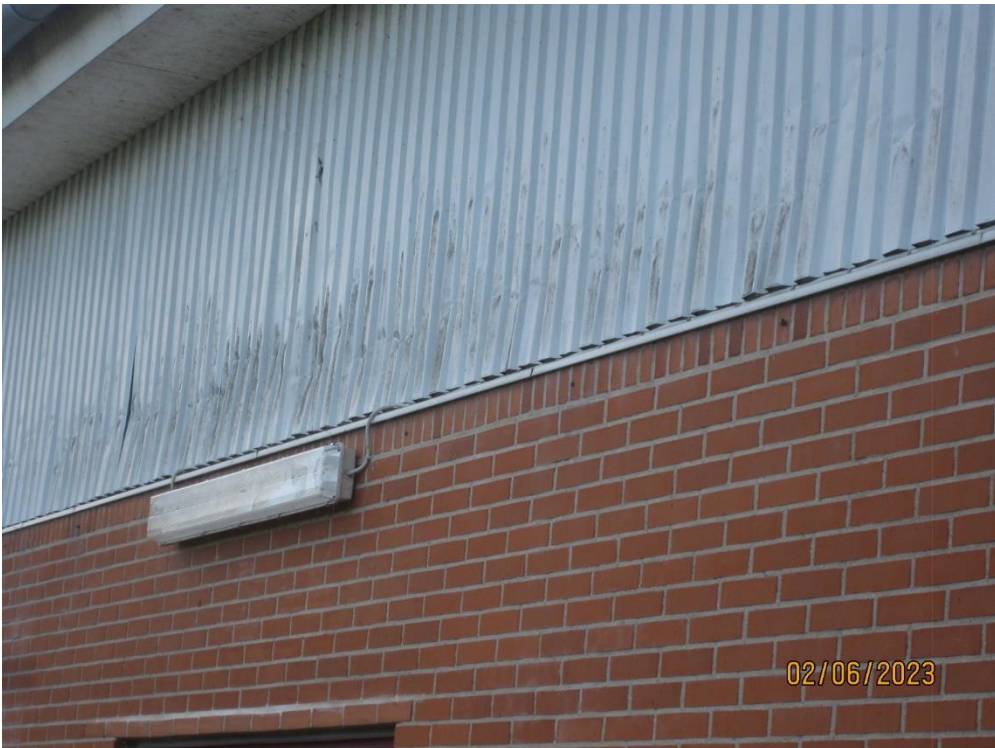
Der er ikke konstateret sætningsrevner i hallen, men derimod enkelte revner i Koldtrumsbygningen. Facadebeklædningen mod boldbanen er meget deform efter at være ramt af bolde. Vinduerne i cafeteriabygningen er udskiftet til plastvinduer.

Bulede og skadede metalprofilplader mod boldbanen

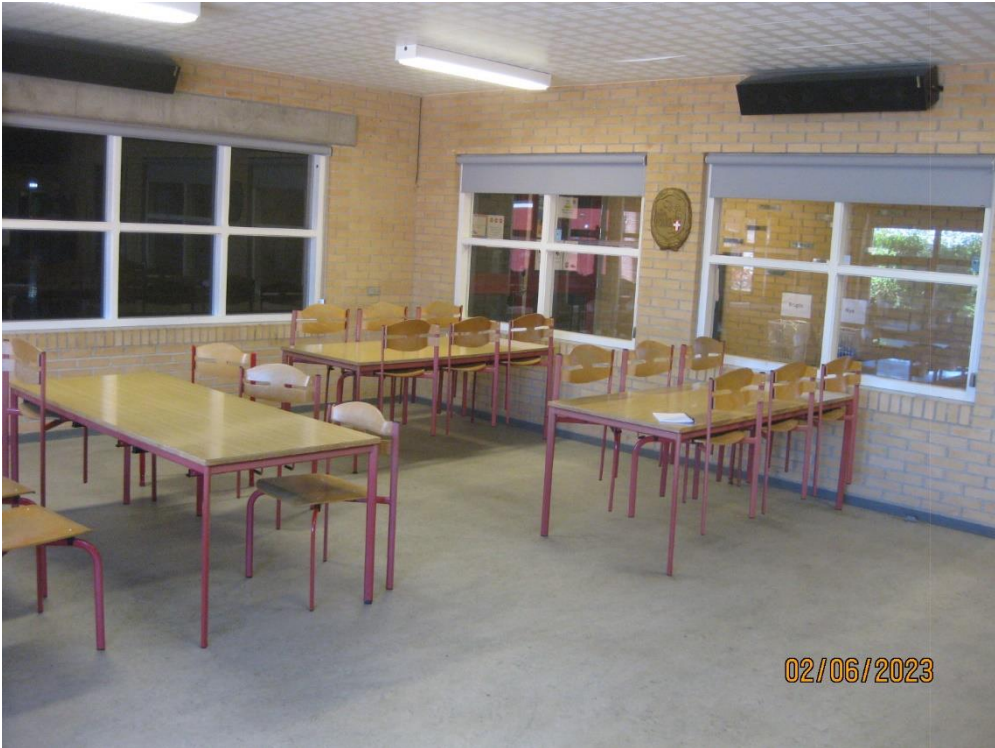
I cafeteriaet er der linoleum fra 1988. Der er en hel del mærker i gulvet fra borde- og stoleben, samt hul. Linoleumsbelægningen i køkkenet og indgangsareal er i OK stand.

Slidt og skadet linoleumsgulv i cafeteria

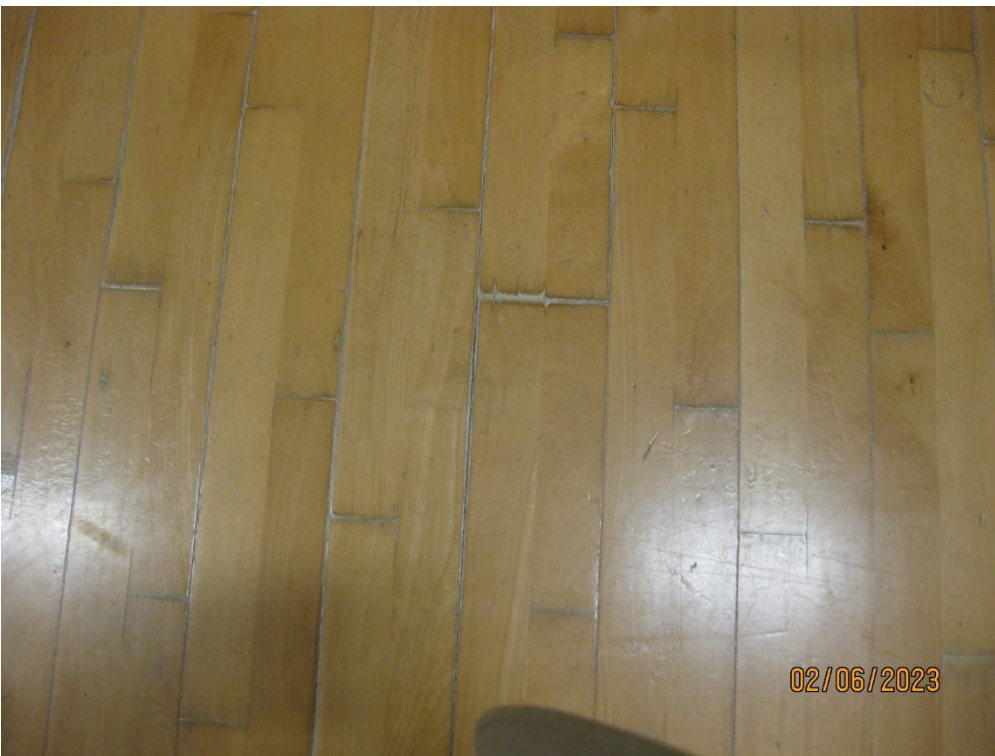
Det er det originale idrætsgulv fra 1988. Der er tydelige vandskader på stavene under gulvlakken. En udskiftning af gulv bør overvejes inden for de kommende 10 år.

Gulv viser tegn på vandskader

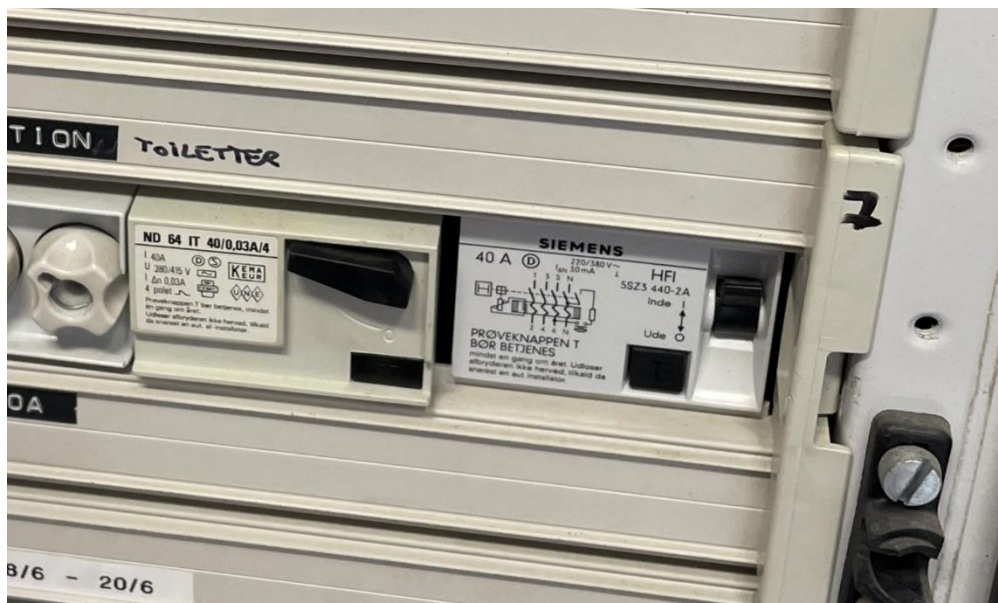
HFI relæer som bør skiftes til HPFI relæer

HFI-relæer, bør udskiftes til HPFI. Ved udskiftning af lyskilder til LED skal det efterkontrolleres at lækstrømme er inden for gældende krav.

Anbefalinger: Udskifte HFI relæer til HPFI-relæer og inst. af SPD

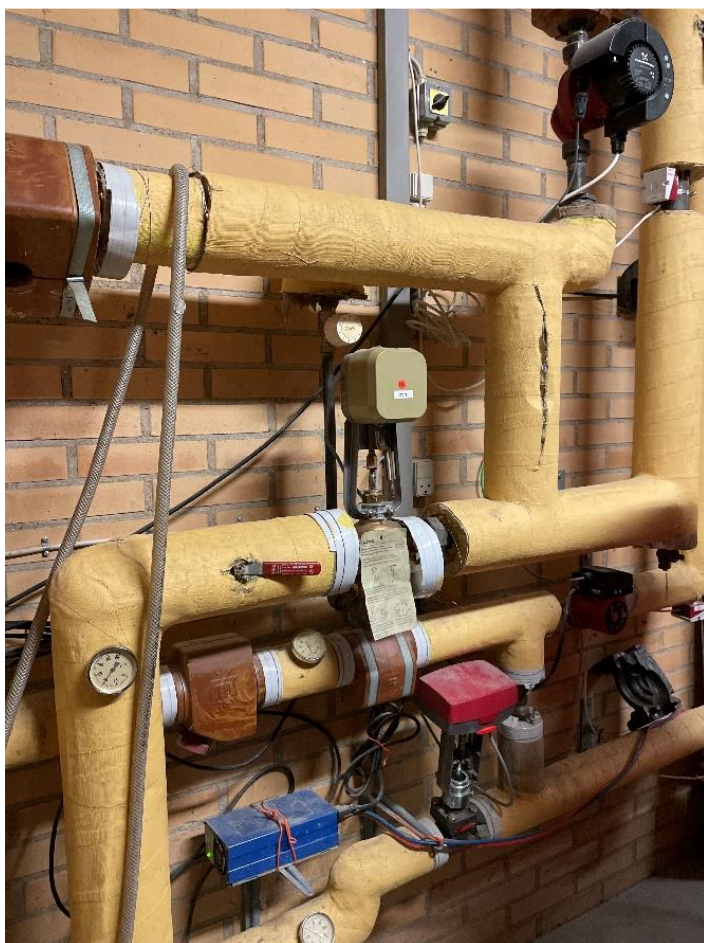
Blandesløjfe varme fra skolen
