AKACIEVEJ 5, VEMMELEV.

Bygningsrapport 2017

Bygnings syn den 23. oktober 2017.

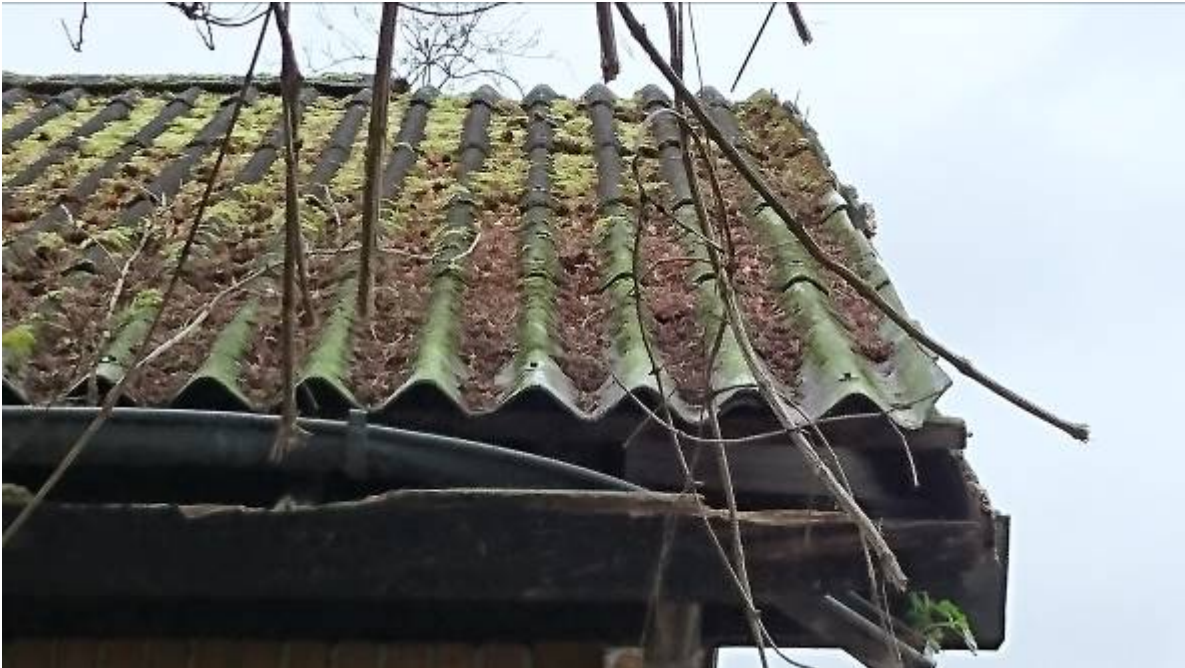
Vindskeder og stern ses at være udslidte/rådden og flere steder mangler de, i begge gavlender mangler der desuden dækbræt, rygning og eternitplader, hvilket betyder at regn / sne ender direkte inde på loftet af boligen.

Manglende rygning og dækbræt mod akacievej. Dette er ens for begge gavle.

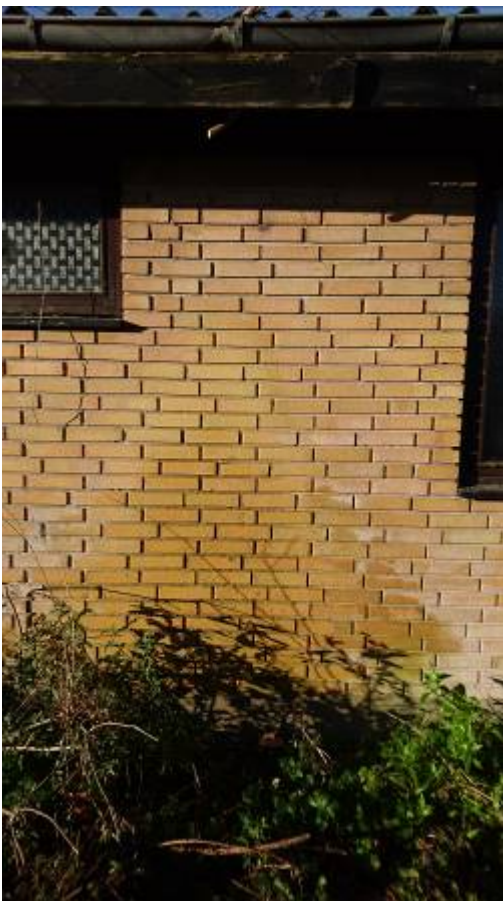
Boligen er opført som en typisk 1plan parcelhus fra slutningen af 1960 med ydermur i blank mur og belagt med eternittag. Der ses flere sætningsskader og revner i murværket, som kan være indgang for regn og slud, hvilket kan ses ved at murværket flere steder at være stærkt opfugtet i op til en 1 ½ meters højde, det samme gør sig gældende på indervæggen.

Opfugtet mur ved badeværelse

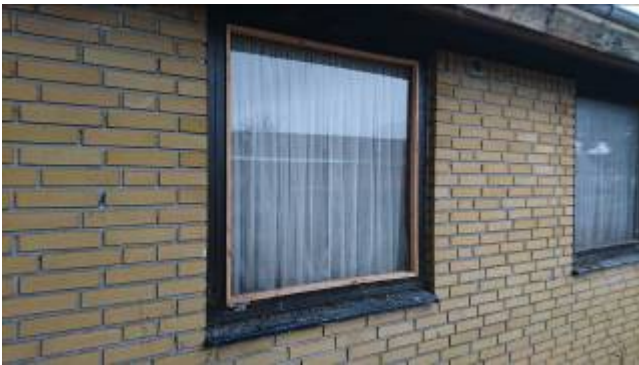
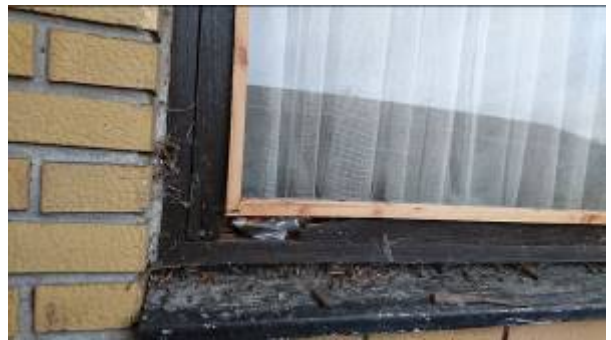
Bagerste værelsesvindue.

Vinduerne er tids typiske opført i trærammer som ses at være angrebet af råd og svamp, flere steder er rammen dog helt væk og der er udkig til det fri. Terrassedøren i stuen er fyldning sat fast med affaldstræ/finér på må og få, der er direkte udkig til det fri.

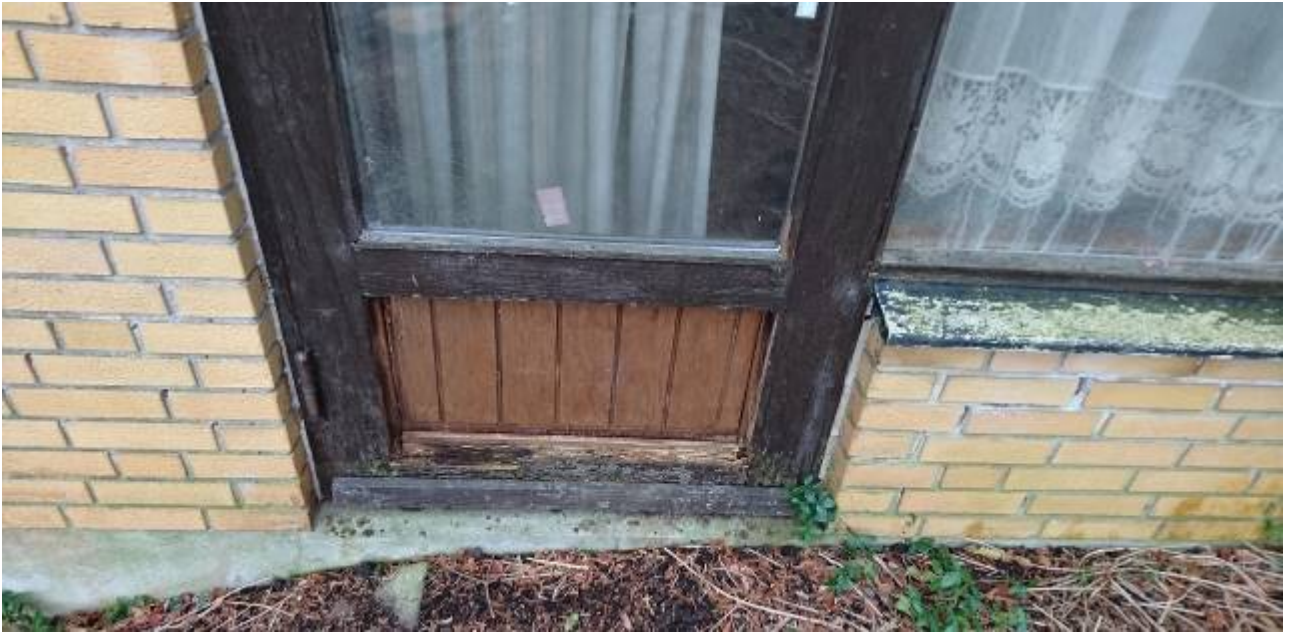
Terrassedør hvor fyldningen reelt mangler, finerpladen er ikke helt fastgjort.

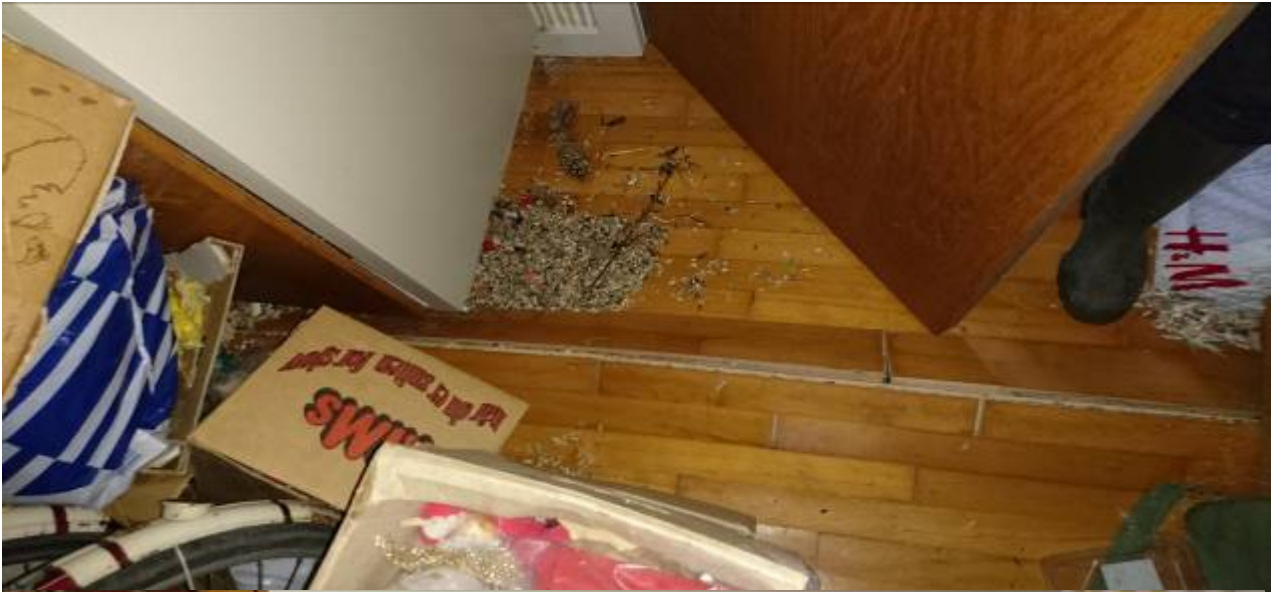
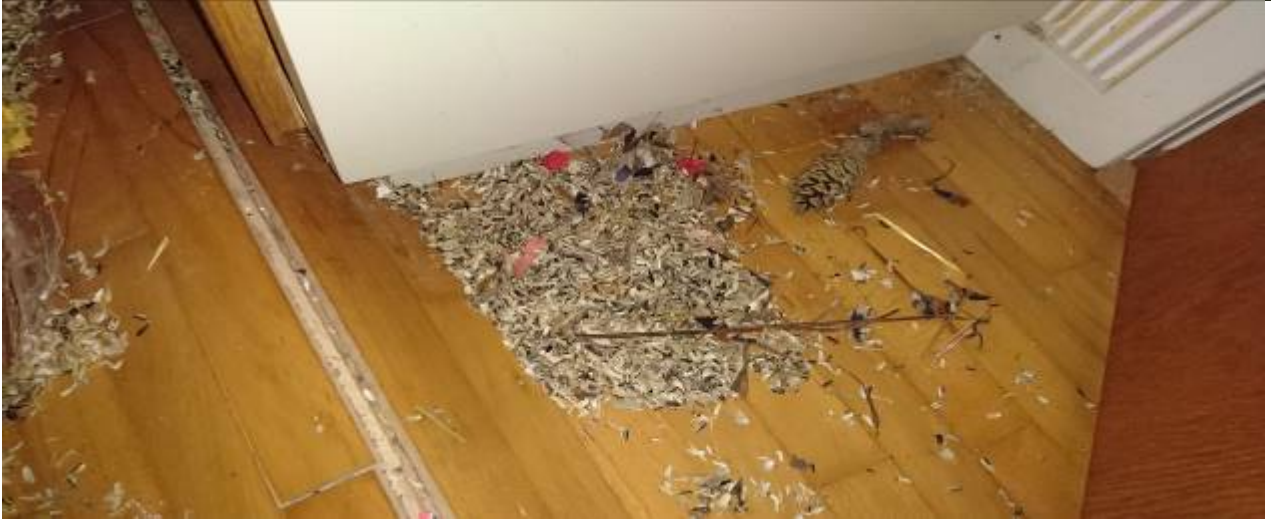
Boligen bærer præg af at stå forladt og uopvarmet, lugten er skarp af rotter og deres efterladenskaber. Dækket der er støbt samt parketgulv lagt på strøer, er i hele husets længderetning rejst sig i op til 20 cm og står som bue, dette er et typisk tegn på at gulvet har fået vand og fugt.

I bagerste værelse, er der etablerede rotterede mellem dør og skab, det er vurderet fra rottefængerens at rotterne stadig trods massiv udlægning af fælder og gift er tilstede i boligen både under og over gulvet, efter anmeldelse fra byggeri til rottefængerens i oktober 17, samt konstatering af tilstedeværelsen af rotter og reder, køres der nu ugentlige tilsyn fra rottefængerens.

Bagerste værelse hvor der er anlagt rotterede og hvor gulvet har rejst sig.

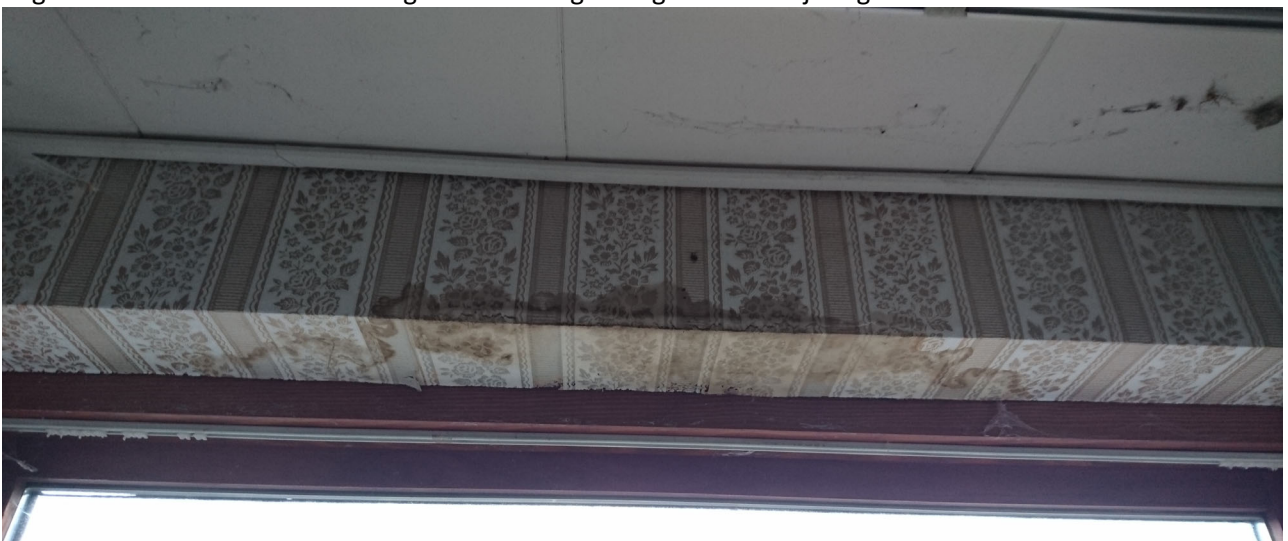
Overlækker med tydelige begroninger.

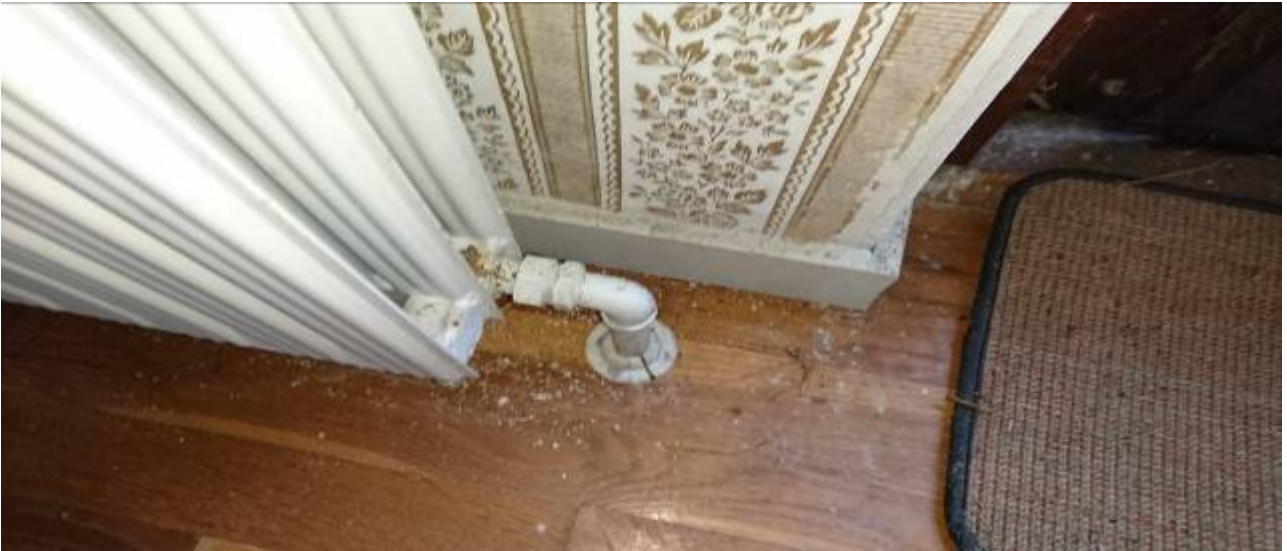
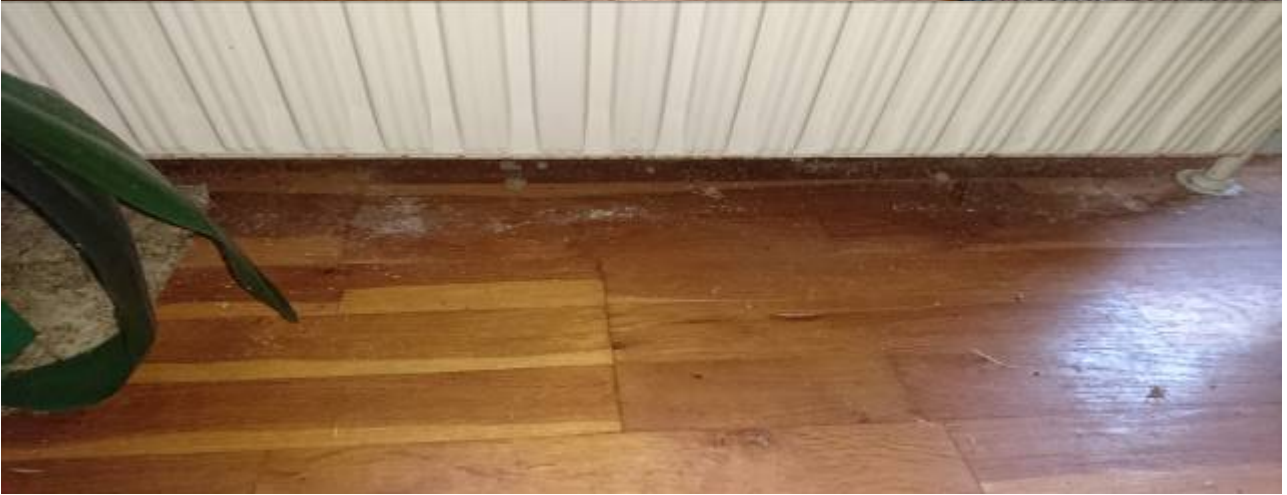
Der er i værelserne og stuen konstateret massive forekomst af skimmelvækst ved ydervæggen og omkring vinduer samt på loftspladerne i de bagerste værelser, ligeledes kan det konstateres at der er synlige skimmelbegroninger samt skimmelvækst på gulvene, dette understøttes af at tapetet flere steder er løst og er ved at falde af væggen.

Skimmelvækst og rottespor i stue.

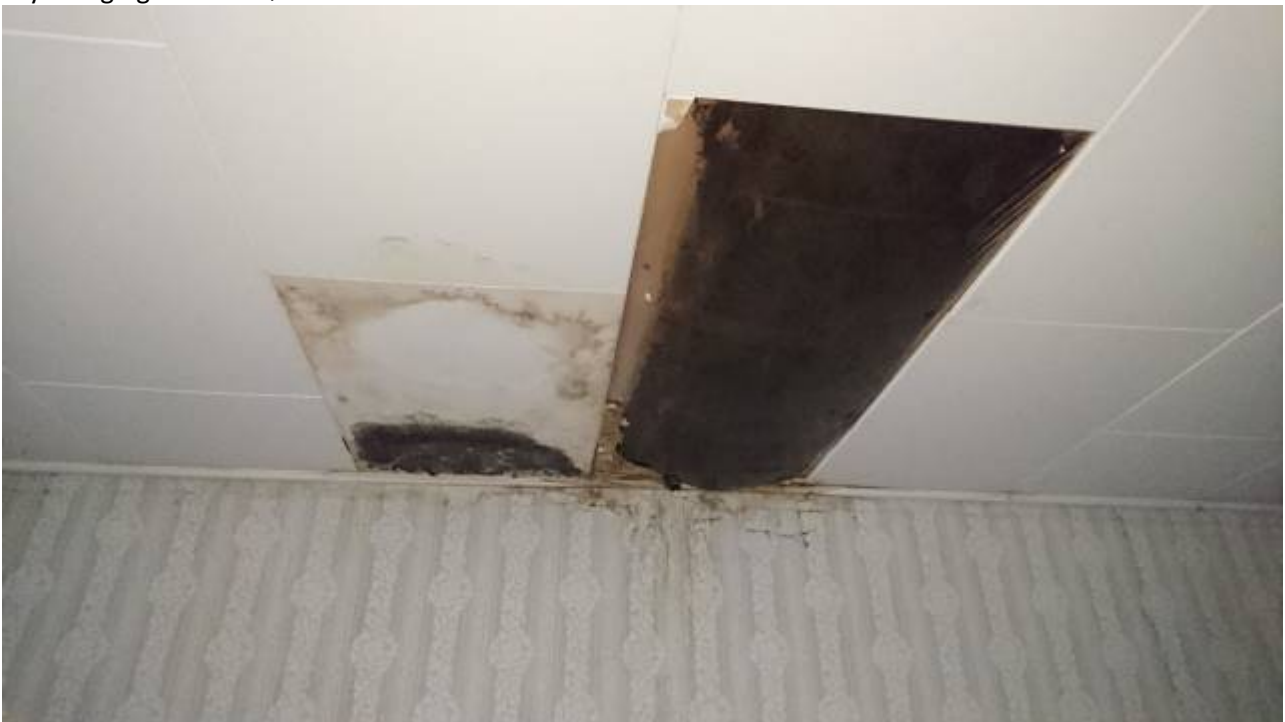
Tapetet er flere steder så fugtigt at det har sluppet sit greb til indervæggens gasbeton, erfaringsmæssigt er det tegn på at væggen er våd så limen på tapetet mister sit greb. I værelser og stue kunne der konstateres skimmelbegroninger på loft og vægge, i det bagerste værelse var loftpladerne løse og enkelte faldet ned grundet fugt og der kunne ses skimmevækst over pladerne, ligeledes kunne det konstateres at der i samme rum flere steder på gulvet kunne konstateres skimmelvækst.

Manglende loftplade og svampevækst i værelse.

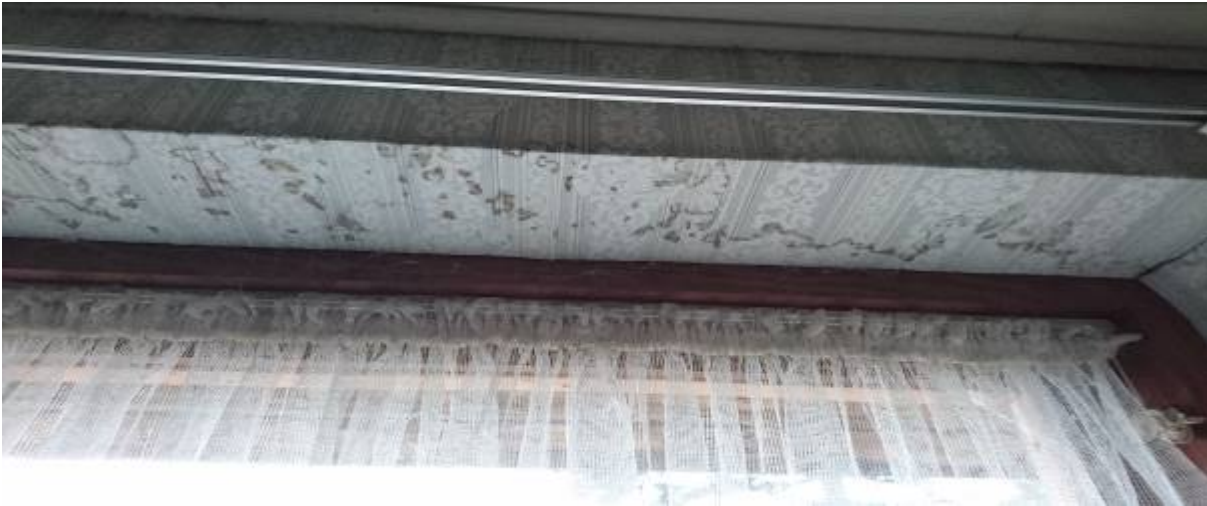
Skimmelbegroning på overlægger i værelse.

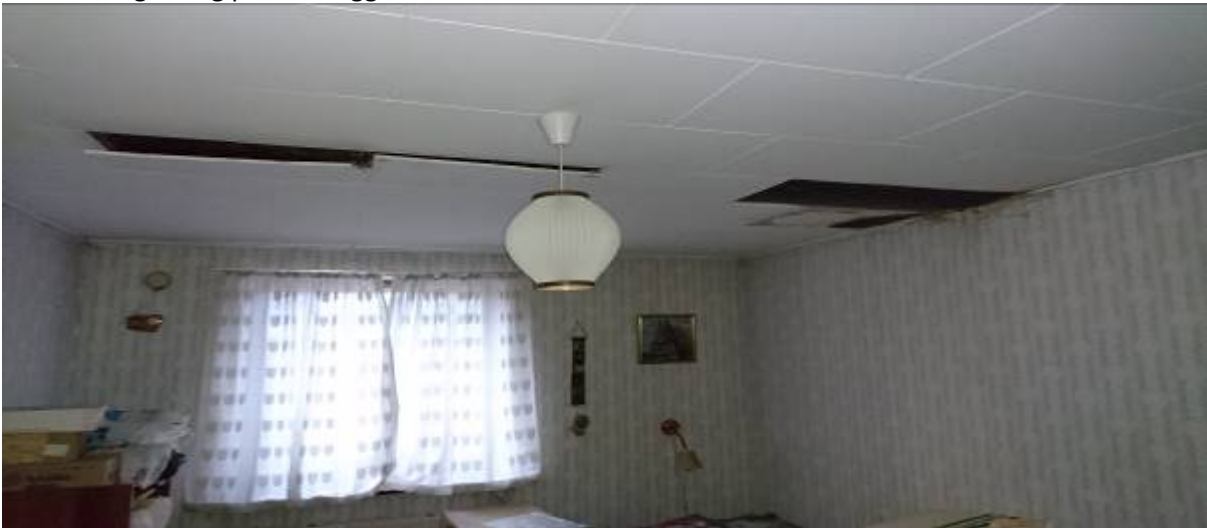
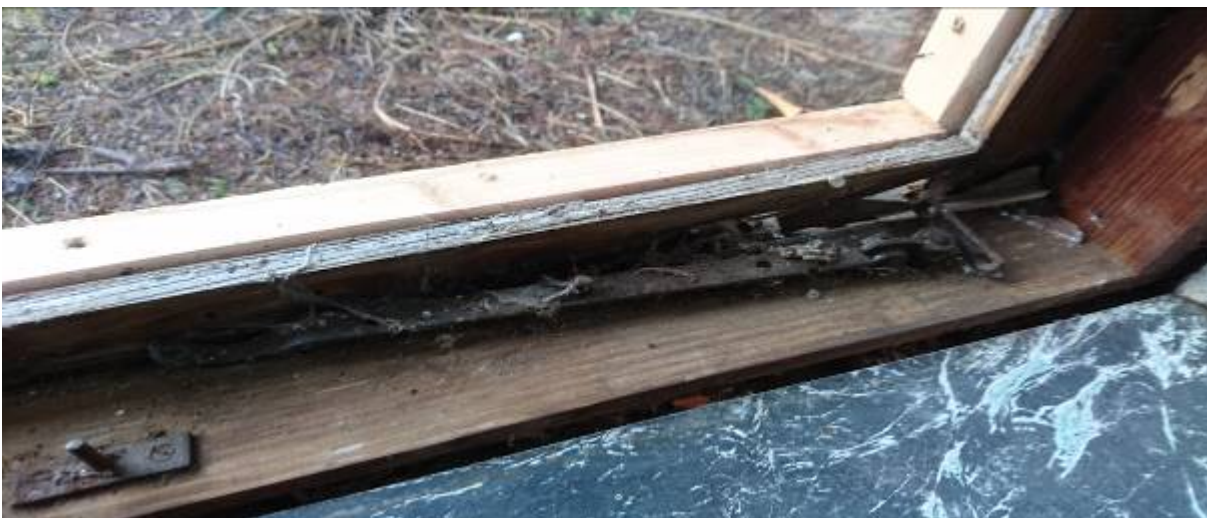
Vindue i bagerste værelse. Hvor der er utæthed i karmen til det fri.

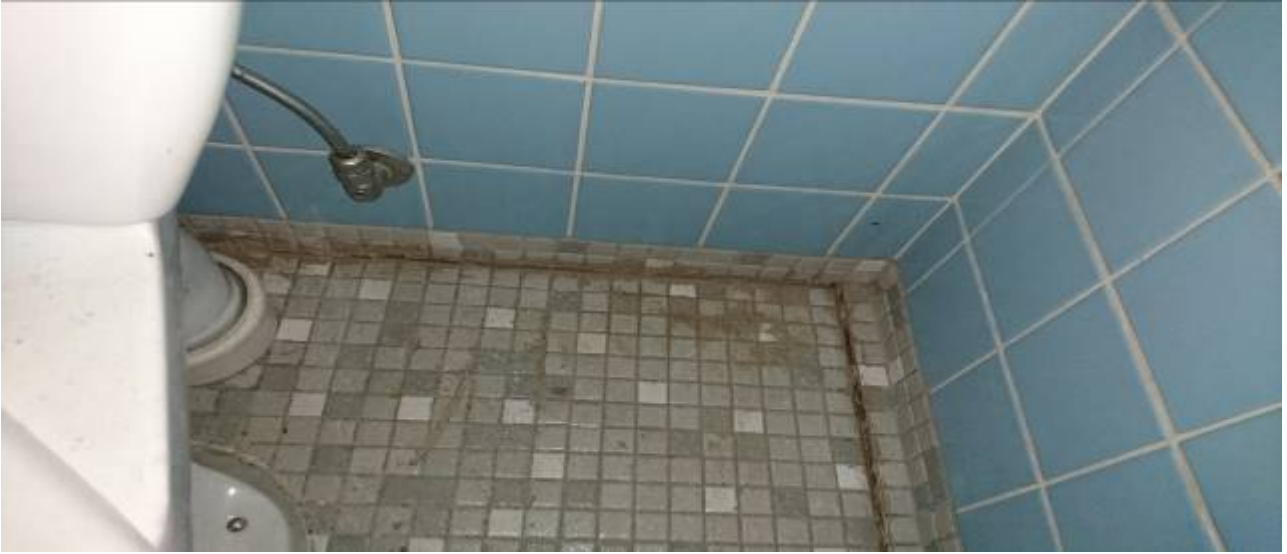
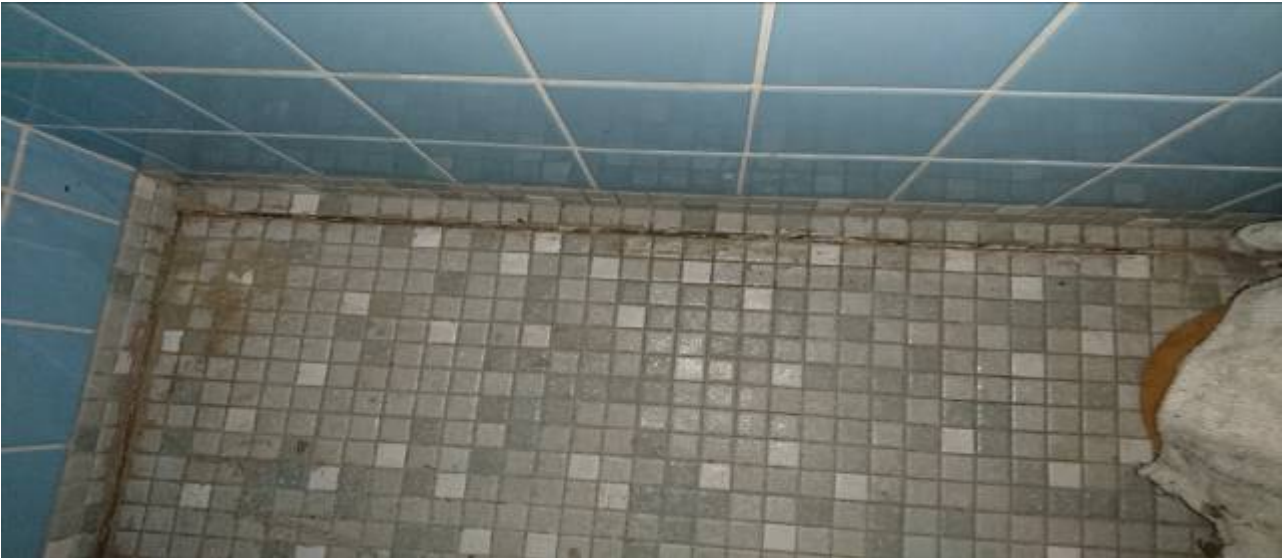
Toilet hvor væggen har skudt sig i forhold til gulv.

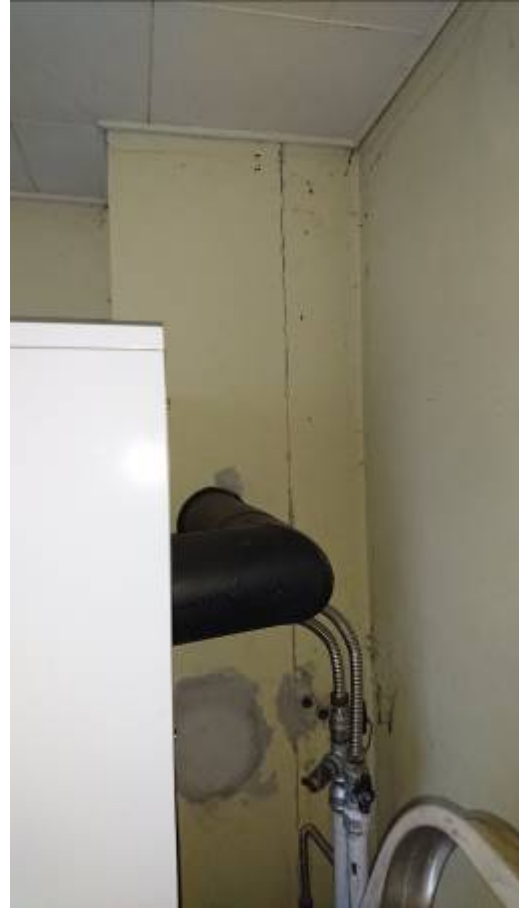
Sætningsrevne i skorstenen.

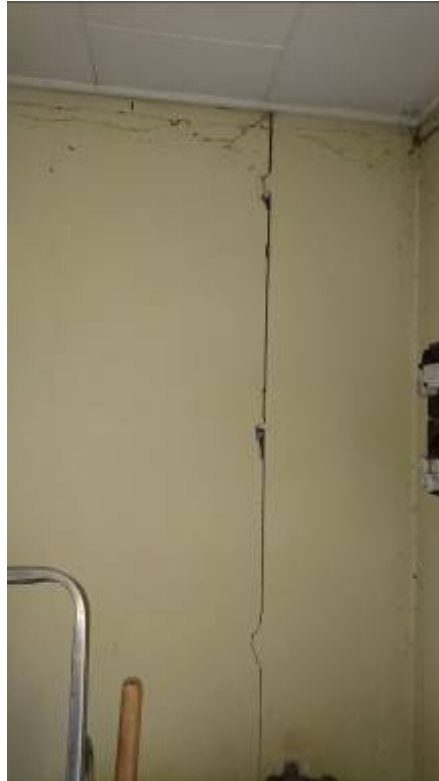
Sætningsrevne i
