# HALSSKOV KLAPBRO

SÆREFTERSYN AF HYDRAULISKE CYLINDRE, BRO 0501-0-005

A086186-003-01

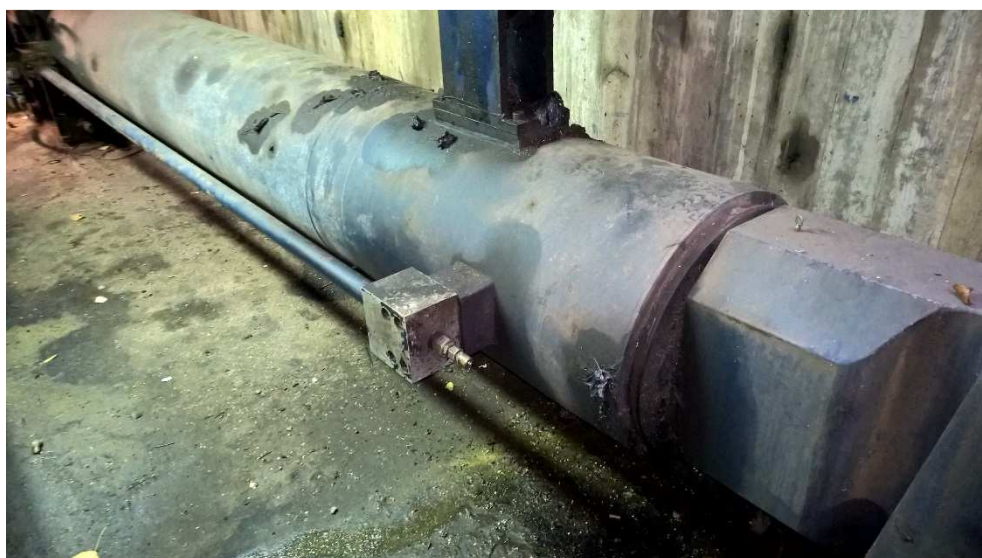
Figur 1 Vestlig cylinder i hvilestilling.

Hydraulikcylindrene er over 30 år gamle, men fungerer endnu efter hensigten. Der er en del snavs (fedt, olie mv.) og rustskader på cylindrene og lejebeslagene. Begge cylindre lækker olie gennem cylinderhovedpakningerne. Den østlige cylinder har det største udslip af olie.

Lækagen er blevet observeret og registreret af driftsentreprenøren igennem flere år, og bliver langsomt værre og værre pga. ridser i stempelstænger og slidte pakninger. I værste fald kan pakningerne lække så meget at cylinderen ikke kan løfte broen, hvilket kan ske uden varsel, hvis en pakning sprænger pga. materialeslid eller skørhed.

Olielækagen bør følges løbende, indtil en renovering af cylindrene kan iværksættes. Der bør monteres drypbakker under cylindrene.

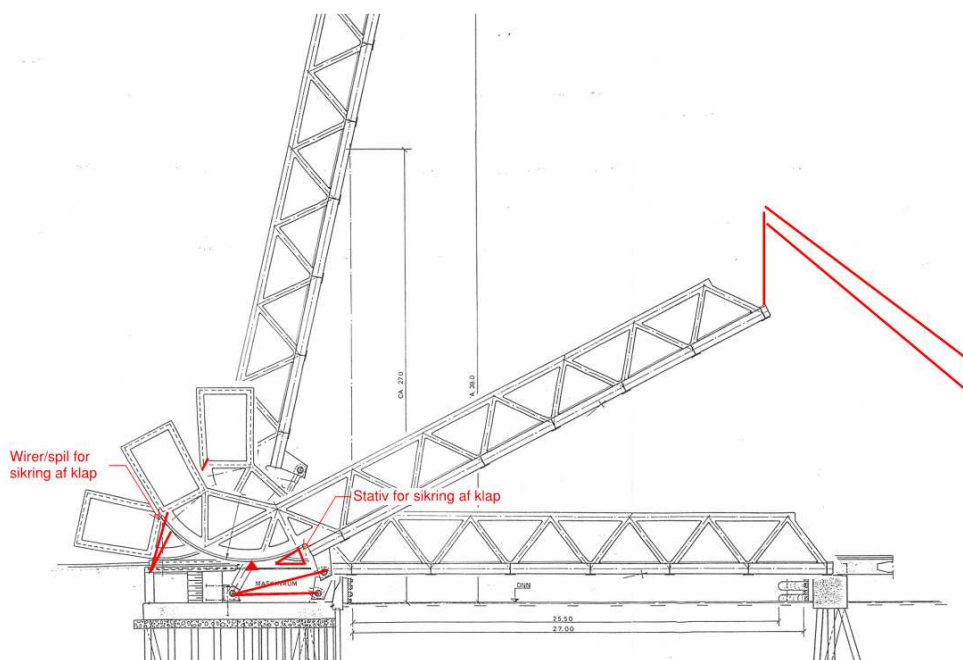
Det blev i forbindelse med besigtigelsen vurderet, at det *ikke* er muligt at demontere cylinderen med broklappen i lukket position, da cylinderen da er trykket helt sammen, og derfor i praksis sidder indeklemt mellem pressearm og cylinderfæstet. Der er overvejet forskellige løsninger på dette problem.

Figur 2 Metoder til demontering af cylindre.

Man kan overveje at løfte broen manuelt i spidsen med en mobilkran fra det faste fag, således at cylinderen kan trækkes sammen og komme fri af pressearmen og/eller cylinderfæstet. Når broen er løftet til en åbningsvinkel på omkring 25 grader sikres broen enten ved brug af et kraftigt stålstativ mellem rullegængen og broen, eller ved hjælp af stålwirer til brogitterdrageren og midlertidige kontravægte af stål. Arbejdet forventes at kunne udføres i en eller flere længere natspæringer af biltrafikken.

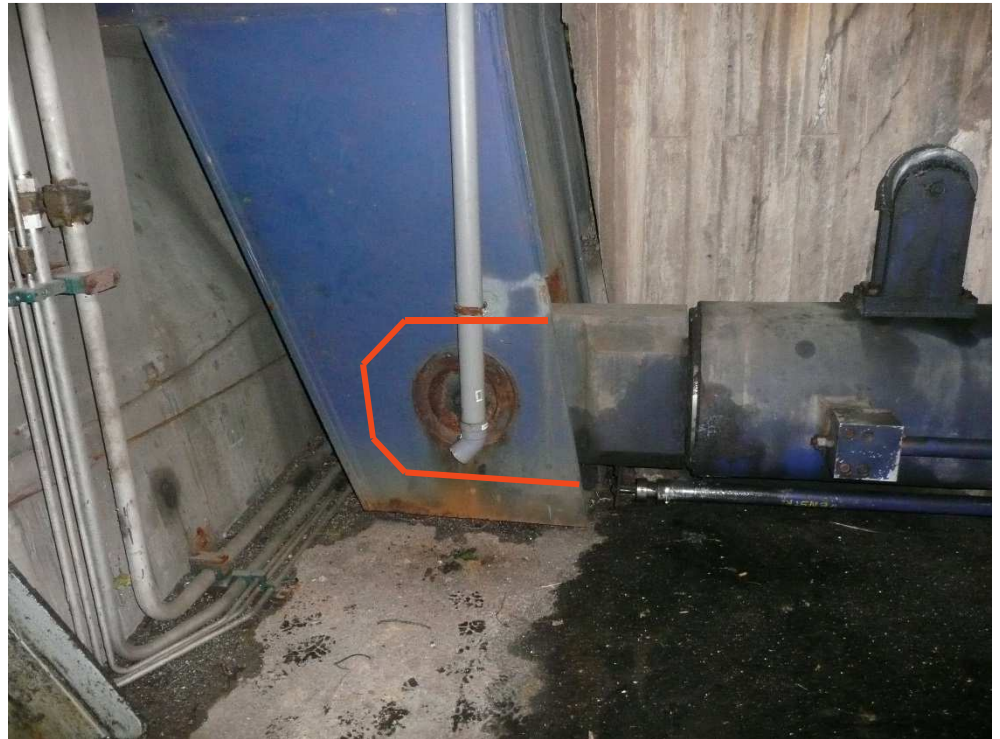
Figur 3 Pressearm med cylinderhoved og leje.

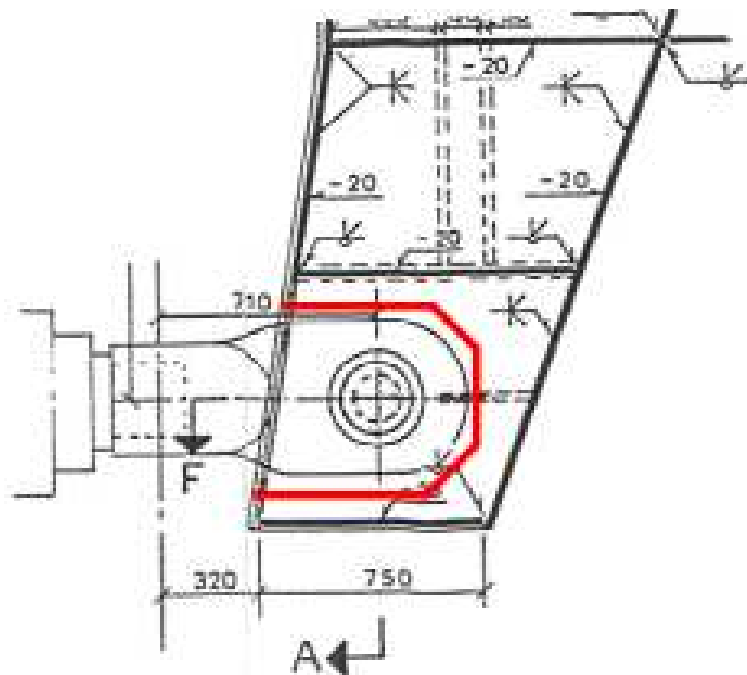
Figur 4 Forventet mulighed for frigørelse af cylindrene. Udskæring i yderste lejeplade for demontering af cylinder. Stiller krav til præcision ved isvejsning.

Alternativt vil det være nødvendigt at skære et stykke af konstruktionen bort for at løfte cylinderen fri af fæstet og pressearmen, mens broen er lukket. På nedenstående skitser er vist cirka, hvor dette vurderes at kunne gøres.

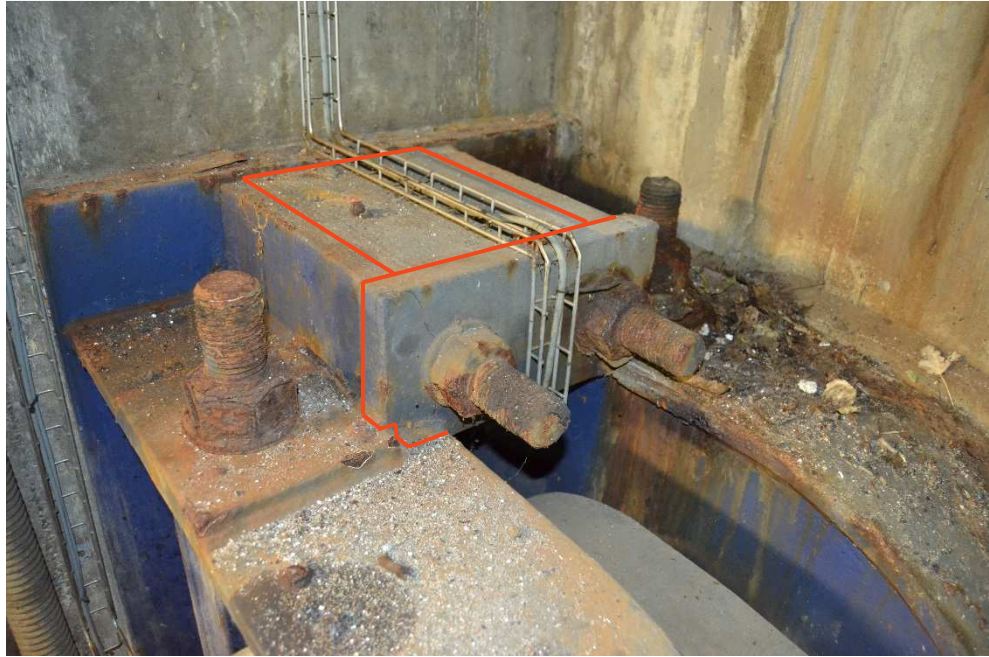
Figur 5 Forankring af cylinderfæste med forspændte bolte.

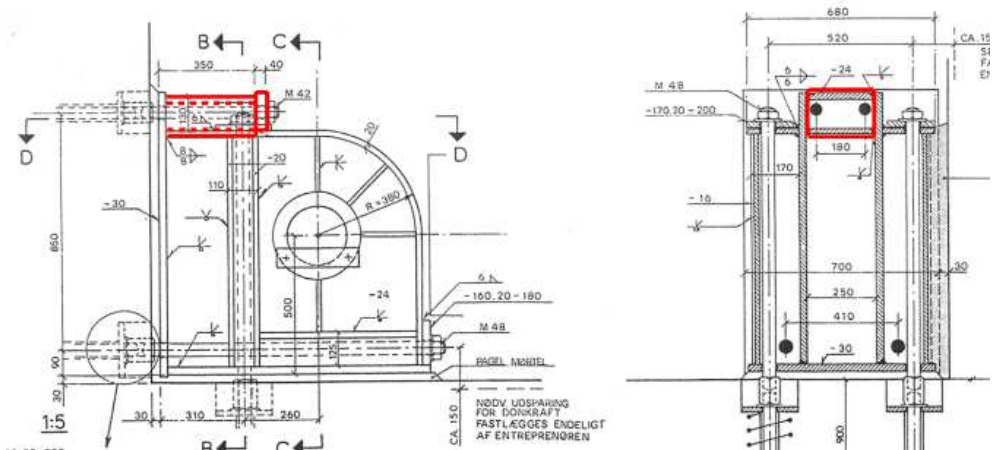
Figur 6 Alternativ mulighed for frigørelse af cylindrene. Kræver at boltene aflastes inden skæren, hvilket kræver special-donkraft (til rådighed?).
