NOTAT

Projekt	Halsskov Havn - Tillægsnotat til tilstandsvurdering af dec. 2015
Projektnummer	1431600028
Kundenavn	Slagelse Kommune
Emne	Alternative muligheder for renovering af moler i Halsskov Havn
Projektleder	KKPO
Kvalitetssikring	HEOT
Revisionsnr.	0
Godkendt af	DANV
Udgivet	07-06-2016

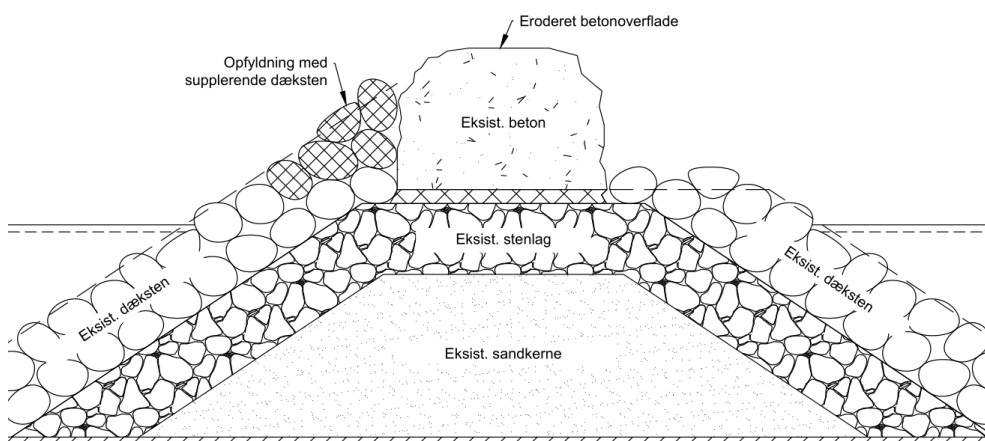
Figur 2: Principtværsnit af mole ved udlægning af supplerende dæksten på ydersiden.

Ved undersøgelse af molernes tilstand er der mange steder blevet konstateret en markant erosion af betonoverbygningen. Erosionen er især udpræget, hvor der på forsiden af molen mangler stenmateriale.

Molerne virker på nuværende tidspunkt beskyttende mod bølger fra Storebælt, og selve den underliggende molekonstruktion i sten vurderes generelt at være i god stand på nær de yderste ca. 15 meter af hver mole, hvor der er konstateret sætninger i stenmaterialet.

Det vurderes, at en fremtidig løsning under alle omstændigheder vil tage udgangspunkt i molernes oprindelige underliggende opbygning i sten. Det anbefales derfor som minimum at supplere ydersiden af molerne med nye dæksten, hvor der på nuværende tidspunkt optræder manglende stenmateriale, for at beskytte den eksisterende grundlæggende molekonstruktion.

Idet overbygningen af molerne består af massivt beton på ca. 3,0 x 2,5 meter, vurderes betonen at kunne tjene en bølgebrydende funktion fremadrettet i en længere årrække som angivet nedenfor. Til den tid kan molen fx renoveres ved at nedbryde resterne af overbygningen og derefter supplere med yderligere dæksten for derved at etablere en ren stenmole, hvis der i mellemtiden ikke er etableret andre konstruktioner i området.

Udlægning af supplerende dæksten på ydersiden af molerne	
Anlægsoverslag	Vurderet levetid
ca. 1,5 mio. kr.	ca. 30 - 40 år (beton)

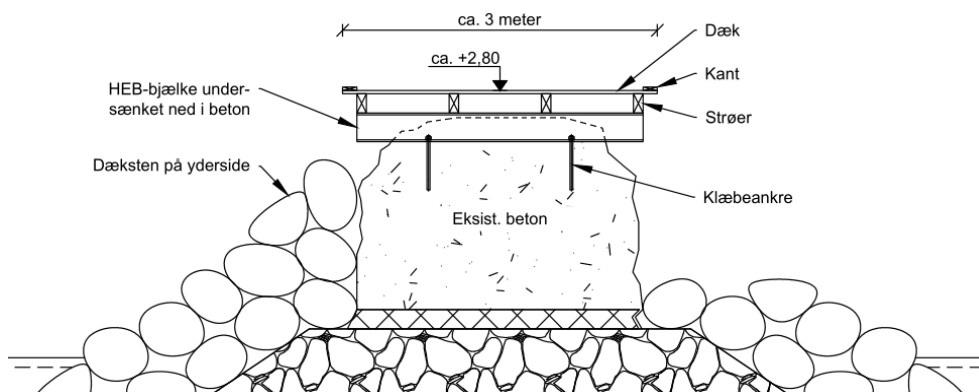
Figur 3: Principtværsnit af trædæk på toppen af molen.

Det er på den måde hovedsageligt betonoverbygningen, der er medtaget, hvilket medfører en forøget sikkerhedsrisiko ved færdsel på toppen af molen.

Det kan imidlertid være et muligt alternativ at renovere molerne med et trædæk, som etableres på toppen af molerne. Det vurderes at molerne i deres nuværende og fremtidige tilstand vil kunne anvendes som fundament for sådan en konstruktion. Etableringen af et trædæk vil samtidig skjule den underliggende beton set fra oven og derved give et nyt visuelt indtryk af molerne.

Trædækket kan eksempelvis konstrueres ved at forankre tværgående stålbjælker til den eksisterende mole. Oven på disse bjælker etableres langsgående strøer i træ, som beklædes med tværgående dækbrædder.

Der er mulighed for at konstruere trækonstruktionen i enten trykimprægneret fyr eller hårdtræ som azobé. Dette valg vil som udgangspunkt have indvirkning på anlægsprisen og levetiden af konstruktionen.

Ved beregning af anlægsoverslag for begge trætyper har der vist sig en mindre prisforskel, idet strøerne i azobé kan spænde længere end strøerne i fyr og på den måde udføres med færre understøtningspunkter. Det anbefales at udføre trækonstruktionen i azobé, da azobé har den længste levetid.

Etablering af trædæk på toppen af molerne		
Trætype	Anlægsoverslag	Vurderet levetid
Azobé	ca. 4,1 mio. kr.	ca. 50 år
Fyr	ca. 3,9 mio. kr.	ca. 25 år

Levetiden af molernes betonoverbygning er vurderet til en kortere levetid end det nye trædæk. Levetiden af molerne kan evt. forlænges lokalt ved at udføre løbende betonreparationer lokalt under trædækkets understøtninger.

Der bør samtidig udføres løbende tilstandsundersøgelser af betonen, hvis der etableres et trædæk, sådan at en rettidig renoveringsindsats kan iværksættes på baggrund af den faktiske nedbrydning af konstruktionen.

Pt. har sætningerne i stenmaterialet på den yderste del af molerne ikke forplantet sig til sætninger i betonoverbygningen. Det kan dog ikke udelukkes at der på sigt skal udføres en lokal renovering af betonoverbygningen i dette område for at opretholde et solidt fundament for trædækket.

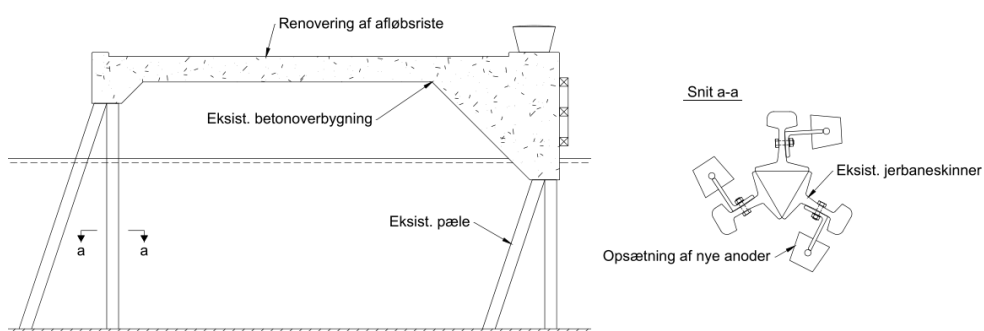
Figur 4: Skitsetværsnit af Oliepier.

Ved undersøgelse af Oliepieren er betonoverbygningen generelt konstateret i meget god stand uden tegn på revner eller andre betydelige skader. Oliepieren er funderet på pæle af jernbaneskiner (3 skinner pr. pæl), som er konstateret en del angrebet af korrosion, især omkring og over vandspejlsniveau.

På nuværende tidspunkt vurderes Oliepieren at være stabil. Idet den ikke længe fungerer som anlægspier for skibe, skal pælene kun bære den lodrette egenvægt af overbygningen. Den fremadrettede korrosion af pælene vil dog på sigt medføre en forringet bæreevne af konstruktionen.

På den østlige side af Oliepieren er der konstrueret en trappesektion i beton, som er konstateret meget nedbrudt med bl.a. synlig armering flere steder.

Der er i forbindelse med den tidligere tilstandsvurdering blevet registreret gamle offeranoder på pælene, der fungerer som korrosionsbeskyttelse af pælene under vand. Offermaterialet er dog korroderet bort og yder derved ikke længere beskyttelse af pælene.

Det anbefales, at der som minimum opsættes nye anoder på pælene under vand, hvis det ønskes at udnytte pieren i et fremtidigt projekt. Anoderne vil i stor grad kunne bremse korrosionen under vand og den oprindelige tiltænkte korrosionsbeskyttelse af pælene vil derved blive genoprettet.

Vedrørende korrosion af pælene over vand kan disse holdes under observation ved at undersøge konstruktionen med et interval på eksempelvis 5 år. Det vurderes derved at en renoveringsindsats af den øverste del af pælene formentligt kan udskydes i ca. 10 - 20 år.

Afløbsristene på Oliepieren bør også udskiftes, idet de er tæret op, og afløbshullerne bør renses for at undgå stillestående vand på overfladen af pieren.

Der gøres opmærksomt på, at anoder normalt projekteres for en levetid på ca. 10 år, hvorefter de skal påregnes udskiftet. Dette vil give en løbende vedligeholdelsesudgift for Oliepieren.

Opsætning af nye anoder og renovering af afløbsriste	
Anlægsoverslag	Vurderet levetid
ca. 0,7 mio. kr.	ca. 30 - 40 år
