# Notat

<b>Projekt navn</b>	Halsskov moler ved Færgehavn
<b>Kunde</b>	Slagelse Kommune
<b>Projektleder</b>	Kristian Kjær Poder
<b>Projekt nummer</b>	1351700117
<b>Dokument ID</b>	TN01DANV
<b>Til</b>	Slagelse Kommune
<b>Udarbejdet af</b>	Daniel Virgilsen
<b>Version</b>	0
<b>Versionsdato</b>	04-03-2019
<b>Bilag</b>	CKE15.09-Bilag1 – Oversigt med tværsnitseksempler

### Teknisk besigtigelse af sydmolen

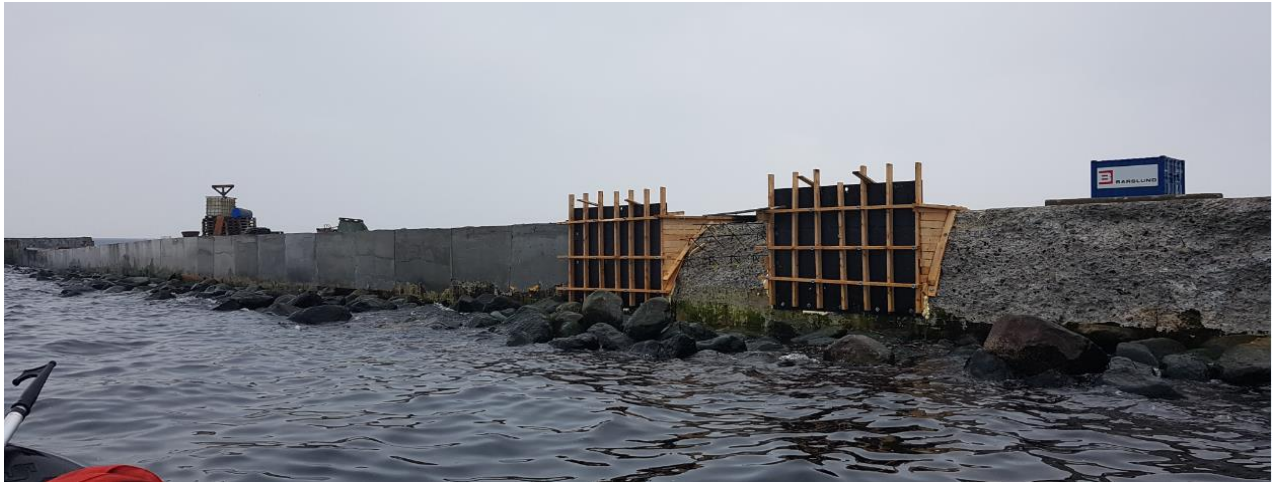
I forbindelse med udførelsen og entreprenørens opstart på ophugning i eksisterende beton, har det vist sig at betonen ved den yderste del af sydpieren i større områder er væsentlig mere porøs end først antaget af Orbicon. For at det er muligt at etablere den planlagte betonbelægning på toppen af molen har det vist sig at være nødvendigt at borthugge løst beton og omstøbe en ny "betonkappe" omkring den eksisterende beton.

Ovenfor ses eksempel på hvor meget ekstra beton der er fjernet og genstøbt. Dette er i området fra start oliepier og ud mod molehovedet. Der blev i forbindelse med konstatering af den dårlige beton (især på udvendig side af molen) tildelt en ekstrabevilling på ca. 3,8 mio. kr.

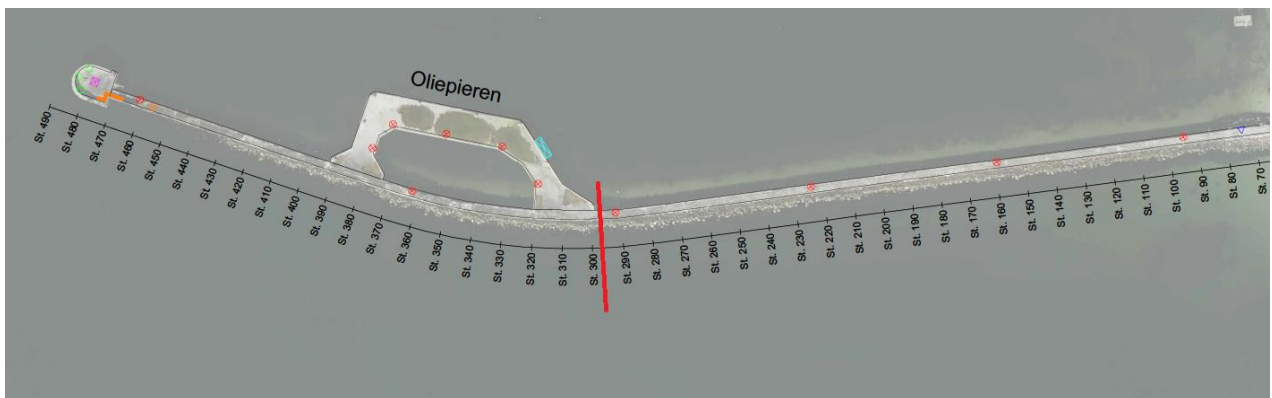
Ved opgørelse pr. medio januar 2019 vurderes det groft (ud fra entreprenørens stædeopgørelse og foreløbige estimater) at der ca. resterer 300.000 kr. i budgettet til betonstøbninger fra station ca. 300 (den røde linje) og ind mod land.

Det eksakte tal udestår idet at entreprenøren ikke har udstøbt i alle de borthuggede områder jf. billedet ovenfor, hvorfor den eksakte betonmængde først kendes efter det faktiske forbrug er optalt.

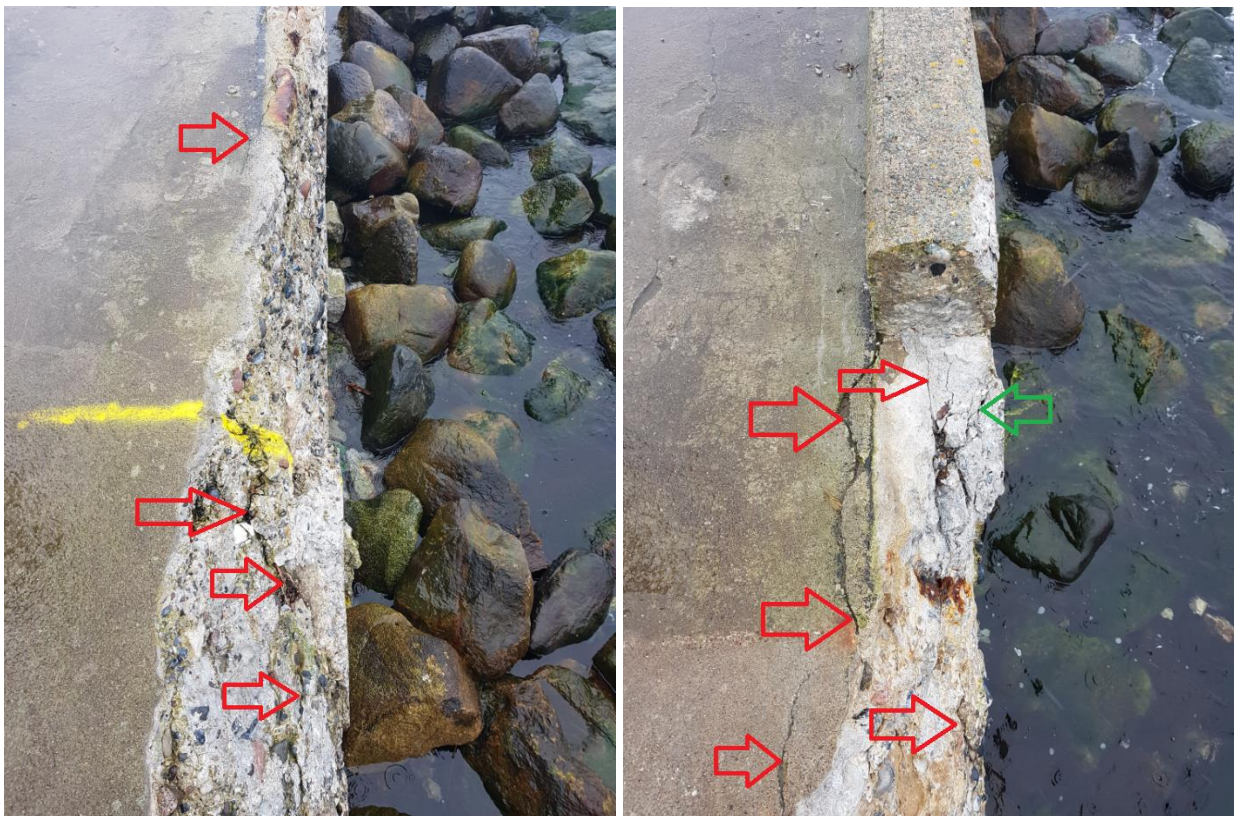
De resterende arbejder indenfor det aktuelle budget indebærer meget forsigtig behugning med murerhammer (med håndkraft). Kun de mest løse dele fjernes (se grøn pil i billederne herunder). Andre naturlige revner hvor betonen bør behugges forbliver idet at for stor behugning medfører for store nødvendige påstøbninger som det nuværende budget ikke rækker til.

Metoden vurderes at indebære stor risiko for at en væsentlig del af de nye påstøbninger kun vil have en levetid på ganske få år idet at fugt kan relativt let trænge ind i de blivende revner og medføre frostspringninger. Ligeledes kan større flager hvor hovedparten af støbemørtlen sidder på selve flagerne falde i vandet relativt let.

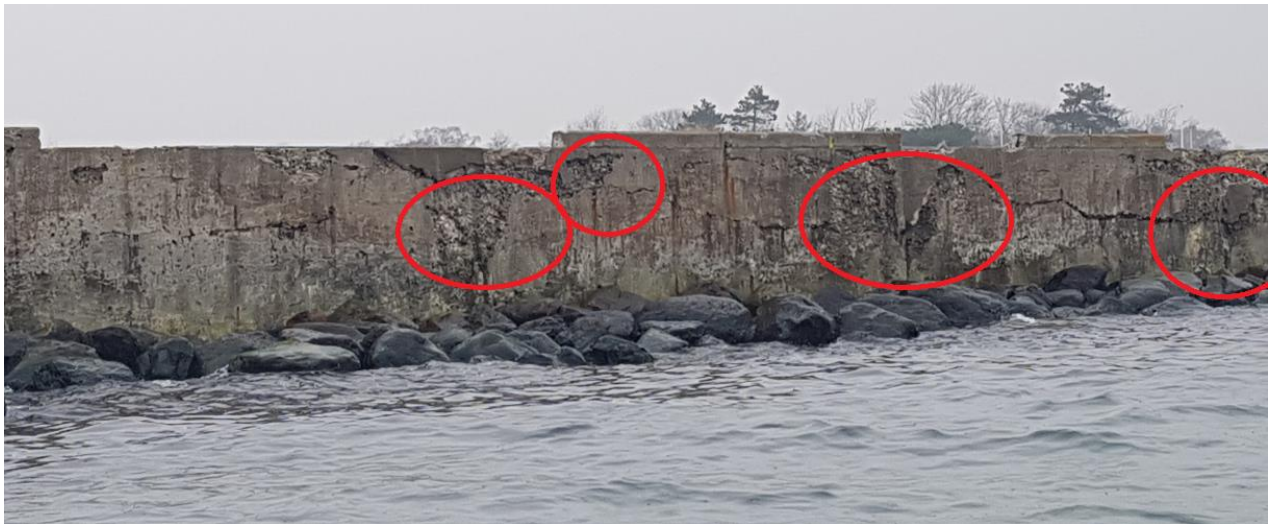
Fokusområdet centres derudover kun så vidt muligt omkring hjørnerne, idet at restbeløbet ikke vurderes at række lang siderne på betonkasserne i væsentlig omfang. I områder hvor betonen er nedbrudt væsentlig omkring hjørnerne er det aftalt at entreprenøren maksimalt går op til 1 m ned langs siden. Men generelt vil arbejderne på siderne af kasserne foregå i væsentlig mindre omfang. I områder som de viste herunder vil der forventeligt ikke udføres noget vedligehold.

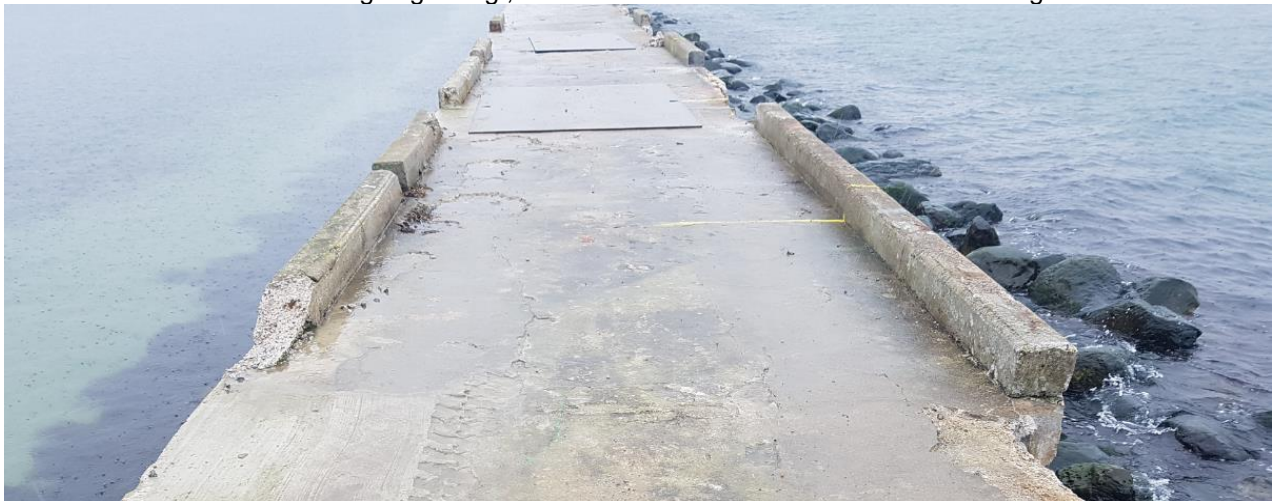
Steder hvor betonkant stadig findes, bevares. Dette på trods af at der er klare revner mellem betonkant og -dæk der medfører let indtrængning af fugt, samt at betonkanten flere steder sidder meget løs.
