**Agersøhallen
Gamlevej 6
Agersø
4230 Skælskør**

Rapport over skærpet bygningssyn 23-04-2012.

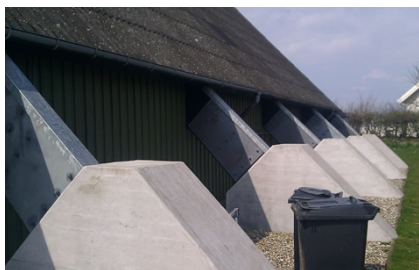
Tagbeklædninger er udført som bølgeeternit B6. Tagflade mod øst bør afrenses for mosbevoksninger, for at opretholde den konstruktive afvanding af tag til tagrender.

Tagkonstruktionen er udført med 100 mm isolering. Jf. bilag dokumenter. I øvrigt ingen bemærkninger.

Generelt bør taget afrenses og overfladebehandles med tagmaling. Prisoverslag – afrensning og maling af bølgeeternitplader 550 m² inkl. Stillads til tagarbejder – 75.000 kr.

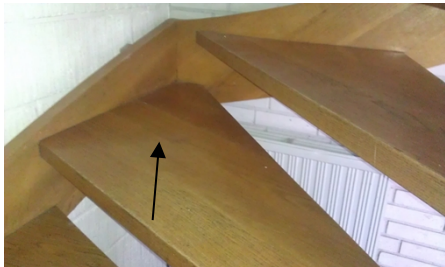
Trætrappe til cafeteriet i hovedindgangen.

Trinet er flækket og bør repareres, før der opstår personskaade.
