## FØRSYNSRAPPORT, KORSØR BIBLIOTEK, BERNSTENSGADE 3, 4220 KORSØR

22.07.2025  
Rev. 08.08.2025

Førsynsrapport

Besigtigelse udført d. 14.07.2025

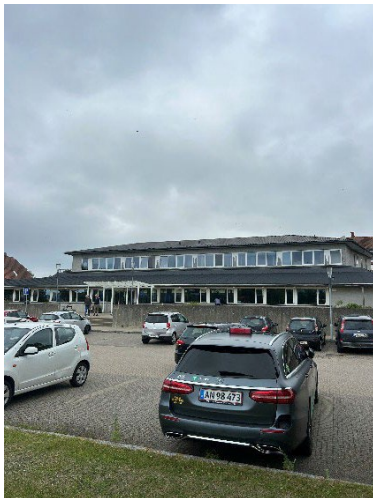
Den høje bygning er med bølgeplader på taget, som med stor sandsynlighed indeholder asbest.

Taget har ligeledes opbrugt restlevetiden og bør skiftes og efterisoleres.

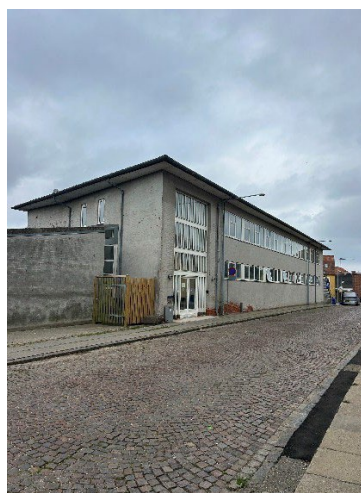
Facaden mod Bernstengade hvor murværk er meget opfugtet omkring terræn, hvilket fremgår ved visuel besigtigelse. Det kan medføre skimmelsvamp i konstruktionen.

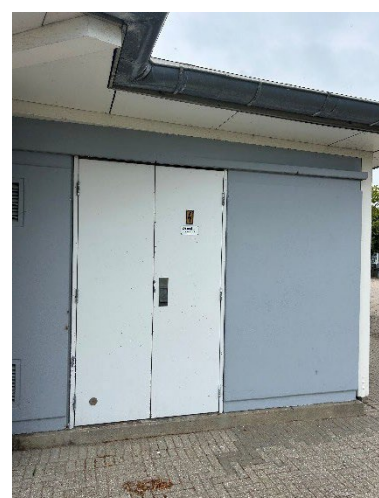
Højspændingsanlæg indbygget i den lave bygning. I et fremtidigt byggeri skal det undersøges om den kan flyttes, da den kan være generende at have i bygningen.

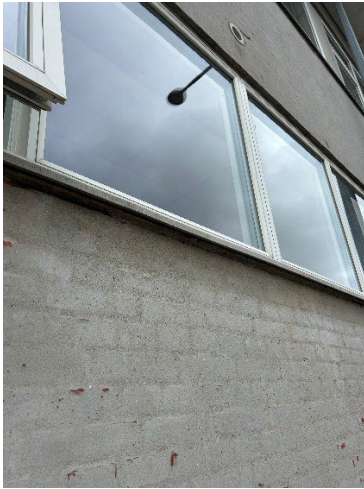
Der er mange revnedannelser i murværk, specielt ved vinduespartier.

Som det fremgår af nærværende dokumentation, kræver det at alle døre og vinduer udskiftes samt revner i facader og sokler udbedres. Der skal ligeledes foretages en omfattende efterisolering for at borteliminere kuldebroer og gøre bygningen energimæssigt forsvarlig.

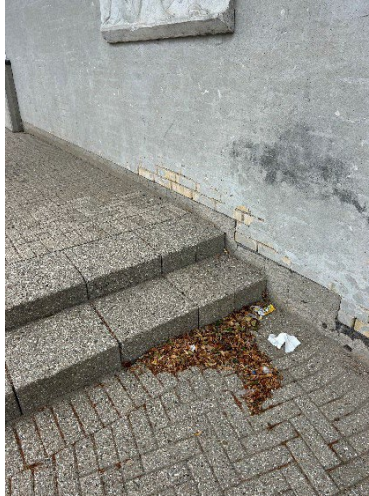
Sokkel og murværk som er porøst i overfladen, hvor der kan være indtrængen af fugt.

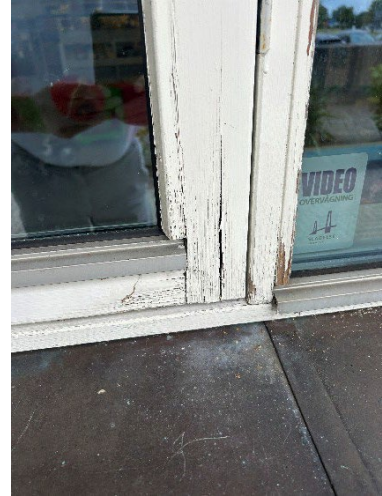
Træværk ved vinduesparti er defekt (råddent). Der er ikke meget restlevetid tilbage.

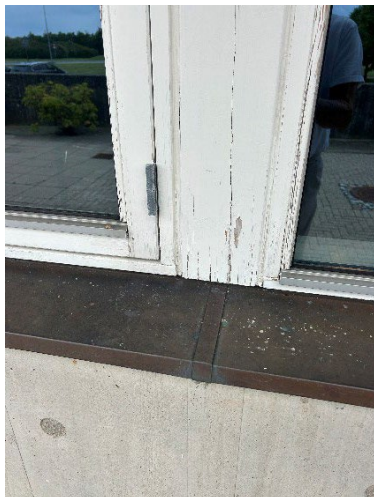
Træværk omkring vinduesparti som er meget blødt i strukturen. Dette er angrebet af råd og der er ikke restlevetid tilbage.

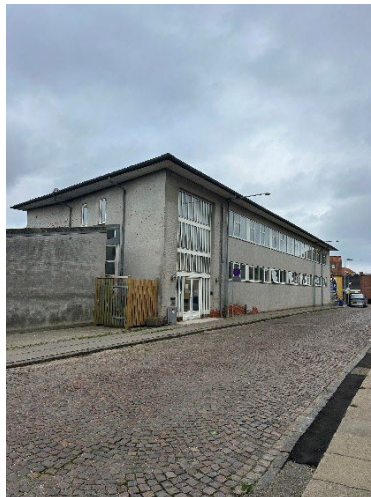
Murværk i Bernstengade opfugtet omkring terræn.
