# Opfølgende tilstandsvurdering, Teknikerversion

Korsør Svømmehal

Sagsnr.: 41004006  
Dato: 28. marts 2022  
Udført af: Mads Peter Holling  
Godkendt: Carsten Heuck Jørgensen

SLAGELSE  
KOMMUNE

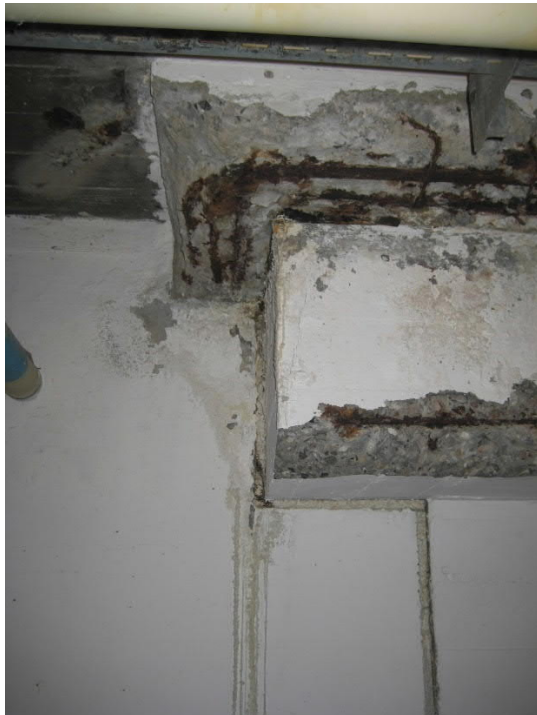
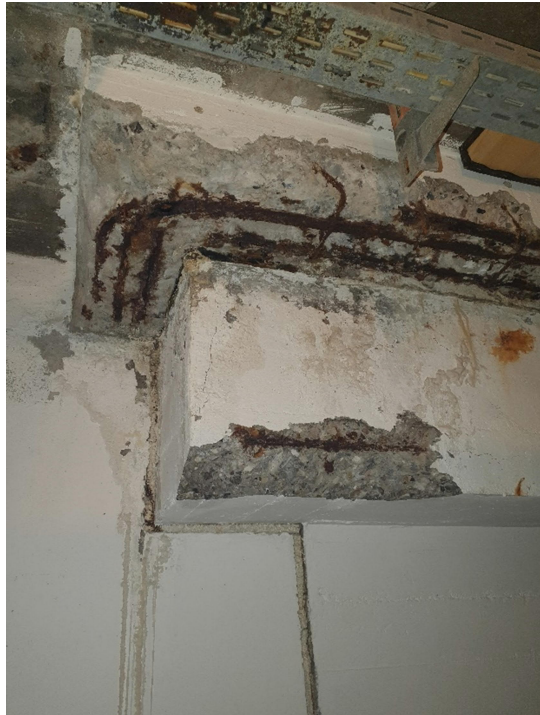
Jf. notat fra 2017 er det den øvre del af bassinvægge med konsol og overløbsrende, hvis tilstand er kritisk. Konstruktioner er gennemgået visuelt og fotodokumentation fra nylige gennemgang sammenholdes med foto fra tidligere gennemgange. Der findes ikke mærkbart synlige forskelle ved sammenligning af fotos, hvilket ikke antyder accelererende nedbrydning. Billeder for Pos. 1 og 2.

Det kan dog ikke udelukkes, at der stadig pågår nedbrydning af armeringsjern i betonen evt. i form af grubbetæring. I dette tilfælde vil armeringsjern ikke kvælle op med afsprængt beton til følge, og der er dermed tale om en skjult nedbrydning, hvilket kan resultere i et uvarslet brud.

Pos 1 - Tilstand 2017

Pos 1 - Tilstand 2022

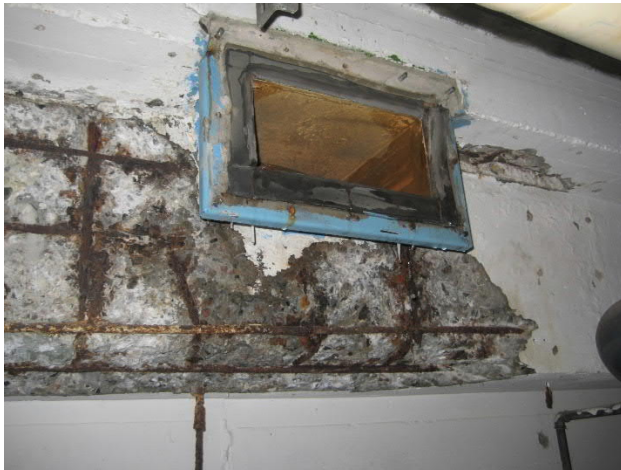
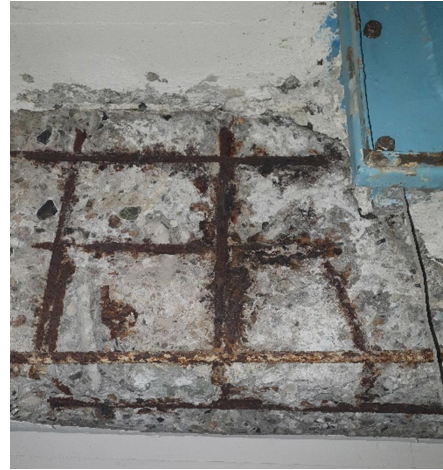
Pos 2 - Tilstand 2017

Pos 2 - Tilstand 2022

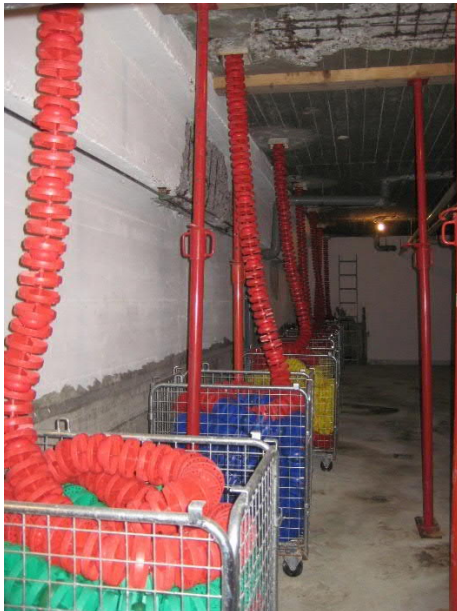
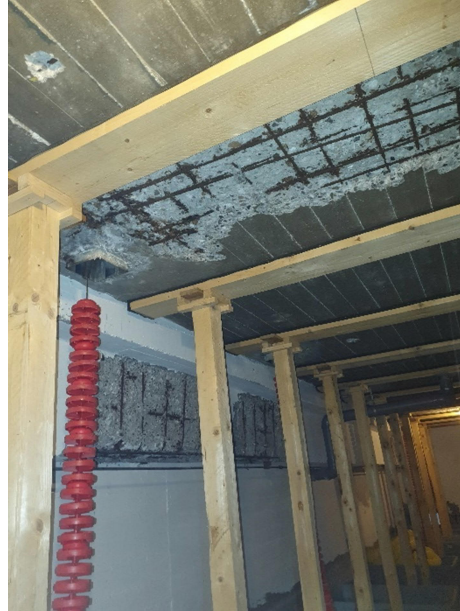
Det samme gør sig gældende for de konstruktive bærende dæk omkring bassiner. Forholdet ses på billeder for Pos. 3.

Ved sammenligning af fotos er det synlige omfang af korroderet armering i bassinvægge og dæk ikke tiltaget i areal eller bredde, hvilket dog ikke kan garantere at situationen er status quo grundet ovenstående forklaring om skjult grubbetæring.

Pos 3 - Tilstand 2017

Pos 3 - Tilstand 2022

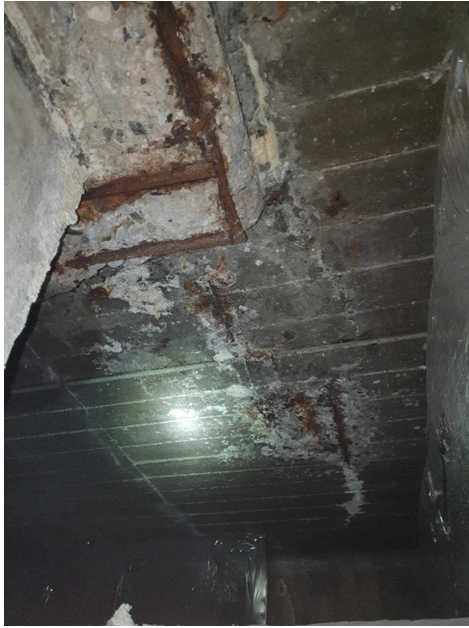
Pos 4 - Tilstand 2022

Foto for pos. 4 og 5 viser tilsvarende beskadiget armering. Der er ved disse steder dog ikke foto for 2017 til sammenligning.

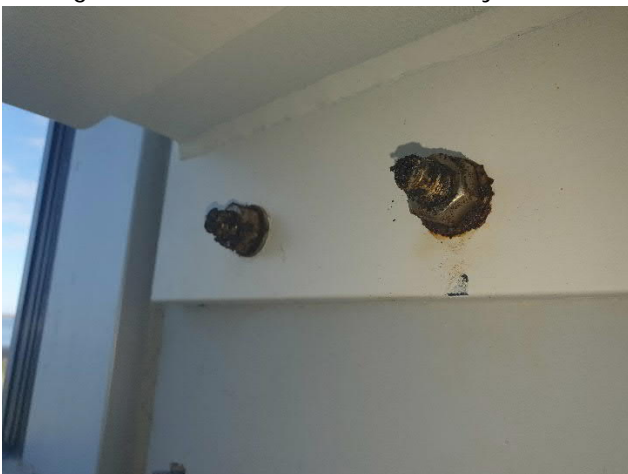
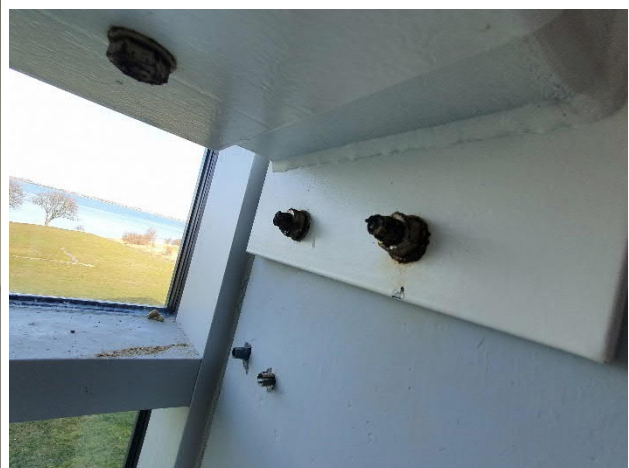
Pos 7 - Tilstand 2022

Der er siden notat fra 2020 ikke sket udskiftning af bolte/gevindstænger, der bærer facadepartier mod nord. Der er ikke set tegn på brud i bolte eller løse forbindelser. Da besigtigelse er sket fra promenade uden brug af lift, er det ikke muligt at besigtige hver enkelt bolte samling. De rustfrie bolte er fortsat i risiko for uvarslet brud som følge af spændingskorrosion. Det er ved visuel bedømmelse ikke muligt at konkludere om boltene er udsat for spændingskorrosion. Nedenstående bolte på Pos. 7 gav dog ikke efter ved vrid eller slag med "lille" tang. Skal der gives reel vurdering af boltens restlevetid, skal der laves destruktiv undersøgelse, hvor udvalgte bolte sendes til teknisk analyse.

Facadepartier mod nord bør løbende inspiceres for tegn på løse eller nedfaldne bolte.

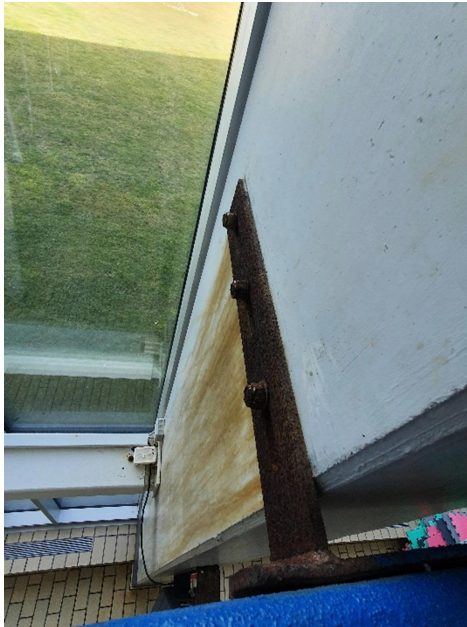
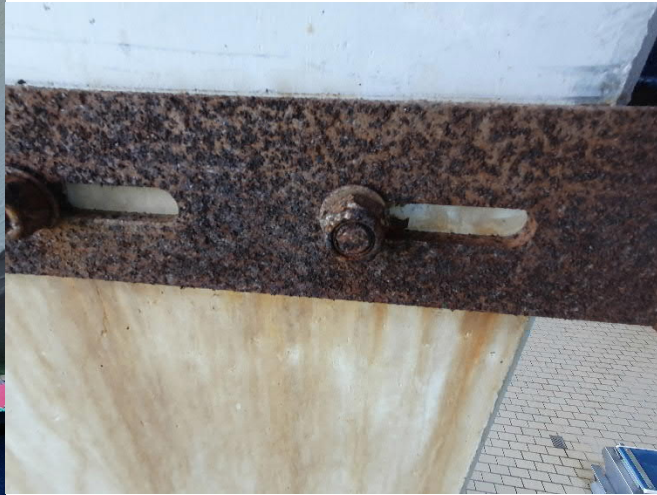
Pos 8 - Tilstand 2022

Nedenstående billeder for Pos. 8 viser bolte til forankring af udspringstårn. Samme forhold som for facade gør sig gældende for disse forankringer. Svigt vil kunne medføre kollaps af tårn.

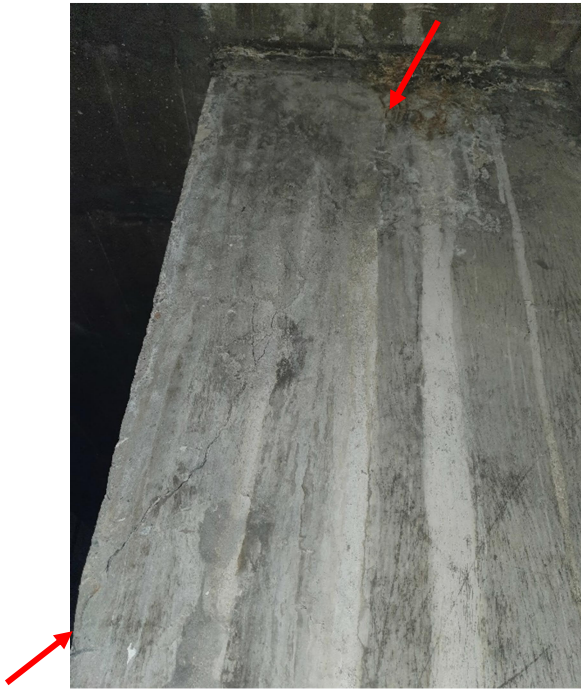
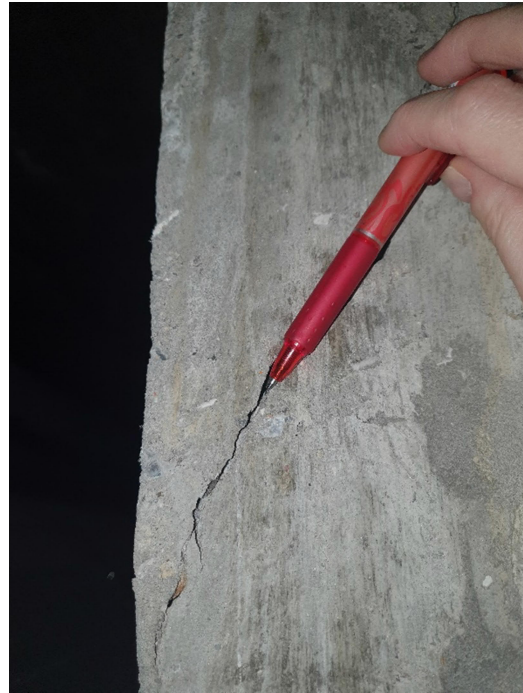
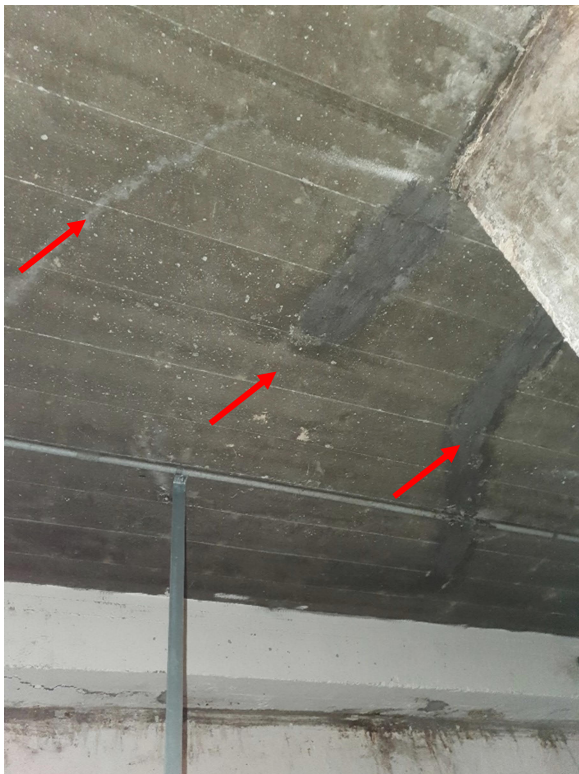
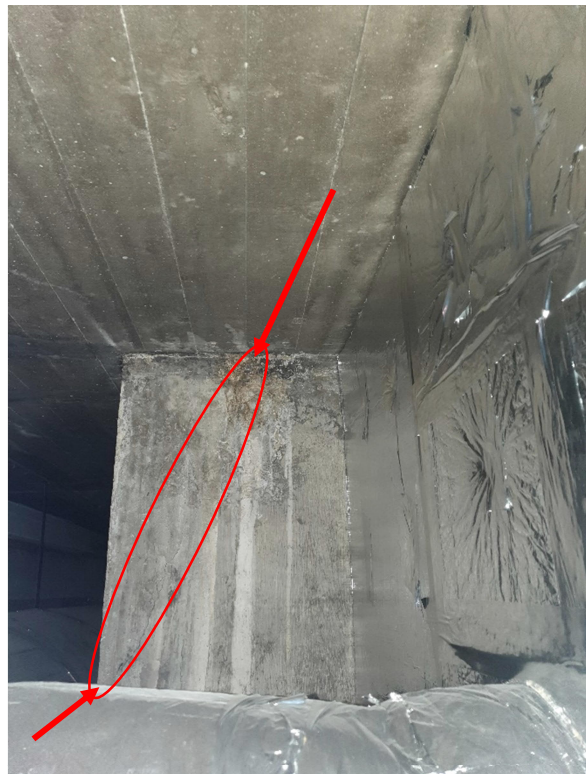
Facadesøjle i modulkryds E/120 har brudrevne i kælder. Forholdet ses på billeder for Pos. 9.

Jf. kælderplan er elementsøjle ført ned i kælder og omstøbt, og vurderes at fungere som indspændt søjle. De registrerede revner opfattes som brud i det omstøbte hylster til indspænding af elementsøjlen. Omfanget af skaden og dybden af revnerne kan ikke endegyldigt bestemmes visuelt. På baggrund af dette må det vurderes, at der er en brist i bygningens hovedstatik. Idet der ikke er set revner i facademure eller klinker på promenade dæk, vurderes det at der ikke er væsentlig bevægelse i søjlen. Bygningens hovedstabilitet vurderes derfor at være til stede i fornødent omfang.

Dette er en kritisk bygningsdel der udviser svigt. Forholdet skal holdes under løbende opsyn.

Pos 9 – revner ud i dæk

Konstruktioner omkring elementsøjle ved modul E/120 bør løbende inspiceres for opståede revner i klinker på promenade, revner i for- og bagmur i facade og afsprængning af betonflager på søjledel i kælder. Såfremt svømmehallen fortsat holdes åben for offentligheden, tilrådes det at denne inspektion som minimum foretages månedligt og efter stormvejr med vindhastigheder over 15 m/s.

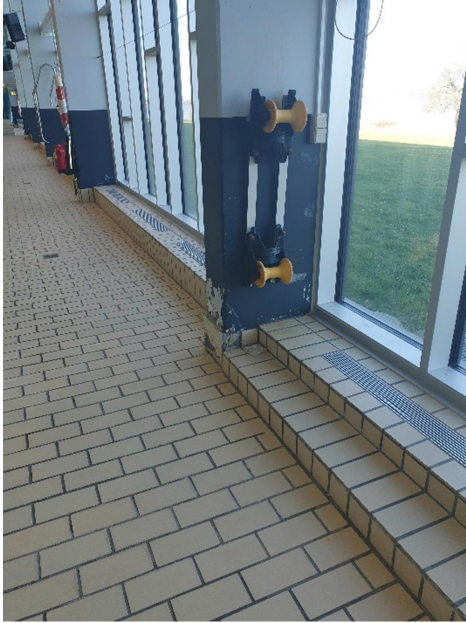
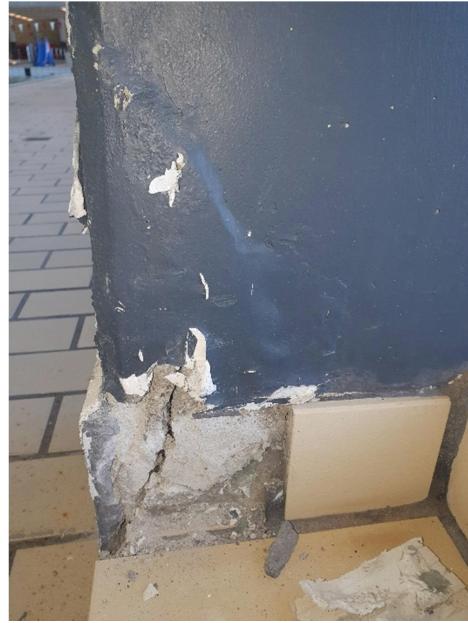
Pos 10 - Tilstand 2022

Forholdet gør sig til dels også gældende ved nordfacade i modulkryds F/100. Forholdet ses på billeder for Pos. 10. Afsprængning af beton vurderes at skyldes opkvættet armering.
