Notat

Projekt: Halsskov Færgehavn. Risikovurdering
Projektnummer: 23.0414.02
Projektleder: Erik Daugaard Jensen

Udfærdiget af: Erik Daugaard Jensen
Dato: 16. maj, 2018
Kontrolleret af: Niels Nondal

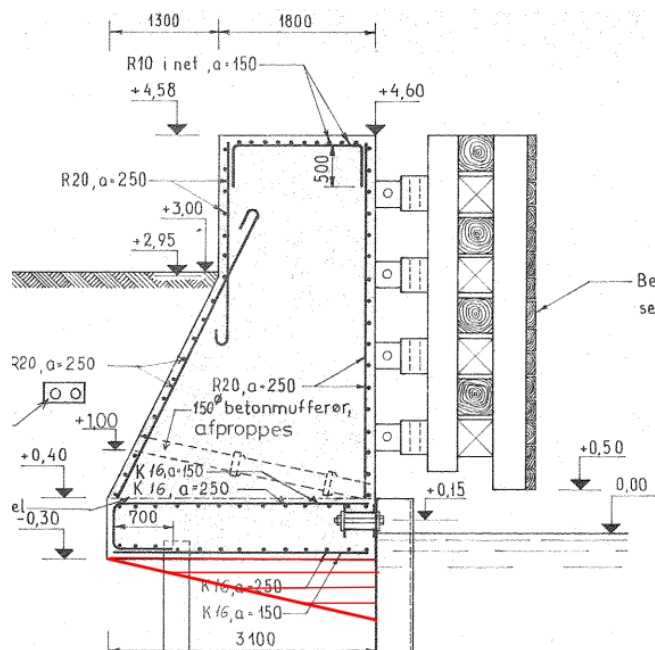
Figur 1. Kajmur, princip (tværsnit taget fra Nyborg tegning)

Med rødt er skraveteret det sandvolumen, der skal trække ud igennem huller i spunsvæggen, inden fylden bag kajmuren begynder at sætte sig. Den nedre grænse ved spunsvæggen ligger i ca. kote -1,0 m. I kajkonstruktionerne i Halskov Færgehavn er der derfor en 'reserve', der skal trækkes ud, inden der optræder et jordfaldshul i terrænniveau.

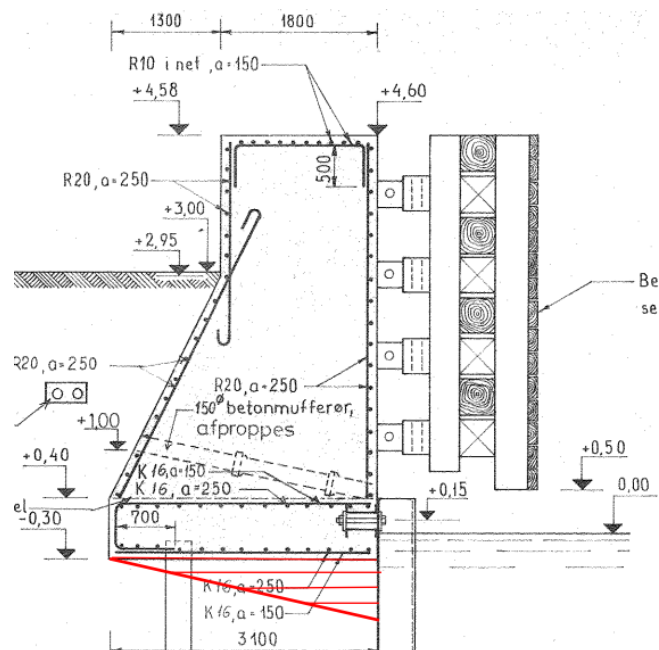
Figur 1. Kajmur, princip (tværsnit taget fra Nyborg tegning)

Med rødt er skravet det sandvolumen, der skal trække ud igennem huller i spunsvæggen, inden fylden bag kajmuren begynder at sætte sig. Den skrå grænse under kajmuren har en hældning på ca. 1:4, hvilket normalt vil indebære en stabil sandskråning, men ved stor bølgeuro uden for kajvæggen (f.eks. i bunden af færgelejerne hvor der er stor refleksion), kan fylden trækkes ud på grund af de strømmende vandbevægelser.

Dette formodes at være baggrunden for det store jordfaldshul ved Leje 3. Der forekommer 4 – 6 større huller i nabospunsjern i spunsvæggen på denne strækning kombineret med at der i bunden af færgelejet ved kraftige vinde fra vestlige retninger dannes markant større bølger her på grund af refleksioner. På denne måde forårsages vandbevægelse igennem hullerne og fylden bag kajen trækkes ud som massestrøm.
