# HELHEDSPAN AFDELING 65 PRIORGGADE 5-9, KLOSTERGADE

HELHEDSPAN  
OKTOBER 2023

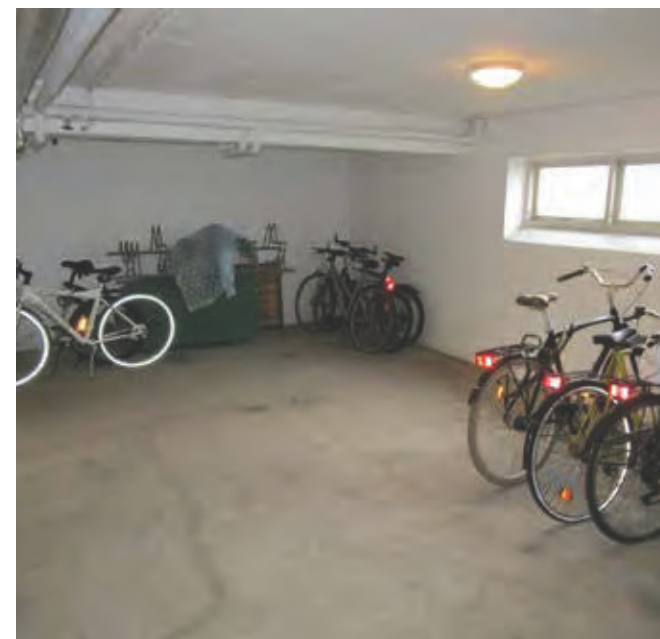
Alle blokke i bebyggelsen har kældre, som fremstår i acceptabel stand, med rå betongulve og malede vægge og lofter.

Driften har tidligere oplevet vandskader i kældrene i alle tre blokke ved skybrud, hvor kloakvand er trængt ind/op i kældrene. Årsagen til de mange vandindtrængninger skyldes iht. driften, at rørene er underdimensionerede, samt at blokkene ligger lavt, hvormed vandet løber tilbage og ind i kældrene.

Kloakledninger var egentlig sat til udskiftning i 2025, men er rykket frem til nu grundet store problemer med vand i kældrene.

- Skybrudssikring skal indtænkes i landskabsplanen, særligt kældernedgange, lysninger samt ved det sænkede terræn ved det eksisterende beboerlokale.
- Pudsreparation udføres i nødvendigt omfang af den indvendige side af kælderydervæggene.
- Reparation af revnerne i kælderdekkene, samt udskifte de indvendige døre i kældrene, som er blevet fugtskadede efter vand i kældrene.

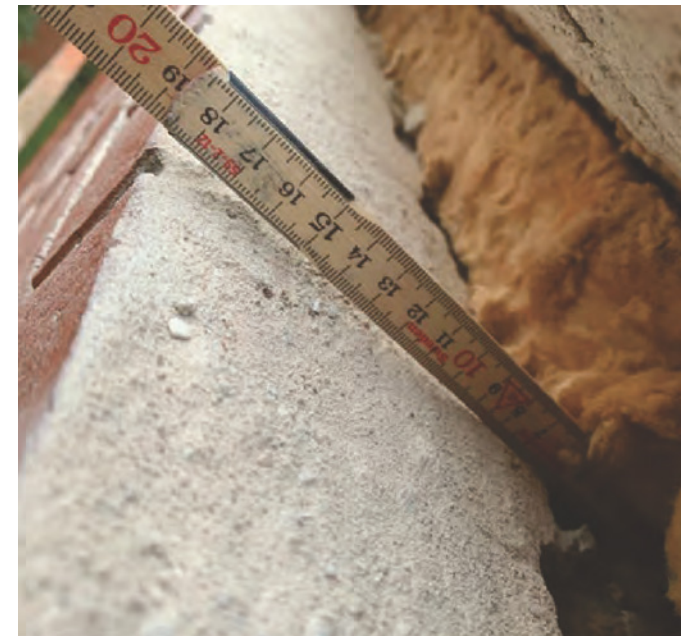
Murværket på to af blokkene er fuldmurede og derfor uden isolering. Gavlene er af massivt murværk, og der er risiko for kritiske kuldebroer.

- Efterisolering af gavlene og facader på alle tre blokke

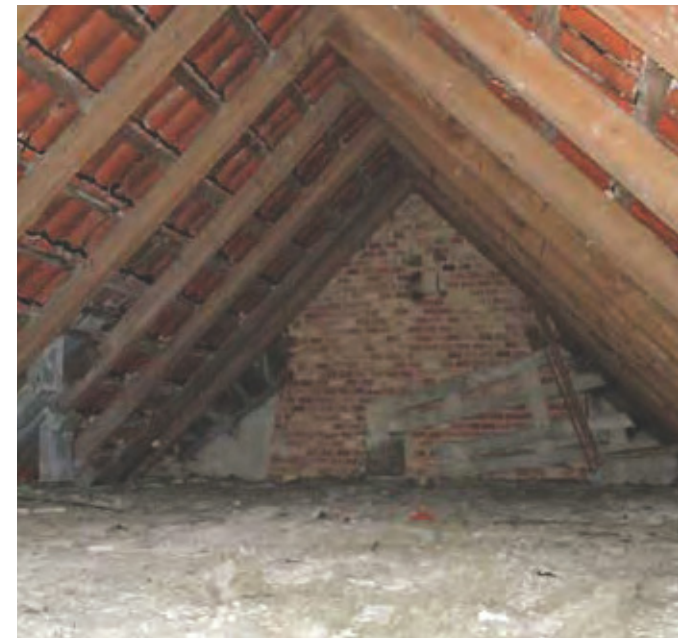
Isoleringen i tagrummet er ført helt op til tagfladen ved tagfoden, hvormed ventilationen ved tagfoden er mangelfuld. Dette kan medføre skimmelvækst i tagrummene med nedbrydning af tagkonstruktionen til følge.

- Udskiftning af tagdækning til nye tegltage inklusiv efterisolering (jr. grøn screening)
- Ventilationen i tagrummene sikres, ved at sikre udluftning ved tagfoden
- Udskiftning af tagrender og nedløb

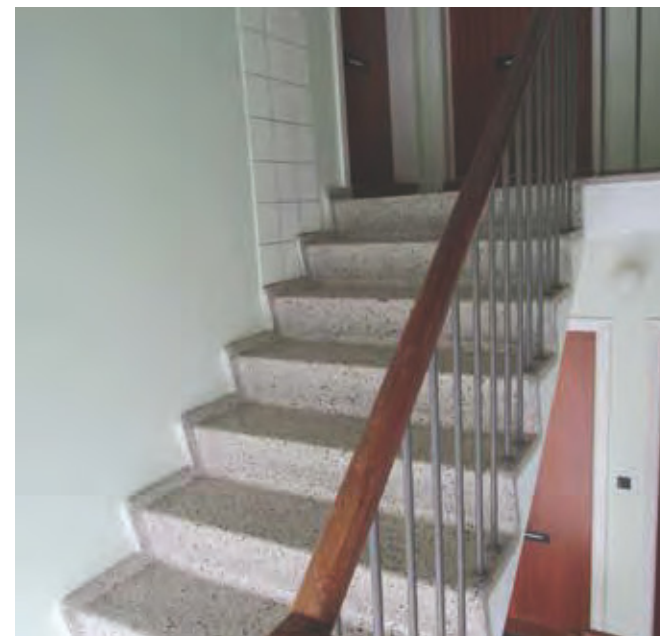
Trapper i opgangene er udført af støbt beton med terrazzo på trin, stødtrin og reposer. Vægge er malerbehandlet. Terrazzo fremstår generelt med revner mellem trappe og repos. Enkelte steder fremstår vægge og underside af trapper med afskallet puds.

- Bør males, revnerne i terrazzo udbedres og udførelse af pudsreparationer

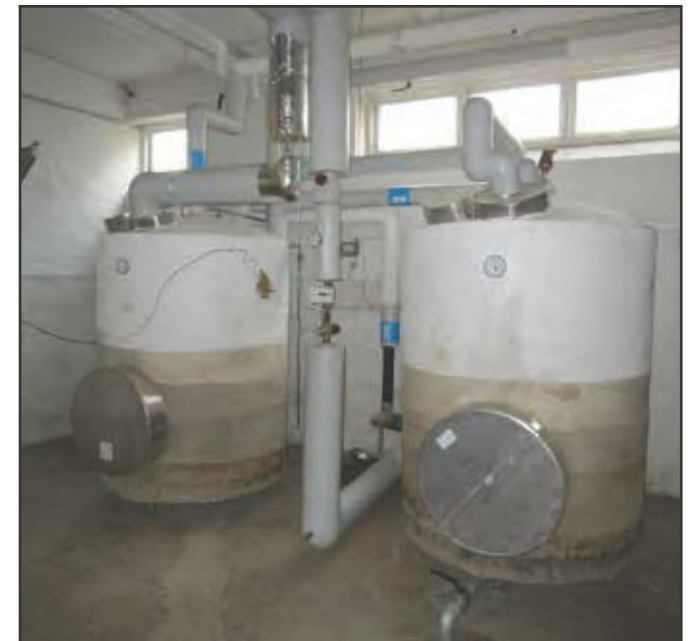
Driften har oplyst, at vandrør huler og piber, og at der er lavt tryk på vandet. Driften oplyser desuden, at afdelingen bruger mange penge på at udskifte rørdele på vandinstallationen, og de vurderer, at det er et accelererende problem. Samtidig oplever de et stigende antal vandskader som følge af rørbrud på både brugsvandsrør og faldstammer. Brugsvandsrørene er med begyndende nedbrydning, og som i flere boliger har ført til vandskader.

Det vurderes, at der vil komme flere og flere vandskader som følge af brud på vandrør, hvorfor brugsvandsinstallationen bør udskiftes.

- Udskiftning af brugsvandsrør i alle boliger samt i kældre. Ved udskiftning skal de skjulte installationer føres som pex-rør (rør-i-rør) og der skal udføres afspærringsventiler for vandinstallationen i alle boliger.
- Udskiftning af 2 stk. varmtvandsbeholdere (det vurderes at de er 1000-1500 L).

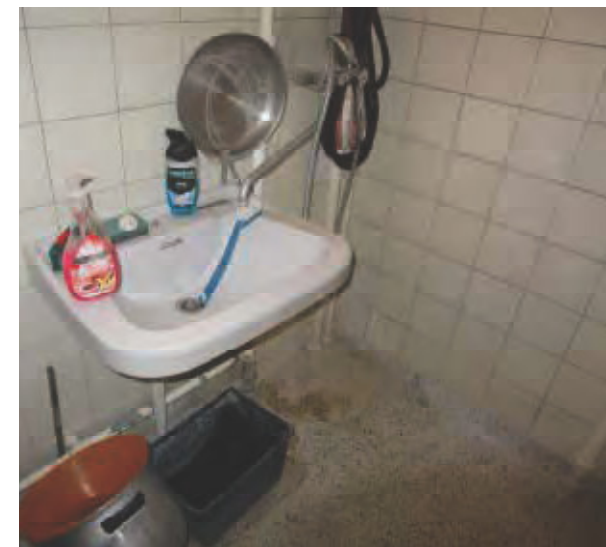
Der er registreret revner i terrazo, skrukke fliser og enkelte revnet fliser, badeværelserne er udført uden våderumsmembran, vand kan dermed trænge ind og medføre vand- og skimmelskader.

Sanitet fremstår generelt uden registrerede skader, men af ældre dato. Armaturet i de fleste badeværelser er med defekt, dvs. det anvendes både til håndvask og bad.

Opfugtningerne vurderes at skyldes, at badeværelserne ikke er udført med vådrumsmembran, i kombination med nedslidte overflader med revner i terrazzoen samt nedbrudte fuger og utætheder omkring gennemføringer og gulv afløb.
