Tilsynsnotat

Vandløb: Seerdrup Å

Tidspunkt: Den 22.07.2019 kl. 10.00-17.00

Lokalisation: Seerdrup Å fra Seerdrupvej til Fårdrupvej. Seerdrup Å st. 440- 4060

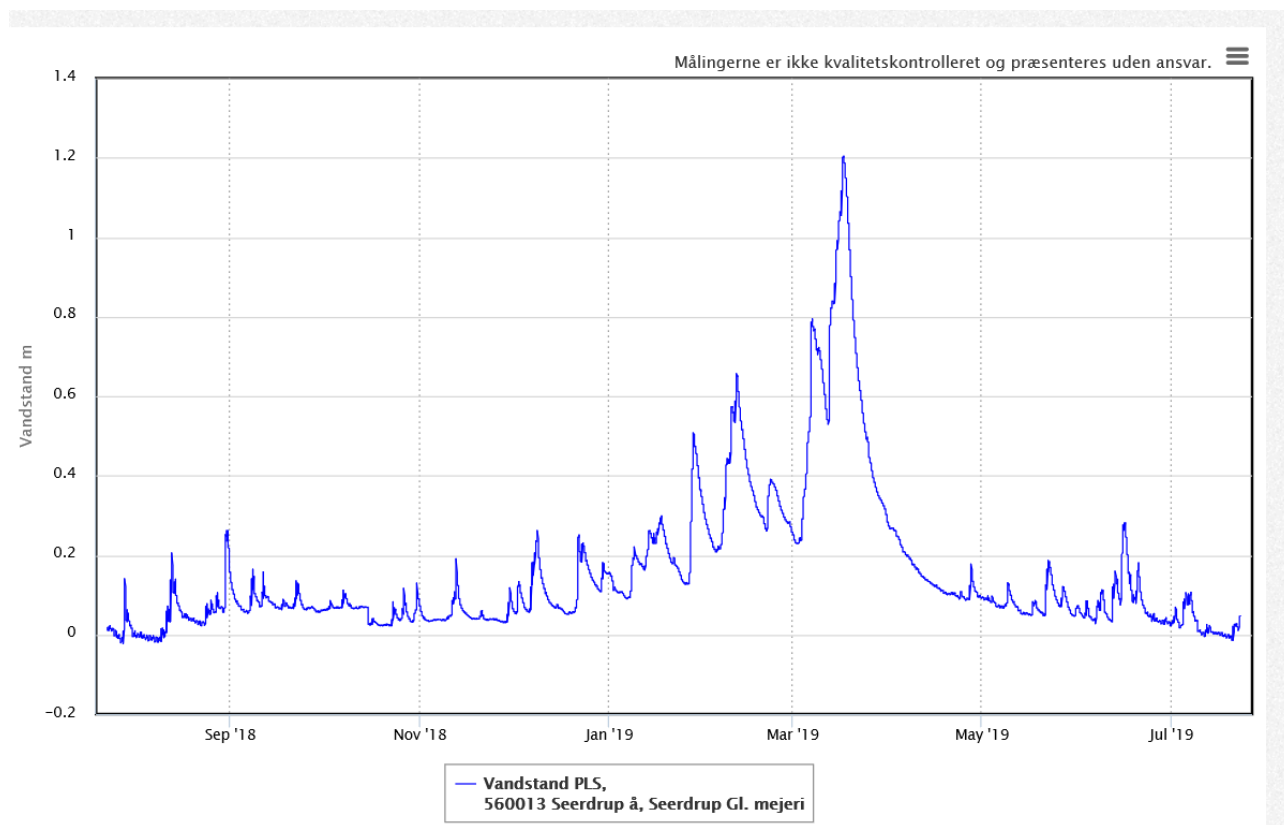
Bilag 1. Vandstand i Seerdrup Å.

Vandstanden svinger i vandløbet mere end 1.2 meter i løbet af en normal sæson (bilag 1). Der ses derfor en meget dynamisk brink med hyppige brinknedskridninger og en stor sedimenttransport samt aflejringer (foto 11-12). Dette har på lange strækninger ført til en akkumulering af sediment ovenpå udlagte sten, hvor der i dag vokser grenet pindsvineknap. Andre steder skabes variationer i brink via væltet træer, hvor "rod-kagen" har fået lov at ligge og hvor der bl.a. findes ynglende isfugle (Foto 13)

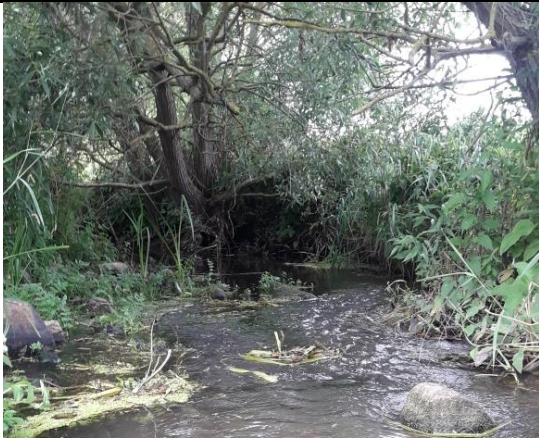
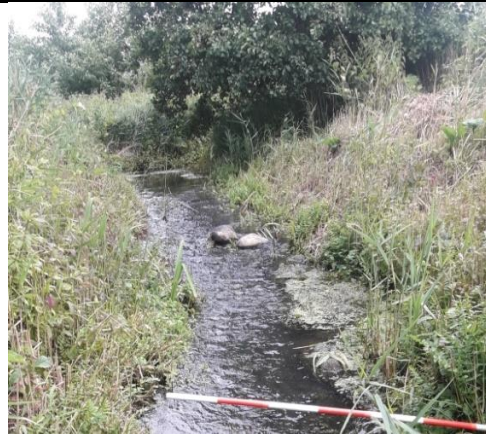
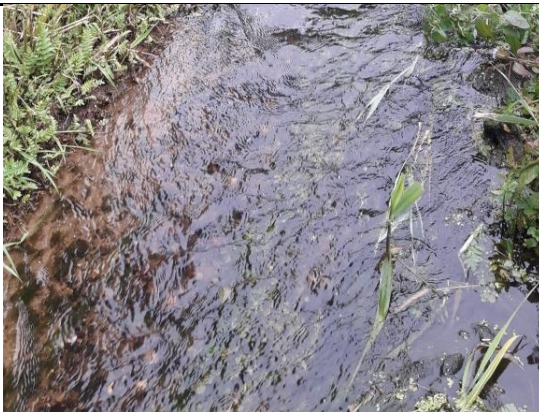
- **Bundsubstrat og bundforhold:** Overvejende fast stenbund med mindre strækninger med sandaflejringer og blødbund. Meget varierende vanddybde og større sten udlagt i varierende størrelse (Foto 1-4).
Bundforholdene veksler mellem høl og stryg og de udlagte gydebanker skaber et terrasseformet vandspejl da gydebankerne er dimensionsgivende for vandspejlet opstrøms. Der ses stor vanddybde på strækningerne mellem de udlagte gydebanker.
- **Vandløbsplanter:** Flere steder vandstjerne, børsteblandet vandaks, smalbladet mærke, mange trådformede grønalger samt sandsynligvis enkelte vandranunkel. (Se foto 4 & 6).

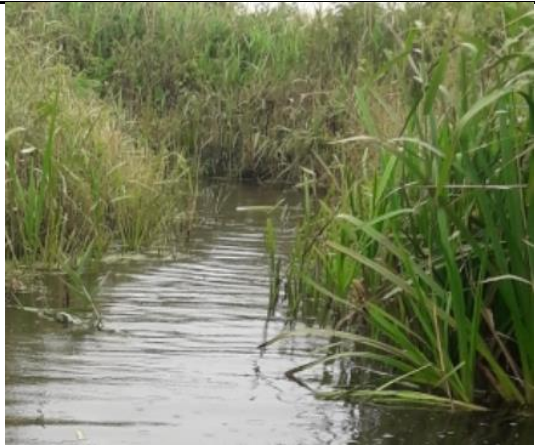
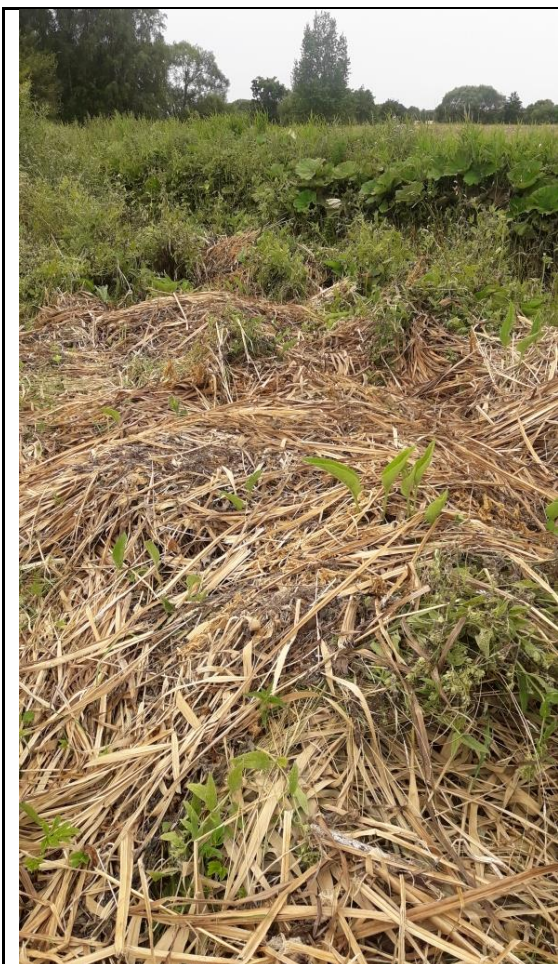
Derudover ses der meget stor forekomst af grenet pindsvineknap og tagrør som har bredt sig langt ud i vandløbet. Der ses derfor massive mængder aflagt grøde på bræmmen efter første grødeskæring (foto 7--10)

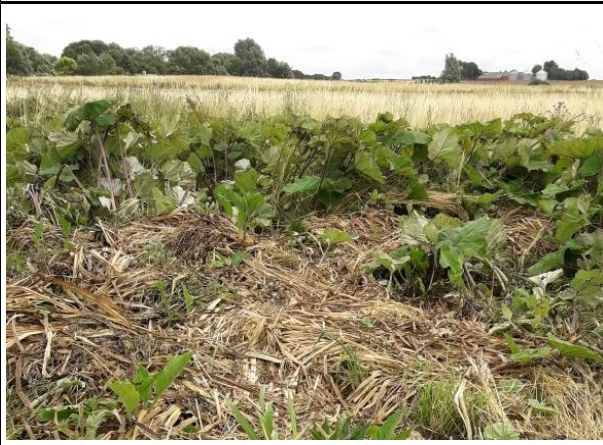
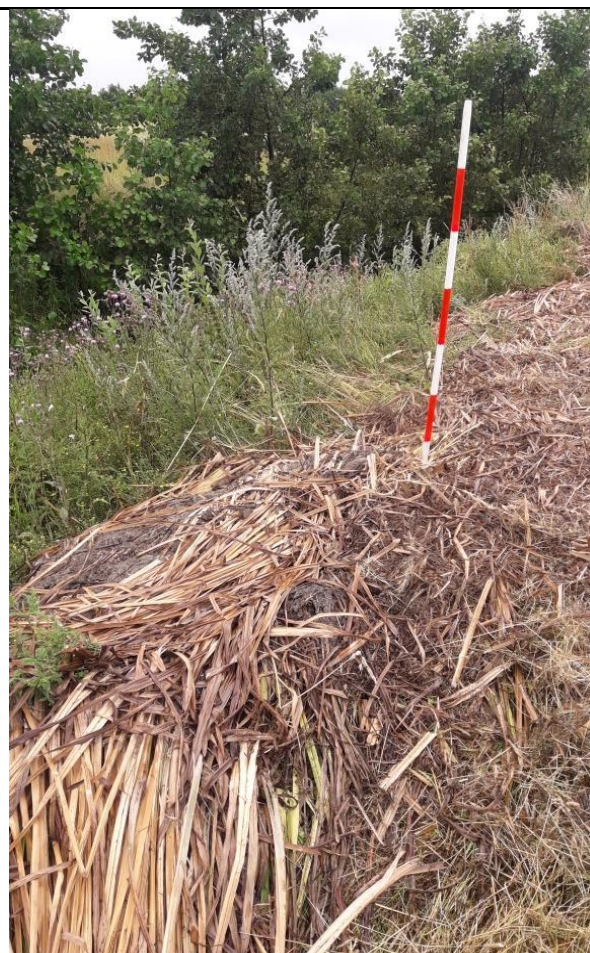
Vandplanter: Som tidligere nævnt er der skåret og fjernet store mængder pindsvineknop og tagrør (foto 8 og 10). En række mere positive planter er efterladt for at sikre miljøforholdene.

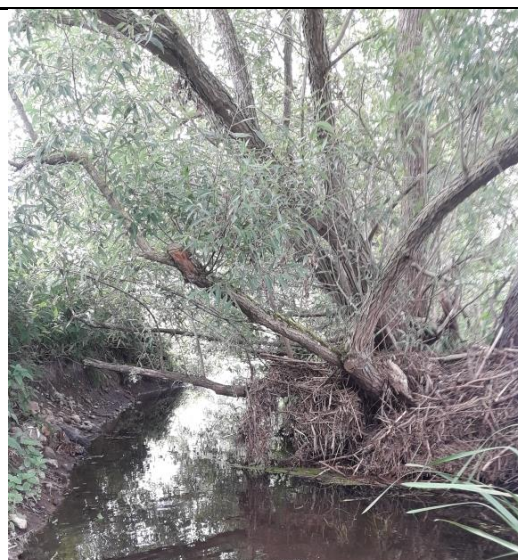
Foto 14

På flere strækninger vokser der pil i vandløbsprofilen (foto 14)

Vandløbet har generelt en høj slyngningsgrad (se oversigts foto) som er skabt af de udførte genslyngningsprojekter, udlagte sten/brinksikringer samt pil i vandløbsprofilen (Foto 14)

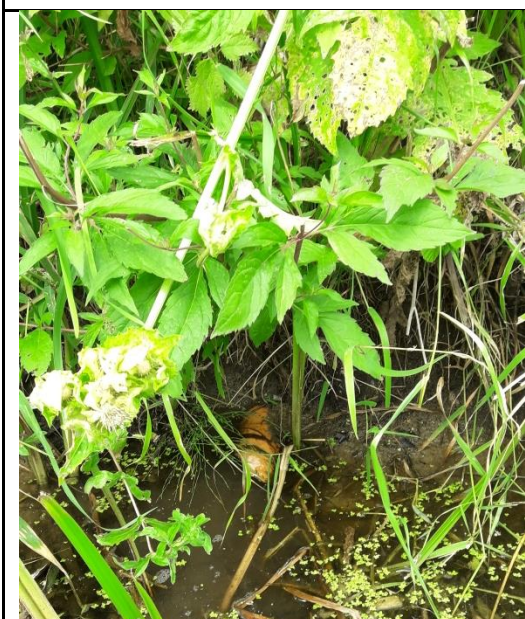
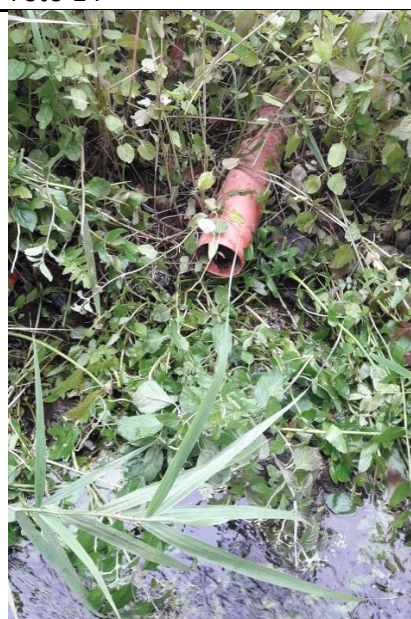
Den regulativmæssige strømrende er på langt de fleste strækninger overholdt ift. de regulativmæssige krav. Ligesom der ikke ses problemer med vandføringen i forhold til de dræn der kunne erkendes på tilsynet (foto 15 og 16) Det bemærkes dog, at der ved ca. st. 600 er dræn der står delvis under vandspejl.

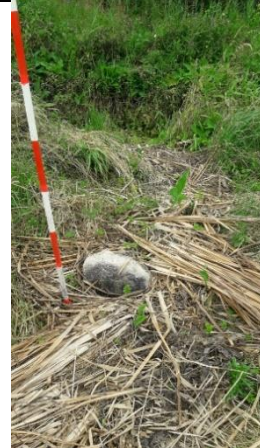
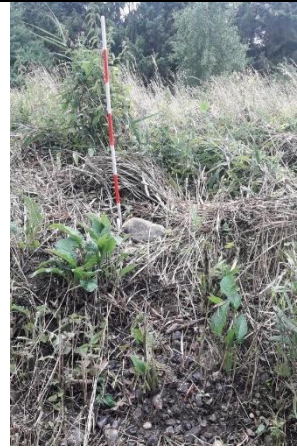
Foto 27 og 28

To steder er der fundet store sten som er gravet op af brinken (foto 27 og 28)

Disse forhold er i strid med regulativets anvisninger.
