Slagelse Kommune

Halsskov Færgehavn**Udviklingsplan**

Tilstandsvurdering & Renoveringsforslag

Projekt nr.: 10402200
Dokument nr.: 1229128608
Version 5
Revision 1

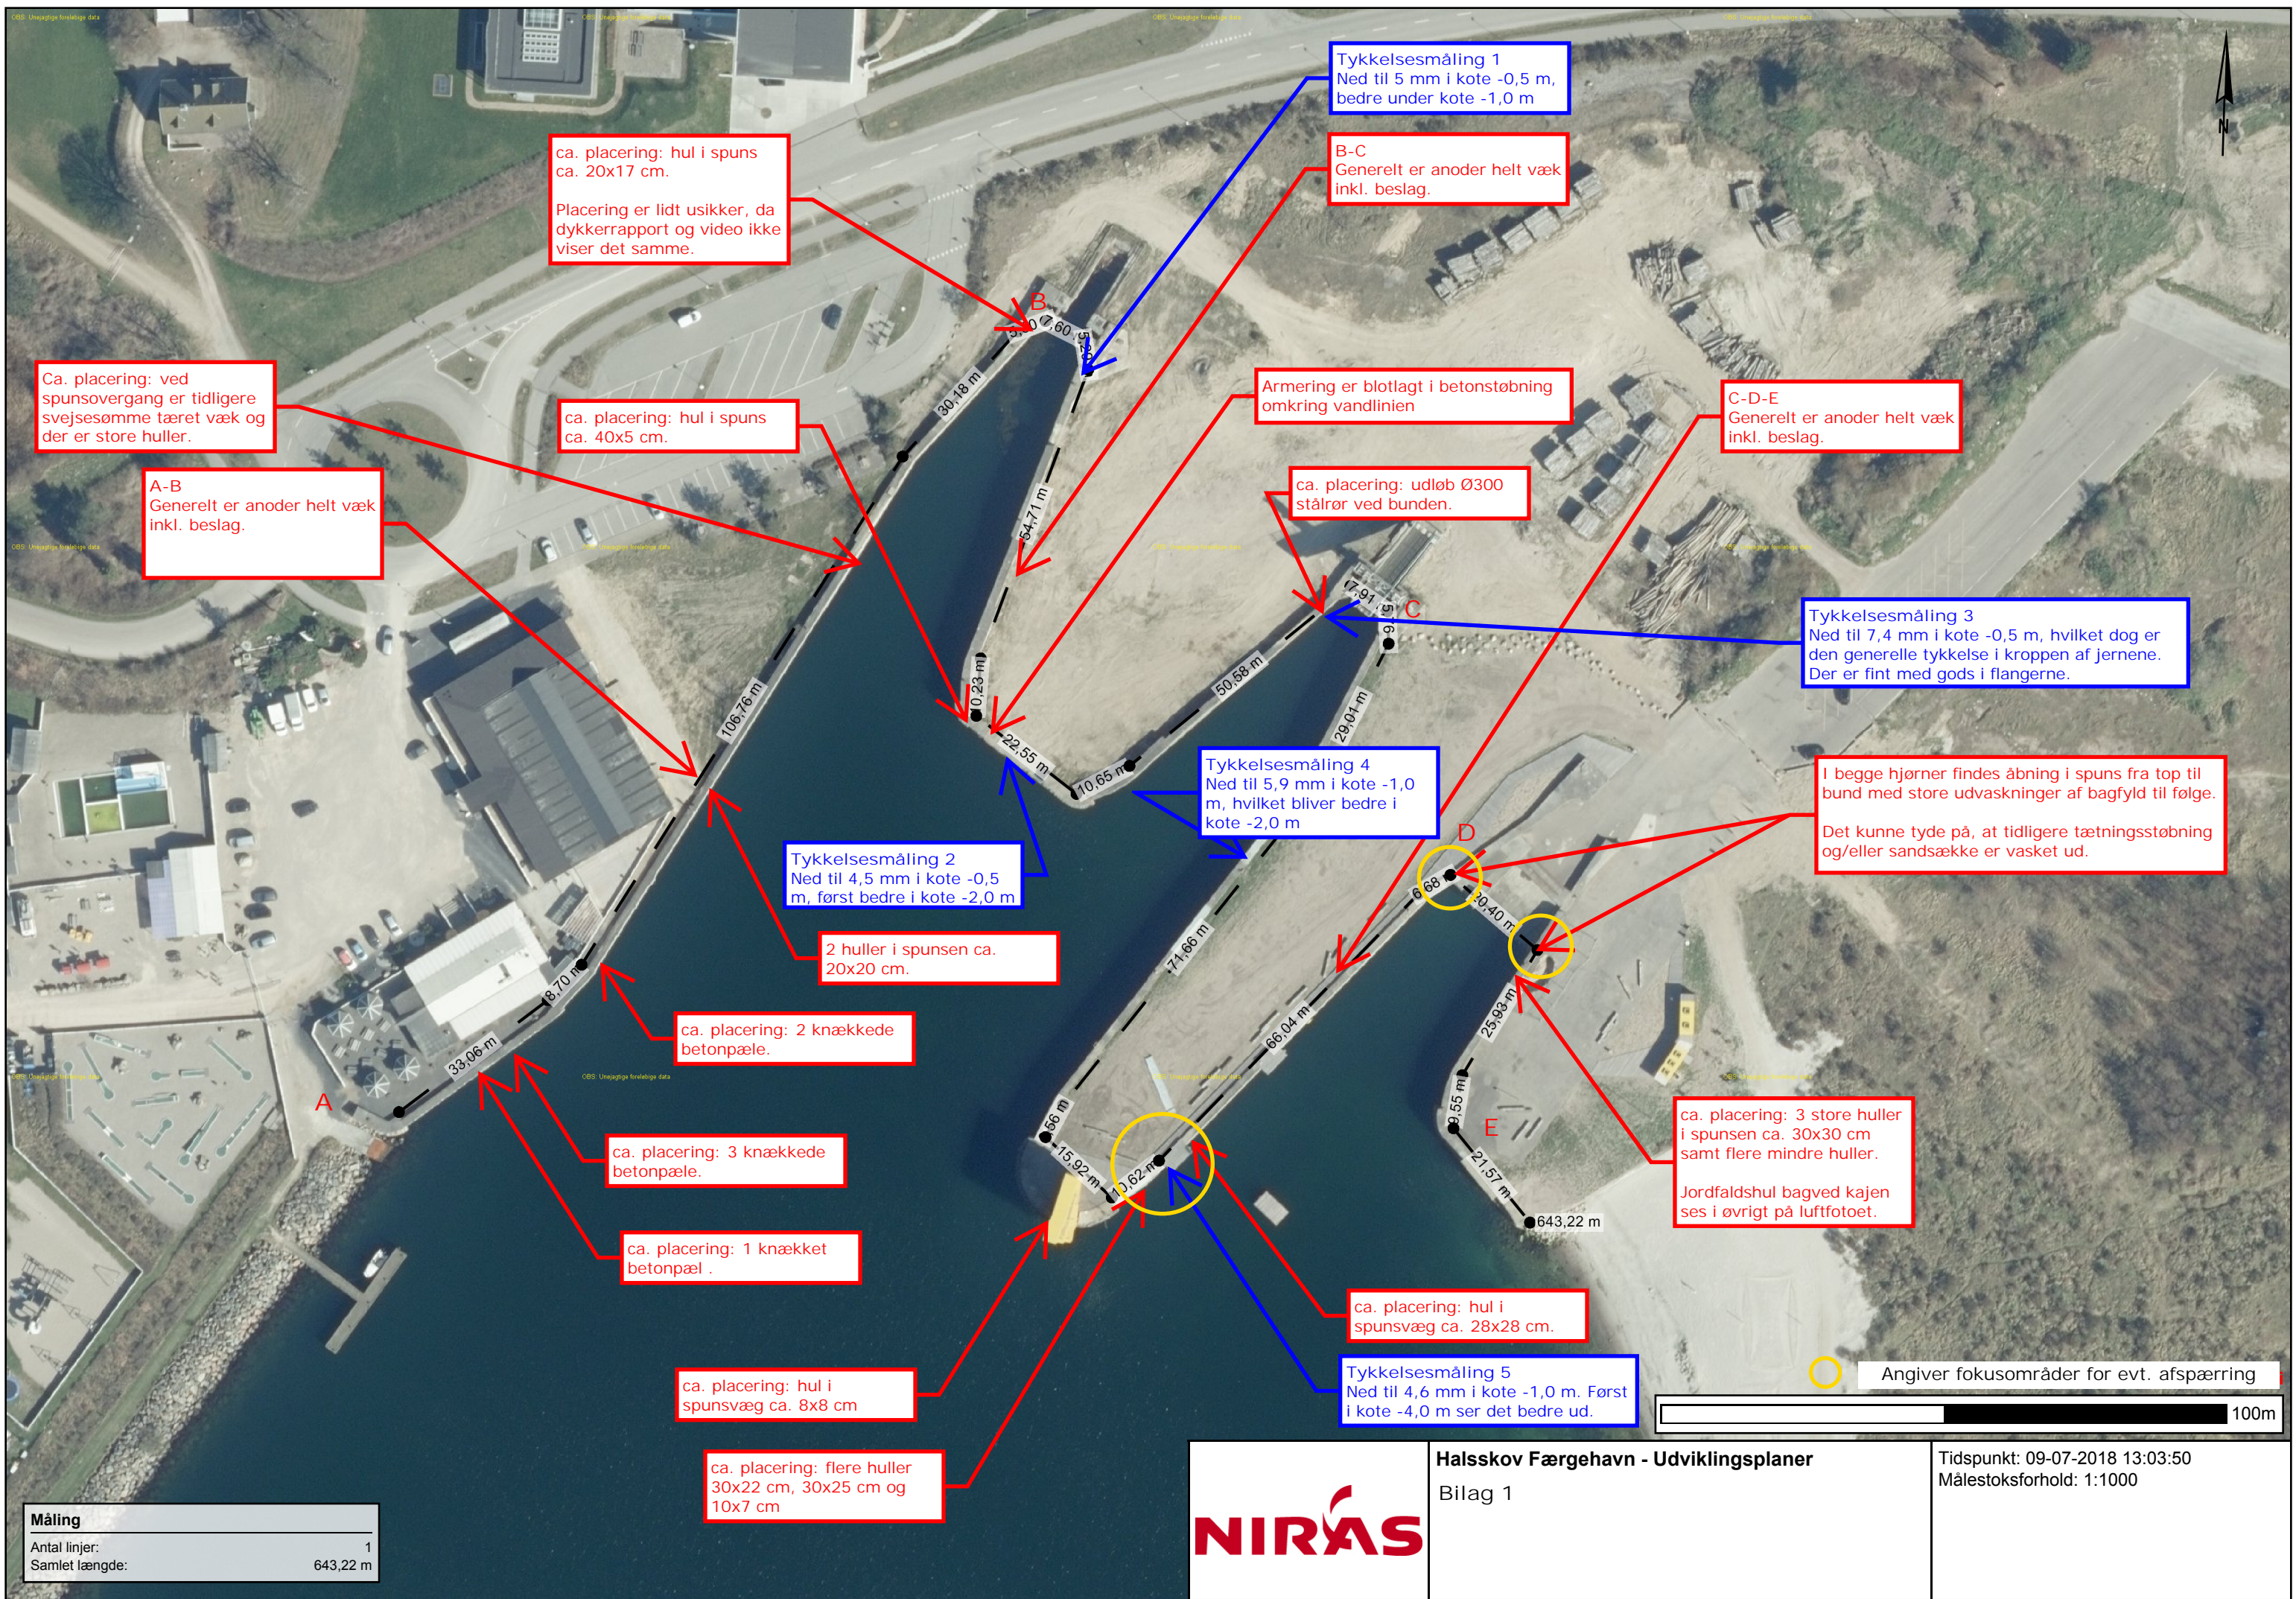
Bilag 1 Oversigt over skader

Sammenfatning af registrerede skader i [1] og [2]

ca. placering: hul i spuns ca. 20x17 cm.
Placering er lidt usikker, da dykkerrapport og video ikke viser det samme.

Tykkelsesmåling 1
Ned til 5 mm i kote -0,5 m, bedre under kote -1,0 m

B-C
Generelt er anoder helt væk inkl. beslag.

Ca. placering: ved spunsøvergang er tidligere svejssømme tætret væk og der er store huller.

ca. placering: hul i spuns ca. 40x5 cm.

Armering er blotlagt i betonstøbning omkring vandlinien

A-B
Generelt er anoder helt væk inkl. beslag.

ca. placering: udløb Ø300 stålør ved bunden.

C-D-E
Generelt er anoder helt væk inkl. beslag.

Tykkelsesmåling 3
Ned til 7,4 mm i kote -0,5 m, hvilket dog er den generelle tykkelse i kroppen af jernene. Der er fint med gods i flangerne.

Tykkelsesmåling 2
Ned til 4,5 mm i kote -0,5 m, først bedre i kote -2,0 m

Tykkelsesmåling 4
Ned til 5,9 mm i kote -1,0 m, hvilket bliver bedre i kote -2,0 m

I begge hjørner findes åbning i spuns fra top til bund med store udvaskninger af bagfyld til følge. Det kunne tyde på, at tidligere tætningsstøbning og/eller sandsække er vasket ud.

2 huller i spunsen ca. 20x20 cm.

ca. placering: 2 knækkede betonpæle.

ca. placering: 3 knækkede betonpæle.

ca. placering: 1 knækket betonpæl.

ca. placering: 3 store huller i spunsen ca. 30x30 cm samt flere mindre huller.
Jordfaldshul bagved kajen ses i øvrigt på luftfotoet.

ca. placering: hul i spunsvæg ca. 8x8 cm

ca. placering: hul i spunsvæg ca. 28x28 cm.

Tykkelsesmåling 5
Ned til 4,6 mm i kote -1,0 m. Først i kote -4,0 m ser det bedre ud.

ca. placering: flere huller 30x22 cm, 30x25 cm og 10x7 cm

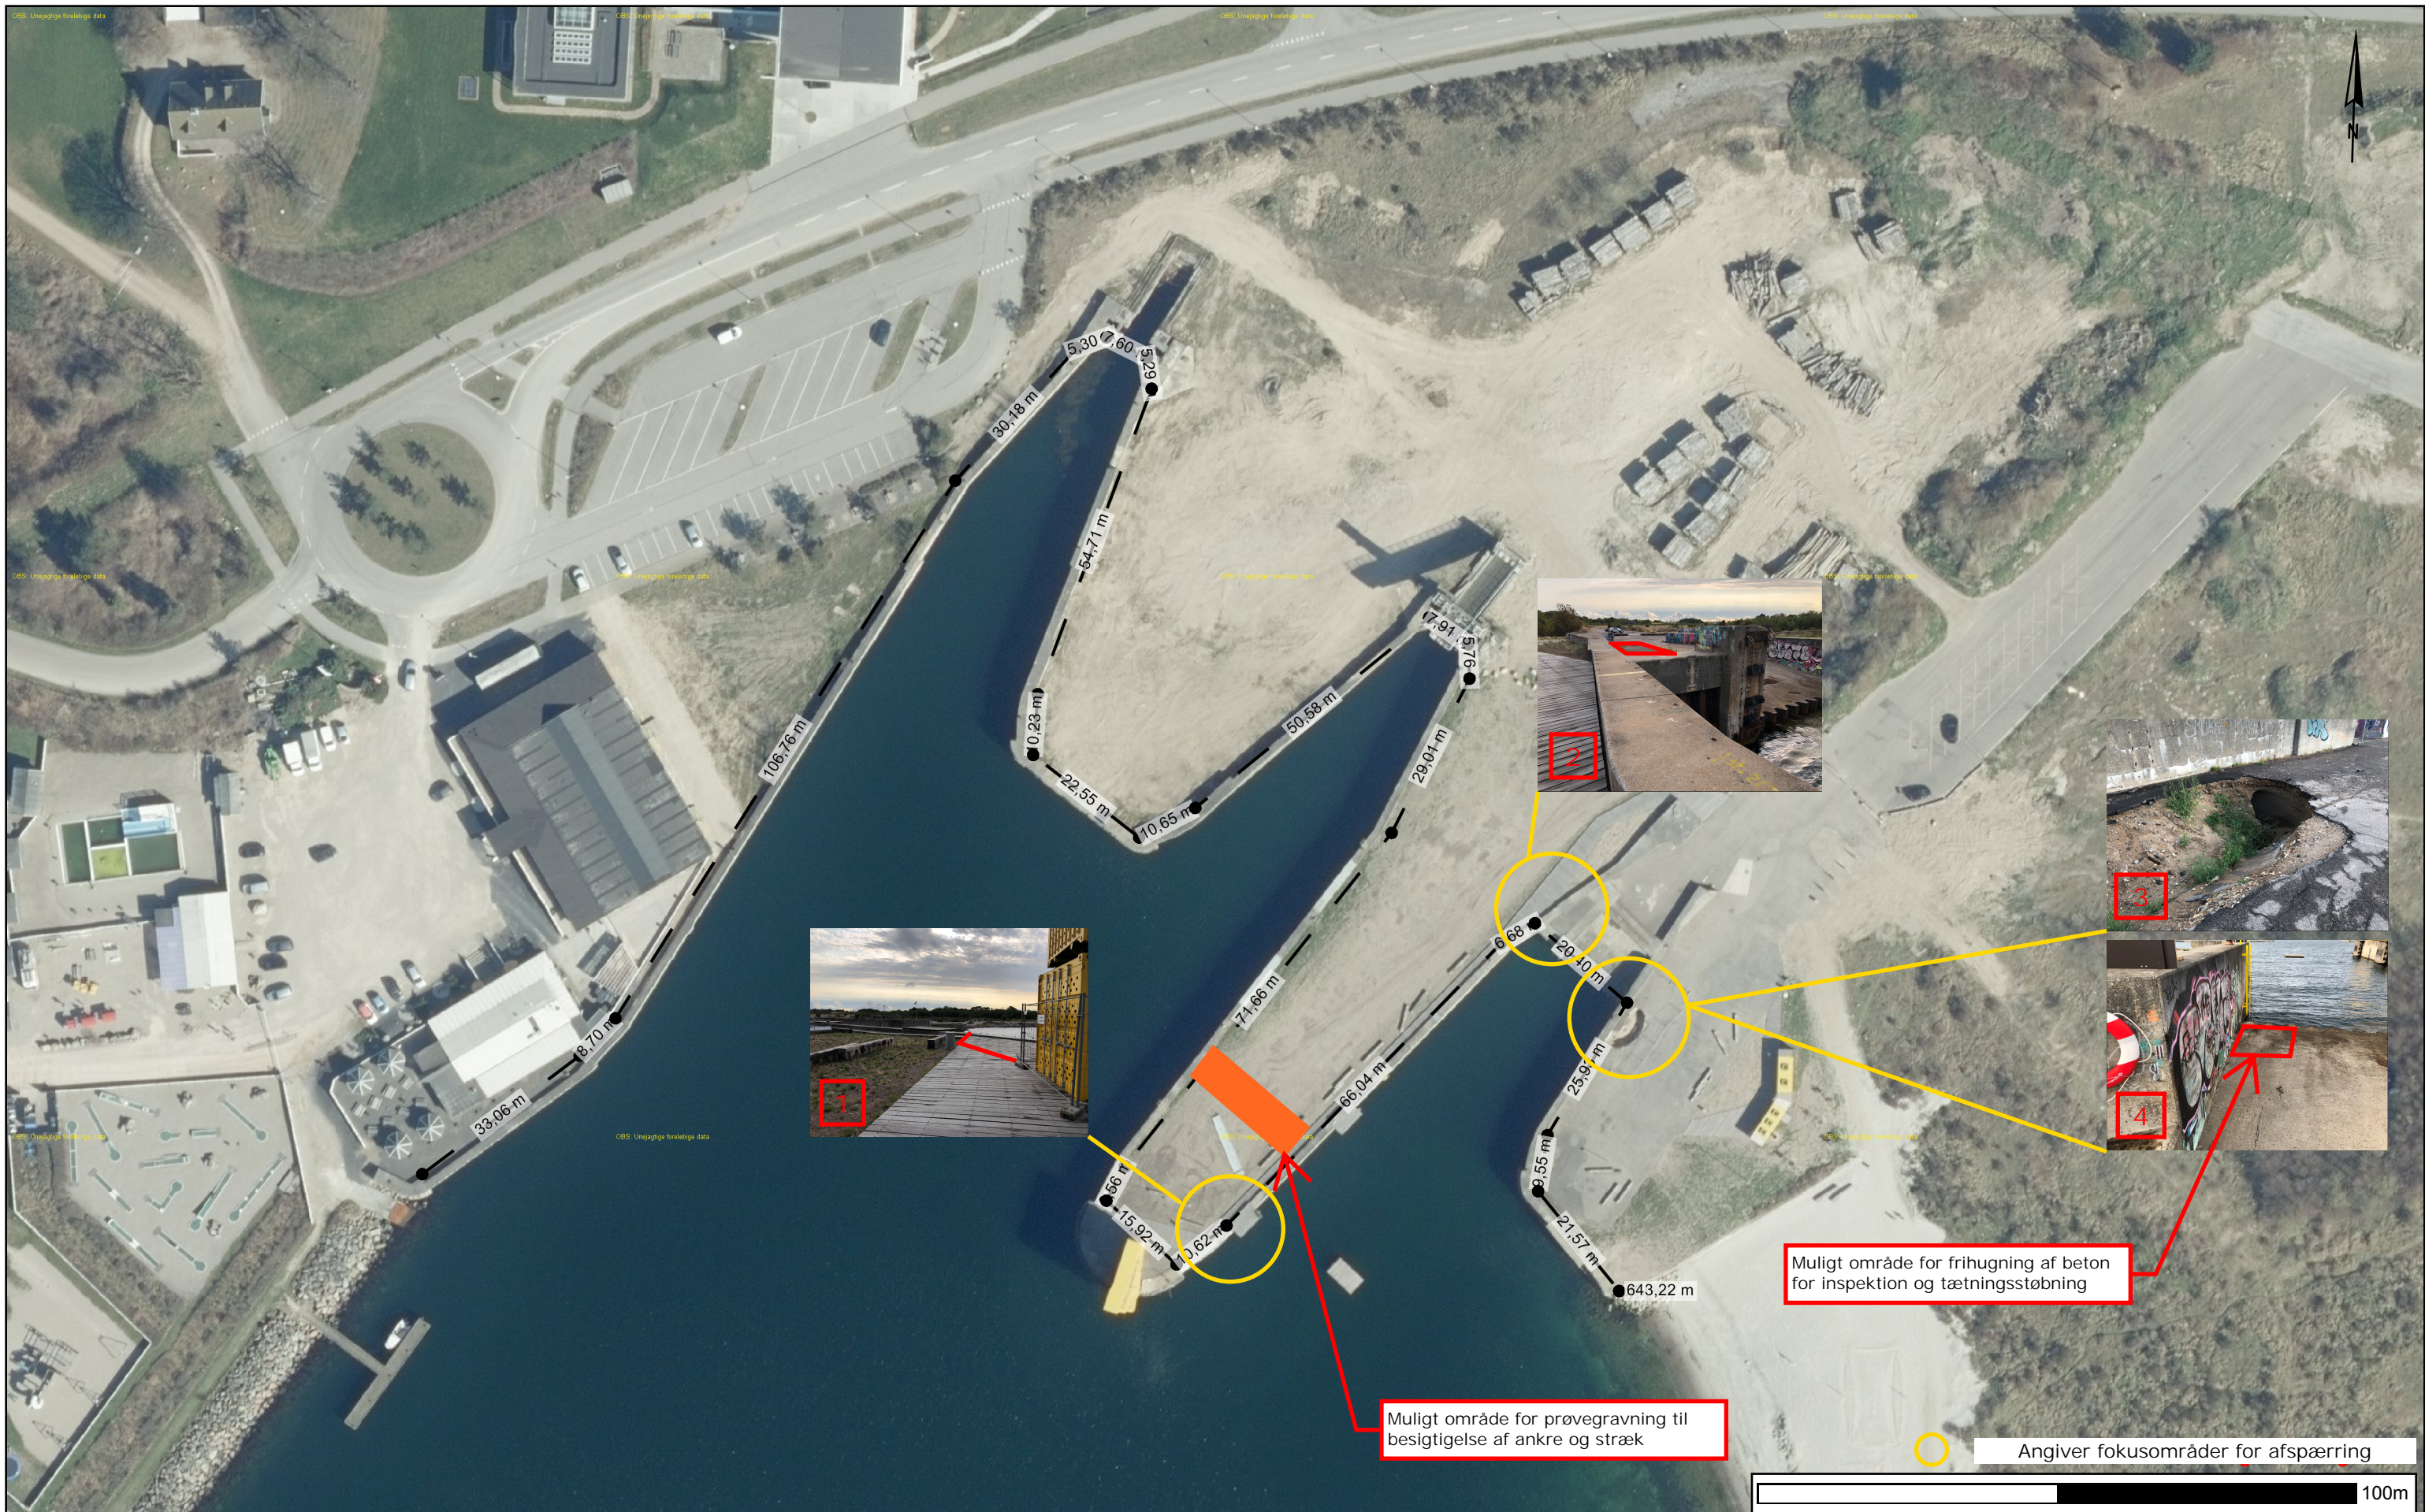
Bilag 5 Risikoforhold

Alle områder/forhold, som vurderes at kræve aktion i løbet af efteråret 2018 er beliggende i leje 3 med henvisning til markeringerne på Bilag 5.

I området omkring klatrevæggen på *Midtermolen* er der risiko for dannelse af jordfaldshul i stil med beskrivelsen i [2] begrundet i flere på hinanden følgende huller i spunsvæggen af en vis størrelse, se evt. Bilag 1. Slagelse Kommune anbefales derfor, som minimum, at etablere afspærring med mobilt hegn, som skitseret på Bilag 5 (Foto 1). Hegnet sluttes til den eksisterende afspærring omkring udspringstårnet og føres langs trædækket og ud forbi kajstrækningen med klatrevæggen. Selve området, hvor udspringstårnet er placeret, vurderes ikke at være påvirket af evt. udvaskninger af bagfyld begrundet i den eksisterende betonplade på den yderste del af *Midtermolen*.

Det andet område, hvor umiddelbare tiltag vurderes nødvendige, er i bunden af leje 3 på begge sider af klapgraven. Ved det sydøstlige hjørne er der allerede konstateret et jordfaldshul, som er forsøgt fyldt af flere omgange. Kombinationen af huller i spunsvæggen samt utætheden i hjørnet, der forekommer helt fra bassinbunden, medfører, at der potentielt kan udvaskes materialer i endnu større omfang end anført i [2]. Det er dog NIRAS vurdering på det foreliggende grundlag, at den nuværende afspærring, sydvest for klapgraven i leje 3, har et tilstrækkeligt omfang. Udviklingen af jordfaldshullet skal holdes under opsyn henover vinterhalvåret for om nødvendigt at udvide afspærringen.

Ved det nordvestlige hjørne af klapgraven er der ikke umiddelbart lunger eller sætninger i terræn på nuværende tidspunkt. På grund af utætheden i hjørnet af spunsen fra bassinbund og op og manglende tegninger af konstruktionernes udformning anbefales Slagelse Kommune at spærre af med mobilt hegn, som markeret med rødt på Bilag 5 (Foto 2). Det kan ikke udelukkes, at der kan være opbygget hulrum i førnævnte område, såfremt der er forbindelse til området, hvor spunsen er utæt i klapgraven.

Vurdering af områder, som anbefales afspærret.

I Bilag 5 er de umiddelbare risikoforhold markeret med henblik på afspærring.
