Vedr.: Nedrivning Algade 14, 4220 Korsør

Dato: 11.10.2021
Sags nr.: 2021-26
Dok. Nr. 2021.26.002

Vedlagt: Fotodokumentation bygningens mislighold for forfald.
Skitse for fremtid nyopførelse.

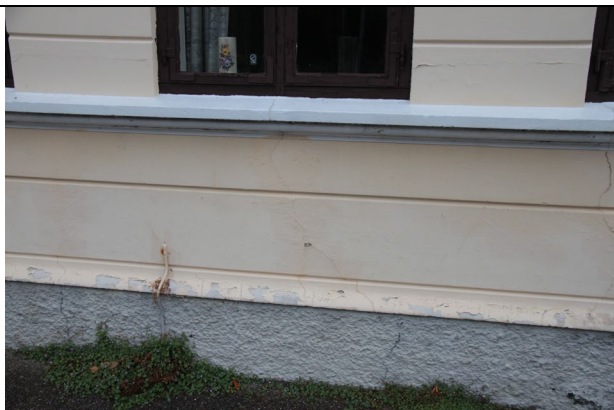
Flere sætningsrevner fra fundament og op i facade

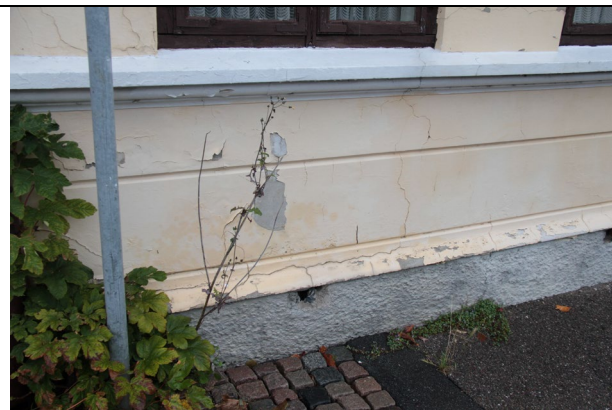
Flere sætningsrevner fra fundament og op i facade

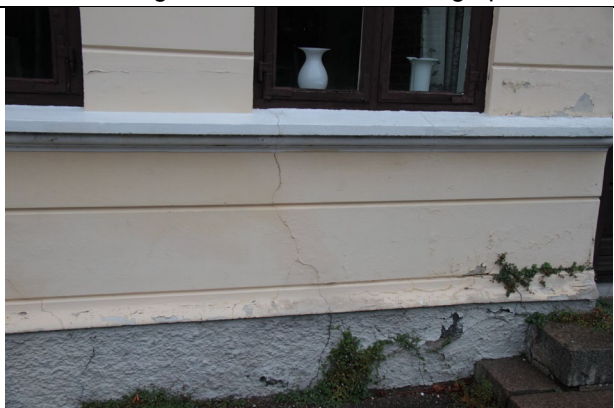
Flere sætningsrevner fra fundament og op i facade

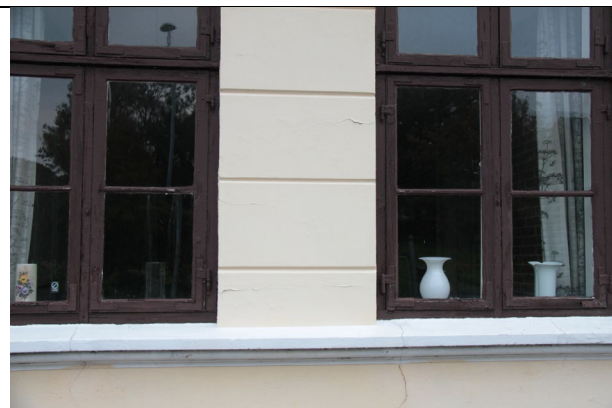
Gennemgående vandrette revner i murpiller

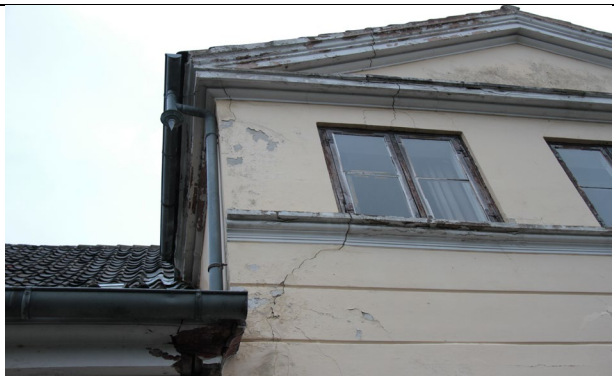
Sætningsrevne i frontspids hvor vægge flader ud og til side

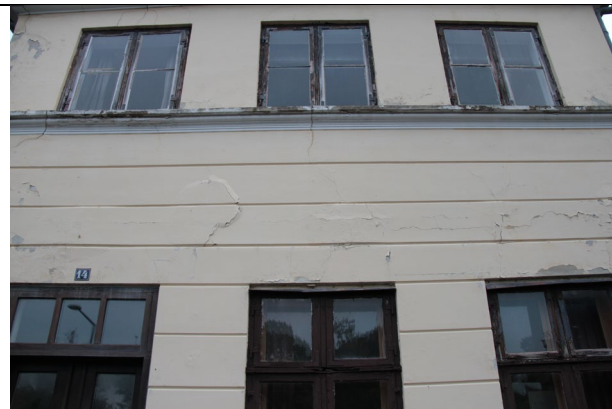
Fleres sætningskader i frontspids

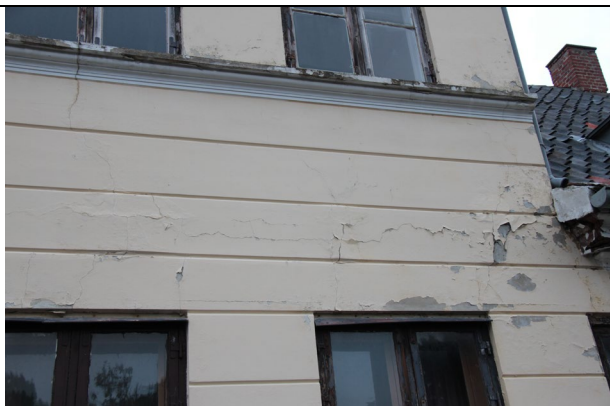
Vandrette sætninger i frontspids

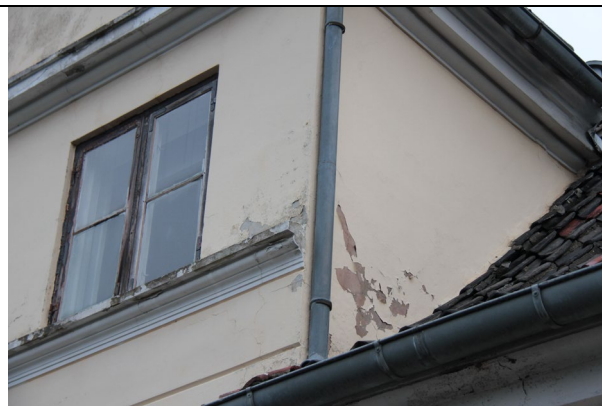
Flunker opfugtede og murværk nedbrudt

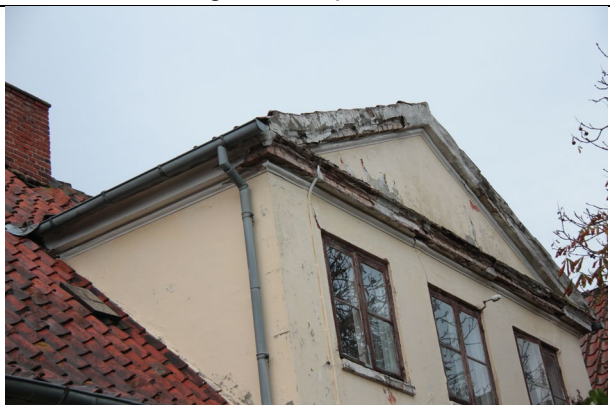
Frontspids i gård nedbrudt med mange skader

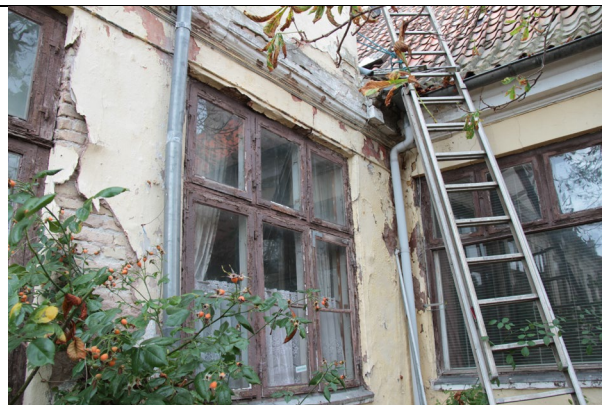
Facade mod gård nedbrudt inkl. vinduer

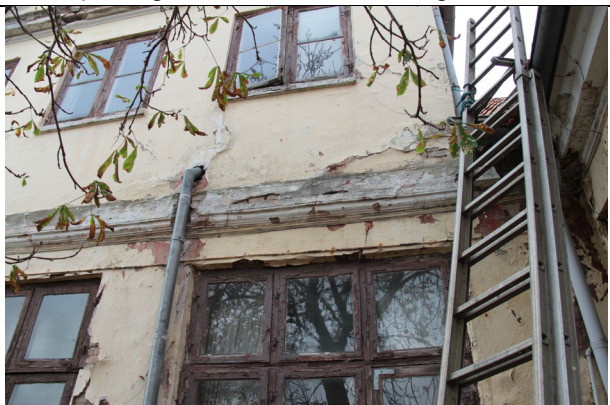
Sætningsskader i facade mod gård

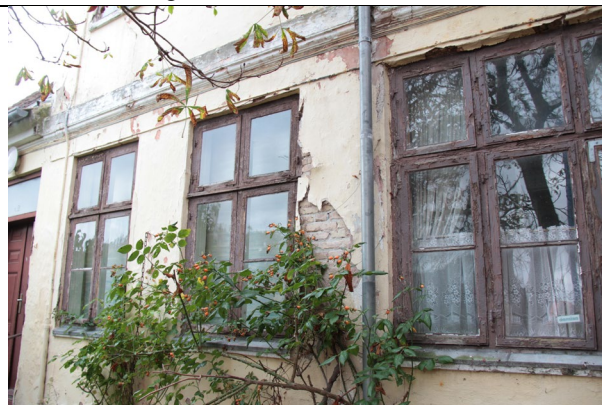
Skader på facade og vinduer mod gård

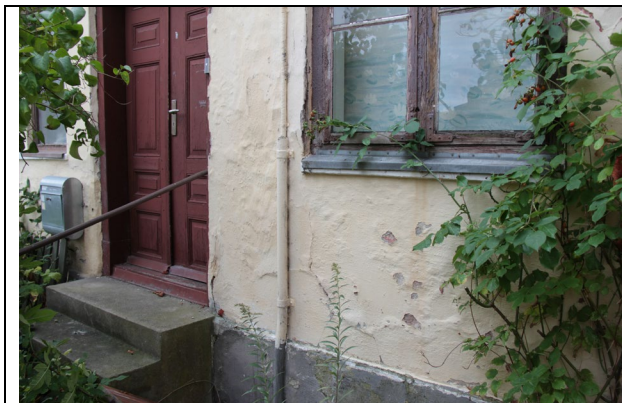
Murværk opfugtet og nedbrudt

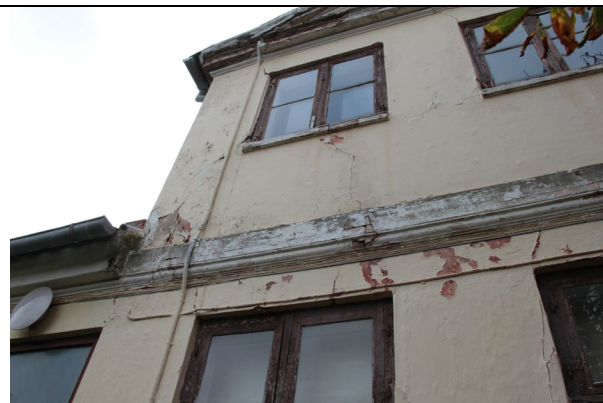
Sætningsskader i frontspids mod gård

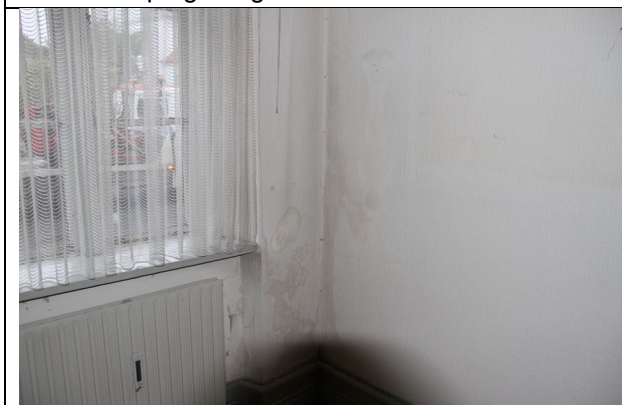
Fugtskader grundet utætte og nedbrudte facader

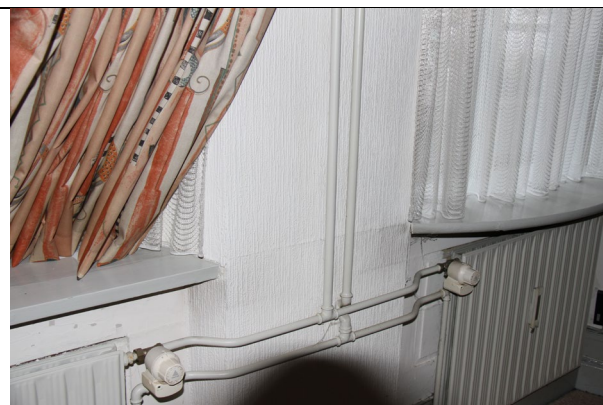
Gennemgående vandrette revner i murpiller

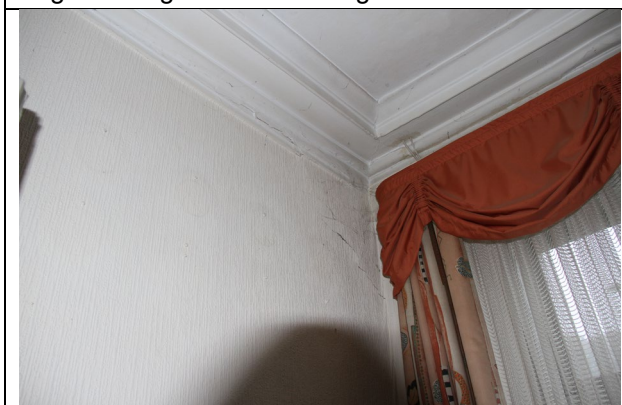
Skadet og nedbrudt mur ved frontspids

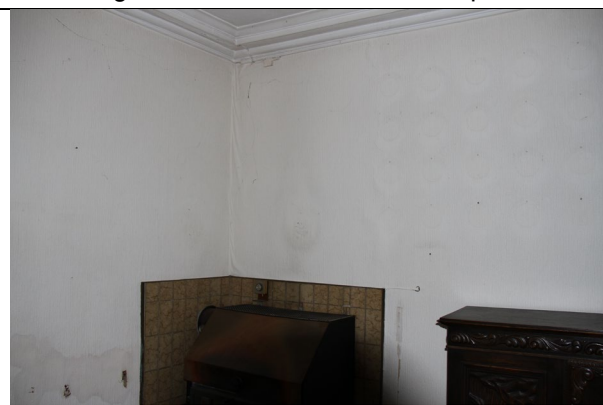
Indvendige skillevægge med sætningsskader

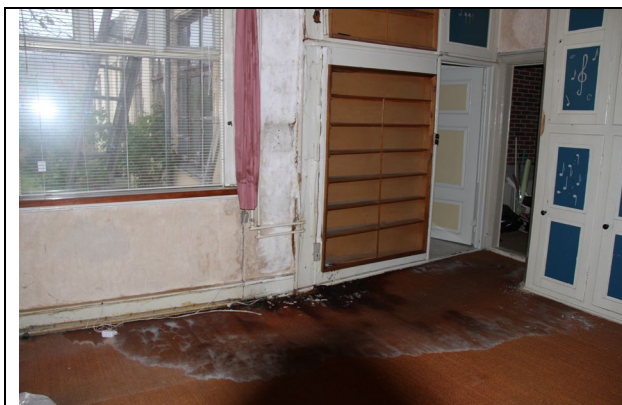
Skader grundet utæt / nedbrudt tagkonstruktion

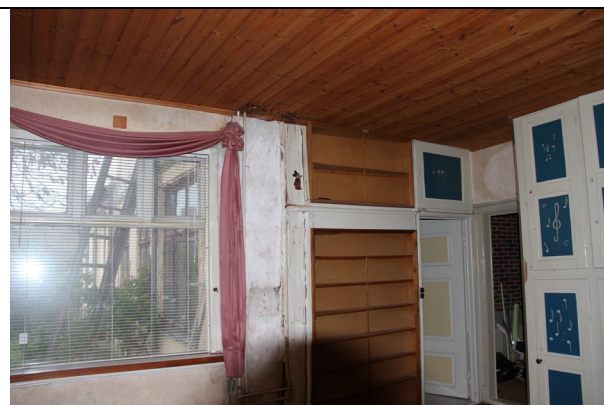
Skader grundet utæt / nedbrudt tagkonstruktion

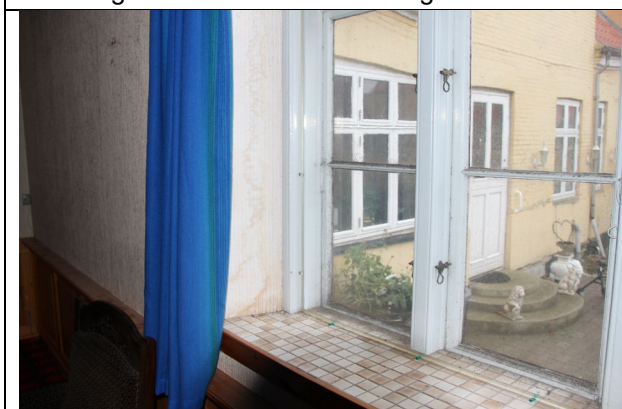
Fugtskader. Vindue i skel mod nabo, brand kan udvikles

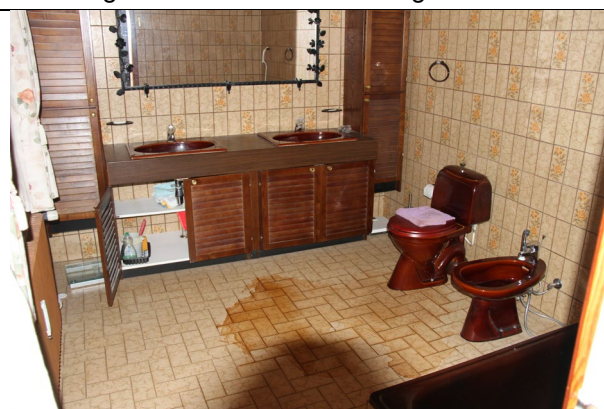
Vandindtrængen grundet utæt / nedbrudt tagkonstruktion

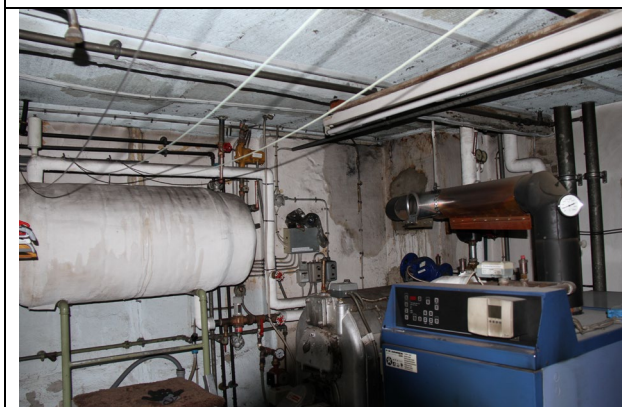
Vandindtrængen grundet utæt / nedbrudt tagkonstruktion

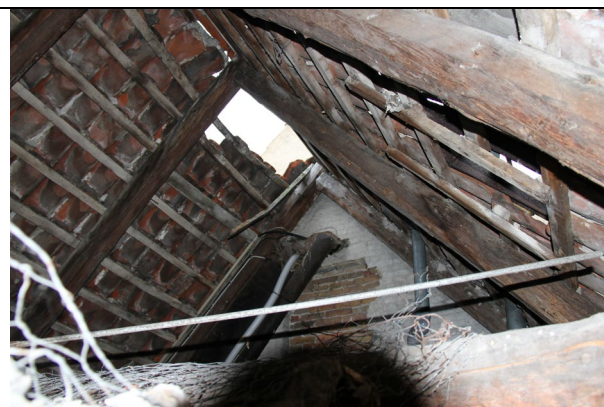
Spær, lægter og nedbrudt tagkonstruktion

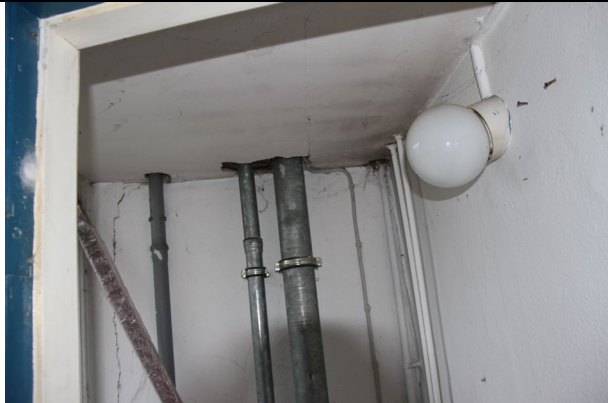
Sætningskade indvendig ved frontspids gård

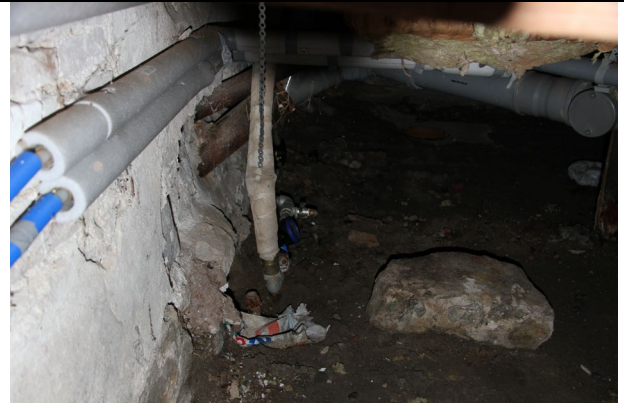
Krybekælder og fundament af sylsten

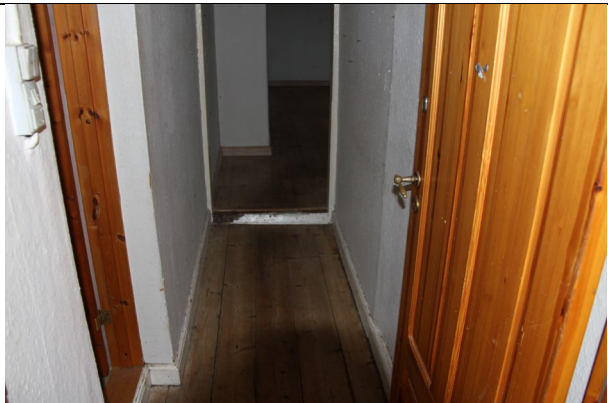
Gulve skæve grundet nedbøjning og svagt bjælkelag

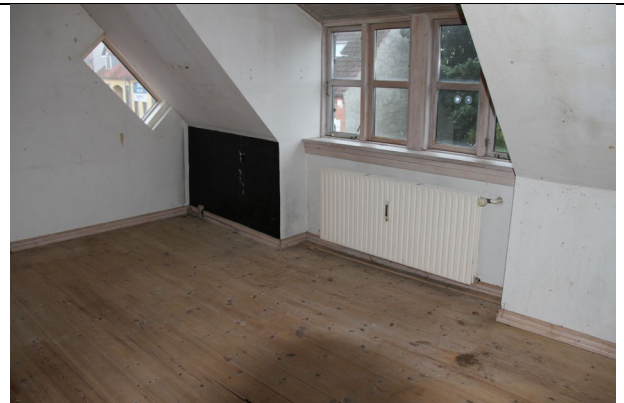
Kraftig nedbøjning i bjælkelag.

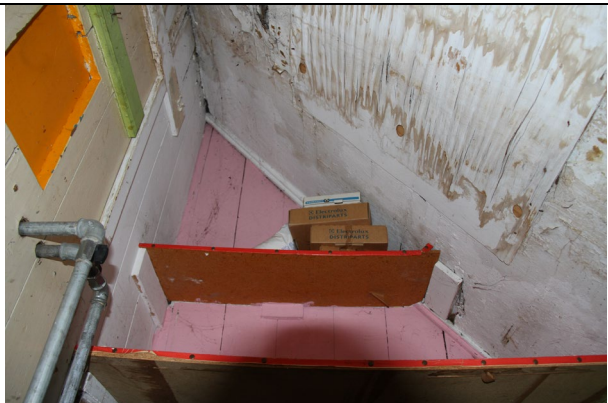
Skadet/nedbrudt loft grundet nedbrudt tag

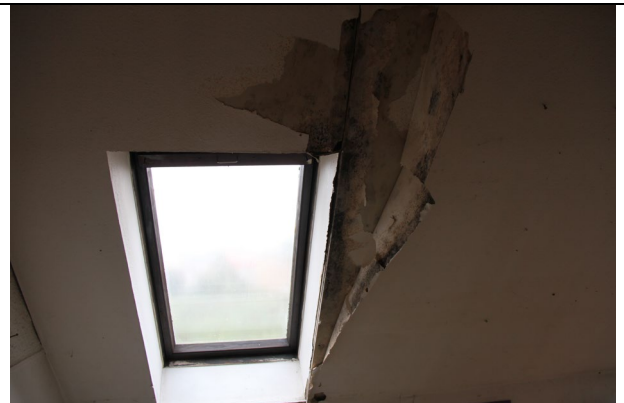
Skadet/nedbrudt loft grundet nedbrudt tag

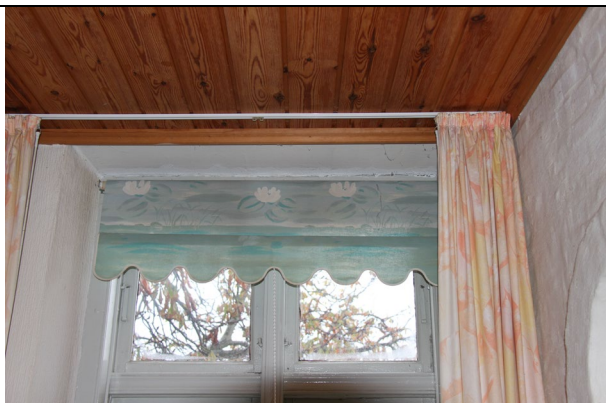
Sætningsskader og svækket murværk

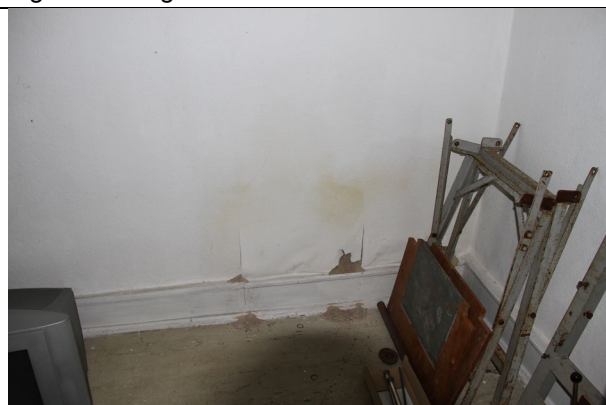
Fugtskader og nedbrudt indvendig væg

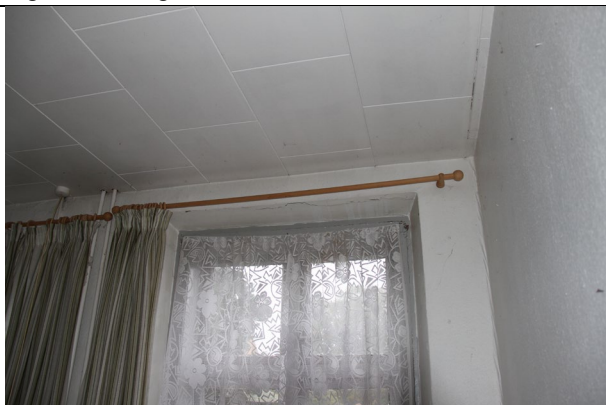
Sætningsskade indvendig på frontspids mod gård

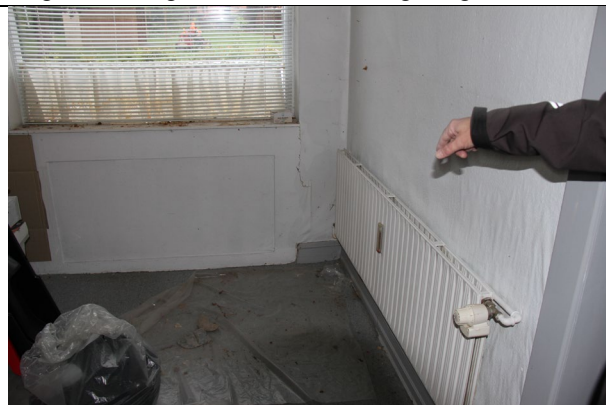
Hull i facade og sætningsskade

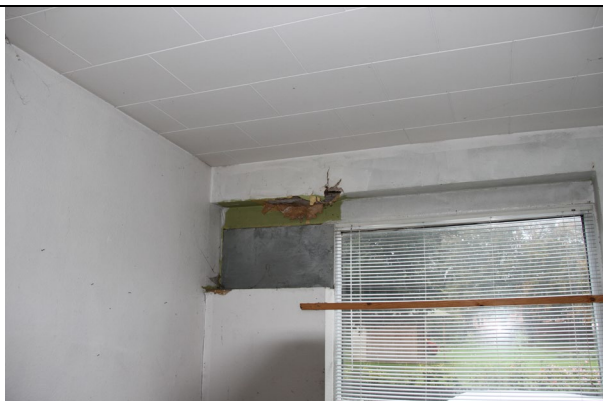
Nedbrudt bærende bjælke i facade

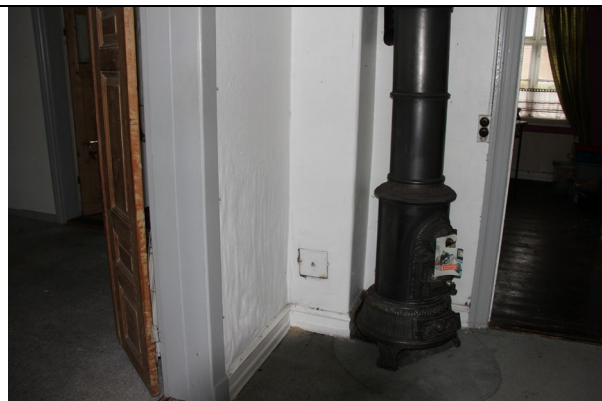
Opstigende fugt og nedbrudt indvendig væg

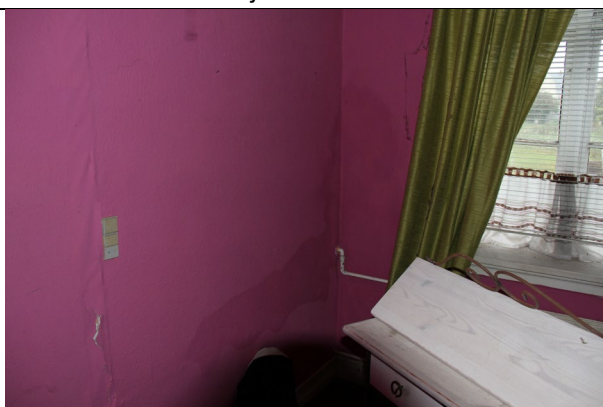
Fugtskadet indvendige vægge grundet sætningsskader

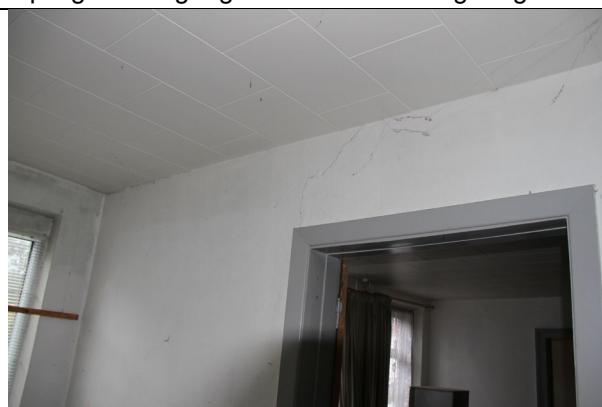
Sætningsskader i bærende vægge

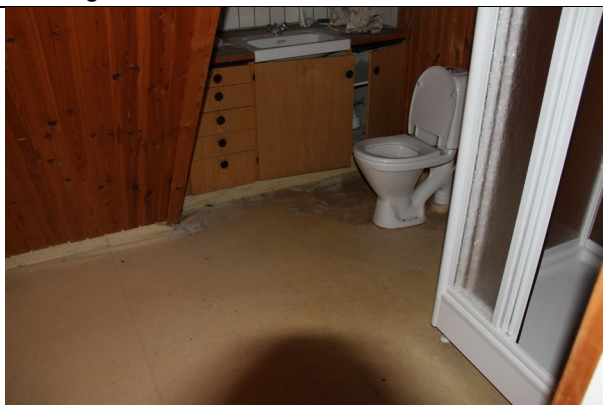
Nedbrudt bjælkelag skæve gulve

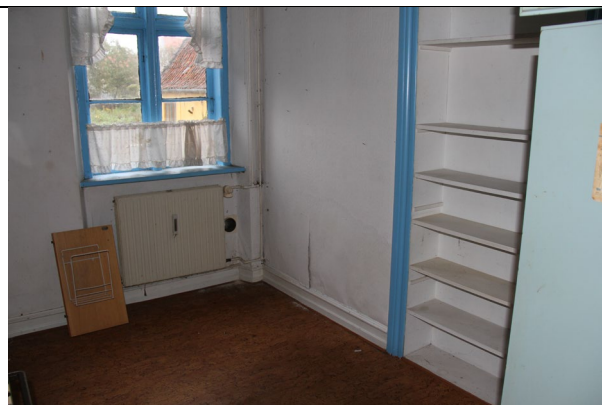
Nedbrudt bjælkelag skæve gulve samt fugt i vægge

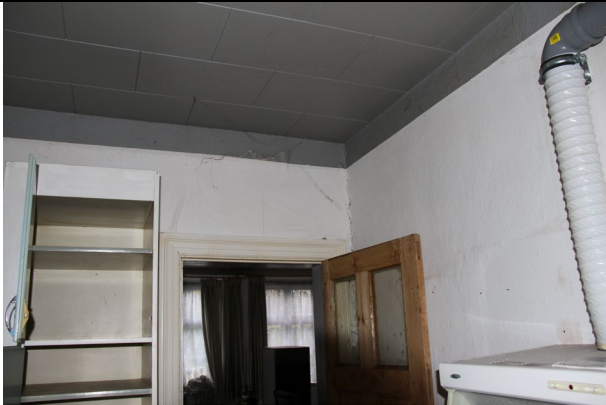
Sætningskade i skillevægge

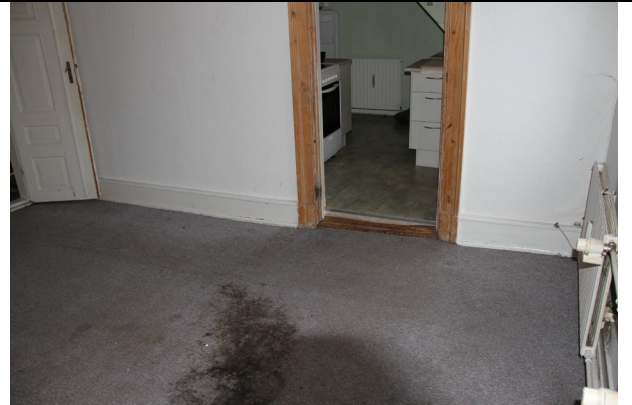
Opretning af gulv og synlig nedbøjning i bjælkelag

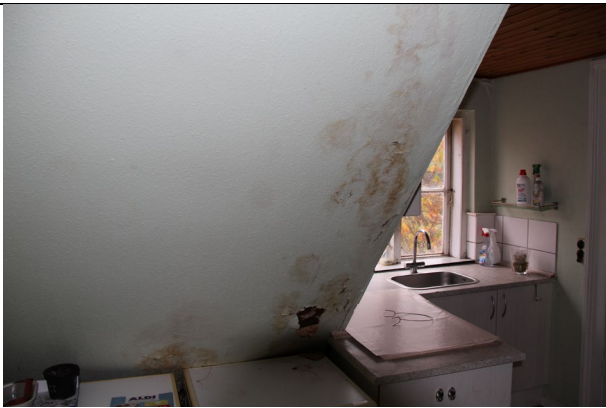
Skadet loft grundet nedbrudt takkonstruktion

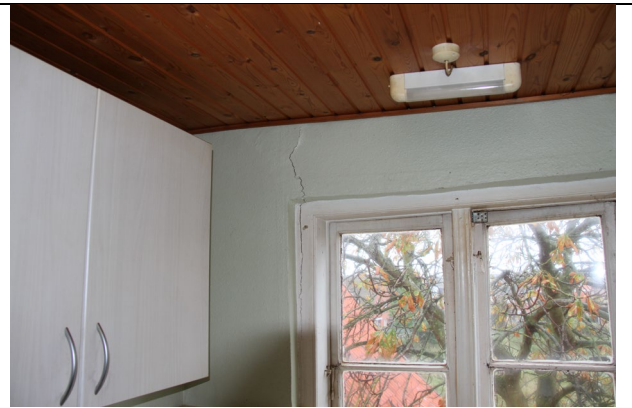
Sætningskade i frontspids mod gård

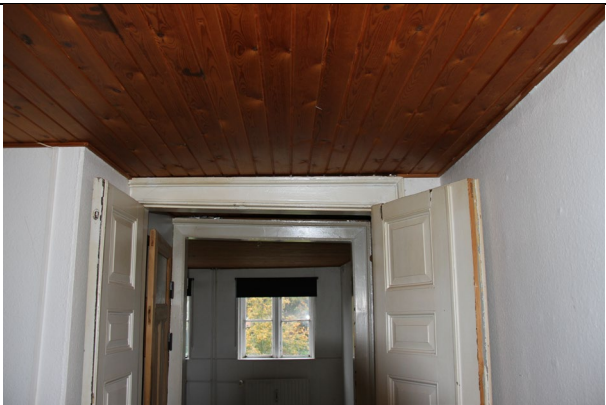
Skævhed grundet svigt i konstruktioner

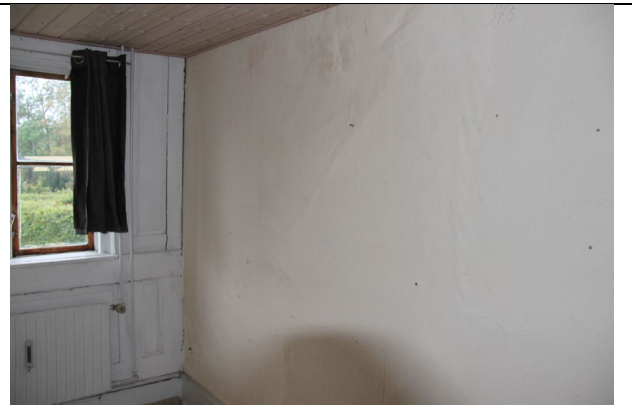
Skader på indvendig side af flunker

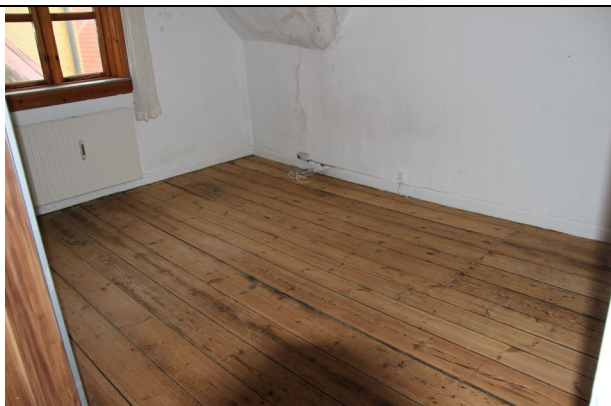
Skade grundet svigt i tagkonstruktion og bjælkelag er nedbøjet og svækket

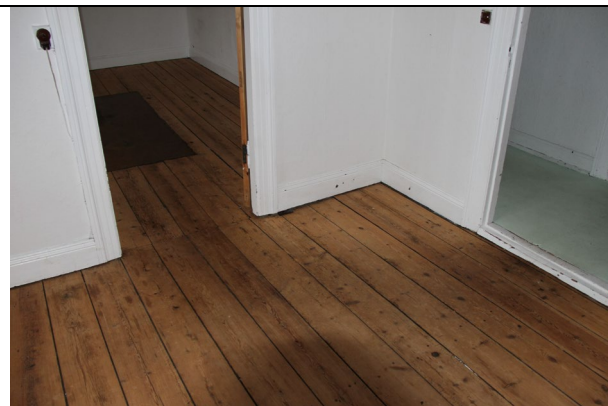
Opklodsning af karm grundet nedbøjning i bjælkelag
