Ørslevvej 255

Ansøgning om tilskud til istandsættelse

TILSTANDSRAPPORT

Ørslevvej 255 - 4243 Rude

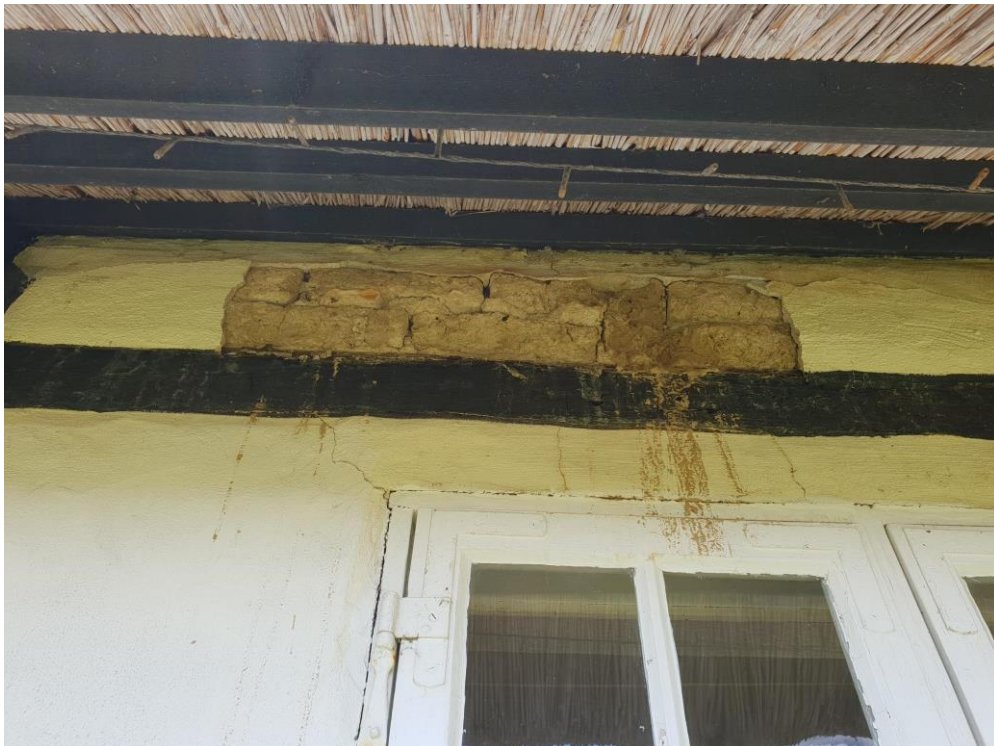
Vand indtrængning kan ses på ved murværk løber:

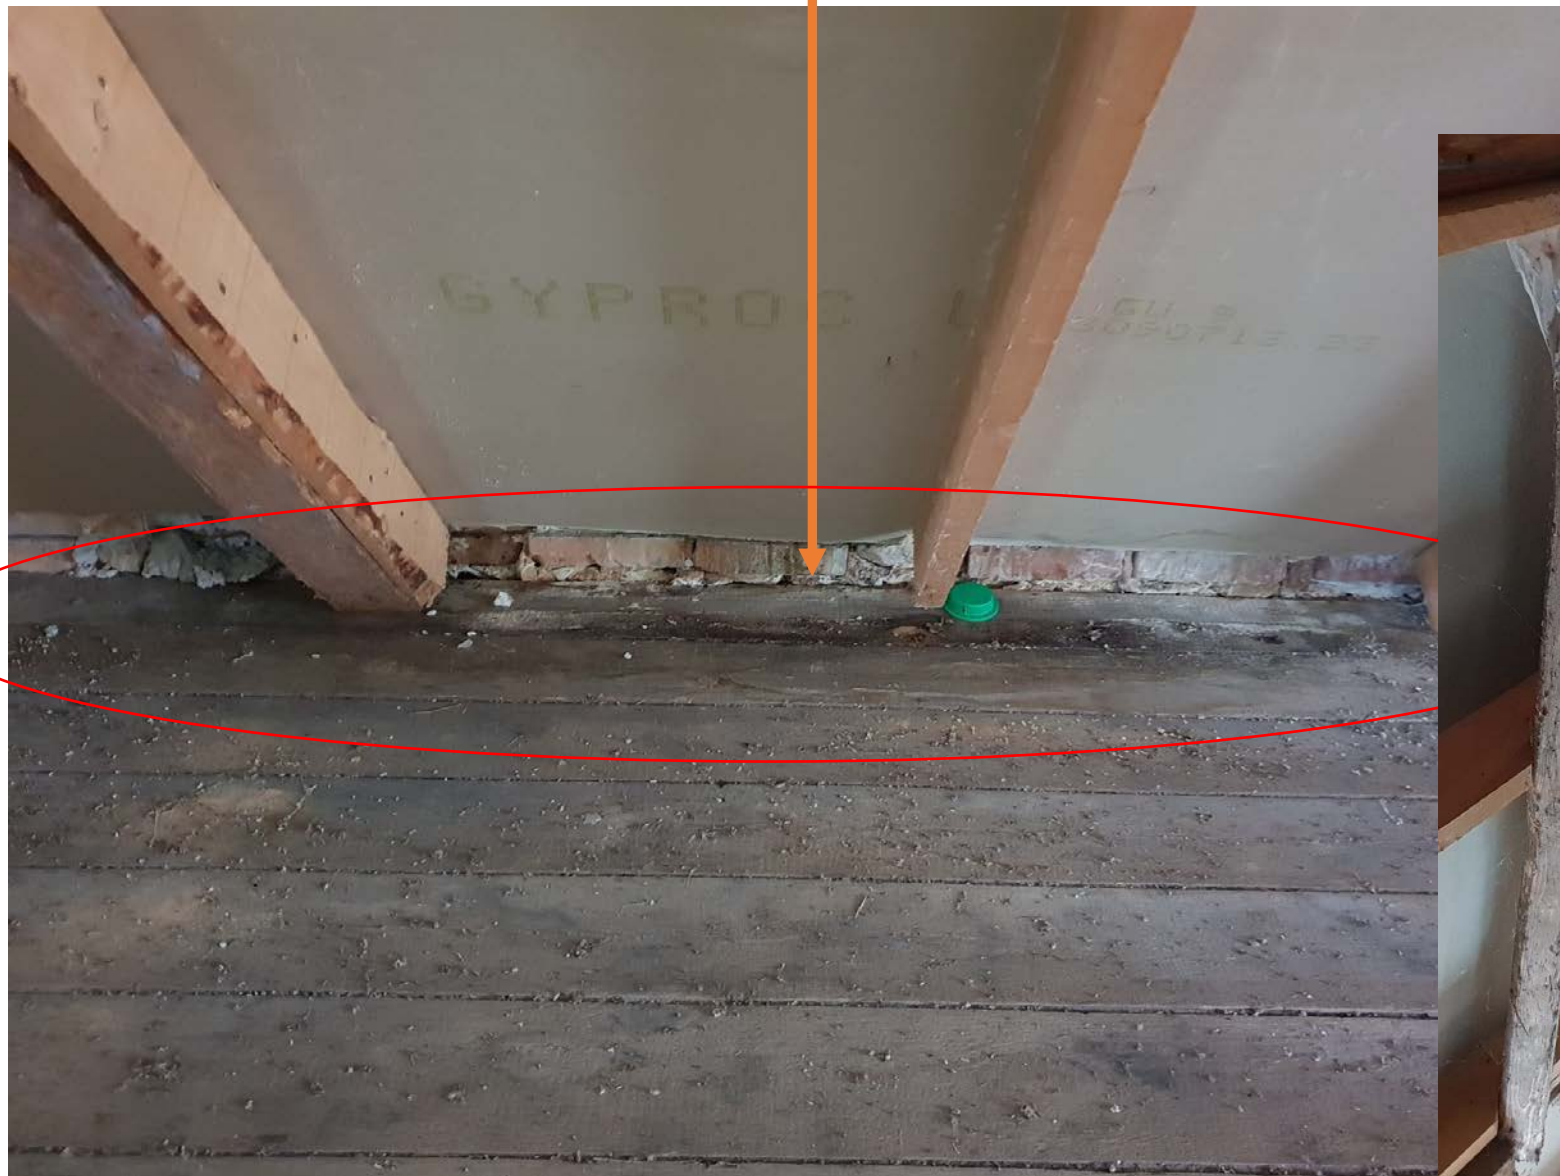
Vand indtrængning kan ses på på gulvet i loftet:

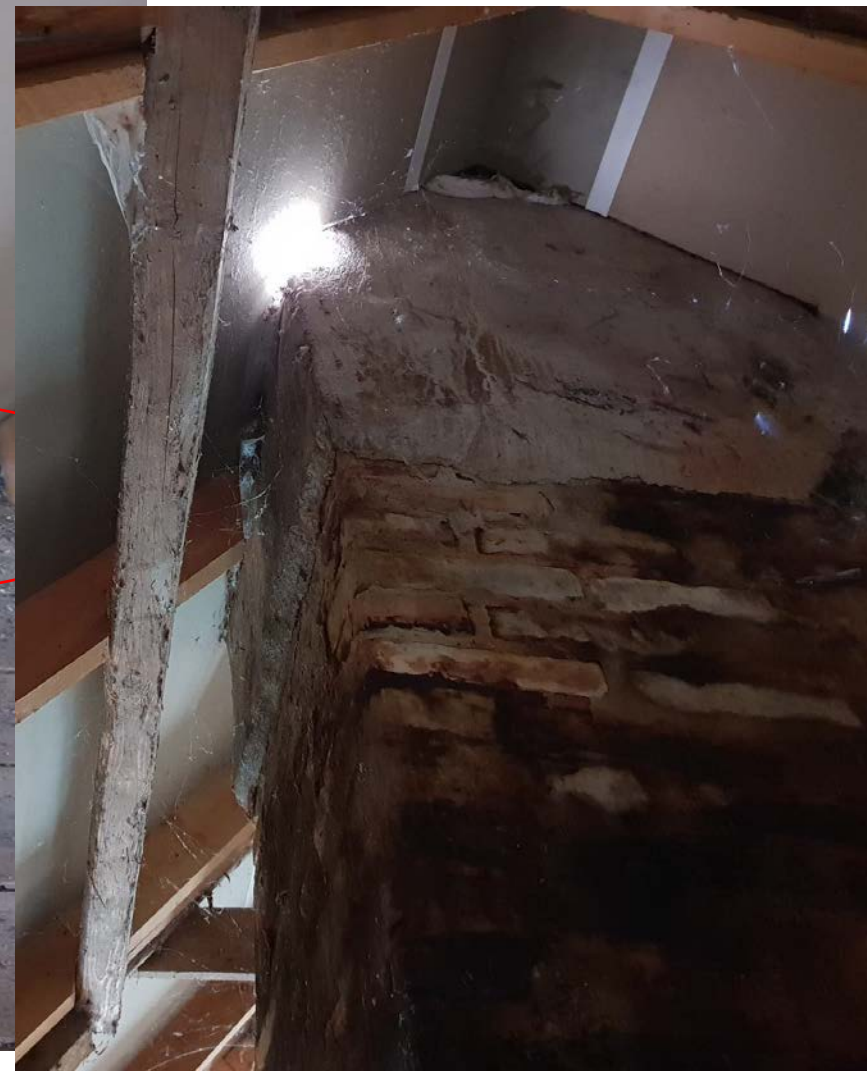
Hul loft skorsten:

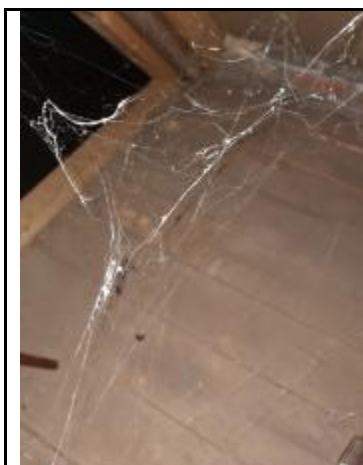
Tidspunkt: 25-01-2021 09:42
Dato: 25. januar 2021
Billede Nr. 2
Bygningsdel: indvendigt
Bemærkning: borebiller
Brian Henriksen:

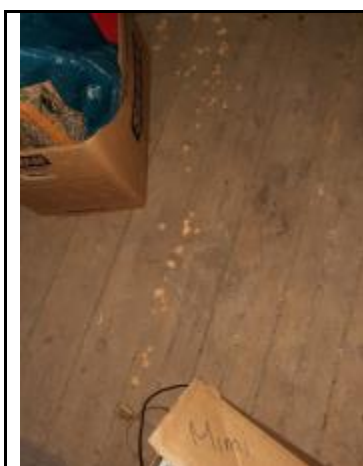
Tidspunkt: 25-01-2021 09:42
Dato: 25. januar 2021
Billede Nr. 3
Bygningsdel: indvendigt
Bemærkning: borebiller
Brian Henriksen:

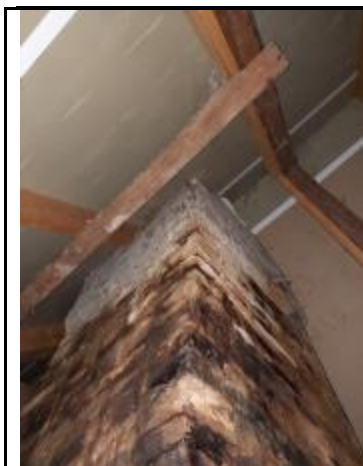
Tidspunkt: 25-01-2021 09:44
Dato: 25. januar 2021
Billede Nr. 4
Bygningsdel: indvendigt
Bemærkning: lille hul
Brian Henriksen:

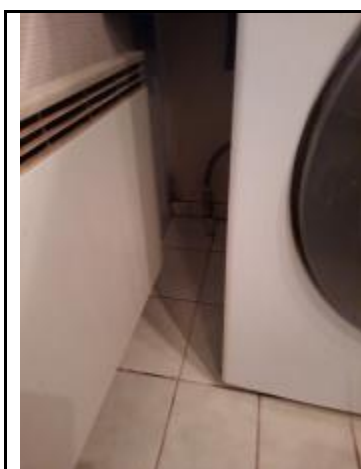
Tidspunkt: 25-01-2021 10:02
Dato: 25. januar 2021
Billede Nr. 14
Bygningsdel: indvendigt
Bemærkning: wc-skimmel i hjørnet
Brian Henriksen:

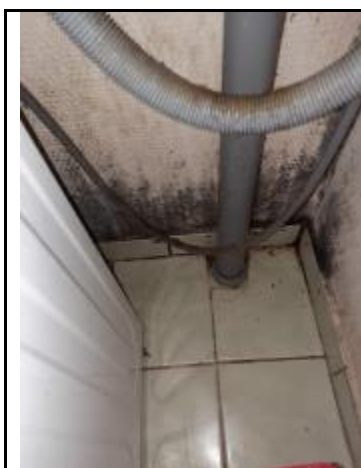
Tidspunkt: 25-01-2021 10:02
Dato: 25. januar 2021
Billede Nr. 15
Bygningsdel: indvendigt
Bemærkning: wc-skimmel i hjørnet
Brian Henriksen:

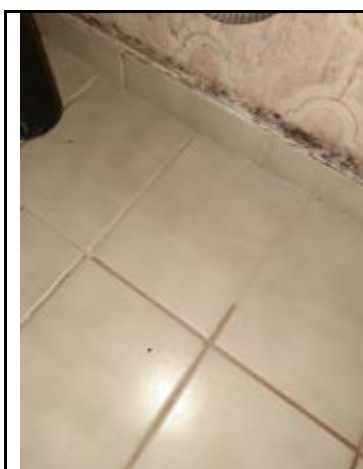
Tidspunkt: 25-01-2021 10:04
Dato: 25. januar 2021
Billede Nr. 17
Bygningsdel: indvendigt
Bemærkning: wc revnet flise
Brian Henriksen:

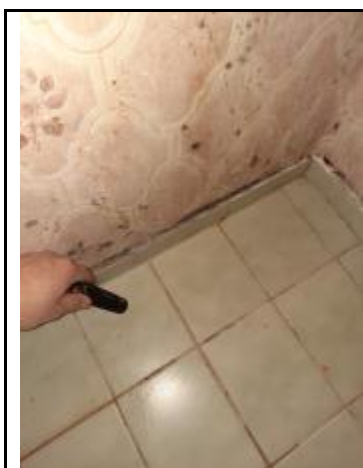
Tidspunkt: 25-01-2021 10:05
Dato: 25. januar 2021
Billede Nr. 18
Bygningsdel: indvendigt
Bemærkning: wc revnet flise hul lyd
Brian Henriksen:

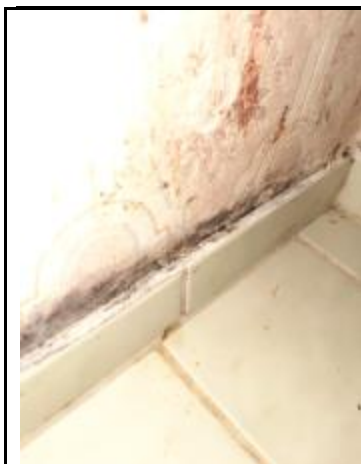
Tidspunkt: 25-01-2021 10:05
Dato: 25. januar 2021
Billede Nr. 19
Bygningsdel: indvendigt
Bemærkning: wc gummifuger ikke tætte mere
Brian Henriksen:

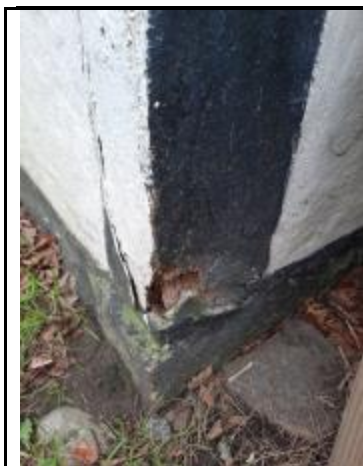
Tidspunkt: 25-01-2021 10:15
Dato: 25. januar 2021
Billede Nr. 25
Bygningsdel: udvendigt
Bemærkning: råd i hjørne stolpe skal skiftes
Brian Henriksen:

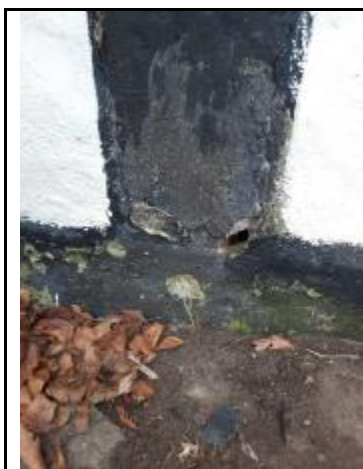
Tidspunkt: 25-01-2021 10:18
Dato: 25. januar 2021
Billede Nr. 26
Bygningsdel: udvendigt
Bemærkning: råd i stolpe
Brian Henriksen:

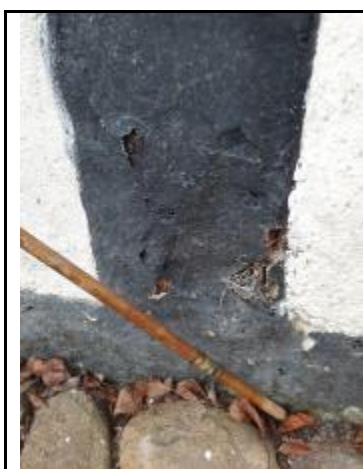
Tidspunkt: 25-01-2021 10:19
Dato: 25. januar 2021
Billede Nr. 29
Bygningsdel: udvendigt
Bemærkning: råd i stolpe
Brian Henriksen:

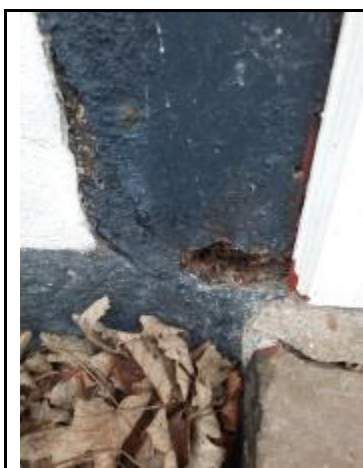
Tidspunkt: 25-01-2021 10:19
Dato: 25. januar 2021
Billede Nr. 30
Bygningsdel: udvendigt
Bemærkning: råd i stolpe
Brian Henriksen:

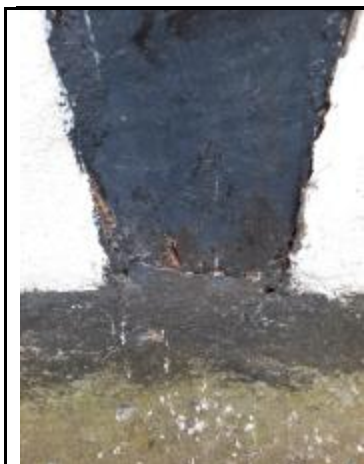
Tidspunkt: 25-01-2021 10:19
Dato: 25. januar 2021
Billede Nr. 31
Bygningsdel: udvendigt
Bemærkning: råd i stolpe
Brian Henriksen:

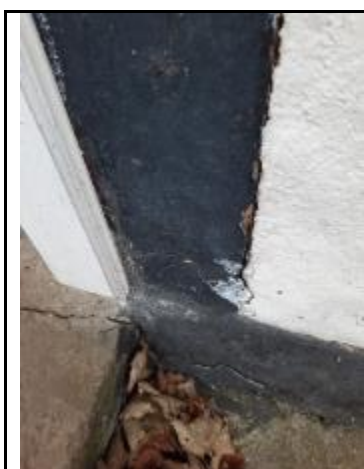
Tidspunkt: 25-01-2021 10:20
Dato: 25. januar 2021
Billede Nr. 32
Bygningsdel: udvendigt
Bemærkning: råd i stolpe
Brian Henriksen:

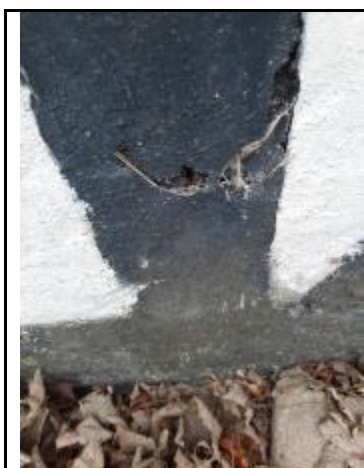
Tidspunkt: 25-01-2021 10:20
Dato: 25. januar 2021
Billede Nr. 33
Bygningsdel: udvendigt
Bemærkning: råd i stolpe
Brian Henriksen:

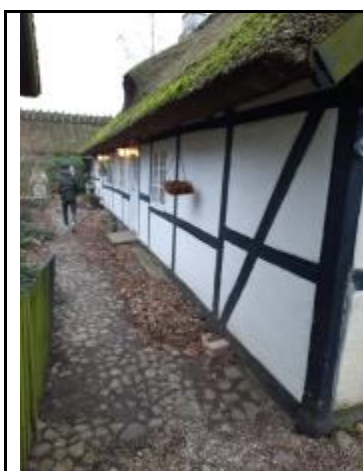
Tidspunkt: 25-01-2021 10:21
Dato: 25. januar 2021
Billede Nr. 35
Bygningsdel: udvendigt
Bemærkning: råd i alle stolper
Brian Henriksen:

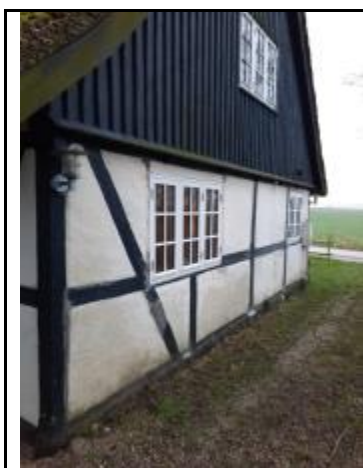
Tidspunkt: 25-01-2021 10:21
Dato: 25. januar 2021
Billede Nr. 36
Bygningsdel: udvendigt
Bemærkning: råd i alle stolper
Brian Henriksen:

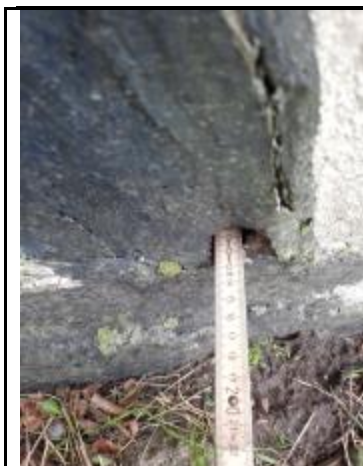
Tidspunkt: 25-01-2021 10:21
Dato: 25. januar 2021
Billede Nr. 37
Bygningsdel: udvendigt
Bemærkning: råd i stolpe 12 cm ind
Brian Henriksen:

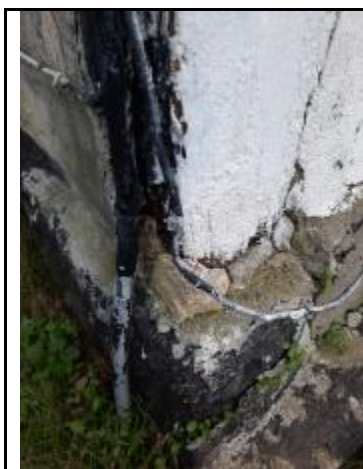
Tidspunkt: 25-01-2021 10:22
Dato: 25. januar 2021
Billede Nr. 38
Bygningsdel: udvendigt
Bemærkning: råd i stolpe
Brian Henriksen:

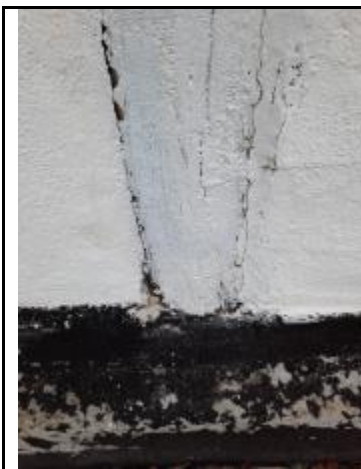
Tidspunkt: 25-01-2021 10:24
Dato: 25. januar 2021
Billede Nr. 41
Bygningsdel: udvendigt
Bemærkning: råd i stolpe
Brian Henriksen:

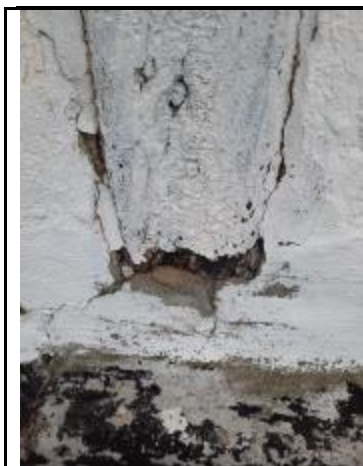
Tidspunkt: 25-01-2021 10:25
Dato: 25. januar 2021
Billede Nr. 43
Bygningsdel: udvendigt
Bemærkning: råd i stolpe
Brian Henriksen:

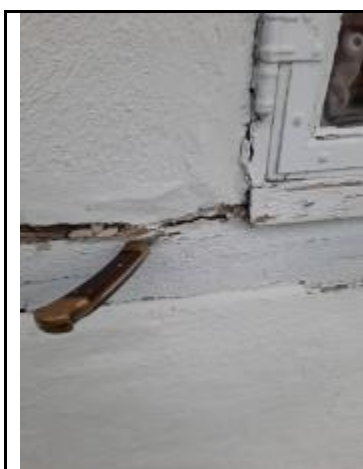
Tidspunkt: 25-01-2021 10:25
Dato: 25. januar 2021
Billede Nr. 44
Bygningsdel: udvendigt
Bemærkning: råd i stolpe
Brian Henriksen:

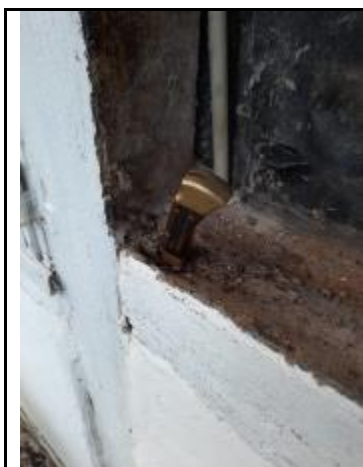
Tidspunkt: 25-01-2021 10:28
Dato: 25. januar 2021
Billede Nr. 47
Bygningsdel: udvendigt
Bemærkning: råd i stolper
Brian Henriksen:

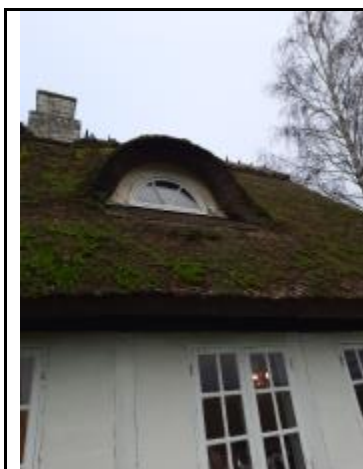
Tidspunkt: 25-01-2021 10:31
Dato: 25. januar 2021
Billede Nr. 50
Bygningsdel: udvendigt
Bemærkning: råd i hjørne alle 3
Brian Henriksen:
