SLAGELSE KOMMUNE

DALMOSEHALLEN TILSTANDSREGISTRERING

Juni 2023

PROJEKT NR.: 100-004
DOKUMENT NR.: 1
VERSION: 1
DATO: 16.06.2023
UDARBEJDET AF: NR/CB
KOTROLLERET AF: Niels Rastrup
GODKENDT AF: Carsten Borchorst

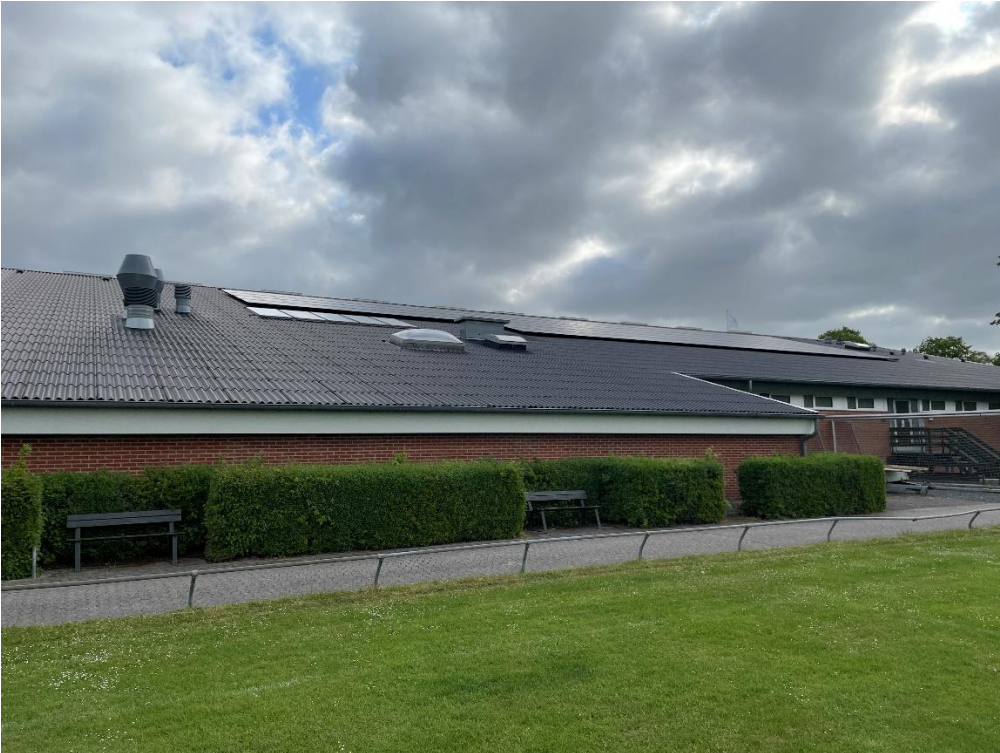
Bølgeeternittaget på hallen er i generelt dårlig stand og har været utæt 6 gange i 2022. Utætheder der giver vandskader (følgeskader) på idrætsgulvet mm. Taget er fra 2009/10 og efter det oplyste er lagt forkert med manglende udluftning under pladerne og for spinkel konstruktion. Bølgeeternittaget over gymnastiksalen blev udskiftet i 2022. Taget bør udskiftes indenfor en kort årrække og årsagen til revner i pladerne skal elimineres. Vinduerne og døren på 1.sal i den østlige gavl er fra 1976, slidte, udpinte og tjenlige til udskiftning. Der er sætningsrevner i facader mod syd. Facade mod nord er blevet fuget op i 2022 pga. murbier. Her slår sokkelpuds fra flere steder.

Hallens bølgeeternittag, hvor tagplader revner

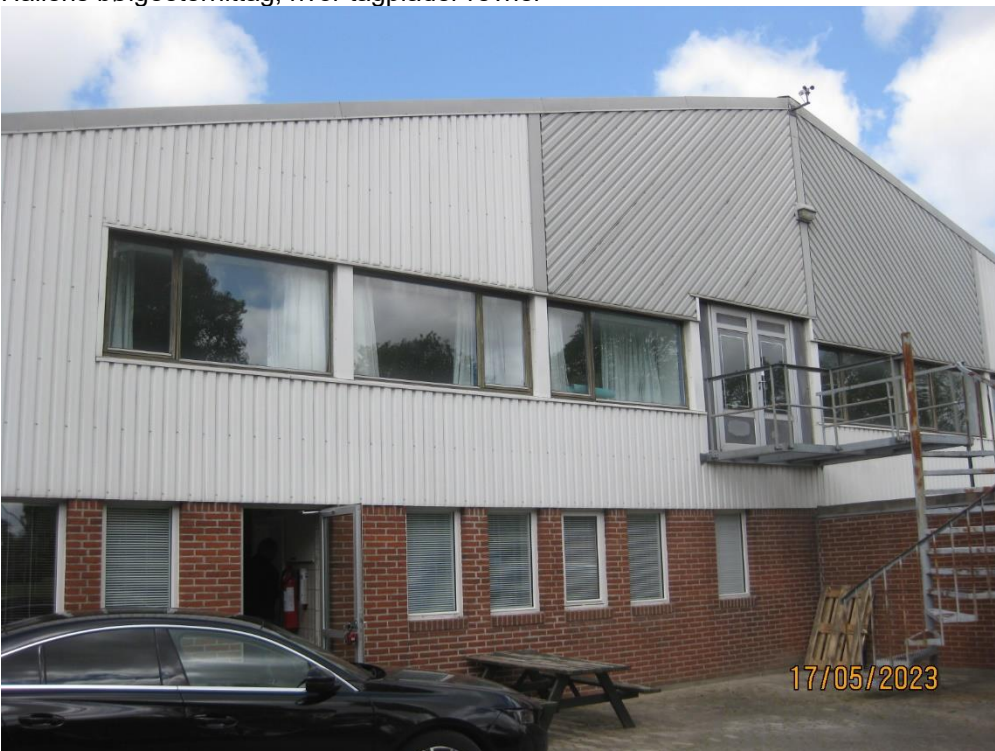
Ældre vinduer på 1.sal (Multirum mm.)

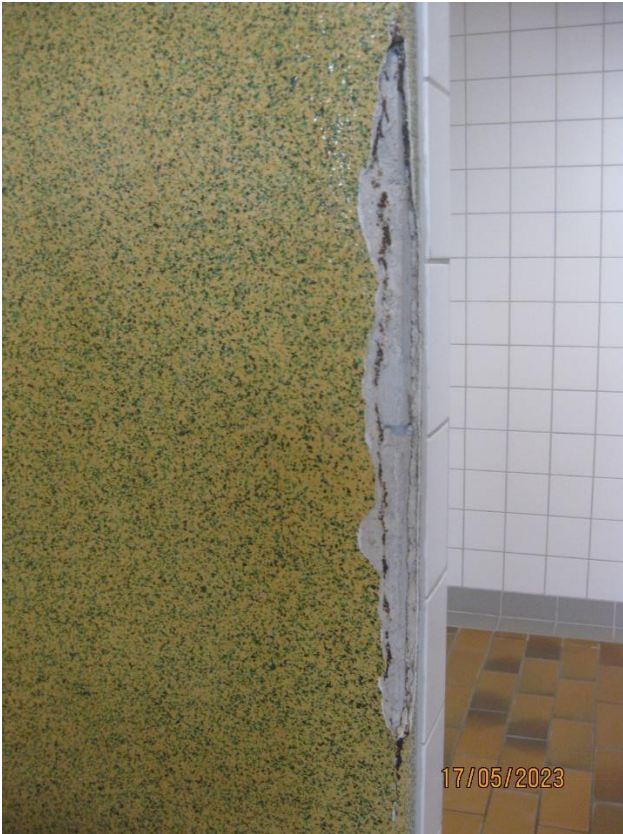
Flere omklædningsrum står med skadede vægge

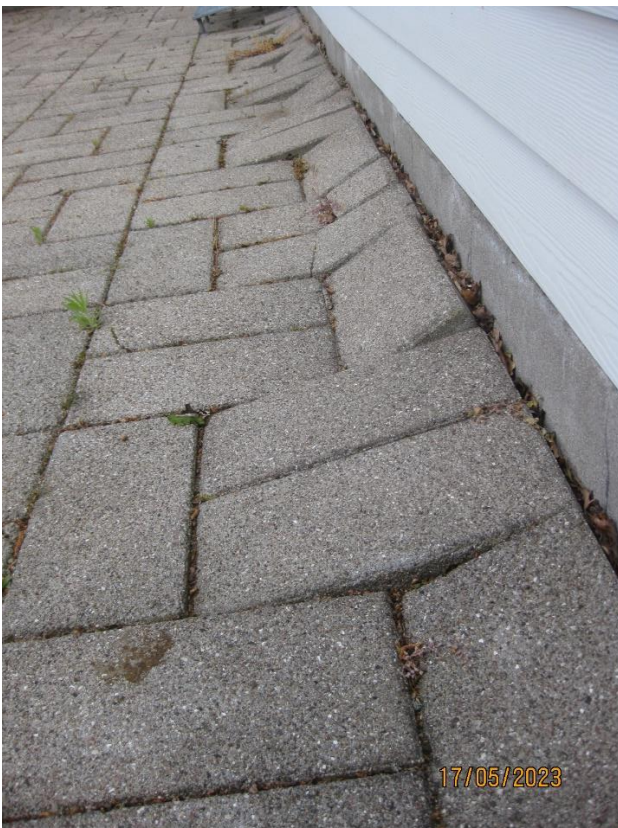
Kraftige sætninger på terrasse

Der er bagfald på belægningen og terræn ud for kontoret. Stibelægningen langs p-pladsen og nordsiden af hallen, har sat sig flere steder efter udgåede rødder fra træer. Terrassen mod syd har meget store sætninger. Hele terrassen bør rettes op og evt. dræn lagt langs sokkel, for at undgå fugtindtrængning i omklædningsrum.

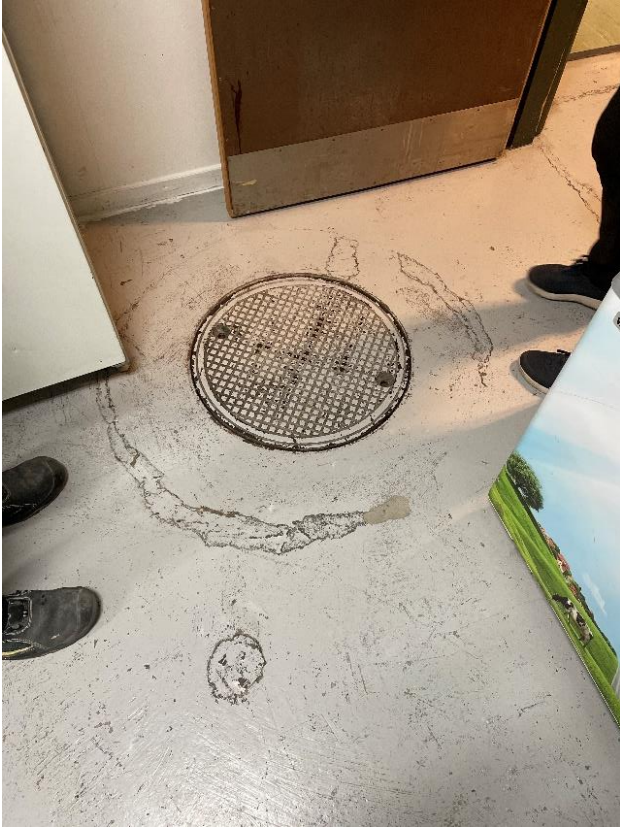
Pumpebrønde som bør forsynes med alarm

Ved indgang til hal er der grundet terræn niveauforskel afsat pumpebrønde i skakte. Disse brønde skal have nye dæksler med større åbninger, og pumpearmer skal tilsluttes CTS. Pumper skal efterses jævnligt.
