# Opfølgende tilstandsvurdering, Teknikerversion

Korsør Svømmehal

Sagsnr.: 41004006

Rev: 13. april 2023

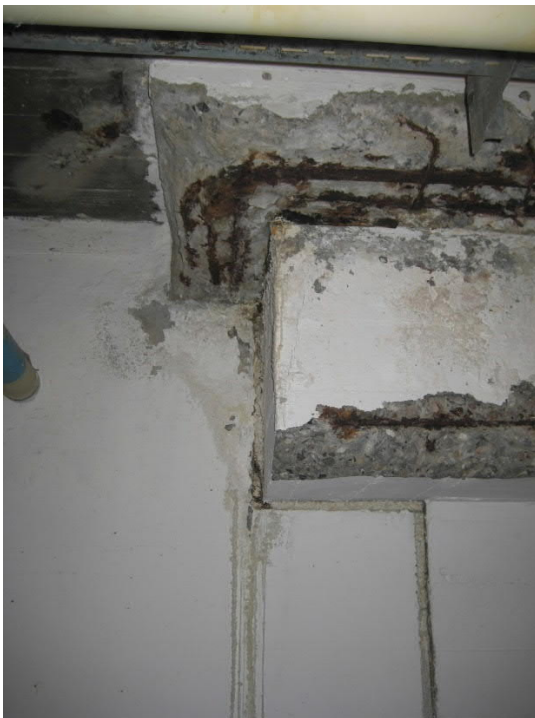
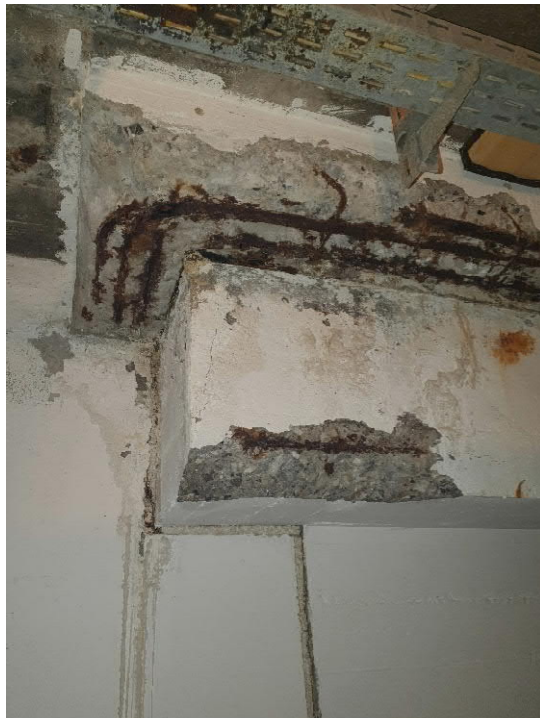
Jf. notat fra 2017 er det den øvre del af bassinvægge med konsol og overløbsrende, hvis tilstand er kritisk. Konstruktioner er gennemgået visuelt og fotodokumentation fra nylige gennemgang sammenholdes med foto fra tidligere gennemgange. Der findes ikke mærkbart synlige forskelle ved sammenligning af fotos, hvilket ikke antyder accelererende nedbrydning. Billeder for Pos. 1 og 2.

Det kan dog ikke udelukkes, at der stadig pågår nedbrydning af armeringsjern i betonen evt. i form af grubbetæring. I dette tilfælde vil armeringsjern ikke kvælde op med afsprængt beton til følge, og der er dermed tale om en skjult nedbrydning, hvilket kan resultere i et uvarslet brud.

Pos 1 - Tilstand 2017

Pos 1 - Tilstand 2022

Ingen synlig udvikling 2023

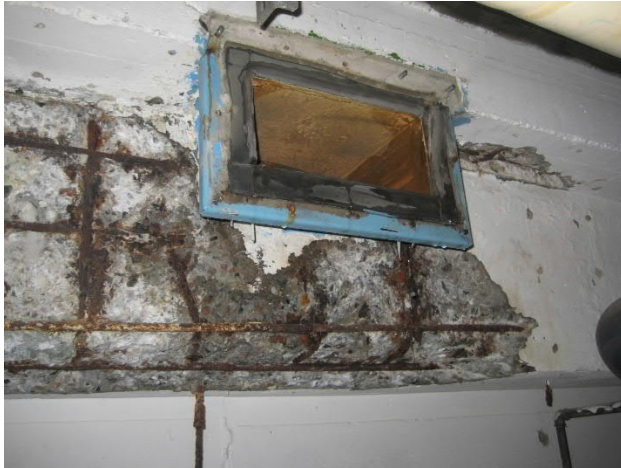
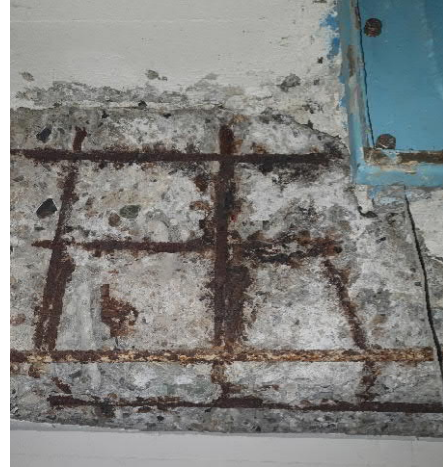
Pos 2 - Tilstand 2017

Pos 2 - Tilstand 2022

Ingen synlig udvikling 2023

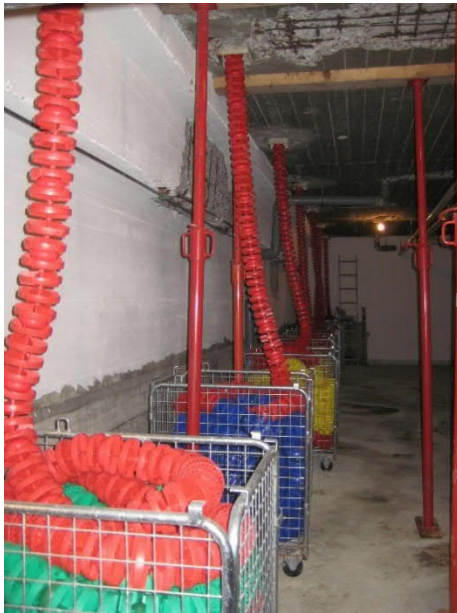
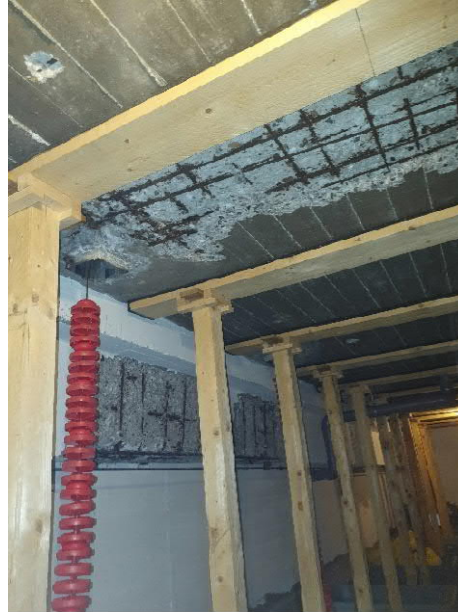
Pos. 3 – Promenadedæk mellem springbassin og 25m bassin.

Der er ikke konstateret synlig forværring af dæk. Understøttende træ søjler blev i 2022 registreret i forhold til hvor fast de stod/hvor hårdt de var belastet. Ved gennemgang dette år, er det fundet, at de søjler der var løse i 2022 fortsat er løse i år. På baggrund af dette vurderes det, at dækket ikke er deformeret yderligere og dermed ikke er blevet svagere.

Det samme gør sig gældende for de konstruktive bærende dæk omkring bassiner. Forholdet ses på billeder for Pos. 3.

Ved sammenligning af fotos er det synlige omfang af korroderet armering i bassinvægge og dæk ikke tiltaget i areal eller bredde, hvilket dog ikke kan garantere at situationen er status quo grundet ovenstående forklaring om skjult grubbetæring.

Pos 3 - Tilstand 2017

Pos 3 - Tilstand 2022

Ingen synlig udvikling 2023

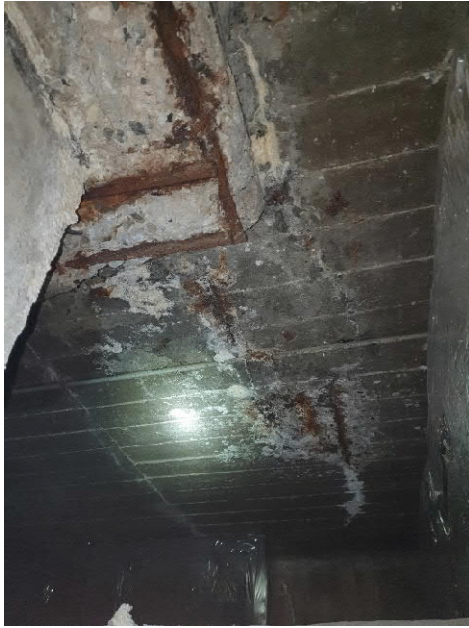
Foto for pos. 4 og 5 viser tilsvarende beskadiget armering. Der er ved disse steder dog ikke foto for 2017 til sammenligning.

Pos 4 - Tilstand 2022

Ingen synlig udvikling 2023

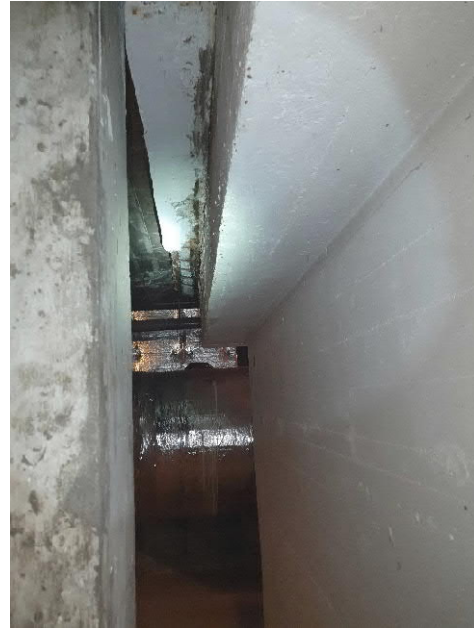
Pos 5 - Tilstand 2022

Ingen synlig udvikling 2023

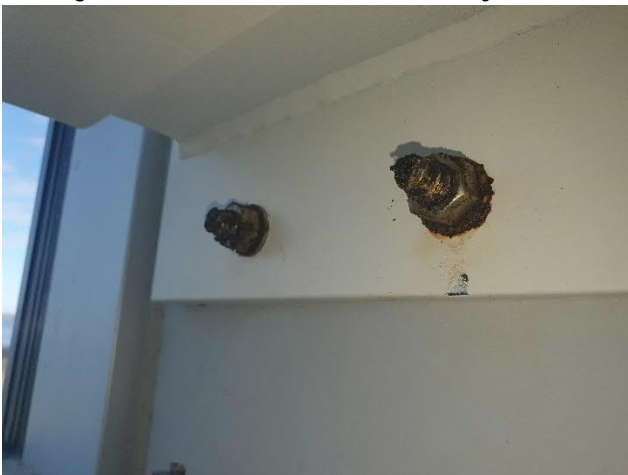
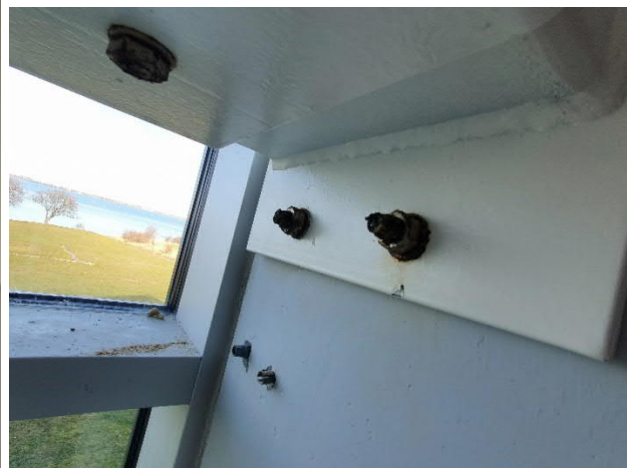
Der er siden notat fra 2020 ikke sket udskiftning af bolte/gevindstænger, der bærer facadepartier mod nord. Der er ikke set tegn på brud i bolte eller løse forbindelser. Da besigtigelse er sket fra promenade uden brug af lift, er det ikke muligt at besigtige hver enkelt bolte samling. De rustfrie bolte er fortsat i risiko for uvarslet brud som følge af spændingskorrosion. Det er ved visuel bedømmelse ikke muligt at konkludere om boltene er udsat for spændingskorrosion. Nedenstående bolte på Pos. 7 gav dog ikke efter ved vrid eller slag med "lille" tang. Skal der gives reel vurdering af boltens restlevetid, skal der laves destruktiv undersøgelse, hvor udvalgte bolte sendes til teknisk analyse.

Pos 7 - Tilstand 2022

Ingen synlig udvikling 2023

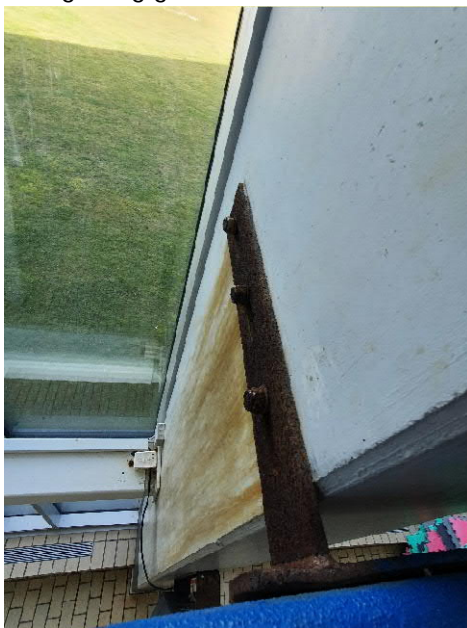
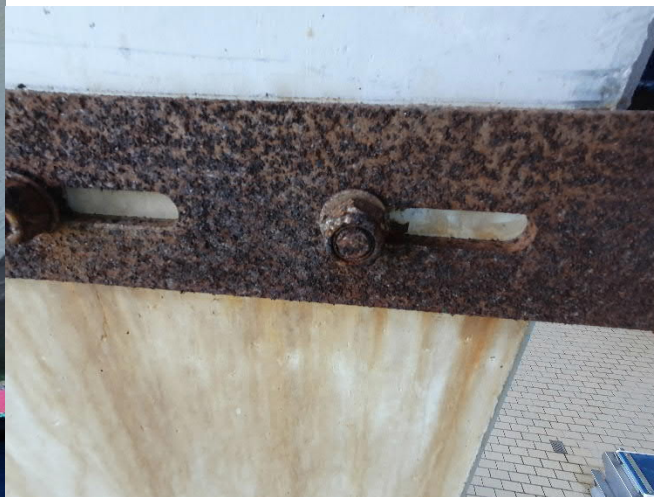
Pos 8 og 10 – Facadeparti mod nord

Der er ikke set mærkbar forværring af facaden. Der er ikke set nedfaldne bolte.

Den umiddelbare status quo kan dog give en falsk tryghed. Brud i rustfaste bolte vil ske momentant, og i værste tilfælde kan det medføre total kollaps af facadepartiet.

Nedenstående billeder for Pos. 8 viser bolte til forankring af udspringstårn. Samme forhold som for facade gør sig gældende for disse forankringer. Svigt vil kunne medføre kollaps af tårn.

Pos 8 - Tilstand 2022

Ingen synlig udvikling 2023

Facadepartier mod nord bør løbende inspiceres for tegn på løse eller nedfaldne bolte.

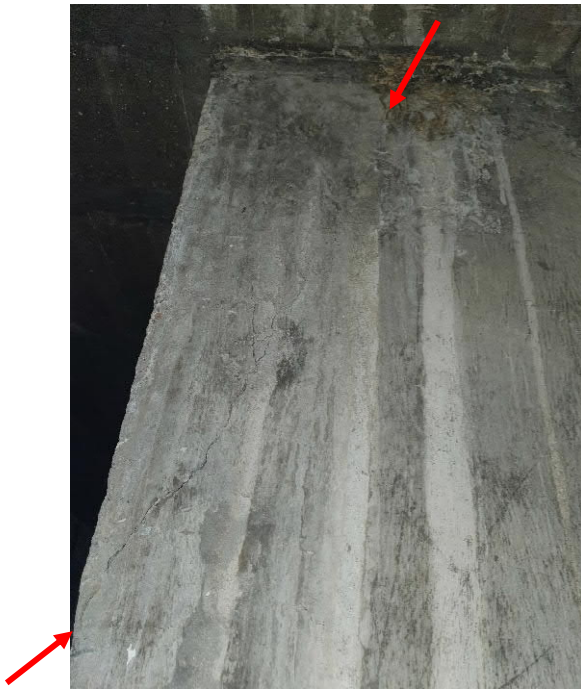
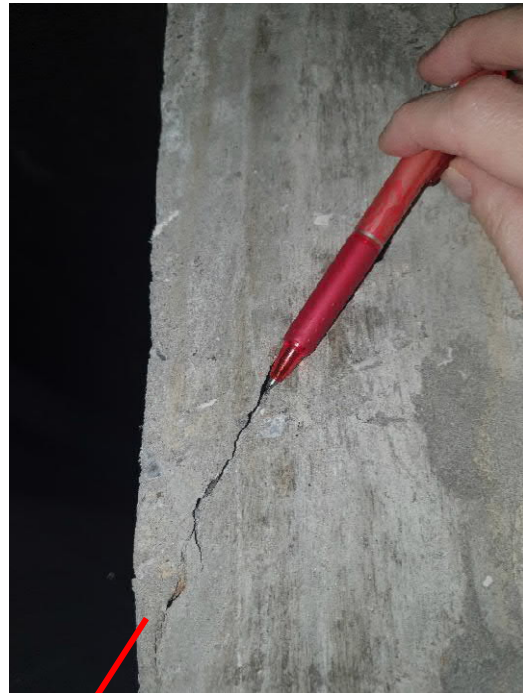
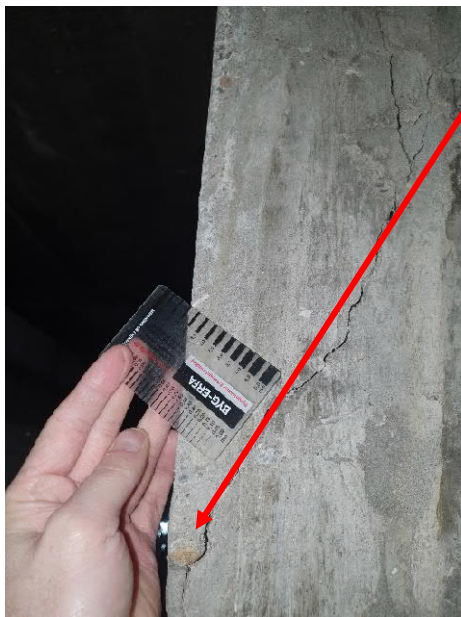
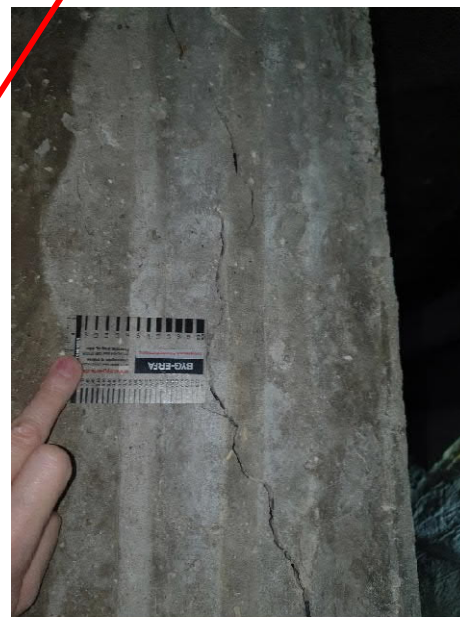
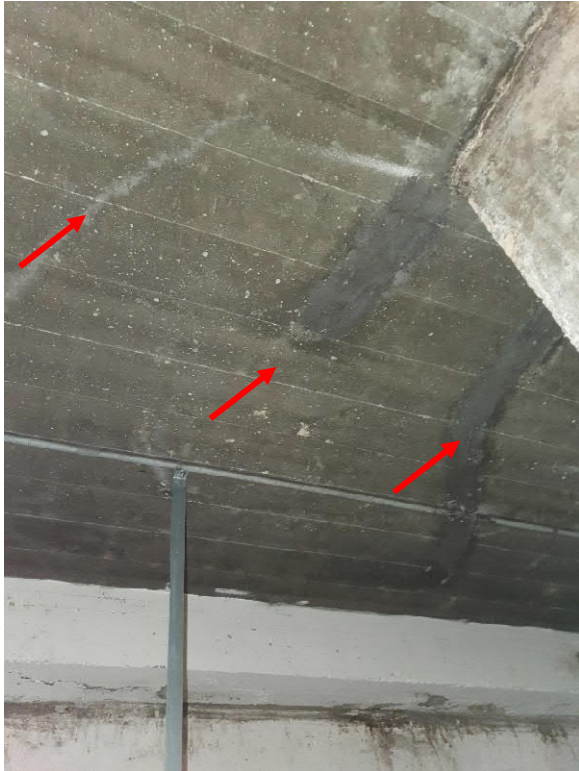
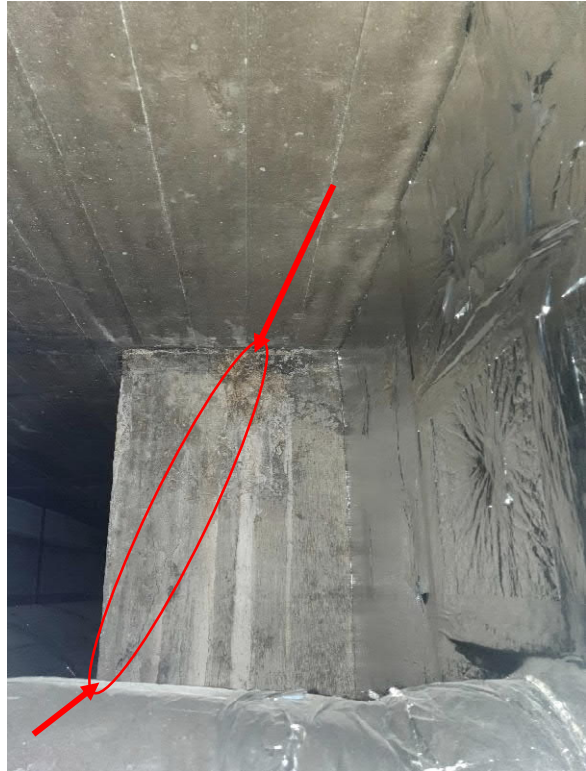
Pos.9 – elementsøjle ved module/120:

Der vurderes at være sket en let udvikling af revne i søjle. Udviklingen ses kun ved revnen i kælder. Der er ikke konstateret revneudvikling i promenadedækket omkring søjlen.

Der vurderes ikke at være forøgelse af risiko for uvarslet brud.

Facadesøjle i modul kryds E/120 har brudrevne i kælder. Forholdet ses på billeder for Pos. 9. Jf. kælderplan er elementsøjle ført ned i kælder og omstøbt, og vurderes at fungere som indspændt søjle. De registrerede revner opfattes som brud i det omstøbte hylster til indspænding af elementsøjlen. Omfanget af skaden og dybden af revnerne kan ikke endegyldigt bestemmes visuelt. På baggrund af dette må det vurderes, at der er en brist i bygningens hovedstatik. Idet der ikke er set revner i facademure eller klinker på promenade dæk, vurderes det at der ikke er væsentlig bevægelse i søjlen. Bygningens hovedstabilitet vurderes derfor at være til stede i fornødent omfang.

Dette er en kritisk bygningsdel der udviser svigt. Forholdet skal holdes under løbende opsyn.

Pos 9 - Tilstand 2022

Pos 9 – tilstand 2023  
Beton afsprængt ved  
bund af revne

Pos 9 – tilstand 2023  
Bagside af søjle

Pos 9 – revner ud i dæk

Konstruktioner omkring elementsøjle ved modul E/120 bør løbende inspiceres for opståede revner i klinker på promenade, revner i for- og bagmur i facade og afsprængning af betonflager på søjledel i kælder. Såfremt svømmehallen fortsat holdes åben for offentligheden, tilrådes det at denne inspektion som minimum foretages månedligt og efter stormvejr med vindhastigheder over 15 m/s.

Det tilrådes, at søjlen fortsat holdes under skærpet tilsyn, som anvist i konklusion fra 2022(ovenfor)

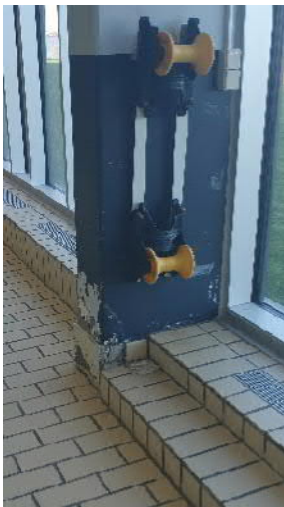
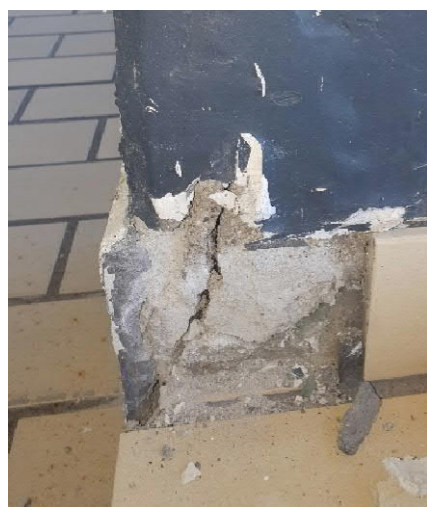
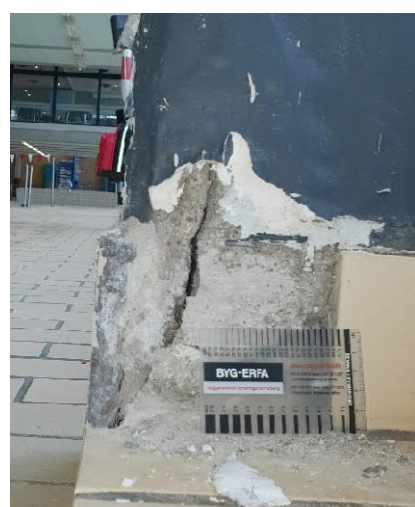
Forholdet gør sig til dels også gældende ved nordfacade i modul kryds F/100. Forholdet ses på billeder for Pos. 10. Afsprængning af beton vurderes at skyldes opkvælling af armering.

Pos 10 - Tilstand 2022

Pos 10 - Tilstand 2023  
Ingen mærkbar udvikling

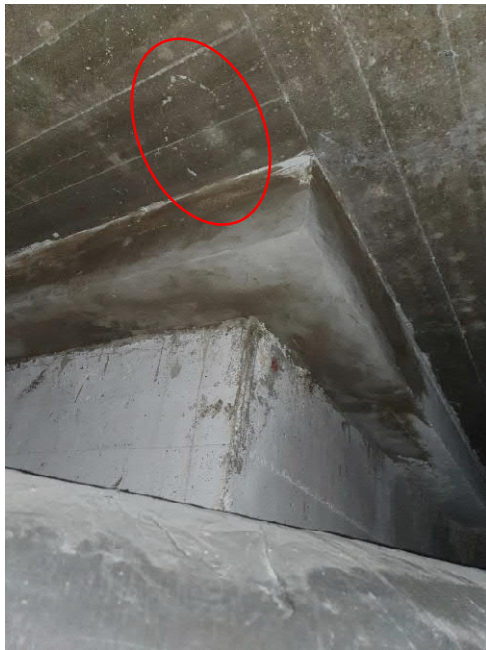
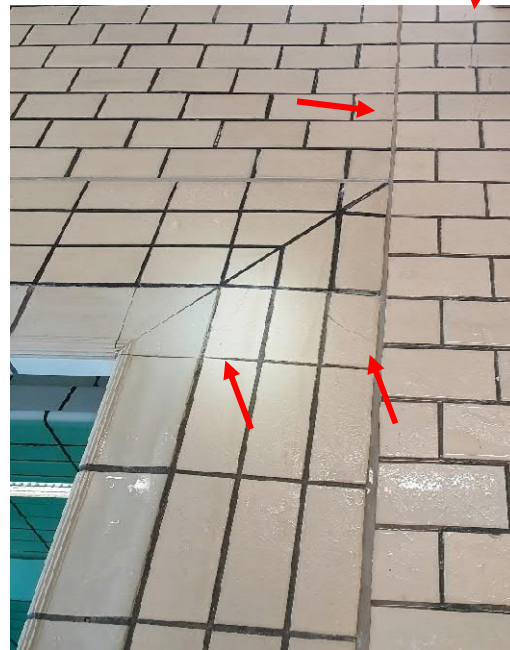
Pos 11 – revner underside promenadedæk

Området er endnu ikke så medtaget som ved pos 3, men skal holdes under opsyn.

Ved pos 11 er der registreret revner på underside promenadedæk, men endnu ikke set afsprængning af beton. På oversides ses der sammenfaldende revner i klinker. Der ses ligeledes

mærkbare svigt i fuger, og det forventes at vandgennemtrængning via disse fuger er årsag til skaderne. Skaden skal holdes under skærpet opsyn.

Pos 11 – Ny registrering 2023

Pos 11 - stueniveau

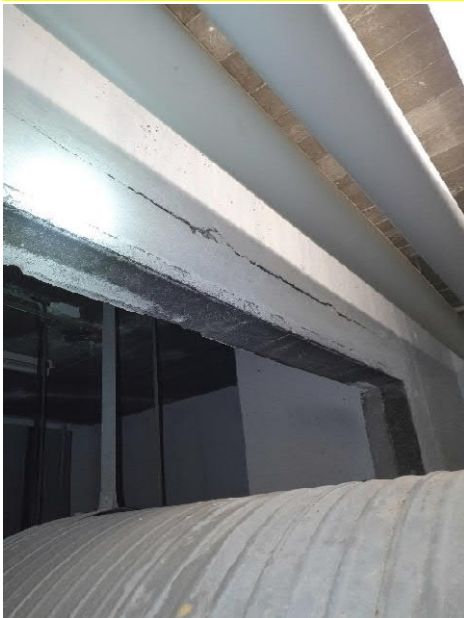
Pos 12 – Revne over porthul

Vurderes ikke kritisk endnu, men skal holdes under opsyn

Ved Pos 12 er der registreret revne mellem portoverligger og væg. Skaden er ikke ny men vurderes ikke kritisk. Skaden er tilført dokumentet nu, så den holdes under opsyn.

Pos 12 – ny registrering 2023
