# Sdr. Ringgade/Næstvedvej

# Løvegade / H. P. Hansens Plads

# Tårnborgvej

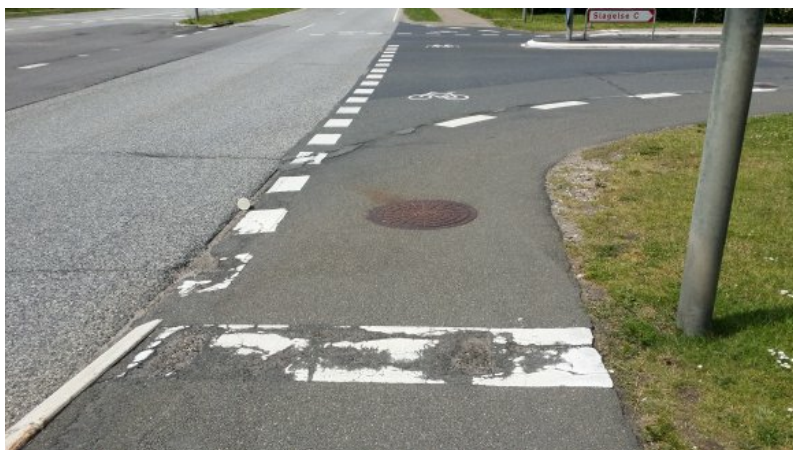
Den sydlige vejgren er alene tilfart (Idagårdsvej lokalvej) og der er ingen fodgængerovergange. Behov for fodgængerovergang bør undersøges i givet fald i krydsets østlige side på tværs af Sdr. Ringgade samt på tværs af Næstvedvej.

Der er cykelsignal fra syd med detektering af cyklister.

Højresvingende bilister fra Sdr. Ringgade kan lave et meget fladt højresving og dermed i forholdsvis høj fart. Der foreslås at hjørnet strammes op dog tages hensyn til store køretøjer (kørekurver). Samtidig sættes hastighedsgrænsen ned fra 70 til 60 km/t til syd for Idagårdsvej krydset.

På det nordøstlige hjørne er der trampesti rundt. Der foreslås etableret cykelshunt så cyklister fra Næstvedvej mod Sdr. Ringgade kan dreje til højre uden om signalerne.

Cykelsignaler med før-grønt for cyklister/knallertkørere som skifter over til rødt for cyklister samtidig med at der er højresving (højresving mod Næstvedvej).

Signalindstillingerne bør analyseres med henblik på om sikkerhedstidene er lange nok. Muligheden for at indarbejde udrykningsfase bør overvejes idet Falck stationen og politistationen ligger tæt på.

Krydset er forskudt. Ved udkørsel fra Idagårdsvej kan venstresvingende bilister være i tvivl om hvor de skal placere sig (venstre eller højre om venstresvingende fra Næstvedvej). Derfor bør der etableres hjælpelinjer i krydset.

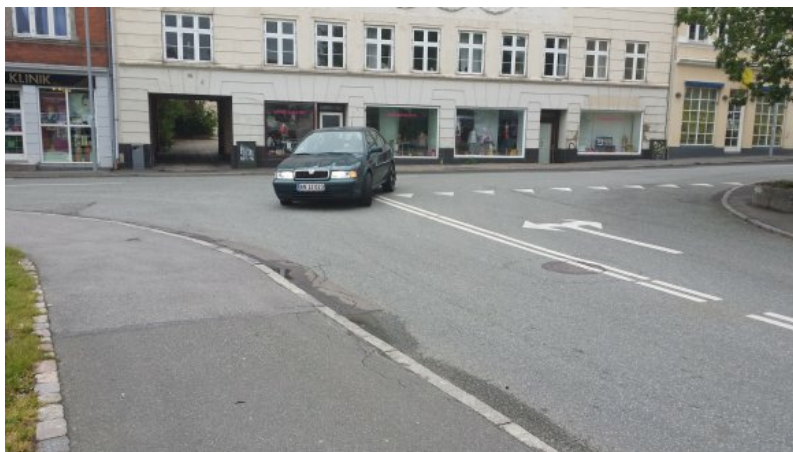
H.P. Hansensplads (øst) ved Løvegade. Venstresvingende overser cyklister på Løvegade.

- gennemført fortov eller hævet flade for at reducere hastigheden på venstresvingende mod pladsen og forøge opmærksomheden på cyklister fra vest, der er dog en del busser.
- cykelsti i sydsiden forlænges til forbi pladsen, gennemført i kryds
- overkørbar helle i krydset for at reducere hastigheden for venstresvingende
- alternativt etableres hævet flade i hele krydset
- (et andet alternativ er etablering af ensretning på pladsen + gennemført cykelsti og helle således at venstresving foretages først ved den vestlige del af pladsen - dette betyder dog omvejskørsel mod Korsgade).

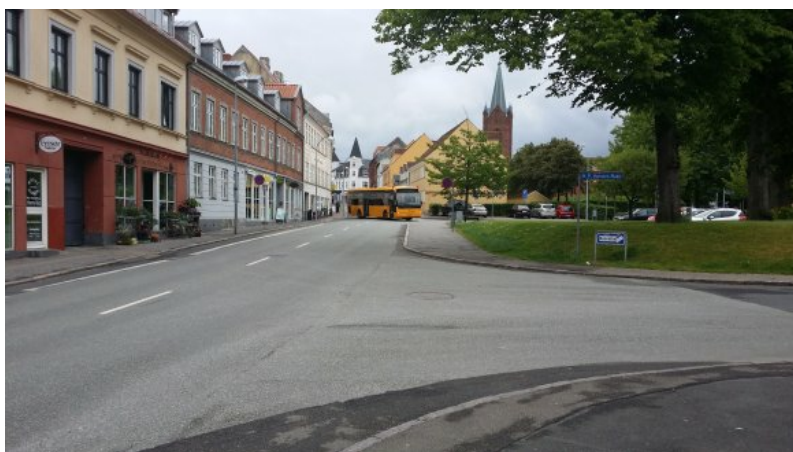
Løvegade ved H.P:Hansensplads (vest) mod øst. Der er plads til cykelsti videre forbi pladsen.

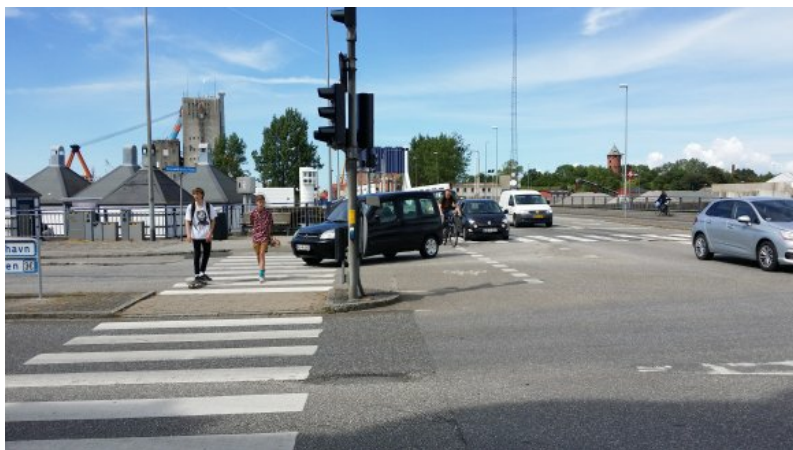
Krydset Caspar Brands Plads, set mod nord.

Krydset ved Caspar Brands Plads: 3 højresvingsulykker + venstresvingsulykke.

Krydset ved Caspar Brands Plads: Før-grønt for cyklister efterfulgt af højre pil med rødt for cyklister.

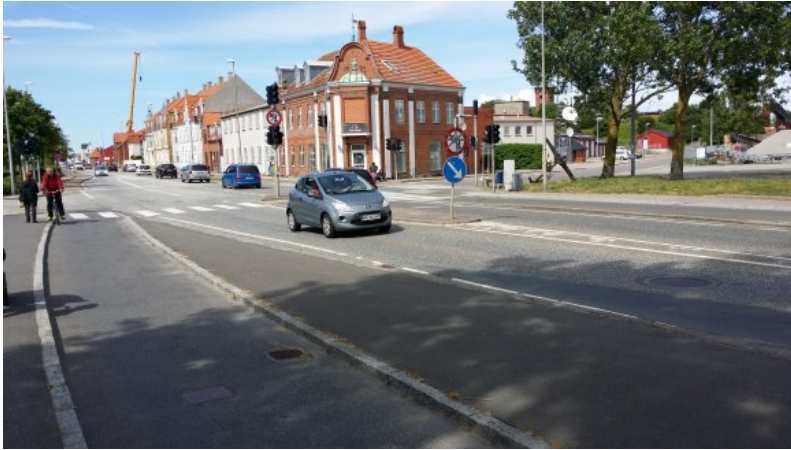
Krydset ved Amerikakajen/Lilleøvej, set mod nord.

Kryds ved Amerikakajen/Lilleøvej: 4 bagendekollisioner (heraf 2 med mulig høj sol fra syd) og 2 højresvingsulykker. Forslag: Baggrundsplade på højsiddende signaler mod nord og stærkere lys.

Kryds ved Amerikakajen/Lilleøvej: Baggrundsplade på højsiddende signaler mod nord og stærkere lys. Tilbagetrukket stopstreg forlænges.

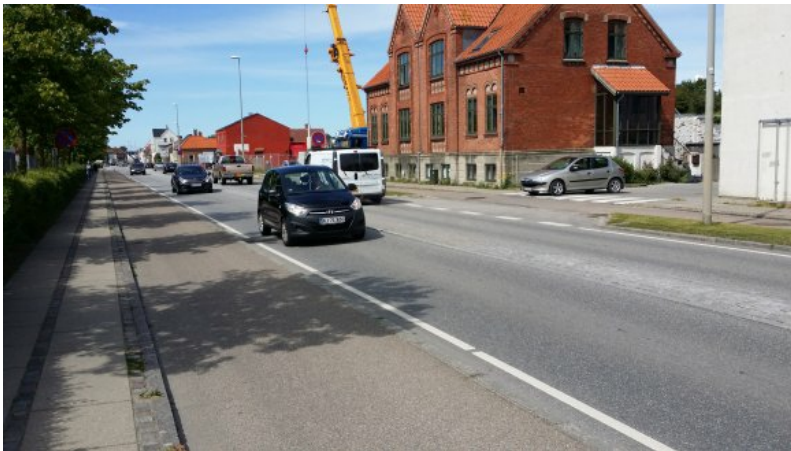
Krydset ved Elværksvej, set mod nord.

Kryds ved Elværksvej: højresvingsulykke, 2 bagendekollisioner og en parkeringsulykke.

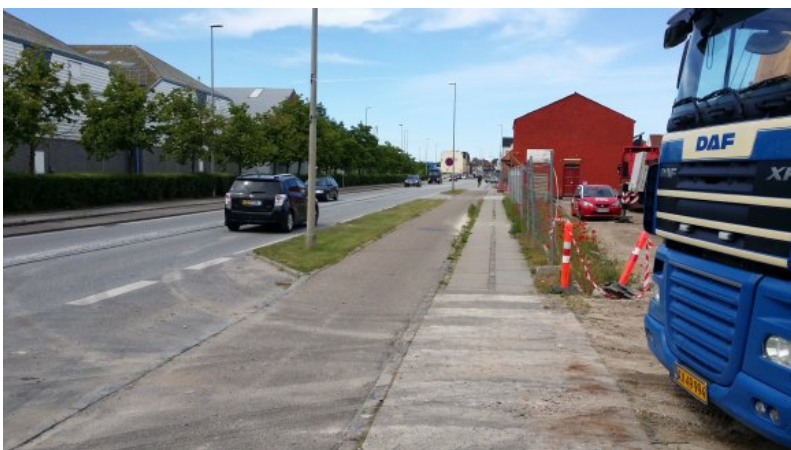
Strækningen nord for Elværksvej.

Indkørsler mellem Elværksvej og Møllevangen: to bagendekollisioner (heraf en med 5 biler), højresvingsulykke og venstresvingsulykke.

Nord for Elværksvej etableres dagligvarebutik. Der ser ud til at være tre indkørsler meget tæt på hinanden mellem Elværksvej og Møllevangen. Dette kan forøge risikoen på en strækning med en del ulykker. Derfor bør mulighed for venstresving fra indkørsler begrænses med henvisning til at vende om i rundkørslen nord for strækningen. Etablering af venstresvingsbane ind mod indkørslerne foreslås, hvis der kan findes plads til dette.

Strækningen i øvrigt: der skal etableres venstresvingsbane ved dagligvarebutik

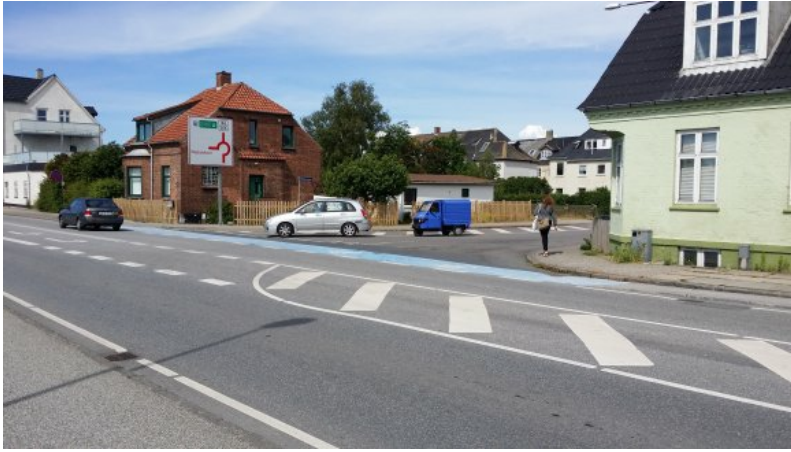
Krydset ved Møllevangen, set mod nordøst.

Kryds Møllevangen: bagendekollision, venstresving ind foran medkørende cyklist, samt ulykke hvor cyklist i glat føre kommer ud på vejen.

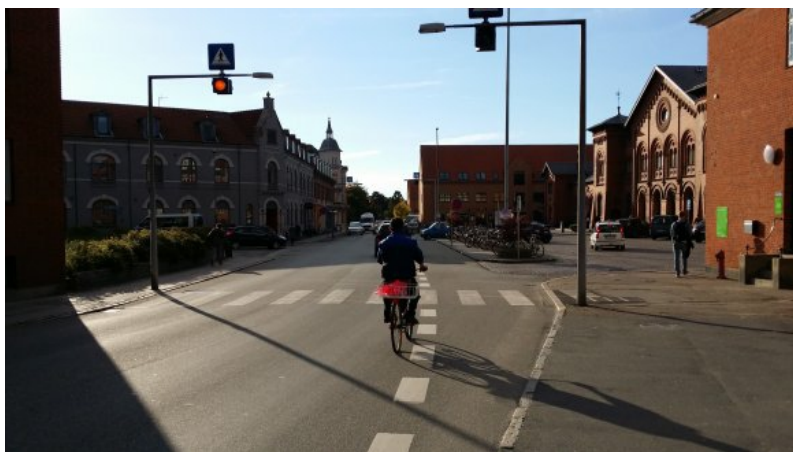
8 af 9 hændelser er sket ved stationsbygningen, hvor der er flere ind-/udkørsler til parkering samt to mindre kryds.

Sdr. Stationsvej foran stationen. Sct Mikkelsgade ses til venstre.

Hastigheden måles og der vurderes om der er behov for hastighedsdæmpning i form af hævet flade i krydset ved Sct. Mikkelsgade. Alternativt at hæve de tre fodgængerovergange.

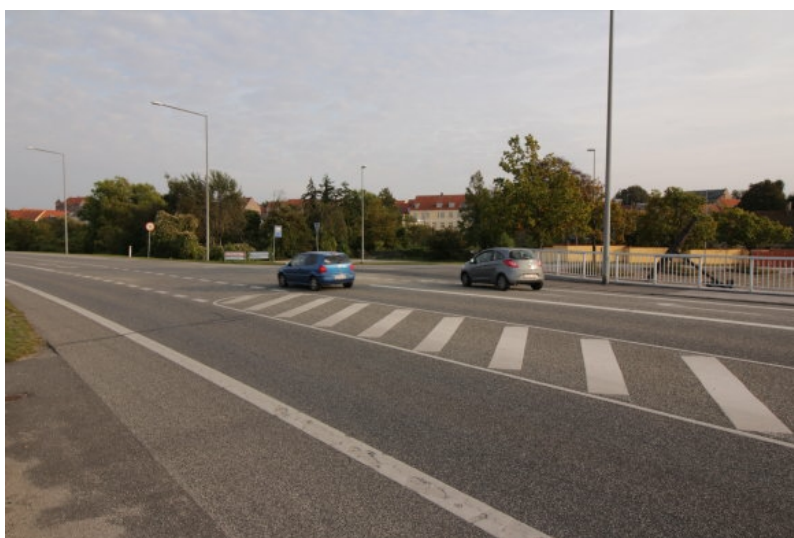
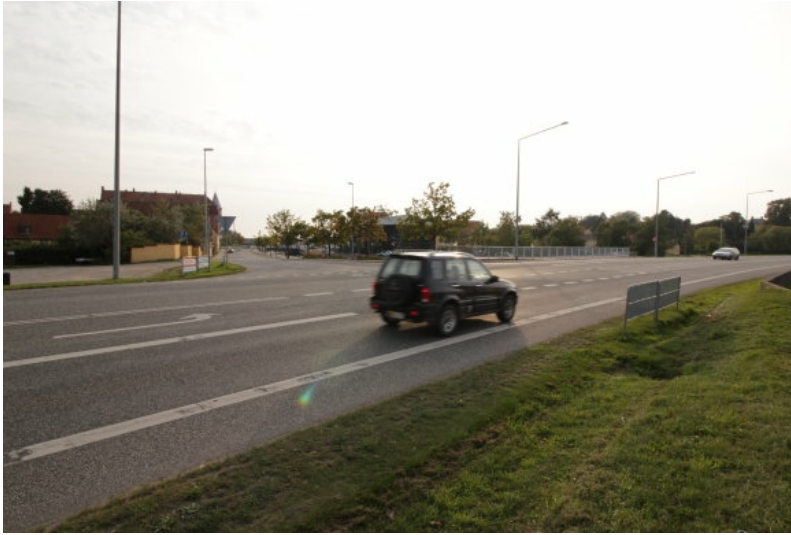
Tre ulykker involverer venstresvingende køretøjer fra øst der ikke overholder vigepligten og rammer modkørende der skulle mod øst. I det ene af disse tilfælde har modparten cyklist.

Krydset set mod sydvest (nederst) og sydøst (øverst). Havnevej er midt i billedet.

Der foreslås gennemført en trafiksikkerhedsinspektion i de to kryds samt strækningen mellem med henblik på at få afklaret hvilke tiltag kan reducere antal ulykker på strækningen. Inspektionen bør foretages sammen med tilsvarende inspektion af Slagelsevej i Skælskør byzone.

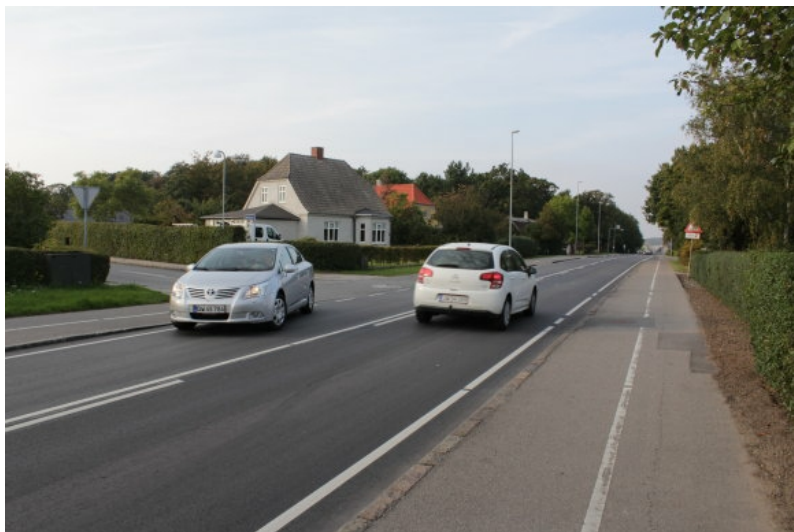
Slagelsevej ved Holmevej set mod nord.

Den nordlige indfaldsvej til Skælskør. En dobbeltrettet cykelsti slutter ved Skælskør Lystskov hvor cyklisterne skal krydse Slagelsevej. Hastighedsgrænsen er 60 km/t og der er ingen randbebyggelse. To sideveje. Den sydligste del af strækningen er hvor der er en skarp kurve er ikke udpeget.

Der foreslås gennemført en trafiksikkerhedsinspektion på strækningen fra byzonetavlen og til krydset med Kobækvej (dvs. inkl. kurven). Inspektionen bør foretages i forlængelse af tilsvarende inspektion af Norgej mellem Kobækvej og Havnevej.

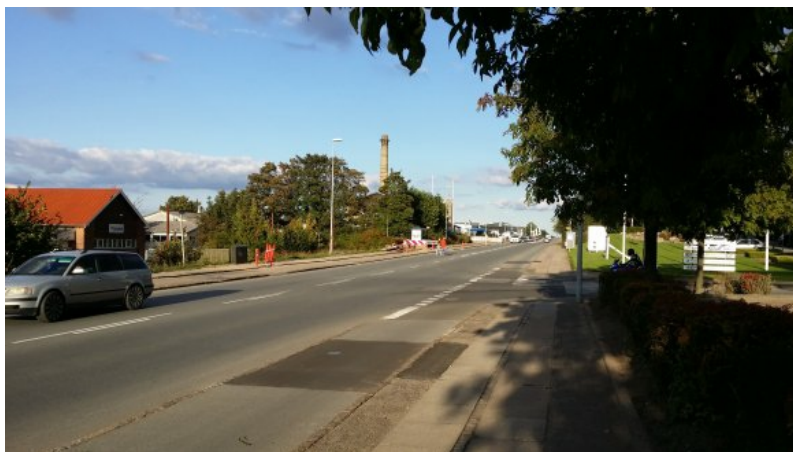
Ved Strudsbjergvej er der registreret tre ens ulykker hvor venstresvingende fra Strudsbjergvej overser sin vigepligt.

Ulykker ved Studsbjergsvej kan skyldes at venstresvingende føler sig presset til at foretage svingingen pga. trafik bagfra. Det bør vurderes hvor meget trafik, der er på Studsbjergvej. Oversigten i krydset vurderes at være tilstrækkelig.

Sorøvej ved Studsbjergsvej set mod øst. Studsbjergsvej er til højre.

Signalregulering af Studsbjergvej vil kunne fjerne de tre venstresvingsulykker. Dette er en dyr løsning i forhold til vejens størrelse. Derfor bør behovet vurderes yderligere ved slangetælling.

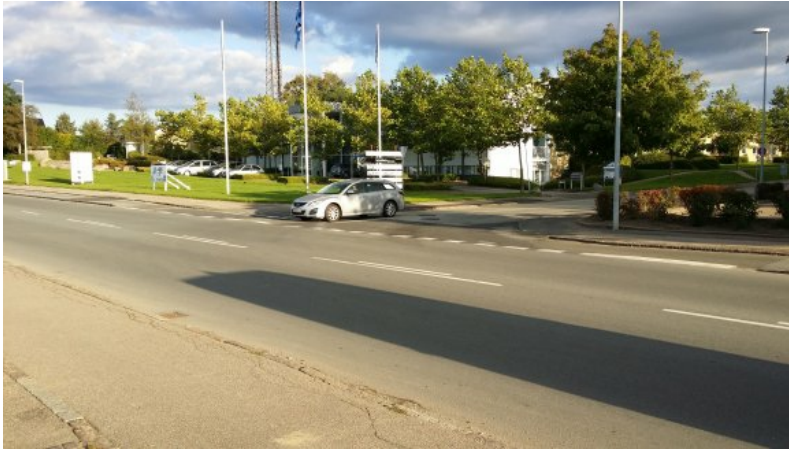
Sorøvej ved Studsbjergsvej set mod sydøst. Studsbjergvej ses midt i billedet.
