## Stadeopgørelse på saneringsarbejder

Sagsnavn: **Møllebakken 21-27 m.fl., 4230 Skælskør**  
Sag nr.: **MT-155**  
Emne: **Stadeopgørelse på 4 lærerboliger, saneringsarbejder**

Sags nr.: MT-155  
Dato: 2021-04-05  
Rev.: 03

**Bilag A****Adresse:** Lærerbolig, Møllebakken nr. 23, Skælskør

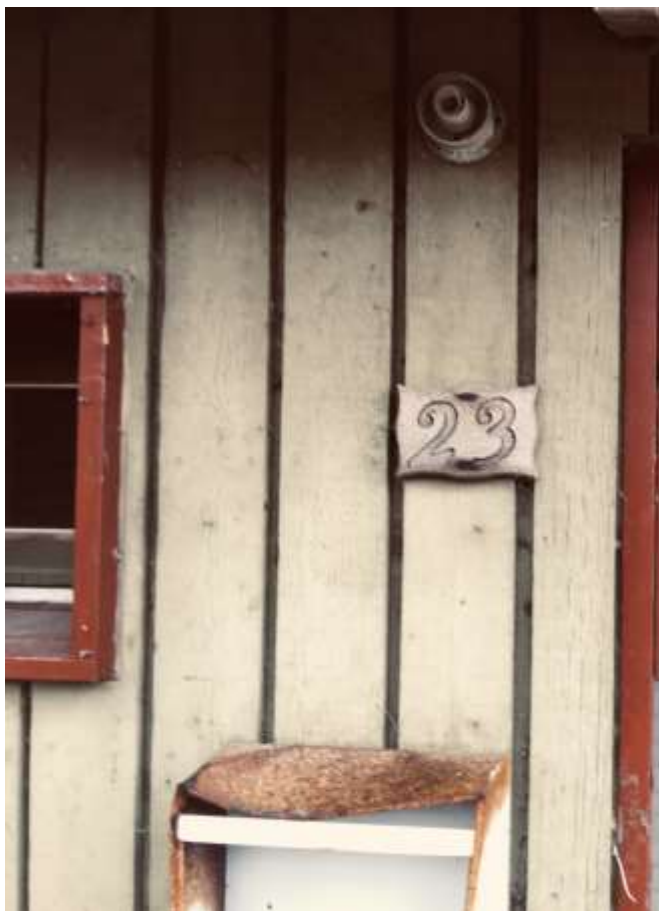
#1 Facade, indgangsparti

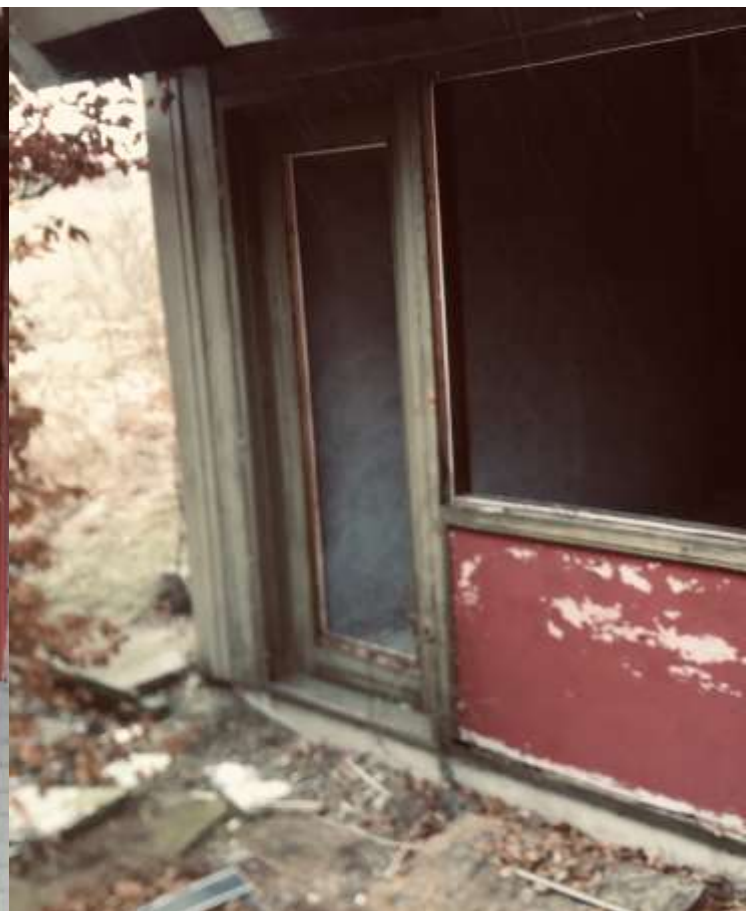
#2 Facade mod vandet, dør, og røde facadeplader (asbest). Ej saneret.

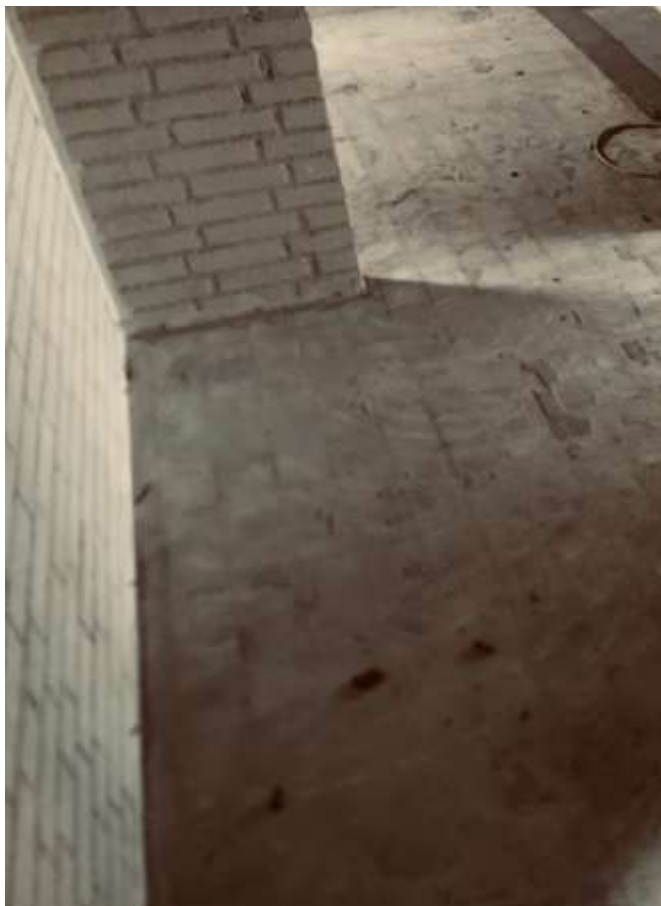
#3 Stue. Gulv med lim/klæber (ej saneret)

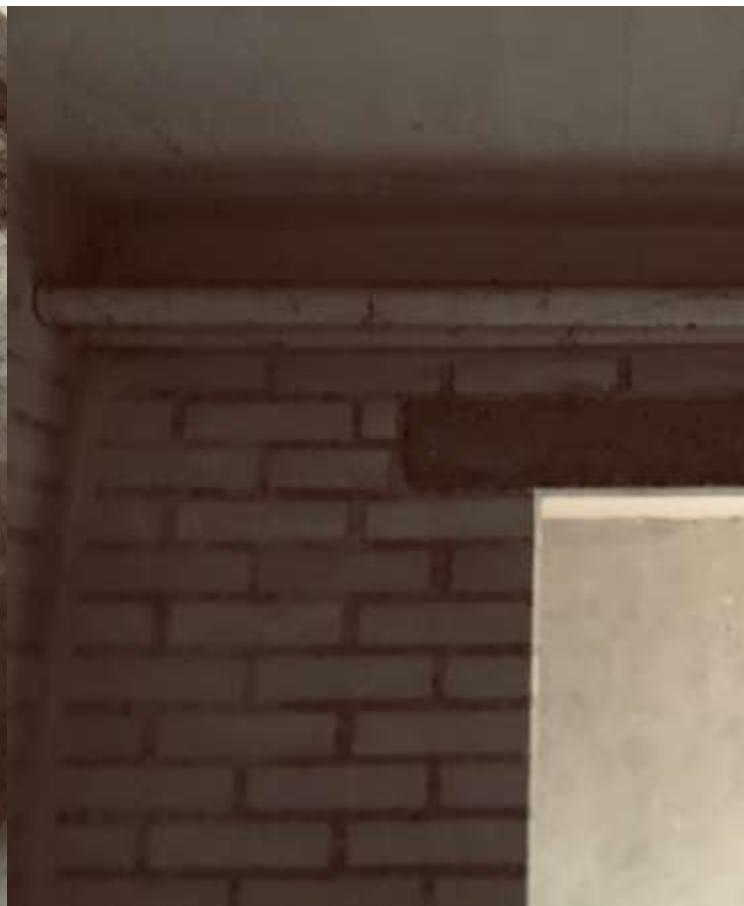
#4 Kælder. Varmepipe med asbest (ikke saneret)

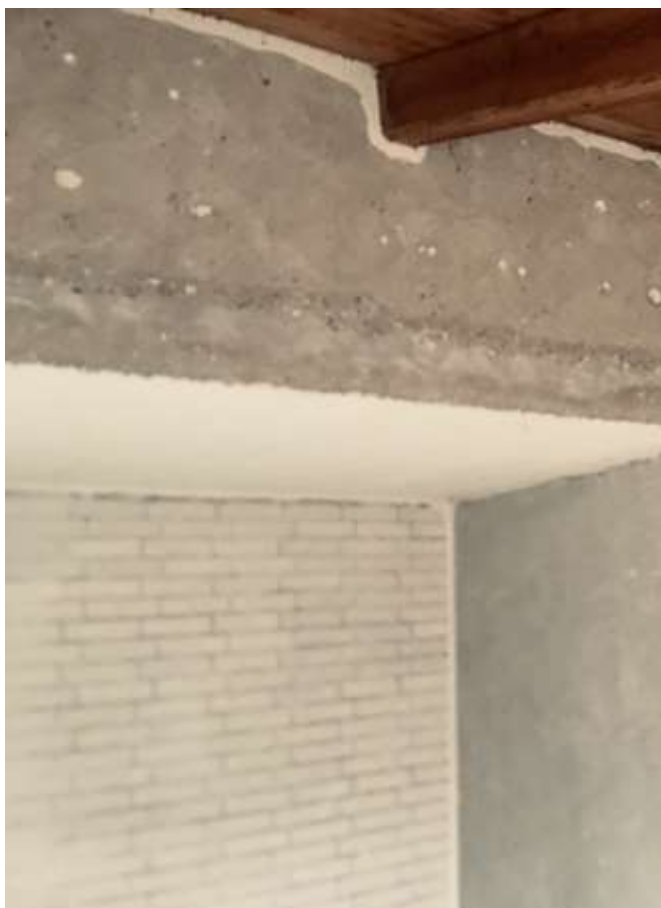
#5 Kælder. Fuger mellem murværk/beton og træbjælker

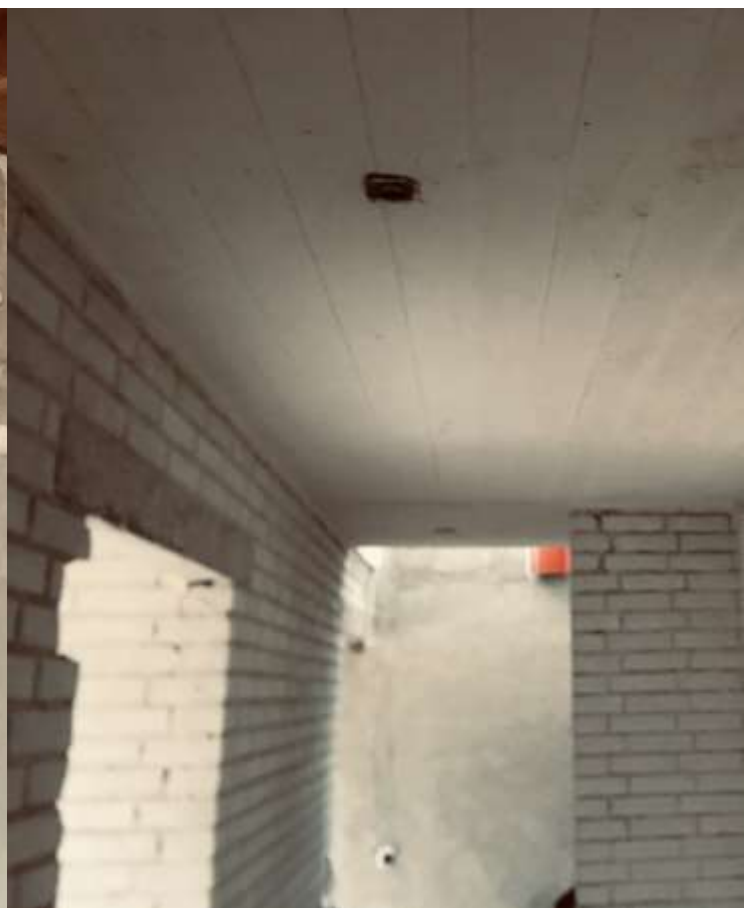
#6 Kælder. Malede overflader af betonloft, som ikke er slebet af/saneret

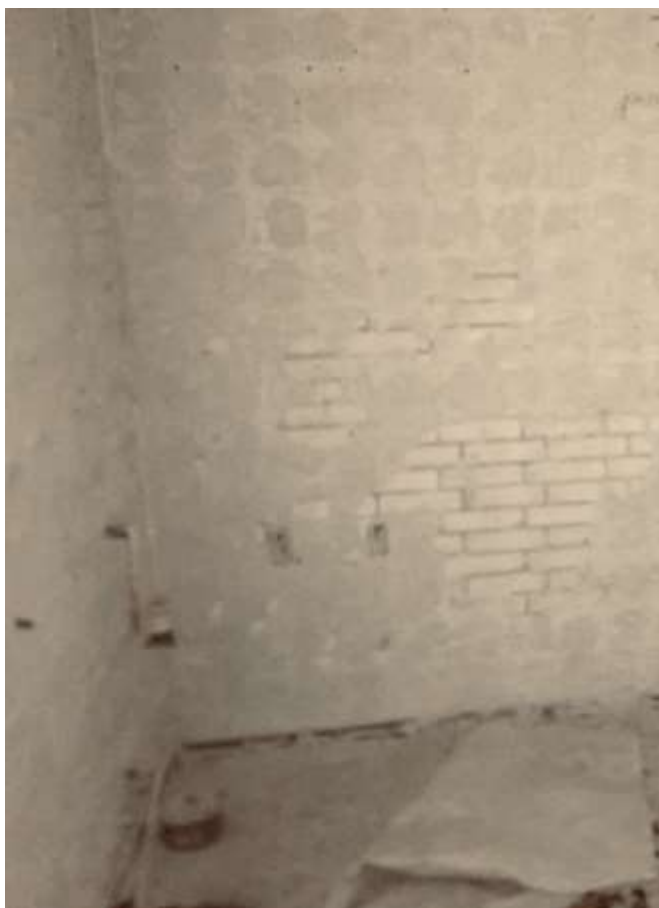
#7 Kælder. Vådrum med klinker på gulv

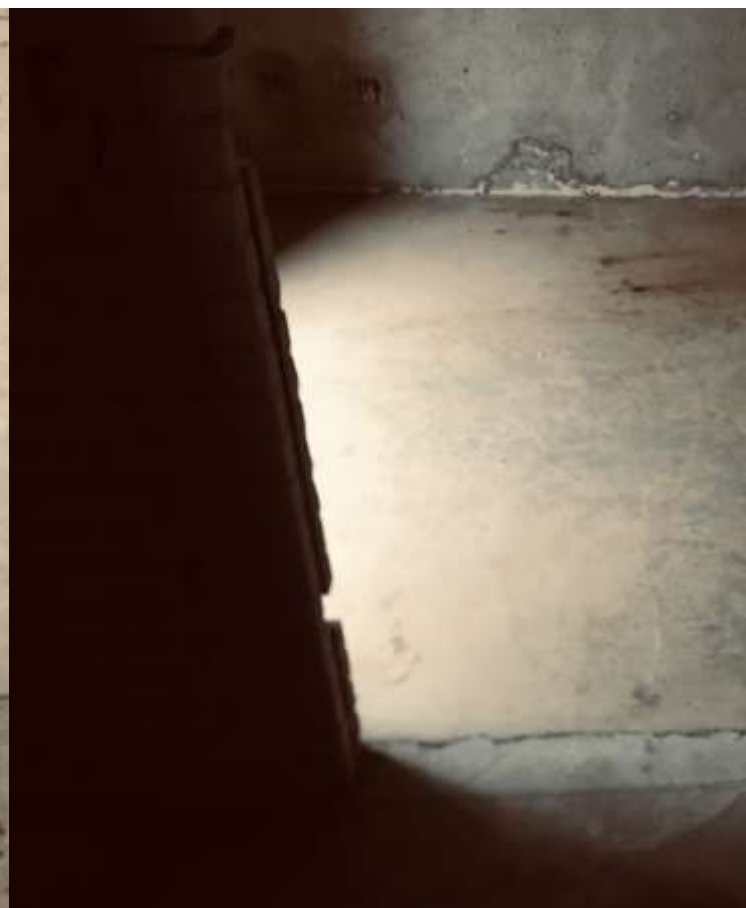
#8 Kælder. Malede overflader på gulv, som ikke er slebet af/saneret (ej prøvetaget)

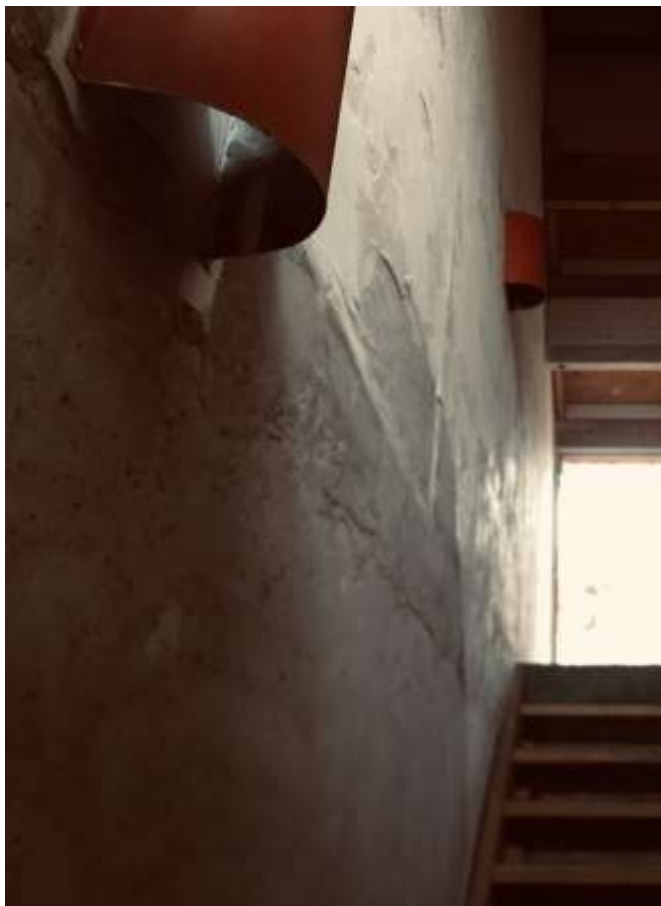
#9 Kælder/stue. Endevæg med hvid maling er ikke slebet af/saneret

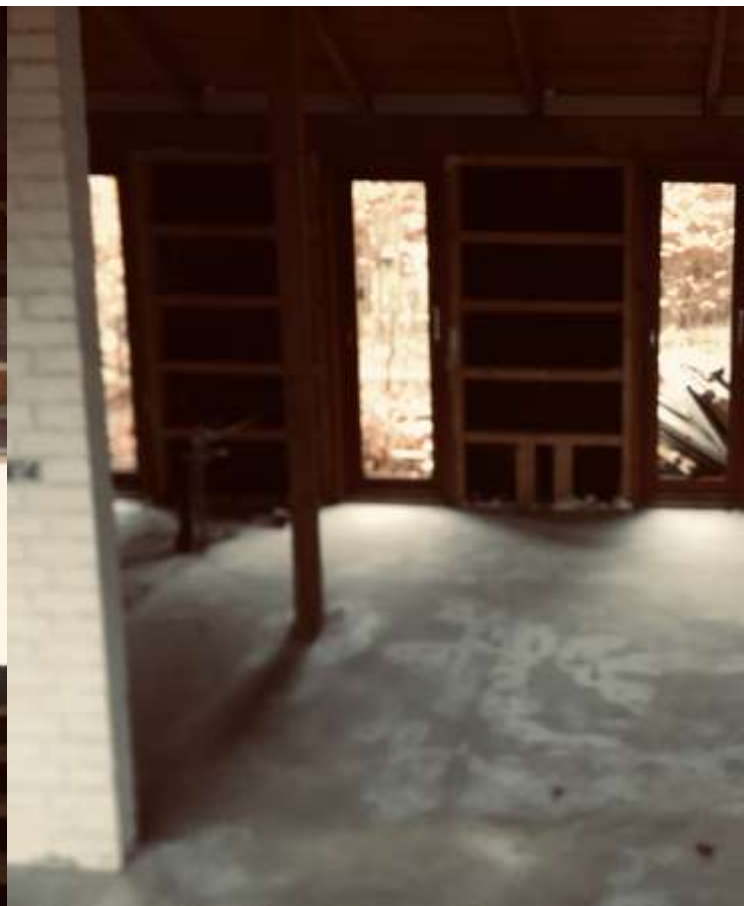
#10 Stue. Vindpap bag facadeplader

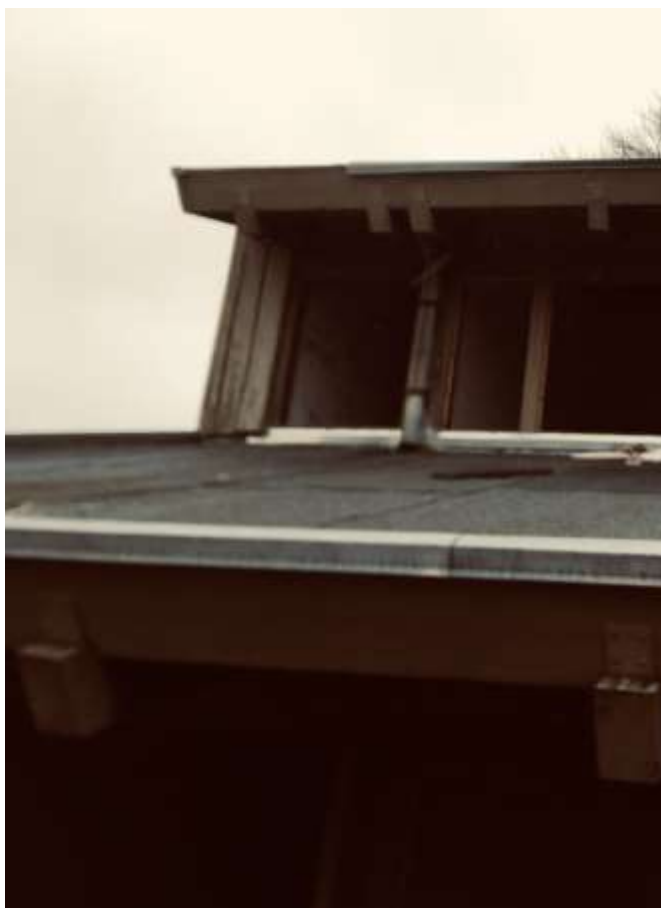
#11 Tagkonstruktion. Tagpap (er ikke prøvetaget, og kan fx indeholde asbest m.m.)

Miljøteknik anbefaler, at ovenstående prøvemønstre bliver undersøgt fyldestgørende ved en supplerende prøvetagningsrunde (udføres forventeligt i medio april måned 2021).

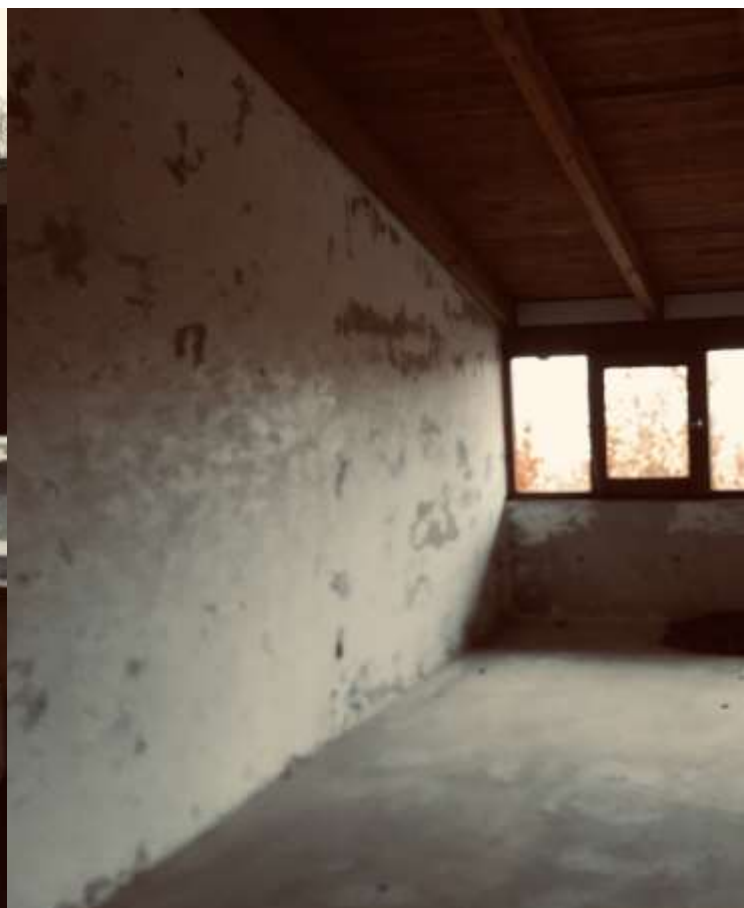
#12 Stue. Endevæg med hvid maling er ikke slebet af/saneret
