Ejendom: Gerdrup Herregård, Gerdrupvej 135A, 4230 Skælskør

Vedr.: Vurdering af længer ifm. ansøgning om nedrivning

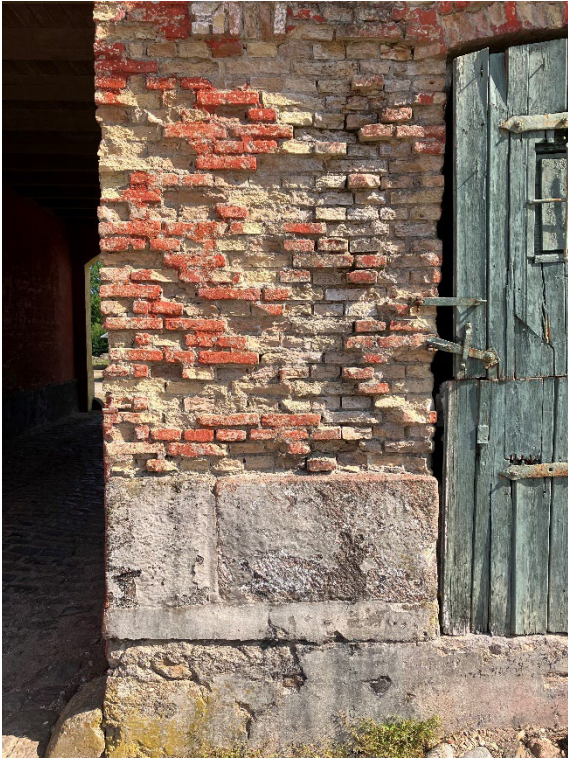
Forvitret murværk

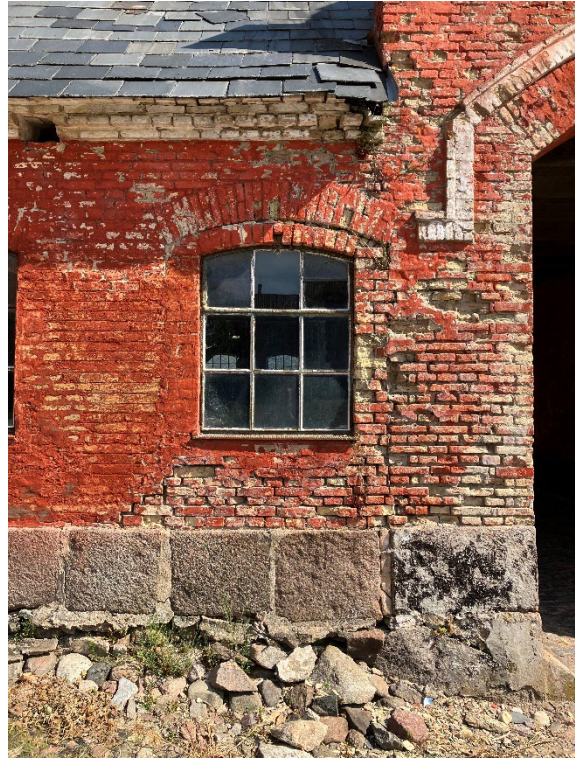
Forvitret murværk

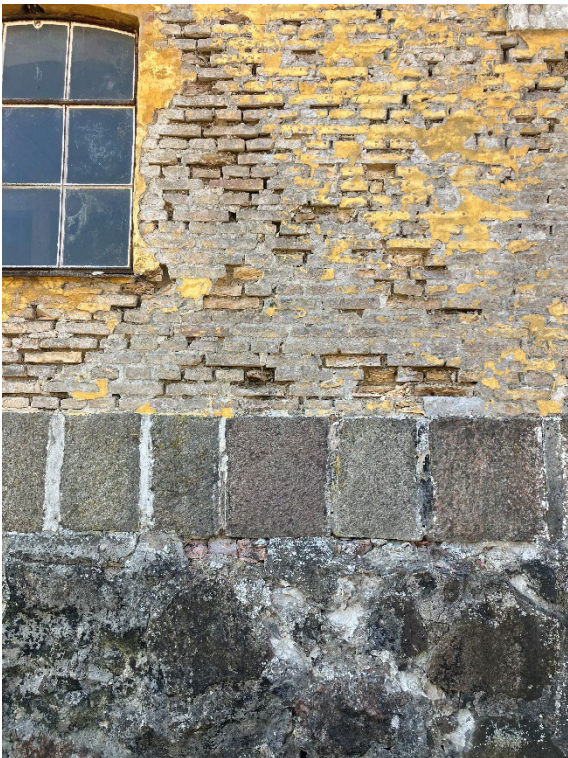
Forvitret murværk

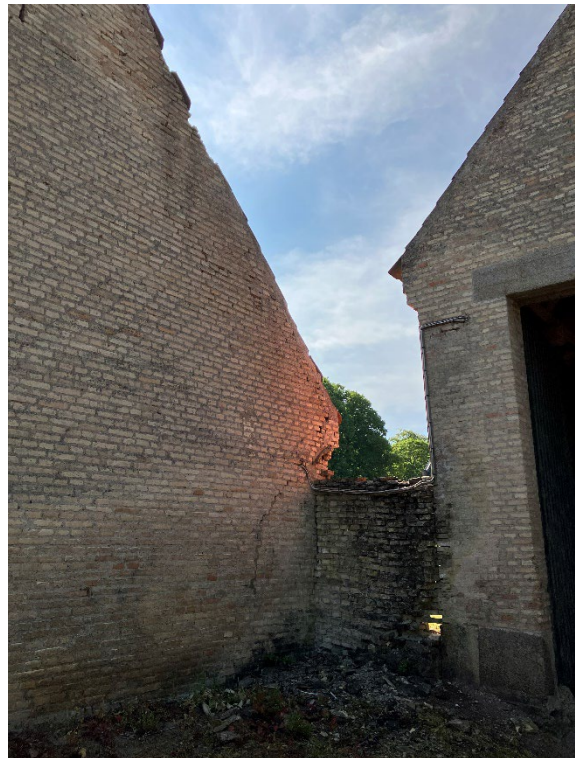
Gavl mod vest

Den byggetekniske tilstand er præget af mange års forfald, hvilket giver sig til udtryk indvendigt som udvendigt. Der ses enkelte sætningsrevner, primært i den vestlige ende og i vestgavlen, hvor der ses en gennemgående revne fra sokkel til gavlkam. Mere markant end sætningsrevnerne er murværkets generelle tilstand med mange forvitrede og frostsprængte sten. Gårdrummets pigstensbelægning er sunket stedvis langs facaderne, hvorved vandet ikke ledes ordentligt væk men samles ved soklen. De udvendige kvader og den indvendige behandling af væggene hæmmer murværkets diffusionsevne, hvilket medfører, at fugten vandrer op gennem murværket og giver anledning til frostsprængninger, forvitring og saltskader. Dertil kommer, at den "kalkede" facade flere steder er malerbehandlet, hvilket yderligere er med til at hæmme diffusionen i murværket. Skifertaget er præget af mange ødelagte og løse sten, hvilket resulterer i en tagflade med mange utætheder og stedvise huller. På den vestlige del af tagfladen ses i øvrigt, at skiferstenene er fejlmonteret med synlig sømning nederst på stenenes spejl, hvilket på ingen måde er byggeteknisk forsvarligt og kun bidrager yderligere til tagfladens utæthed. En synlig udvendig konsekvens af det utætte tag er bl.a. opfugtning af murværket, hvor gesimsen som står med forvitrede fuger og løse sten. Inddækninger af gavlkamme og frontispicer er beskadiget med flere fugtskader og ødelagte teglsten til følge. På soklen under kvaderbåndet ses mange cementreparationer, hvoraf en stor del er afskallet. De grønne porte og døre er præget af råds-kader samt rustne stabler og beslag.

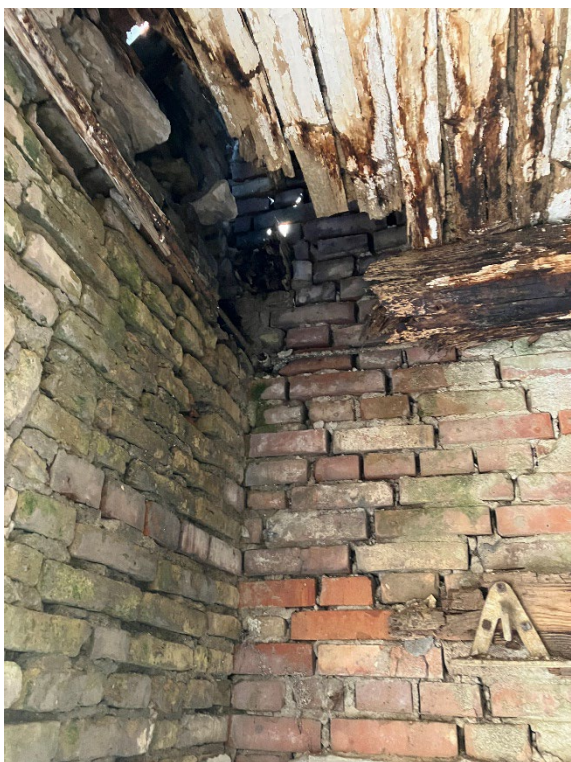
Bjælkeende rådnet væk

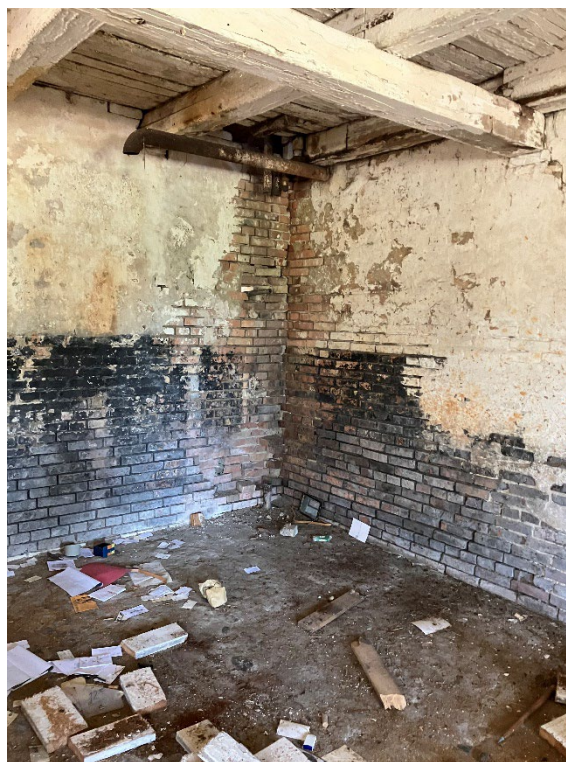
Indvendig vandskade

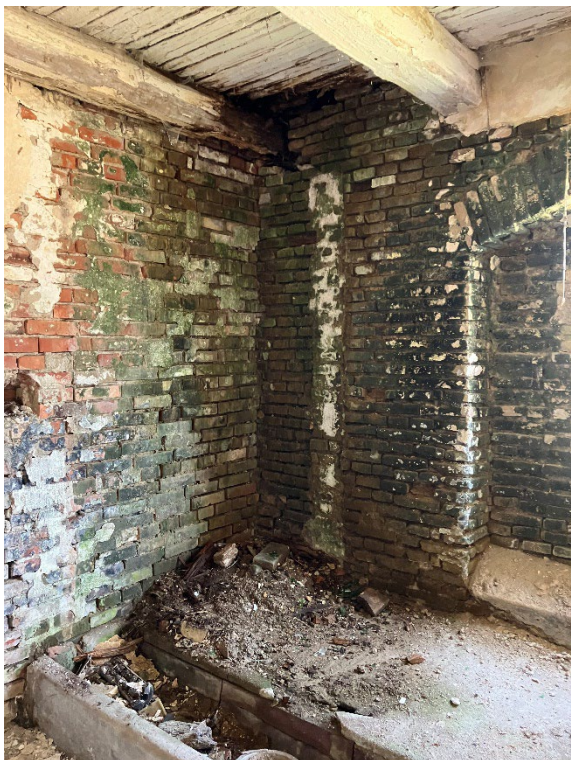
Indvendig vandskade

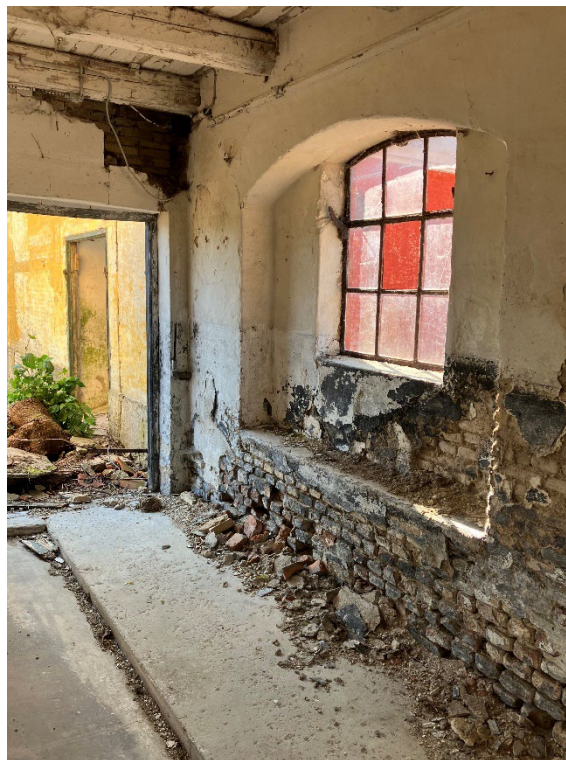
Afskallet murværk, indvendigt

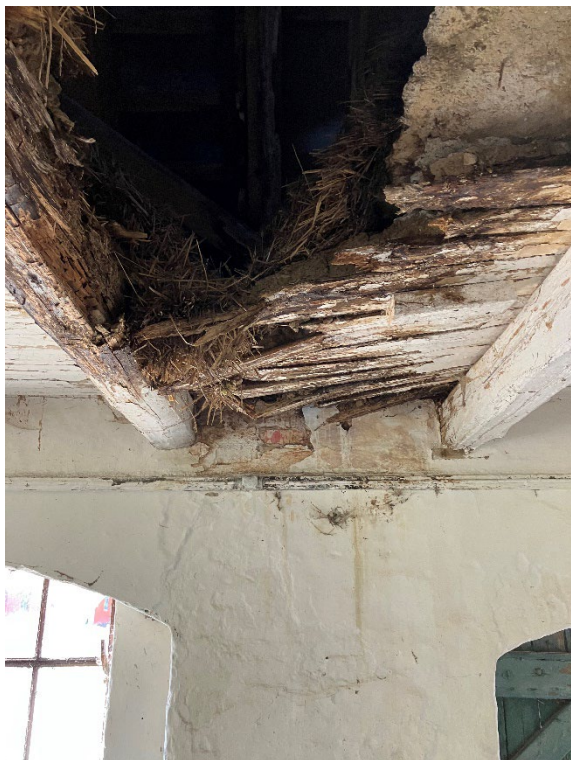
Rådnet træværk

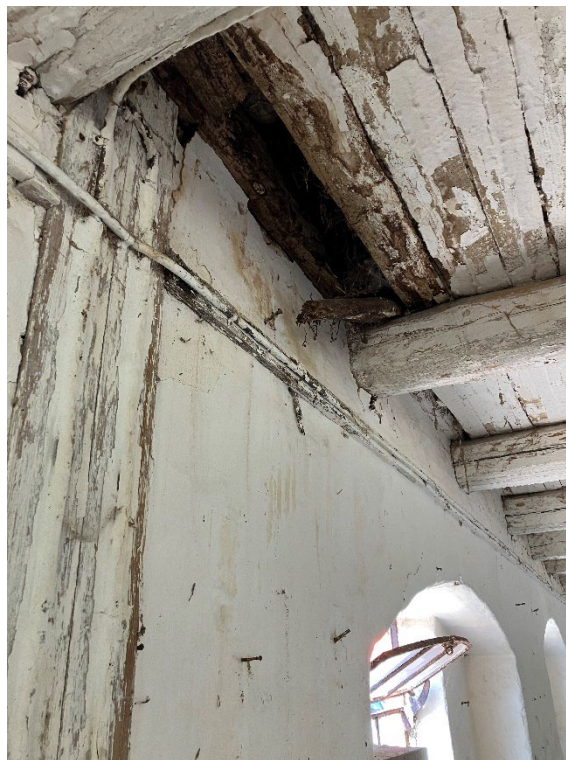
Rådnet træværk

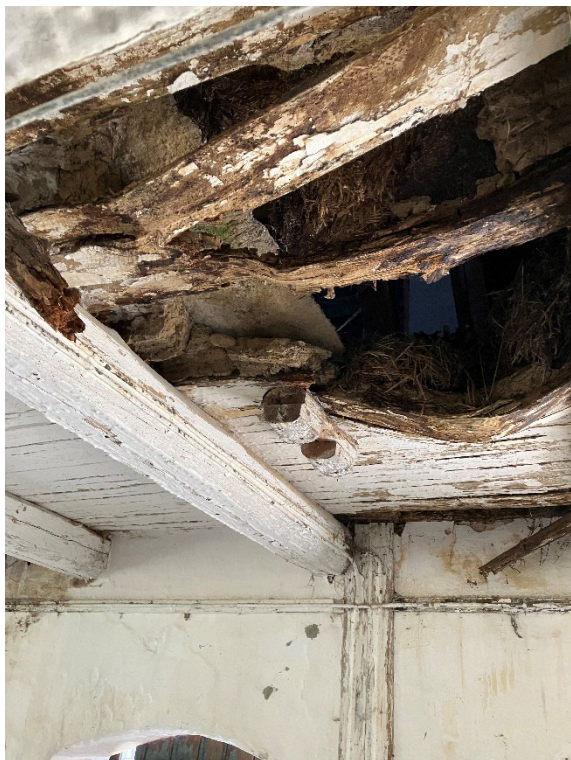
Rådnet træværk

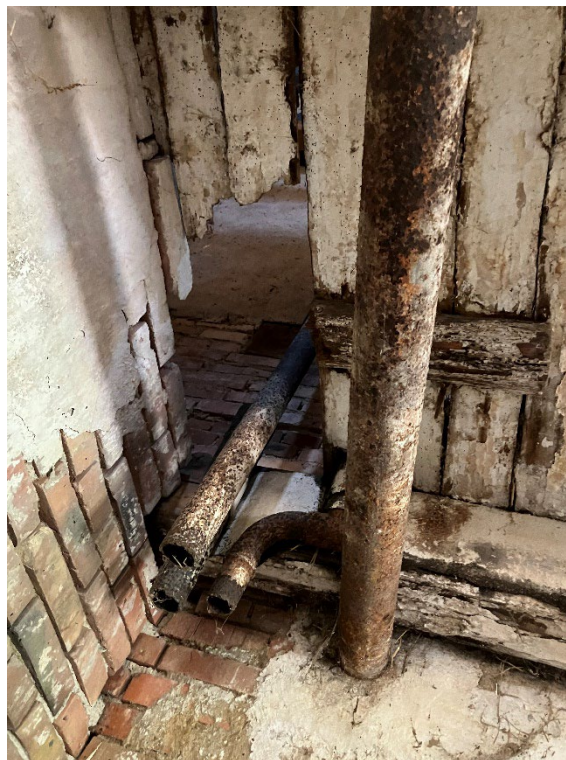
Rådnet træværk

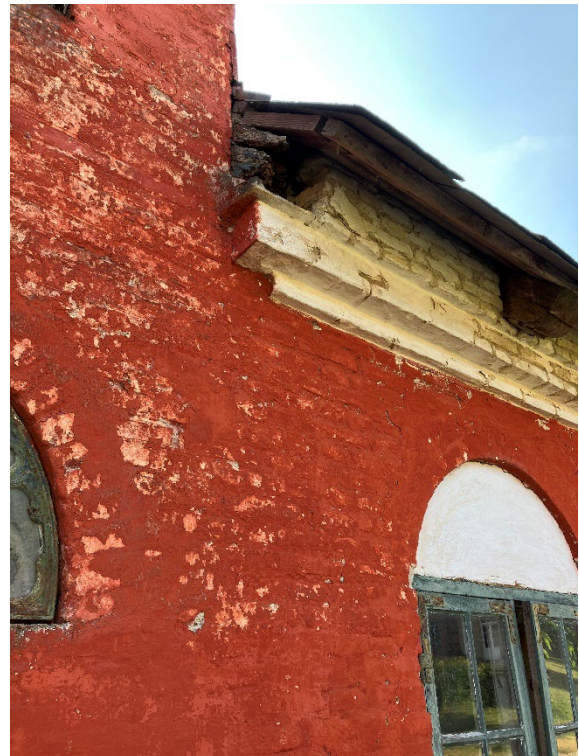
Rådne spærender

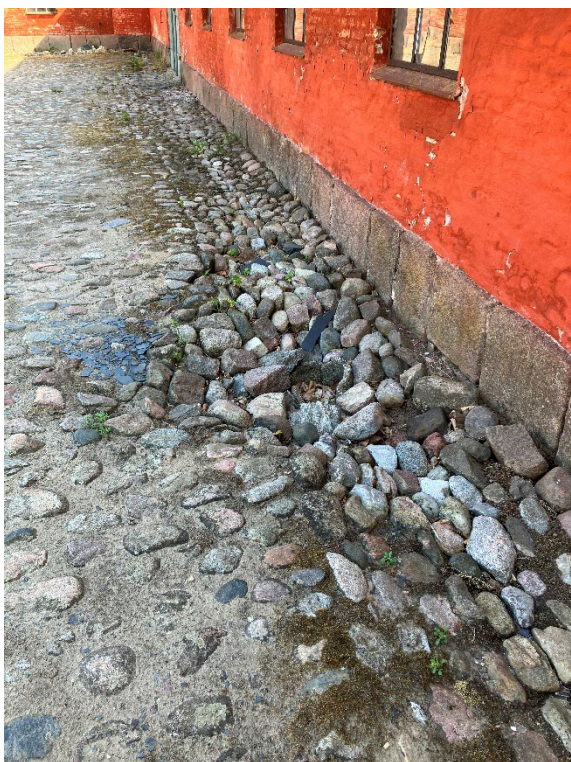
Nedsunkne pigsten

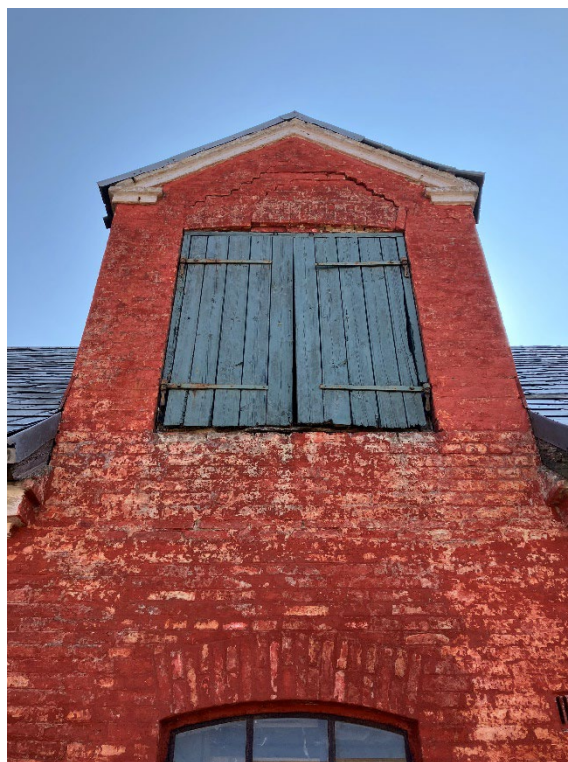
vurderes at være tilsvarende bygning 3: Dårlig afledning af vand, hæmmet diffusionsevne i murværk og huller i klimaskærmen. Skifertaget har mange huller, især på østsiden, og de synlige spærender ved gesimsen er flere steder rådnet væk. Over det nordlige høgab er det murede stik revnet og løsrevet fra det øvrige murværk.

Løsrevet stik over høgab

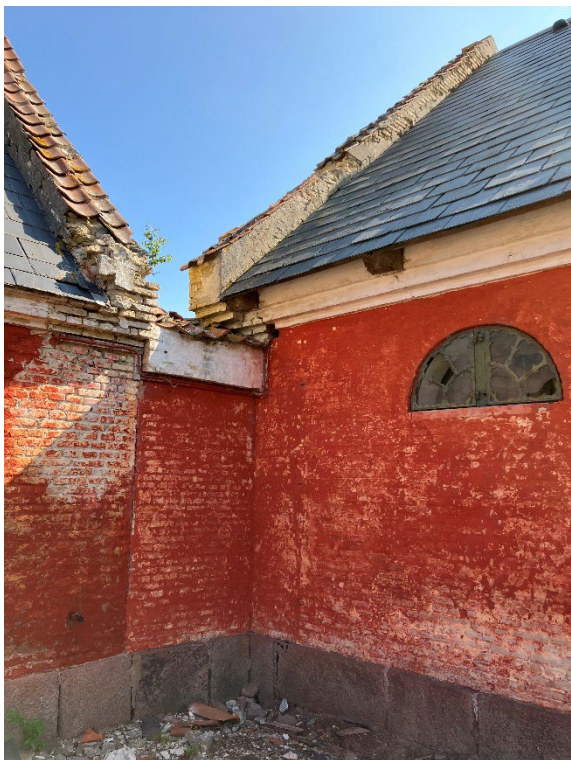
Inddækning af gavlkamme er beskadiget med flere fugtskader og ødelagte teglsten til følge. Dertil kommer, at bagsiden af kammene er pudset med cement, hvilket er med til at holde på fugten. De grønne porte og døre er præget af rådkader samt rustne stabler og beslag.

Gavlkamme med cementpuds

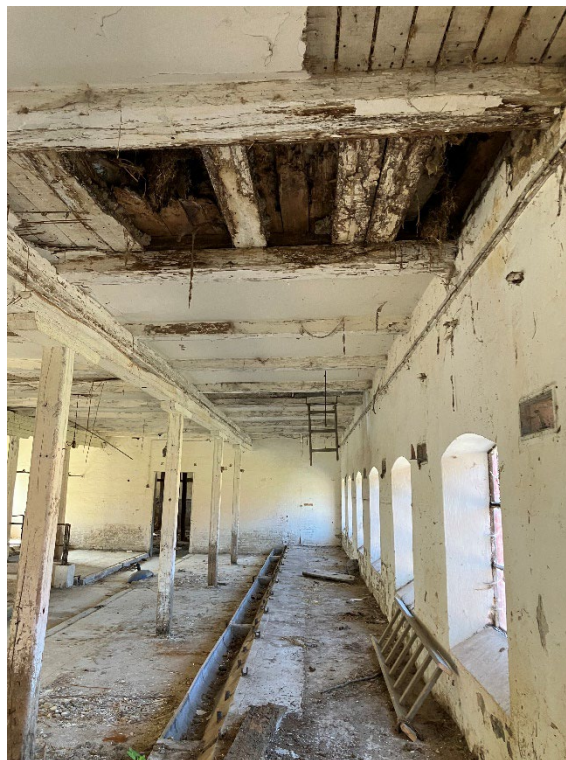
Rådnet træværk

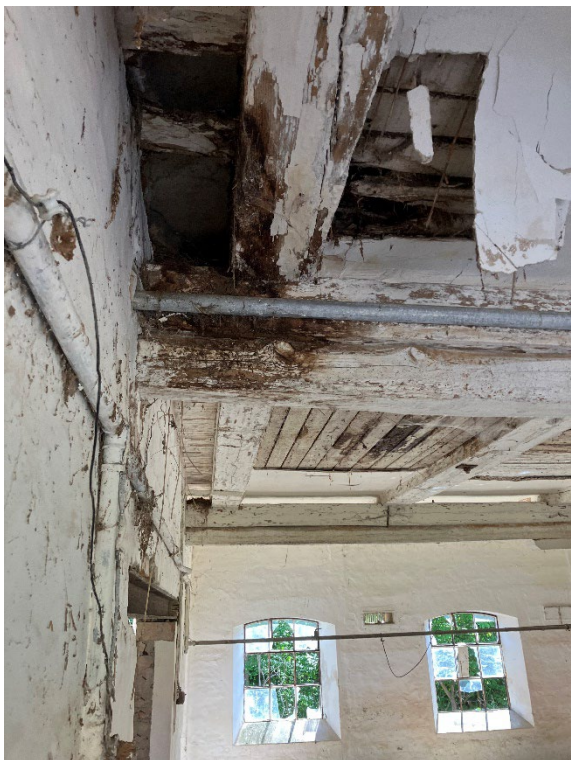
Rådnet træværk

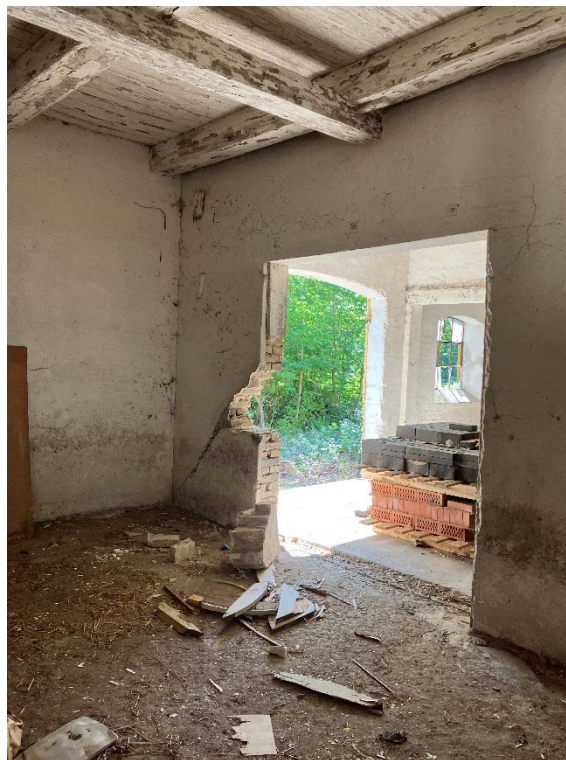
Skadet murværk

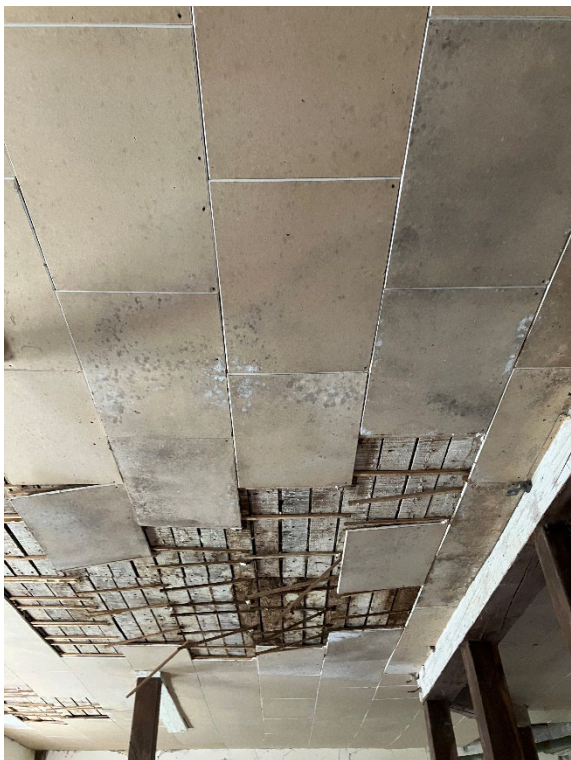
Bygningen er indvendigt præget af vand- og rådkader i både murværk og i træværket pga. det utætte tag. Pladeloftet er delvis faldet ned og som nævnt angrebet af skimmel. I de sydlige rum er plankegulvene rådne og/eller ormædt. Grundet træværkets dårlige tilstand, var det af sikkerhedshensyn ikke muligt at tilse tagkonstruktionen fra høløftet.

Skimmel på loftplader

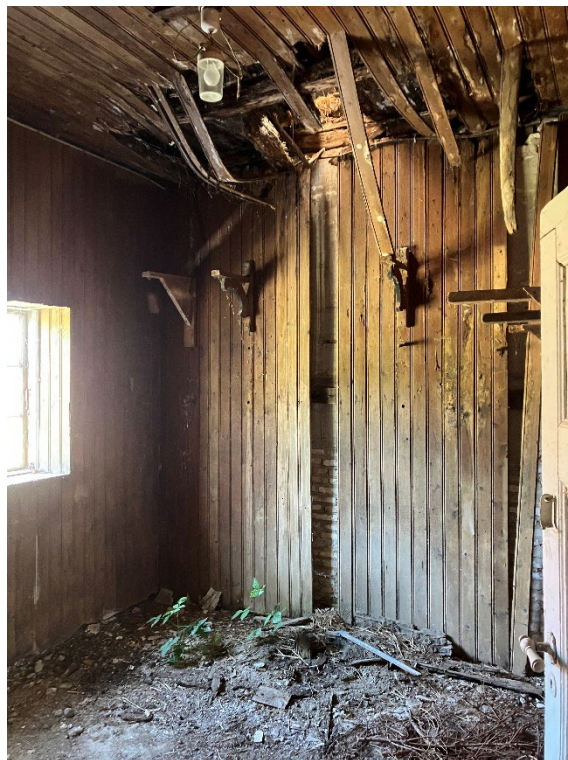
Rådnet træværk
