Østvendte ramper ved TSA 41 (Tjæreby) – Fase 2

TRAFIKSIKKERHEDSREVISION - TRIN 2

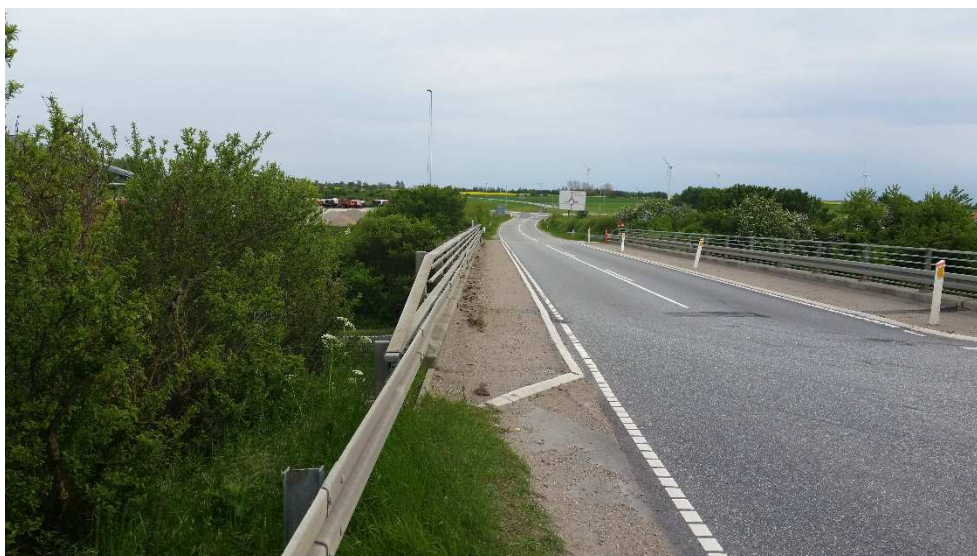
Der er foreslået et vigepligtsreguleret kryds ved frakørselsrampen. Vigelinjen foreslås etableres ca. 2 m fra kantlinjen. Det medfører risiko for, at bilisterne fra vigelinjen ikke har nok oversigt ad Bildsøvej. Tilsvarende er autoværnet placeret ca. 1,5 m fra kantlinjen og det kan ligeledes reducere oversigten.

Billede fra den forventede placering af nyt kryds fra frakørselsrampe mod syd – Bemærk det høje broautoværn.

Krydset og vigelinjen bør etableres således at der ikke er sigthindrende elementer i oversigtsarealet.

Det bør derfor søges at etablere en oversigtsflade uden sigthindrende genstande, som f. eks. autoværn, tavler eller beplantning.

Projekterende svar	[Enig med revisor. Projekterende vil i detailprojekteringen prøve at opnå en oversigtsflade uden sigthæmmende genstande. Alternativt må viginjen rykkes en smule frem i forhold til autoværnets placering.]
Revisor kommentar	OK
Bygherres kommentar	[Broen sideudvides, således at der kan etableres venstresvingsbaner og så oversigtsforhold opnås. Den nuværende løsning opretholdes som en minimums-løsning - option.]

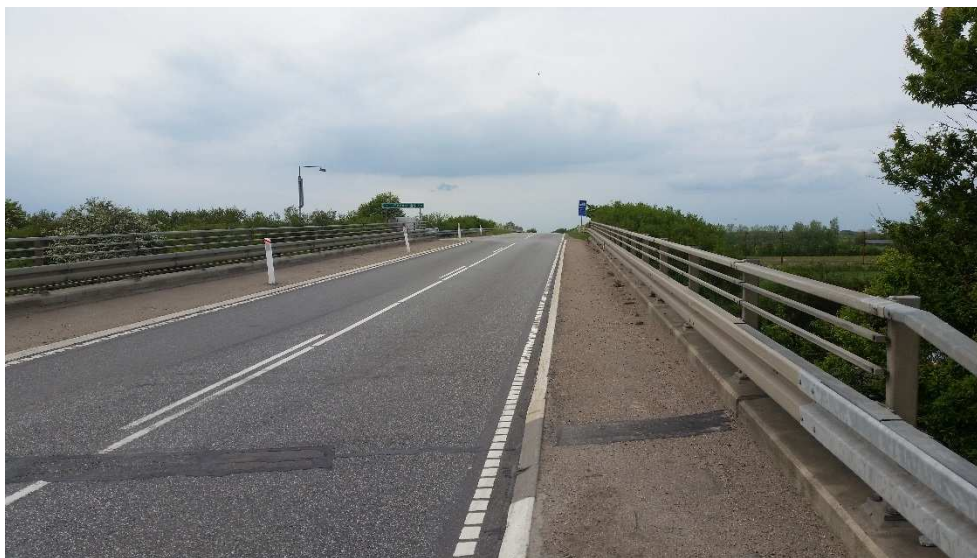
Problem	Rampekrydsene – specielt det med frakørselsrampen er foreslået placeret ca. 100 m fra et toppunkt i linjeføringen fra Bildsøvej. Det medfører, at krydset ikke kan erkendes tidligt af bilister, der kommer fra nord. Udkørende bilister fra sideveje kan ikke erkende bilister, der kører for hurtigt og bilisterne på Bildsøvej, kan kun erkende de indkørende bilister, når de er tæt på krydset. Dette medfører forøget risiko mellem krydstrafikanter, der ikke har mulighed for at erkende hinanden. Tilsvarende med tilkørselsrampen er der risiko for, at bilisterne på Bildsøvej ikke erkender venstresvingende biler i tide.
---------	----------------------------------------------------------------------------------------------------------------------------------------------------------------------------------------------------------------------------------------------------------------------------------------------------------------------------------------------------------------------------------------------------------------------------------------------------------------------------------------------------------------------------------------------------------------------------------------------------------------------------------------

Billede fra tilkørselsrampen mod nord

Løsningsforslag	<p>Der kan etableres et signalkryds, der vil gøre opmærksom på krydset og adskille de krydsende bilister tidsmæssigt.</p> <p>Alternativt kan det anbefales at etablere midterhelle og venstresvingsbane for at skabe noget areal i krydsene.</p>
Projekterende svar	<p>[Hastigheden nedskiltes til 60 km/t og motorvejsbroen udvides for at forbedre oversigtsforholdene og etablering af venstresvingsbaner].</p>
Revisor kommentar	<p>OK</p>
Bygherres kommentar	<p>[Se 2.3]</p>

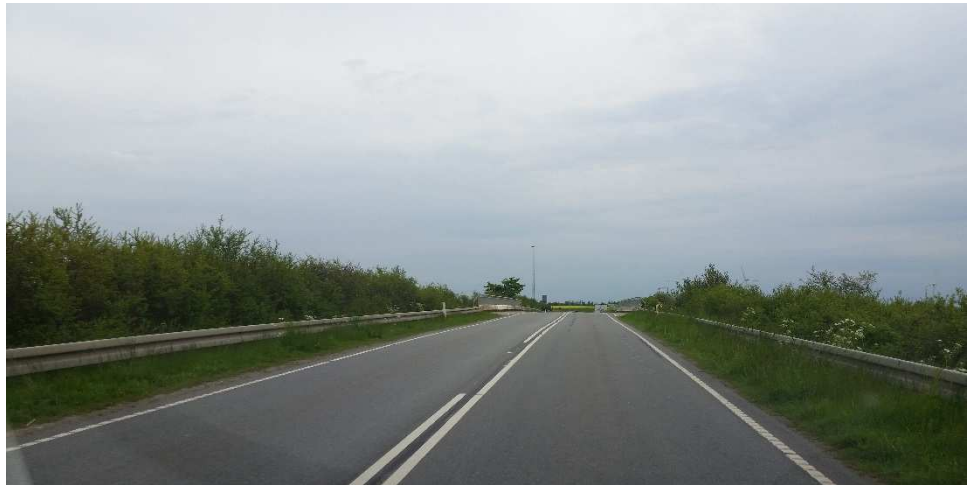
Billede imod rampekrydsene fra nord – Jernbanebroen er ved toppunktet

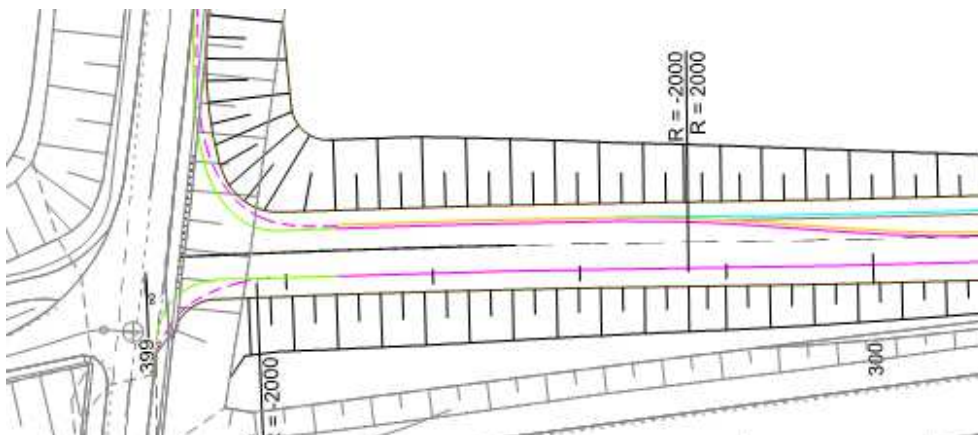
Udsnit fra tegning H02044-4001

Problem	Der er foreslået en løsning med at vigepligtskryds ved frakørselsrampen på Bildsøvej. I frakørselsrampen er der foreslået to tilfartsspor fra frakørselsrampen. To spor ved siden af hinanden medfører risiko for, at to køretøjer, der holder ved siden af hinanden, reducerer oversigten for hinanden.
Anbefaling	Hvis krydset etableres vigepligtsreguleret bør, der kun være et tilfartsspor fra frakørselsrampen, alternativt kan krydset signalreguleres. En anden mulighed er at etablere en højresvingsshunt.

Projekterende svar	Projekterende er enig i revisors problemstilling om, at to køretøjer kan tage hinandens oversigt. Kapacitetsmæssigt viser modelsimuleringer dog, at der oftest ikke vil forekomme situationer med køretøjer i begge tilfartsspor samtidig. Ved etablering af to tilfartsspor fremtidssikres rampen ved en stor stigning i trafikken til erhvervsområdet. Arealbehovsmæssigt er anlægget dimensioneret ud fra, at krydset senere kan signalreguleres, hvis det viser sig at være problemer med afvikling af trafikken og overholdelse af vigepligten fra frakørselsrampen. Projekterende vil lade det være op til bygherre at beslutte, om de to tilfartsspor skal fastholdes.
Revisor kommentar	OK
Bygherres kommentar	Rampen reduceres til 1 kørespor, men dæmningen opretholdes til 2 spor. Nødsporet føres frem til krydset.
