SLAGELSE KOMMUNE

VESTHALLEN TILSTANDSREGISTERING

Juni 2023

PROJEKT NR.: 100-007
DOKUMENT NR.: 1
VERSION: 1
DATO: 16.06.2023
UDARBEJDET AF: NR/CB
KOTROLLERET AF: Niels Rastrup
GODKENDT AF: Carsten Borchorst

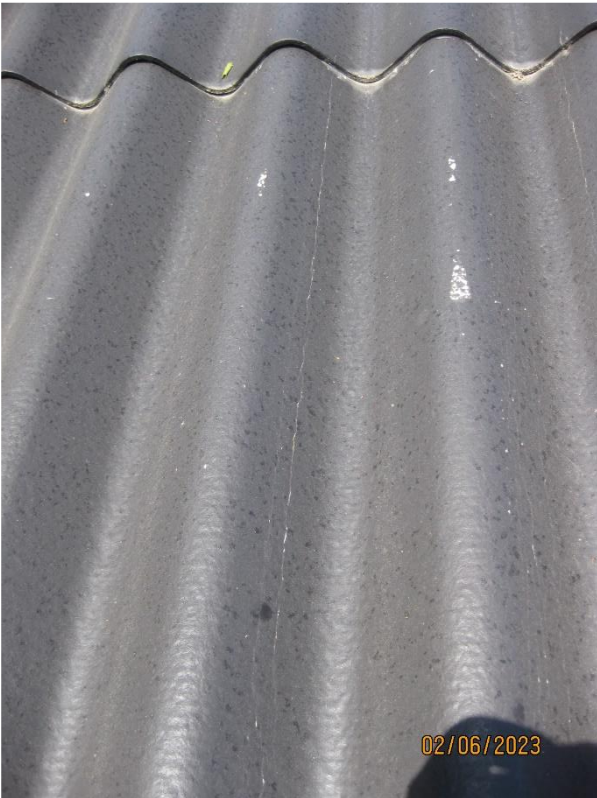
Bølgeeternittaget er fra ca. 2015 og det er oplyst at pladerne knækker og revner som skyldes fejlmontering. Der er løbende foretaget udskiftning af defekte plader. På den sydvendte tagflade, som er let tilgængelig, kunne konstateres adskillige revnede eternitplader. Tagpaptaget på omklædningsbygningen er fra ca. 2015 og i pæn stand. Tagpaptaget på affaldsdepotet er ligeledes i god stand.

Revne i tagplade som bør udskiftes

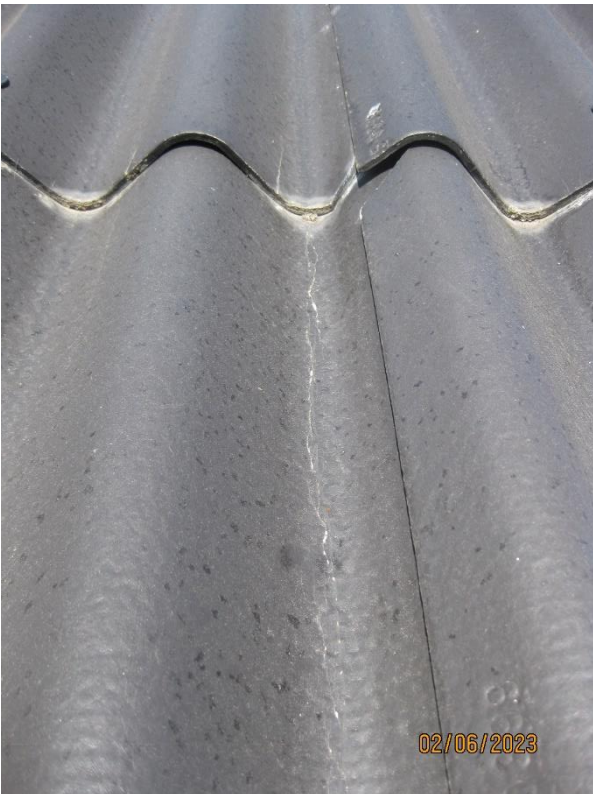
Flækket tagplade som bør udskiftes

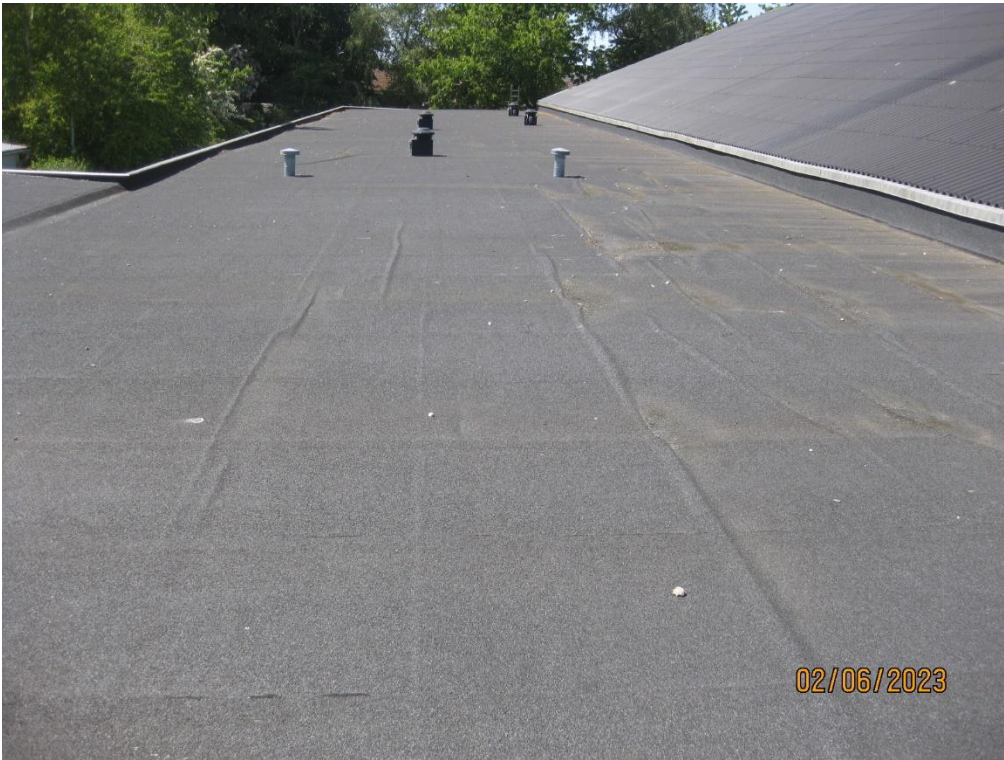
Tagpap i generelt god stand

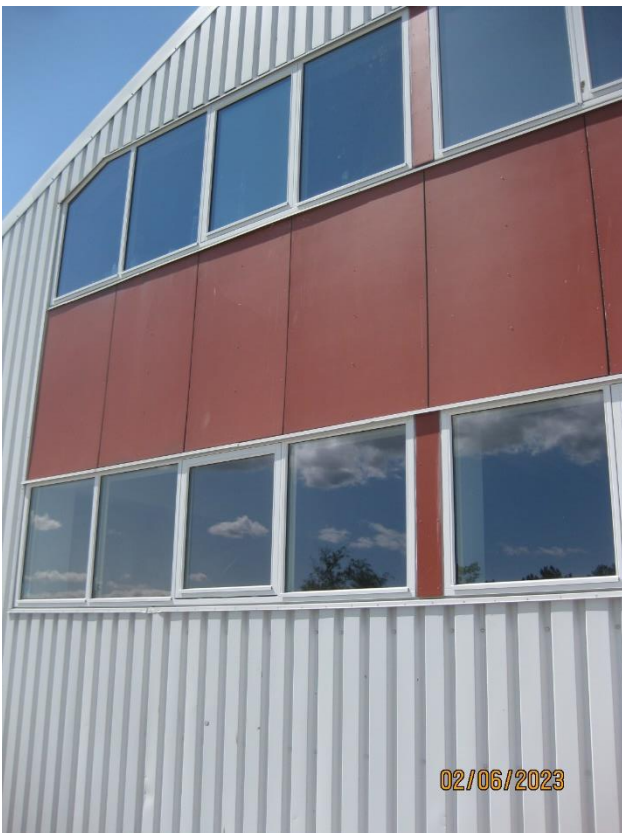
Vinduer i pæn malermæssig stand

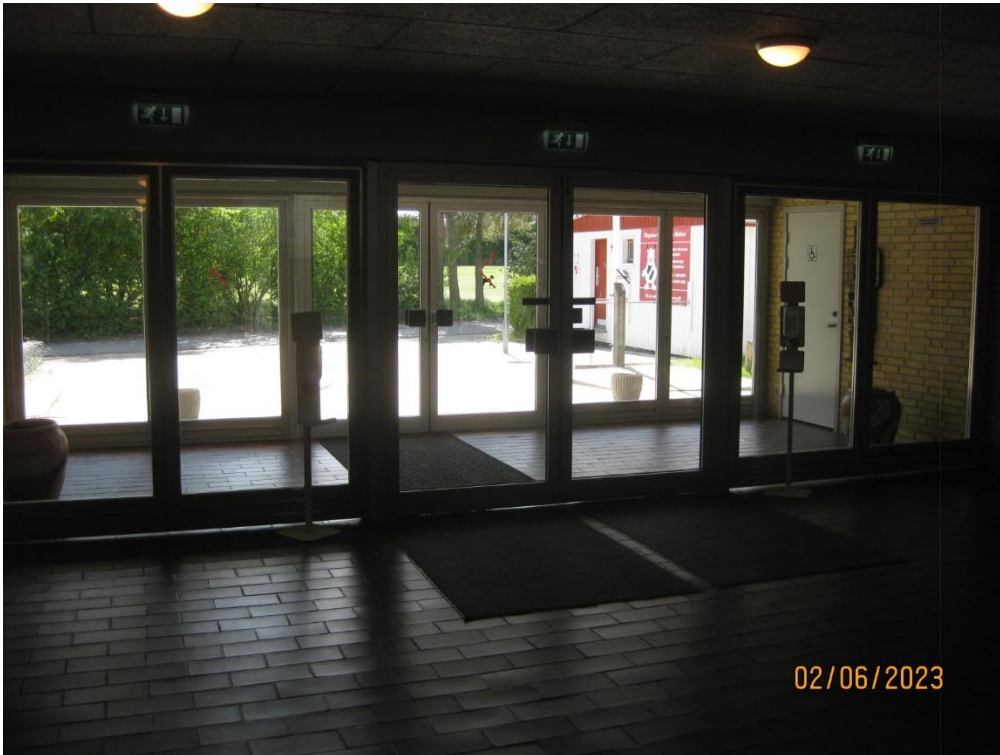
Vinduerne i gavl mod øst (boksesal og cafeteria fremstår i pæn stand. Hovedindgangspartiet er slidt og slutter ikke tæt. Der er koldt om vinteren i foyeren. Udskiftning anbefales. Den store port i hallen er fra 2018 og i god stand.

Utæt og slidt indgangsparti

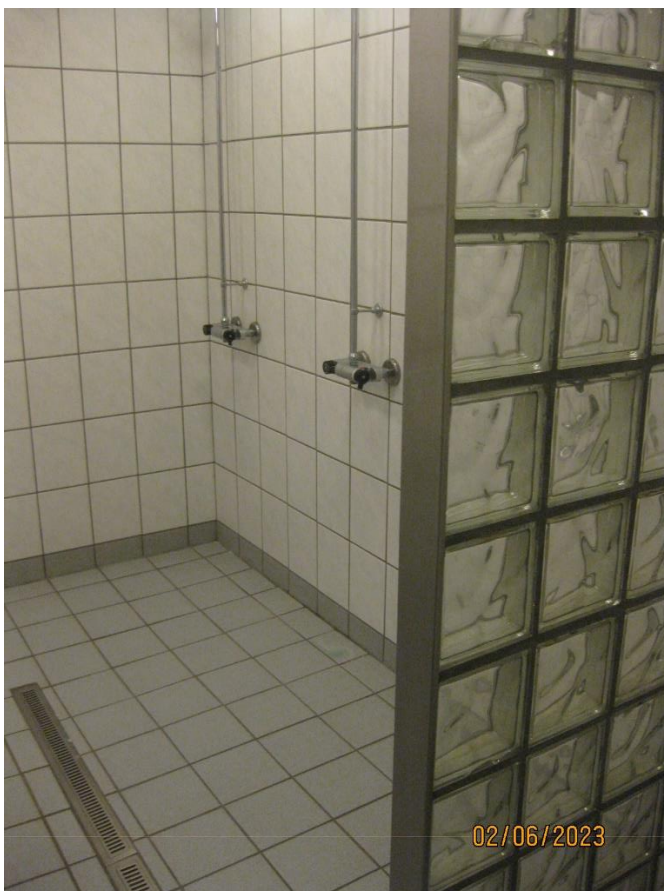
Der er 6 omklædningsrum, som alle fremstår i generelt pæn stand. Flisefugerne i vådzoneområdet trænger til at blive svummet, for at undgå mug/skimmeldannelse.

Baderum hvor flisefuger ligger dybt

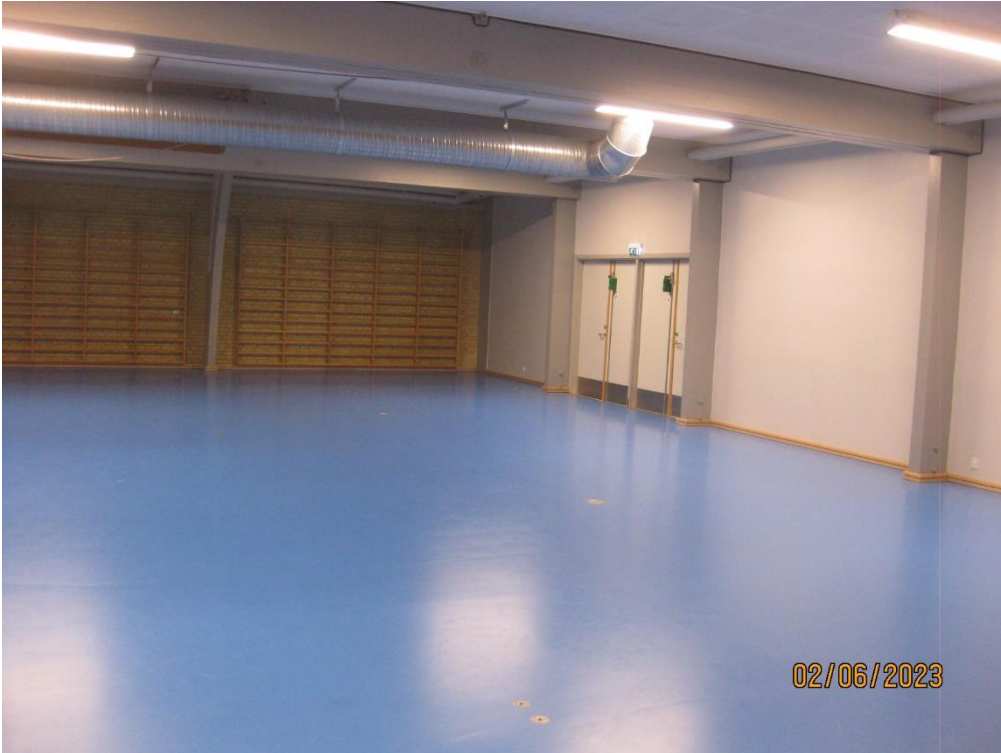
Akustikken i gymnastiksalen er dårlig med efterklang. Halinspektøren har indhentet tilbud på at få foretaget en løsning på dette problem.

Gymnastiksal med dårlig akustik

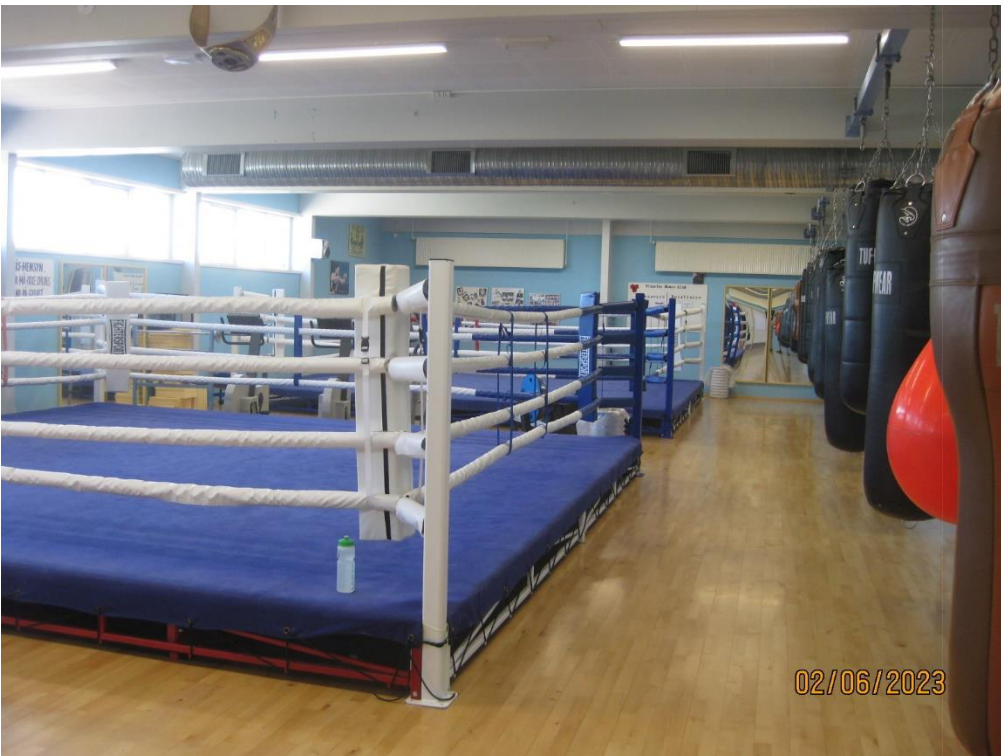
Gulvet i boksesealen er et bølgeparketgulv fra omkring 2020. Gulvet fremstår i pæn stand.

Boksesal med bølgeparket fra ca. 2020

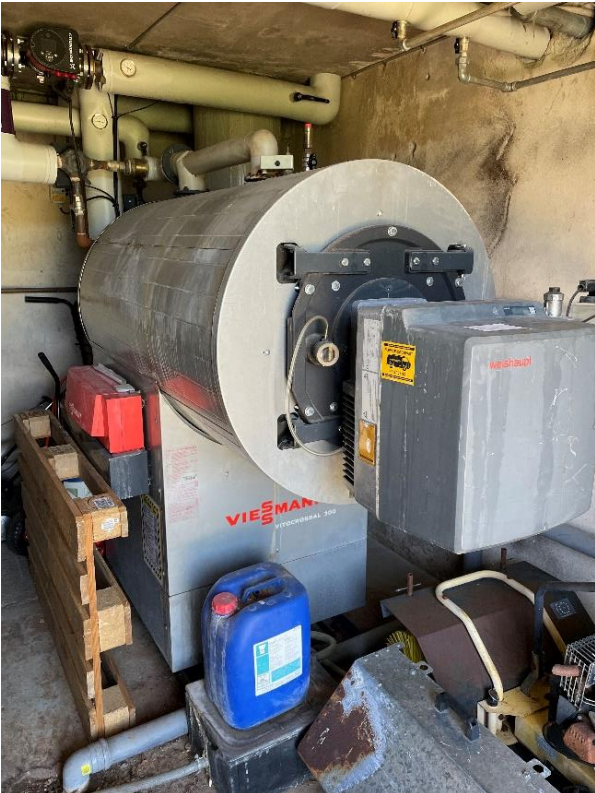
Varmeforsyning er naturgas, som forventes konverteret til fjernvarme i 2024

Gasfyr som forventes konverteret til fjernvarme i 2024

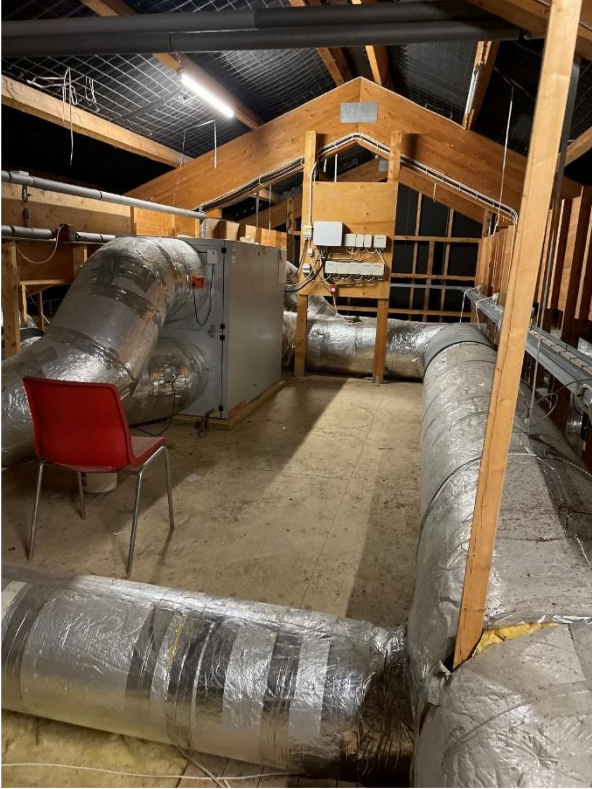
Ventilationsanlæg bliver serviceret regelmæssigt.
