SKÆLSKØRHALLEN TILSTANDSREGISTERING

Juni 2023

SKÆLSKØRHALLEN

PROJEKT NR.: 100-002
DOKUMENT NR.: 1
VERSION: 1
DATO: 16.06.2023
UDARBEJDET AF: NR/CB
KOTROLLERET AF: Niels Rastrup
GODKENDT AF: Carsten Borchorst

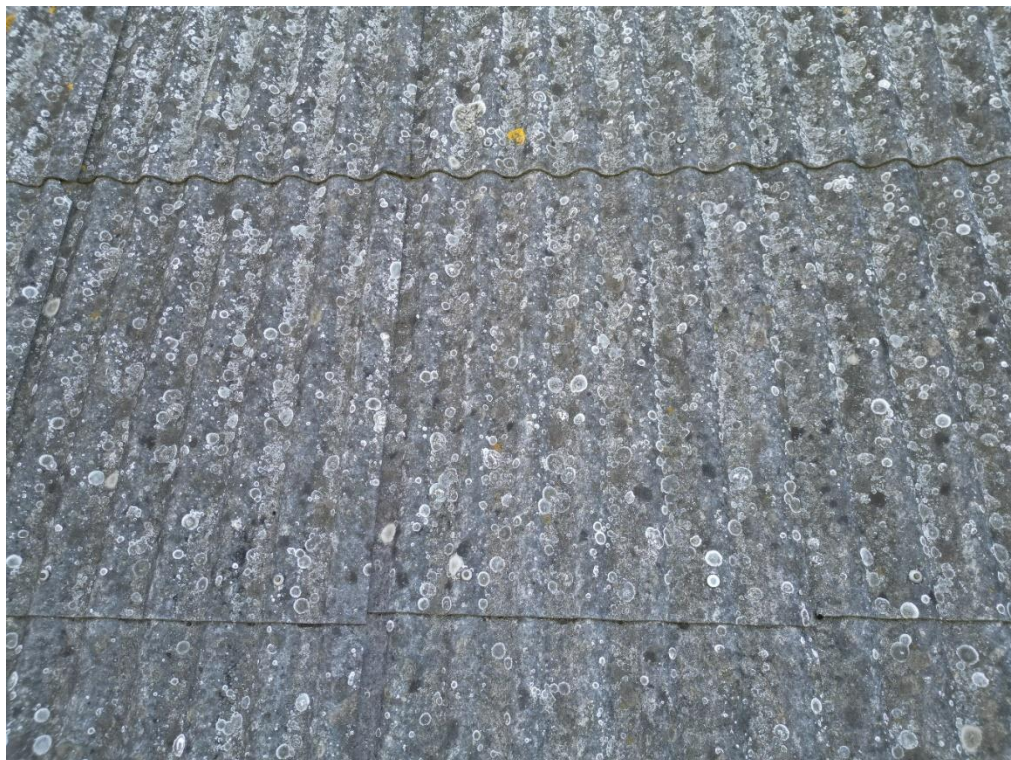
Taget på hallen nordvendte tagflade er beklædt med asbestholdige bølgeeternitplader fra 1972.

Taghældningen er tæt på at være lodret. Det er oplyst, at der ikke er konstateret utætheder fra eternittaget. Der kunne dog, med hjælp fra drone, konstateres revnede plader, afslåede hjørner og defekt inddækning. Taget på hallens sydvendte tagflade er beklædt med metaltrapezplader fra ca. 1999/2000. Det er oplyst at trapezpladernes overlæg er for lille og at der trænger regnvand ind, især når der samtidig er vindpræs på tagfladen.

Hallens bølgeeternittag fra 1972

Hovedparten af genopretningen ligger i tagudskiftning af bølgeeternittag, samt udskiftning af yderdøre og porte og opgradering af belysning til LED.

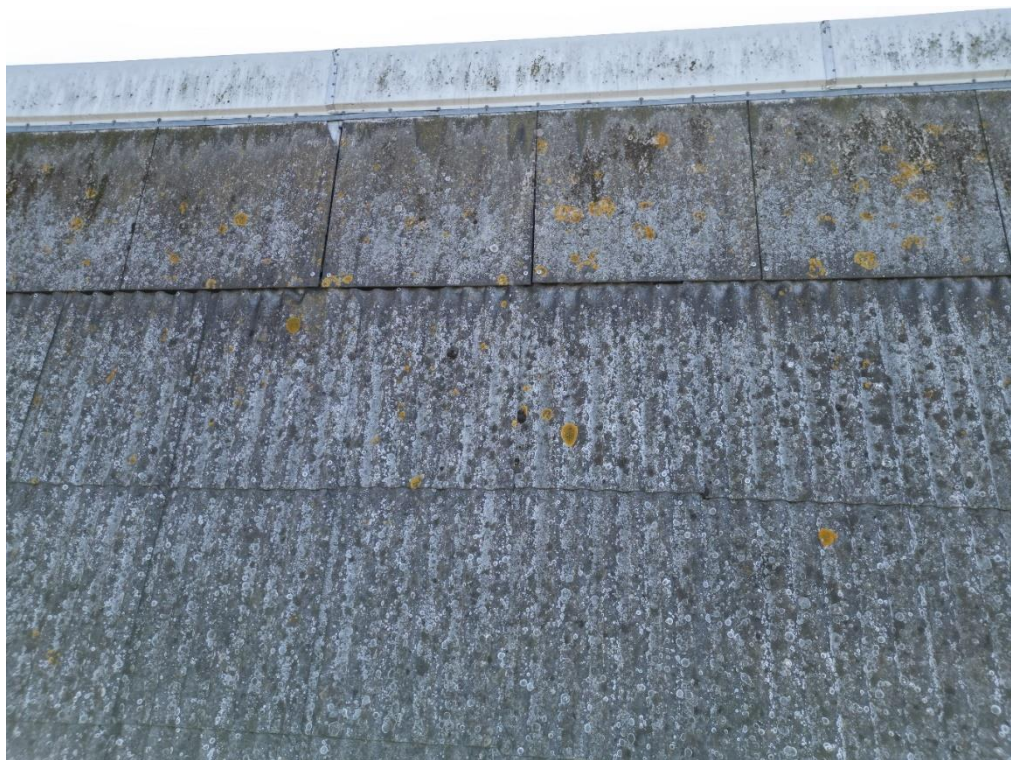
Afslag i eternitplade (dronefoto)

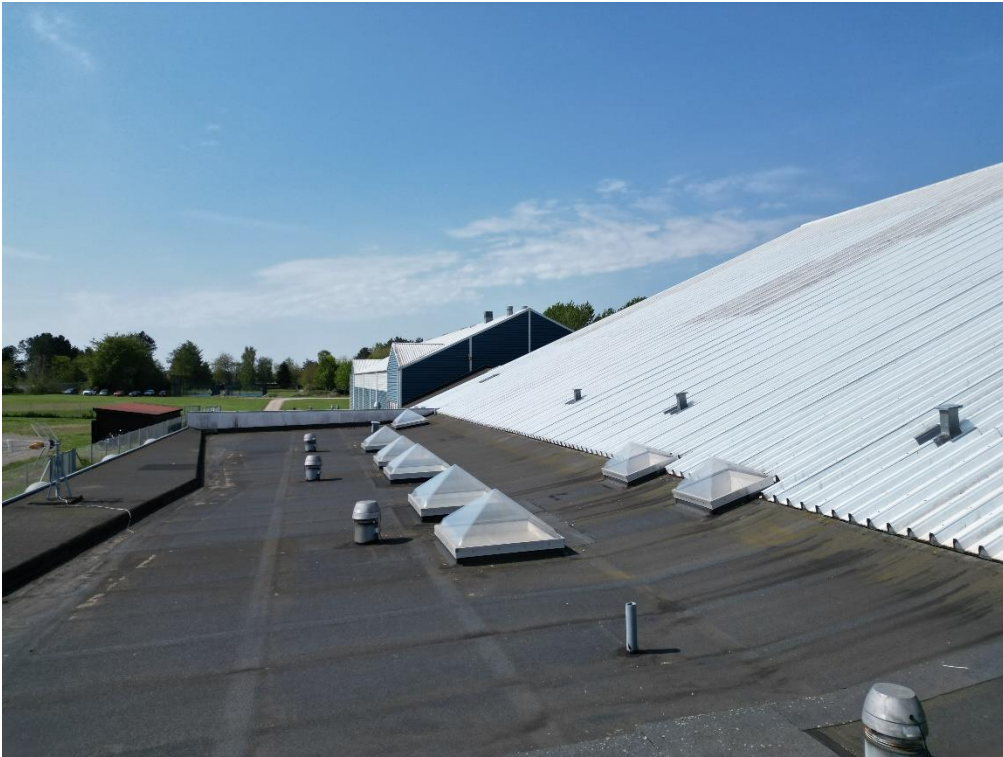
Over cafeen og mødelokaler er der fladt tag med tagpap. Tagpappets alder er ukendt. Det er oplyst at der ikke er utætheder fra dette tag.

Tagpap på cafebygning (dronefoto)

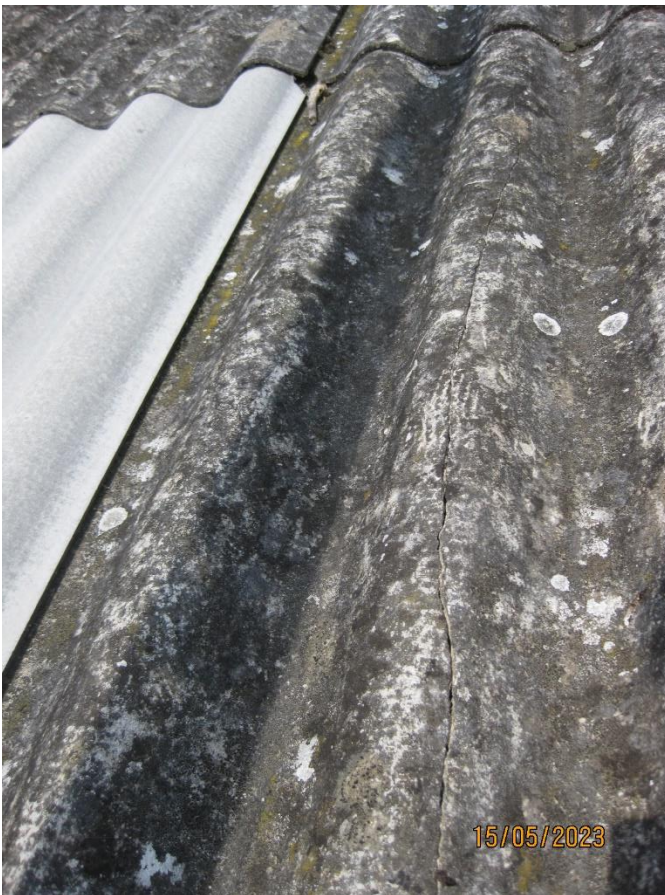
Taget på fyrrummet er beklædt med asbestholdigt bølgeeternittag fra 1972. Der er konstateret revner i eternitplader, med risiko for vandindtrængning.

Revnet bølgeeternittag på varmecentralen.

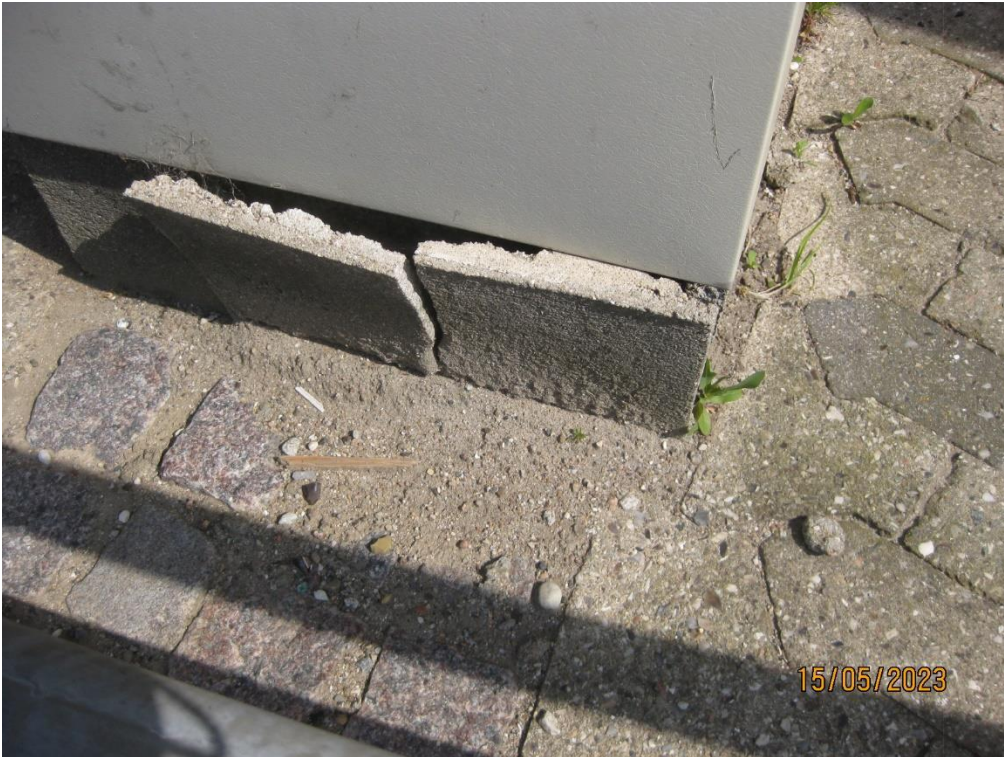
Det nederste stykke af søjlerne på hallens gavle, som ikke er inddækket, har generelt alle skader og afslået pudslag.

Afslag af sokkelpuds på søjler

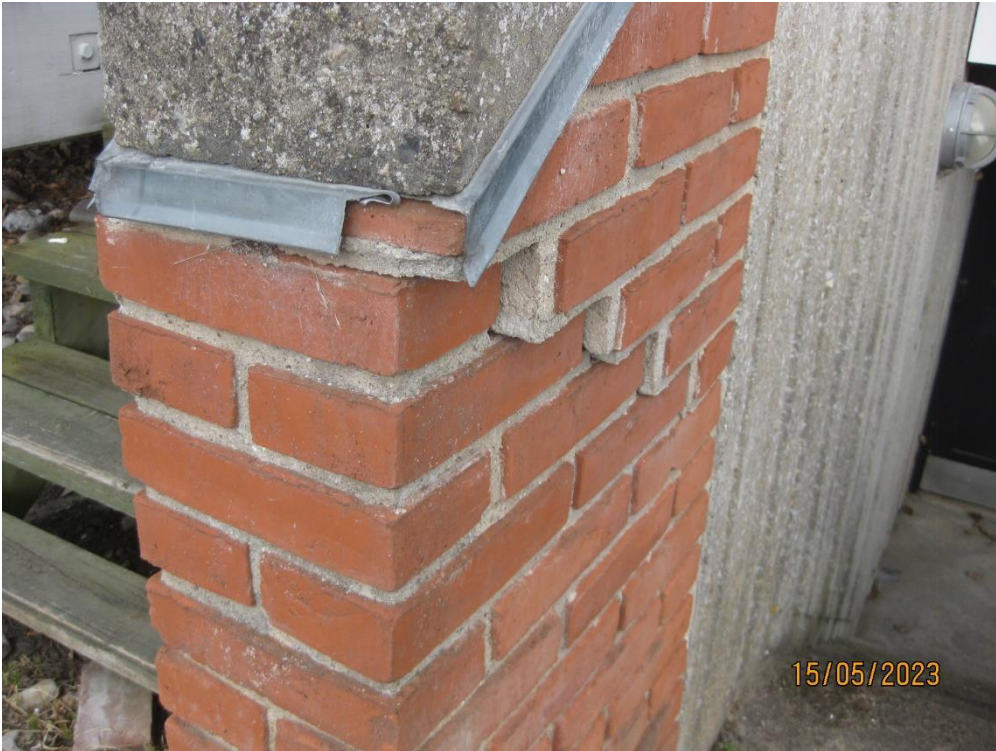
Støttemur skadet ved spillernedgang til omklædning

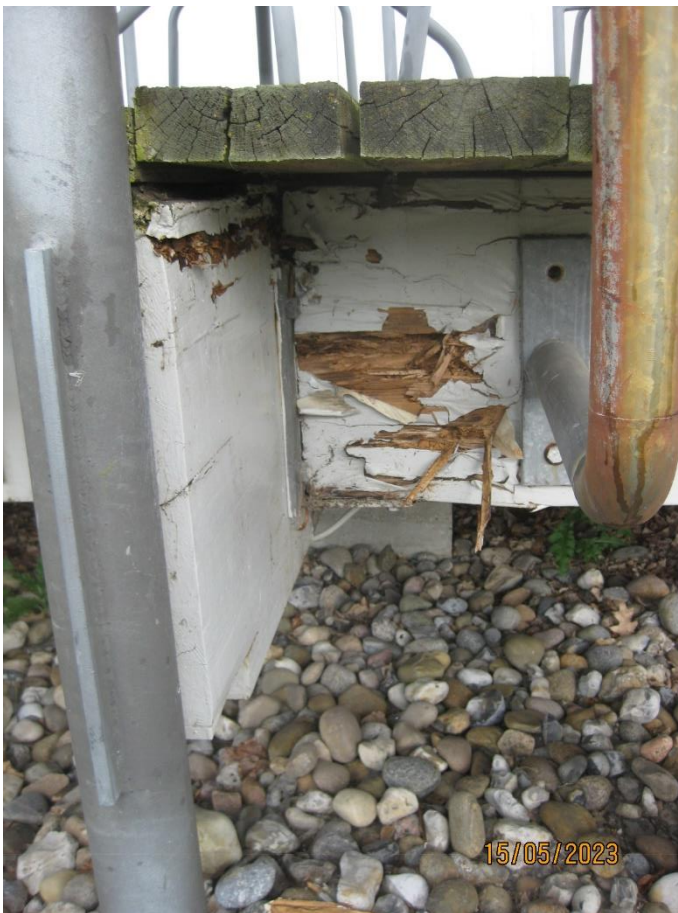
Støttemuren ved spillerindgangen er skadet og "tander", formegentlig efter en påkørsel. Træterrassen ud for cafeen er i generelt meget dårlig stand. Der er konstateret råd i de bærende vanger og bræddebelægningen er udpint. Trappen fra terrasse til terræn har et defekt trin. Det anbefales at afspærre terrassen, så længe at der er defekt trin og bærende konstruktion er svækket af råd.

Udbredt råd i bærende limtræsdragere under terrasse

Udskiftning af terrasse, hvor der er udbredt råd i bærende konstruktion og defekt trin (**personrisiko**), er undtagelsesvis lagt i 2023, da det vurderes at det haster med udbedring/genopretning eller alternativt at afspærre terrassen indtil udbedring.

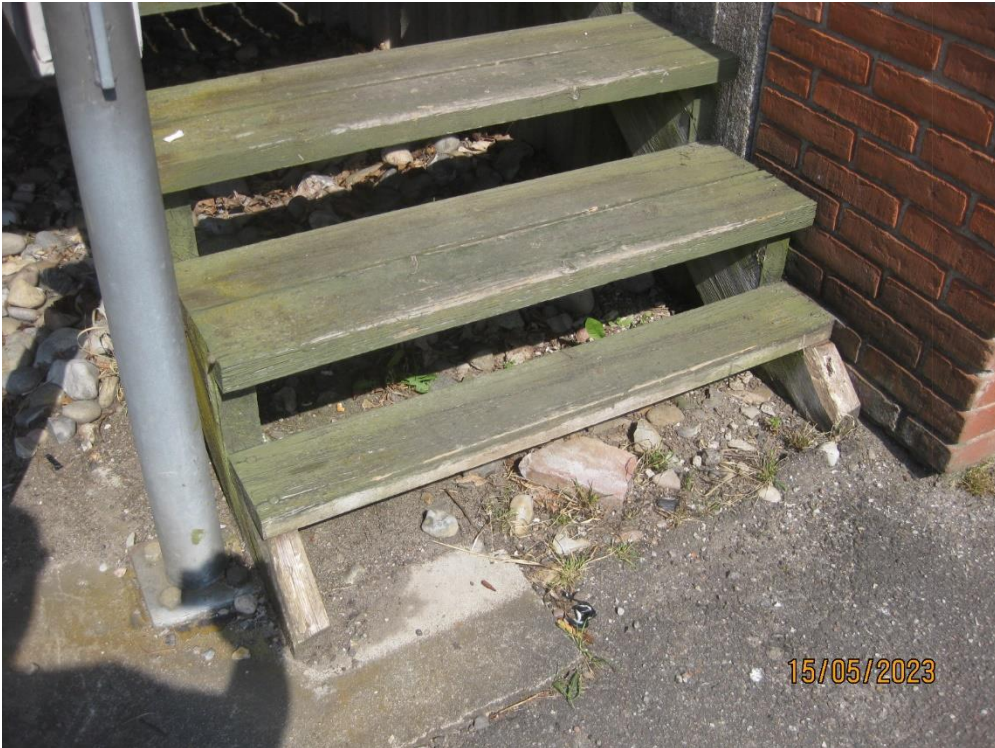
Nederste trin på terrassetrappe er defekt/mangler delvist

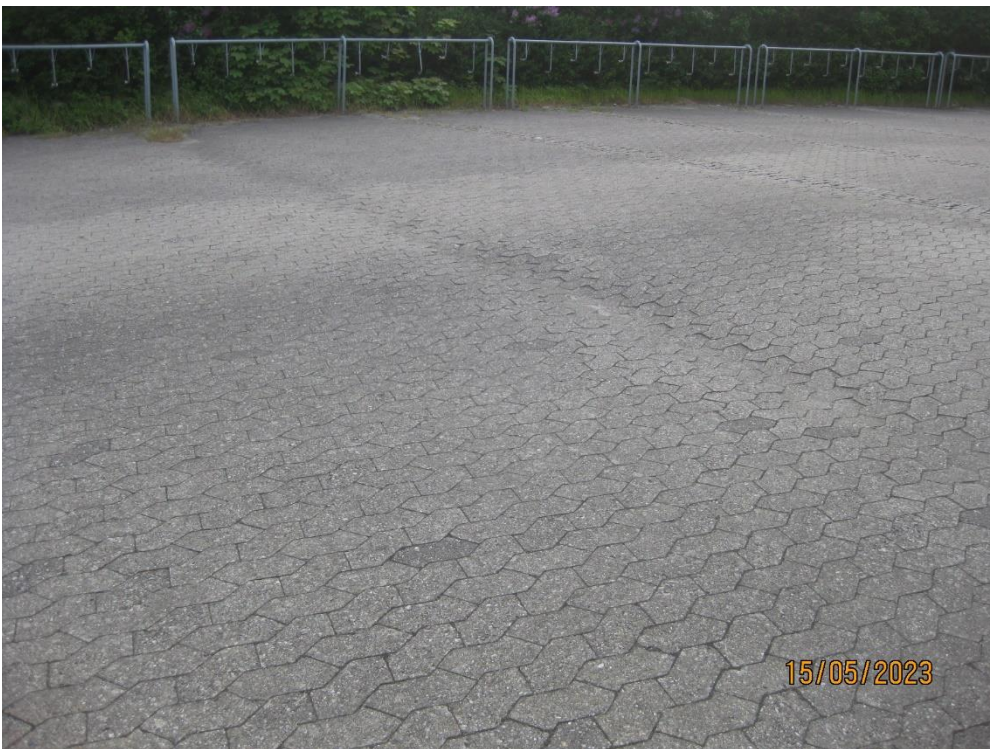
Der er en lunke i belægning mod hovedindgang, som bør rettes op.

Lunke i belægning ved hovedindgang

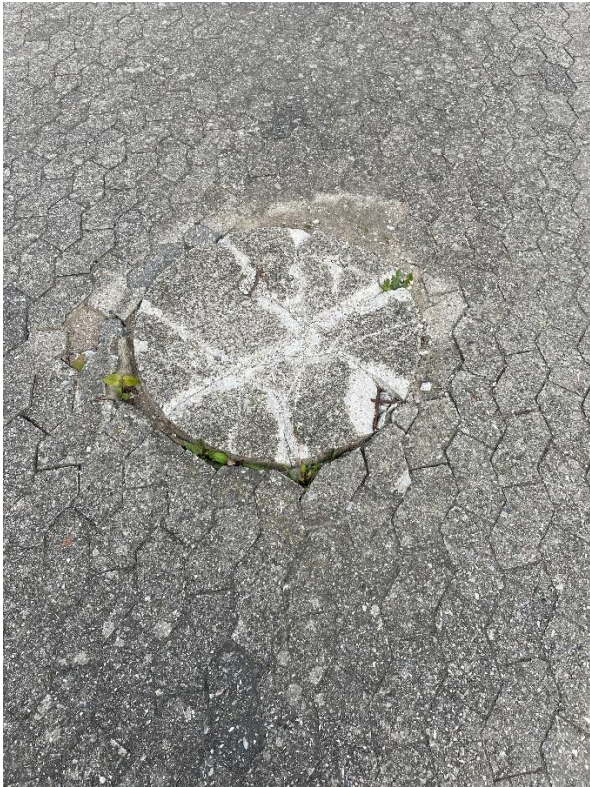
Betondæksler som bør skiftes til støbegods

Mange brønddæksler er af beton, disse bør udskiftes til støbegods. Tagrender skal renses og sandfang tømmes

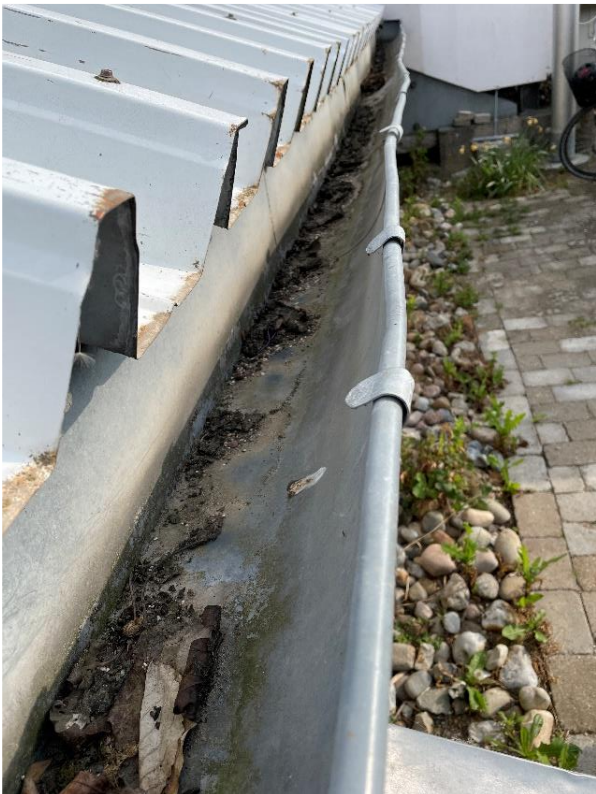
Tagrender skal renses

Alle tagrender og sandfang bør snarest renses og tømmes. Tagrender eftergås

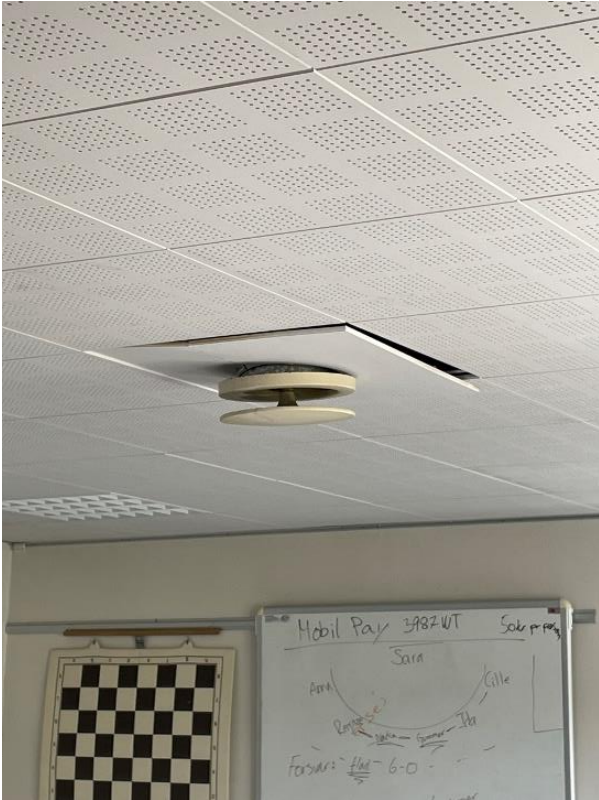
Ventilation eftergås

Det anbefales at få gennemgået alle anlæg, for mulig fornyelse og energibesparelse

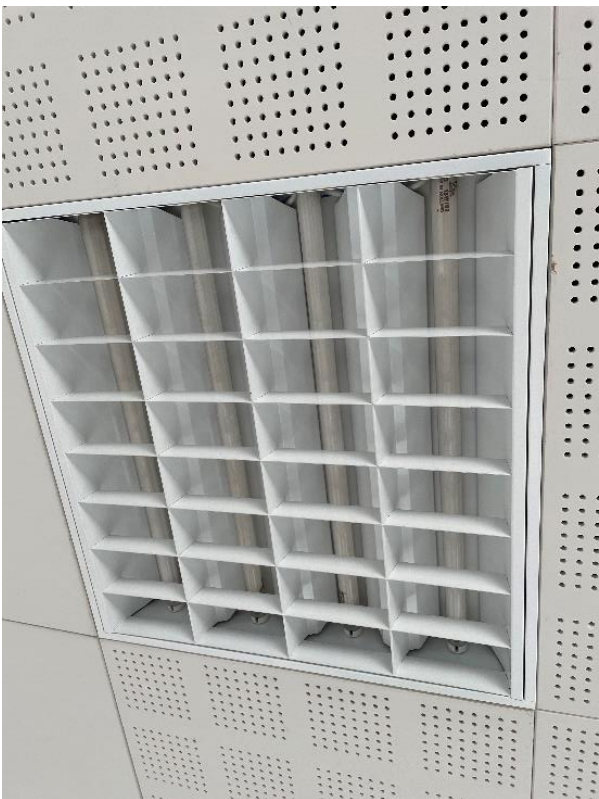
Armatyr som skal udskiftes til LED

Belysning er mange steder udskiftet til LED. Alle lysrør og std. pærer bør snarest udskiftet til LED

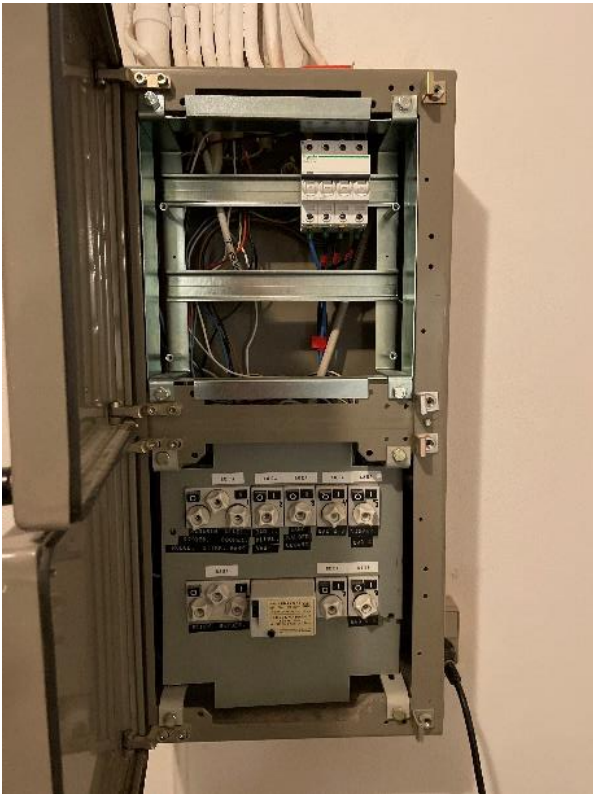
Tavle i depot ved omklædning 3 som mangler afdækning

Tavle i depotrum ved omklædning 3 mangler afdækning. Skal etableres snarest
