SKÆLSKØR KOMMUNE

BEVARINGSVÆRDIER I AGERSØ BY.

REGISTRERING OG VEJLEDNING

Dette hæfte er udarbejdet af:
Skælskør kommune
Næstvedvej 15, 4230 Skælskør
Tlf. 58 16 44 44
Maj – juli 1989

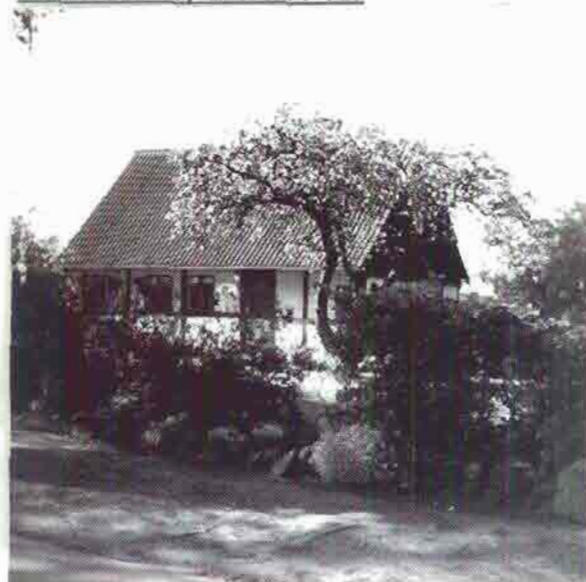
STRANDALLE 10, matr.nr. 9d.

Et velproportioneret lille hus i gode farver. Det nyere eternittag er lagt på uden at ødelægge husets karakter. De typiske sjællandske trægavle med sugfjæl er bevaret. Vinduerne er i overensstemmelse med husets oprindelige stil, hvorimod hoveddøren virker fremmed. Det opmalede bindingsværk giver umiddelbart indtryk af et velbevaret bindingsværkshus, men ser man nøjere efter er det malet ovenpå puds og hen over nyere grundmur. Det havde været mere ærligt med gule facader uden sort opstregning. BEVARINGSVÆRDIGT.

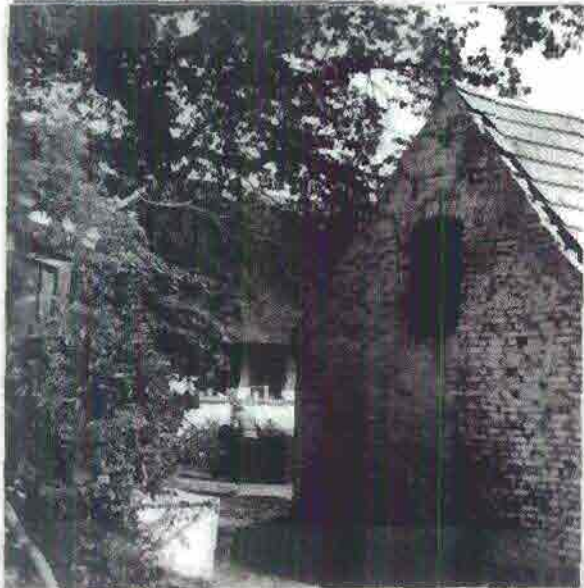
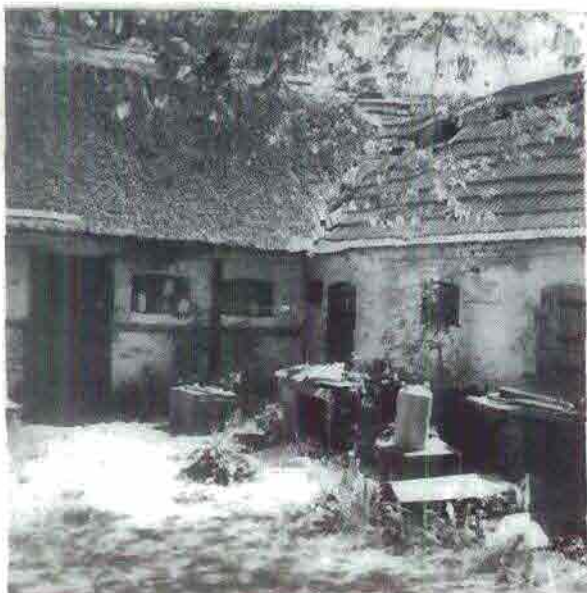
STRANDALLE 19, matr.nr. 12a.

Lars Peters gård opført ca. år 1870. Udlænge mod syd nyere.

Et overordentligt værdifuldt gårdanlæg af stor betydning for landsbymiljøet. Gården trænger til en gennemgribende restaurering. En bevarelse af de gamle længer er ønskelig, men måske ikke realistisk, da forfaldet er meget fremskredet. **BEVARINGSVÆRDT.**

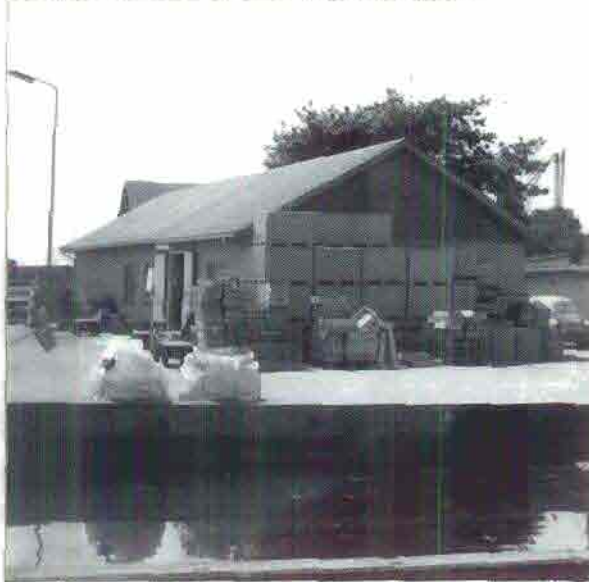
STRANDALLE 103 og 105, matr.nr. 59b.

Et hus der i materialer -gule mursten, lysebrune trægavle og sort eternittag- virker fremmed i forhold til øens traditionelle byggeskik. En bygning, der ikke tilfører havnemiljøet særlige kvaliteter.
