Halskov Havn

# Tilstandsvurdering af Ydermoler

**DECEMBER 2015**

**Projektnummer** 1431500093

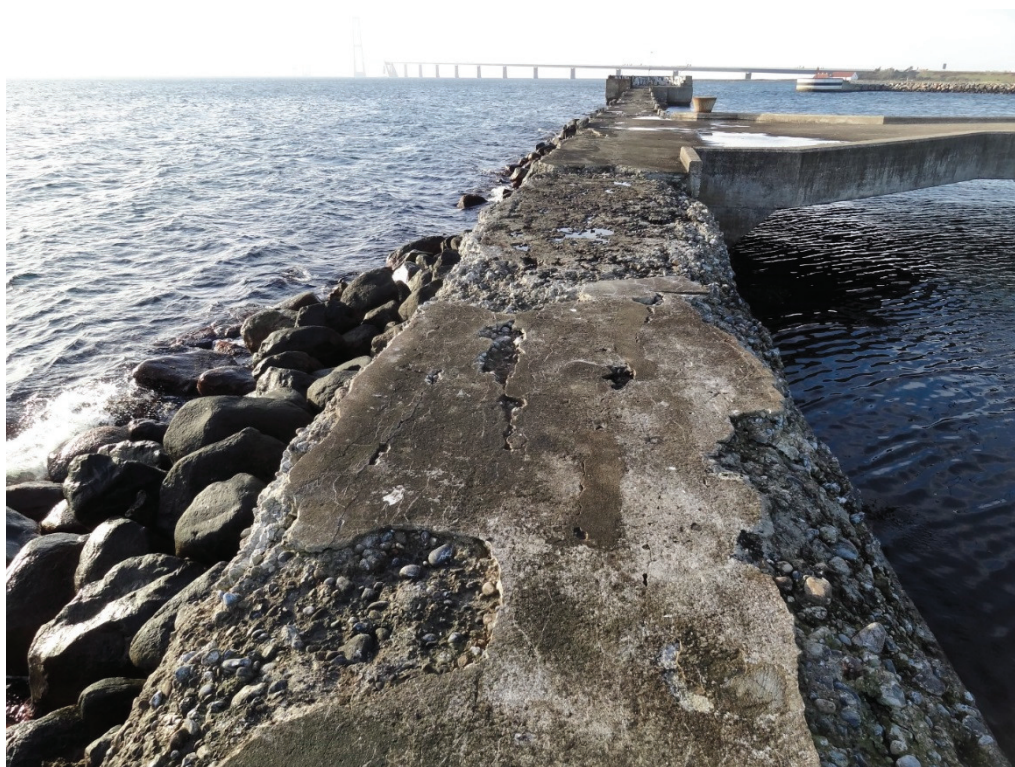
Molernes betonoverbygning er generelt konstateret i dårlig stand, især den sydlige mole er i forfalden stand. På størstedelen af molernes strækning er betonoverbygningen stærkt eroderet på både top og sider. Betonens overflade fremstår med revner, og hammeren er mange steder manglende.

Foto 4: Eroderet betonoverbygning på den sydlige mole ved st. 360.

Betonoverbygningen kan renoveres ved at nedbryde det yderste lag eksisterende beton, der er løst og revnet, hvorefter der fastgøres et arringsnet med klæbeankre, der omstøbes med ny beton. Forinden nedbrydningen skal de eksisterende dæksten på ydersiden flyttes midlertidigt for at skabe adgang til betonoverbygningen.

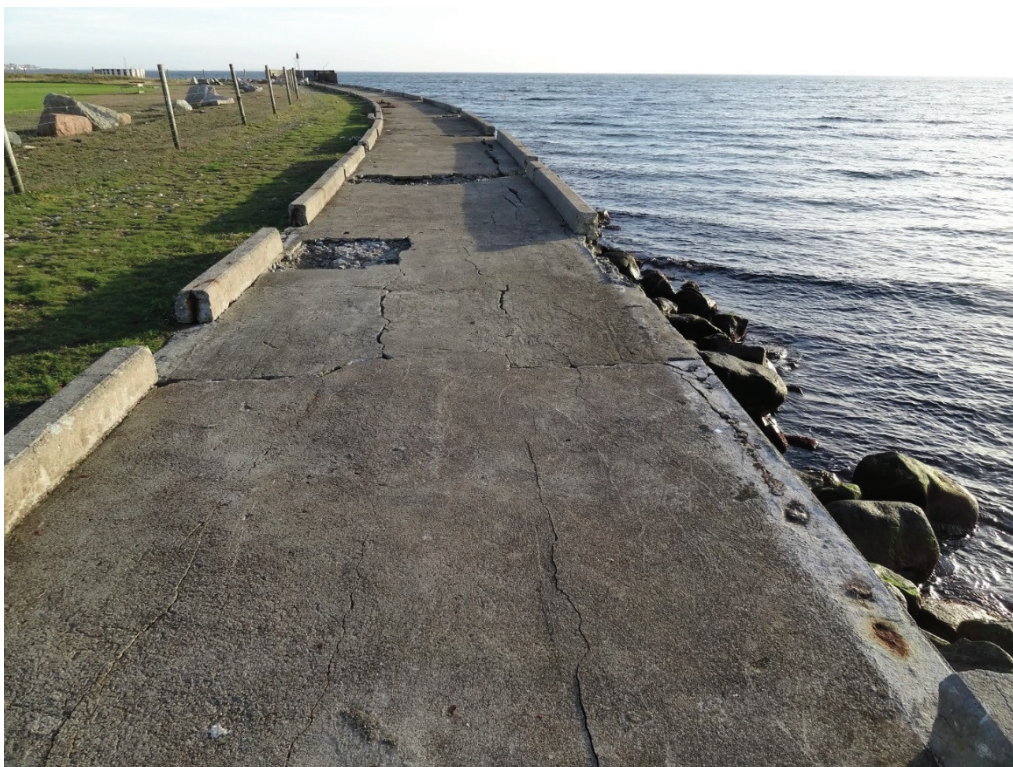
Foto 5: Revnet belægning og manglende hammer på den nordlige mole ved st. 200.

I stedet for at etablere en hammer i beton langs betonoverbygningens kant, kan hammeren f.eks. udføres i azobé, som fastgøres med lodrette klæbeankre. Der kan eksempelvis også etableres et rækværk på molen.

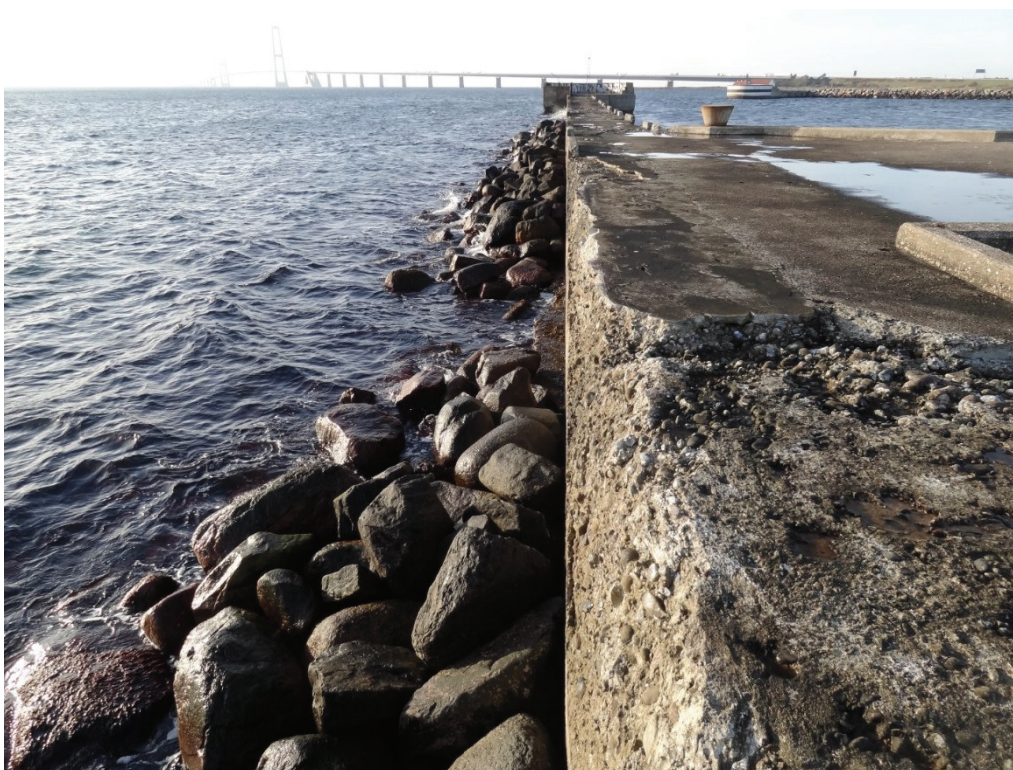
På ydersiden af molerne, især ved de yderste ca. 100 til 150 meter ved begge moler, er der konstateret manglende dæksten i stensætningen. Stenene kan være skyllet væk i forbindelse med kraftig bølgepåvirkning. Ved molehovederne er stensætningens overkant neddykket til under daglig vande i forhold til en vurderet oprindelige top i ca. kote +2,0. På indersiden af molen er der konstateret et jævnt forløb af stensætningen omkring daglig vande.

Den manglende tilstedeværelse af de ydre dæksten på store dele af molernes strækning bevirker, at betonoverbygningen ikke er beskyttet mod bølgenes påvirkning i samme grad som oprindeligt tiltænkt. Dette har formentligt været medvirkende til en accelereret nedbrydning af moleoverbygningens beton.

Foto 6: Manglende sten på ydersiden af den sydlige mole ved st. 360.

Efter endt renovering af betonoverbygningen skal stensætningen på ydersiden af molen genetableres og suppleres med nye dæksten på de steder, hvor der på nuværende tidspunkt fremtræder erosion af stensætningen.

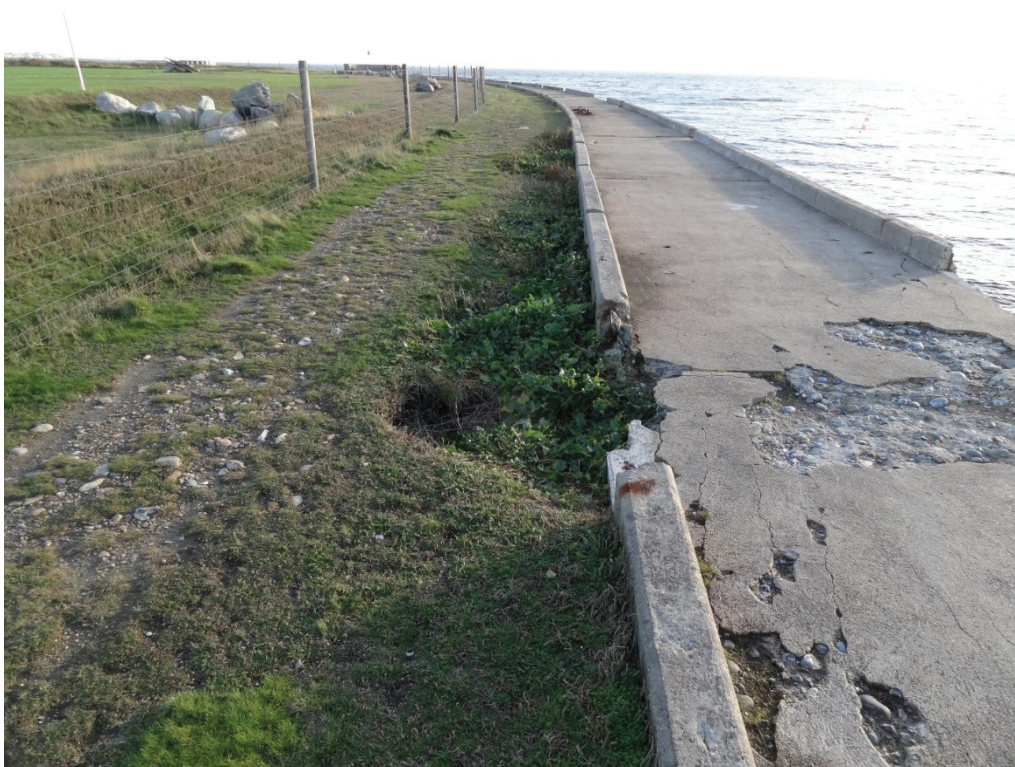
På bagsiden af nordmolen er der konstateret sætninger i den bagvedliggende græsbelægning på op til ca. 50 cm under betonoverbygningens overside. Disse sætninger indikerer, at det bagvedliggende fyldmateriale bortskyldes ud igennem betonoverbygningen. Materialetabet af bagfyldet er især koncentreret omkring samlingerne mellem betonoverbygningens elementer. Dette kan skyldes, at der ikke er tætnet tilstrækkeligt på bagsiden af molen, f.eks. med en fiberdug, i forbindelse med opfyldningsarbejdet.

Foto 7: Sætninger i belægningen bag den nordlige mole ved st. 200.

Ved en sådan renovering foreslås det at udlægge supplerende dæksten på ydersiden af molerne for at bremse nedbrydningen af den bagvedliggende betonoverbygning. Samtidig bør den yderste del af molerne, hvor der er registreret tværgående vandgenemstrømning, renoveres, og der bør udføres tætning af nordmolen, hvor der optræder sætninger i den bagvedliggende fyld.

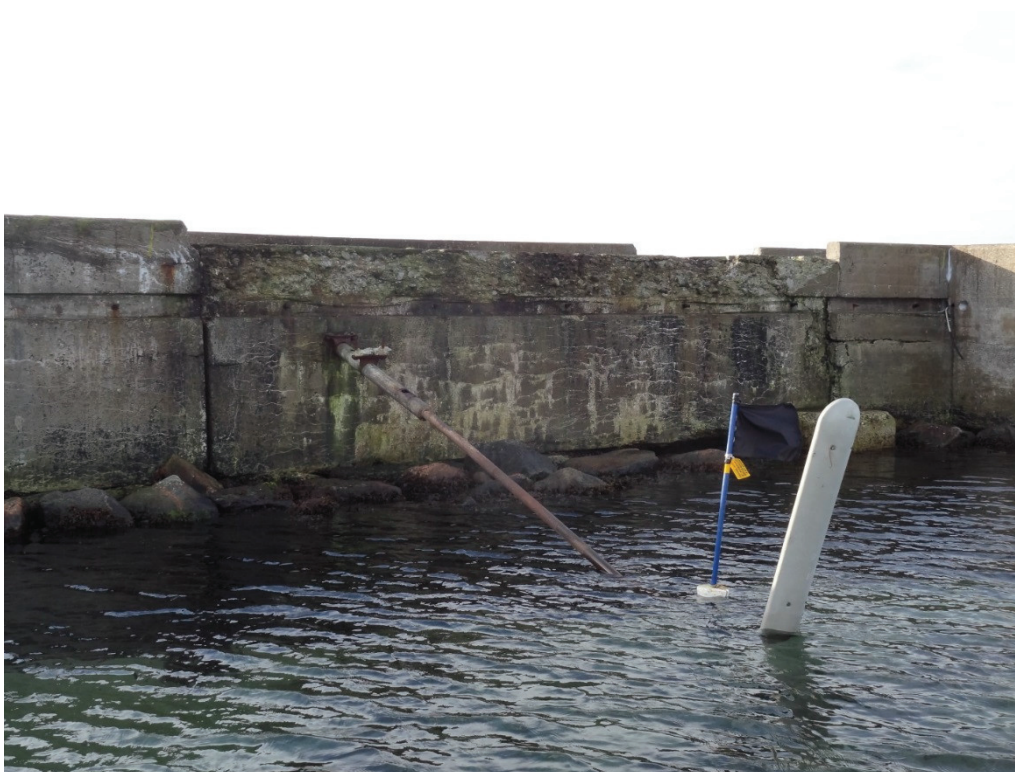
Generelt er udstyr som lygtepæle mv på molen nedslidt og flere steder beskadiget.

Foto 8: Beskadiget lygtepæl på den sydlige mole ved st. 300.

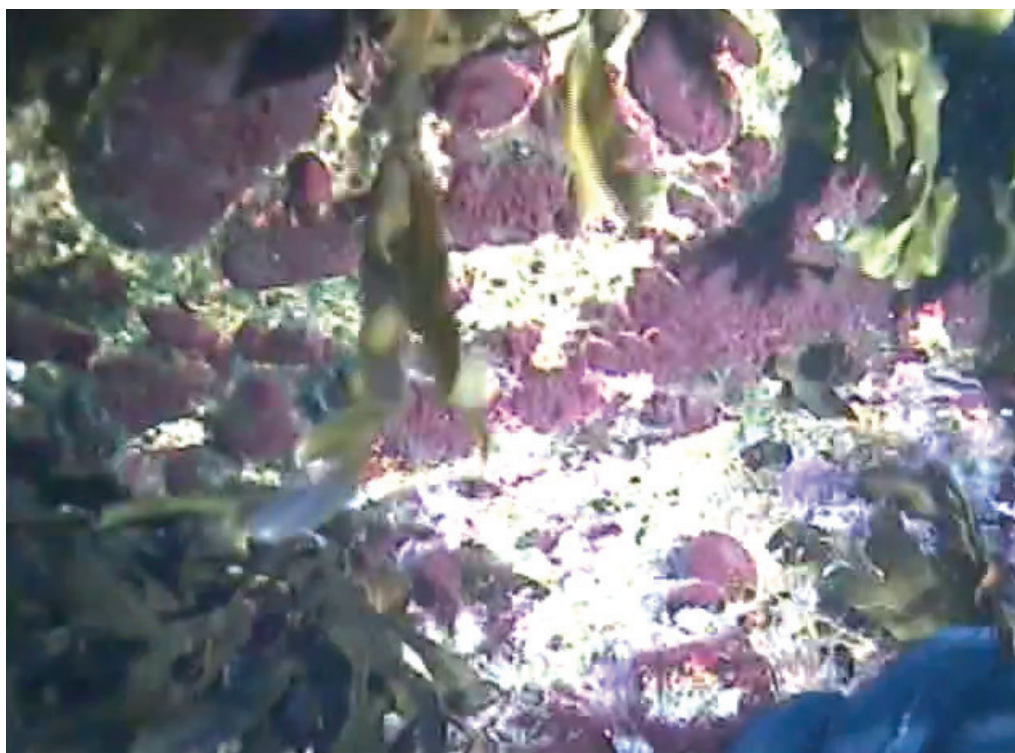
Foto 9: Intakt renselag mellem stensætningen og molens betonoverbygning.

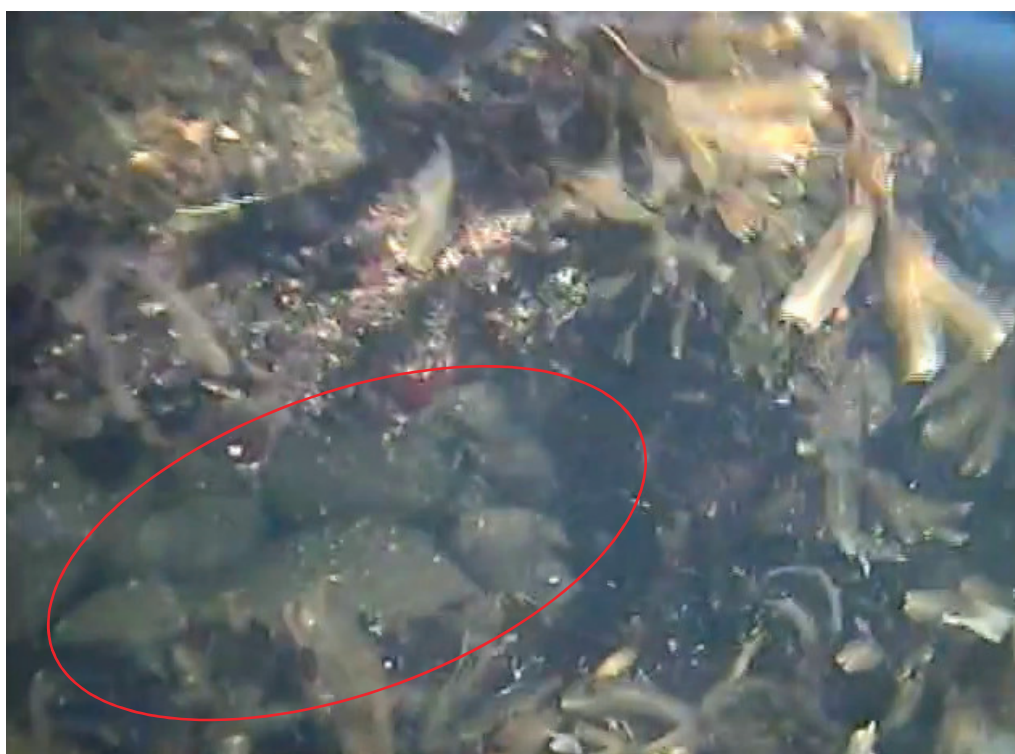
Ved dykkerinspektion af betonoverbygningen i og omkring daglig vande er der lokalt konstateret undermineringer ved betonoverbygningens bund ned til den underliggende stensætning. Det er her det udstøbte renselag i beton, som lokalt er eroderet bort.

Foto 10: Lokal underminering af molens betonoverbygning, den underliggende stensætning er synlig.

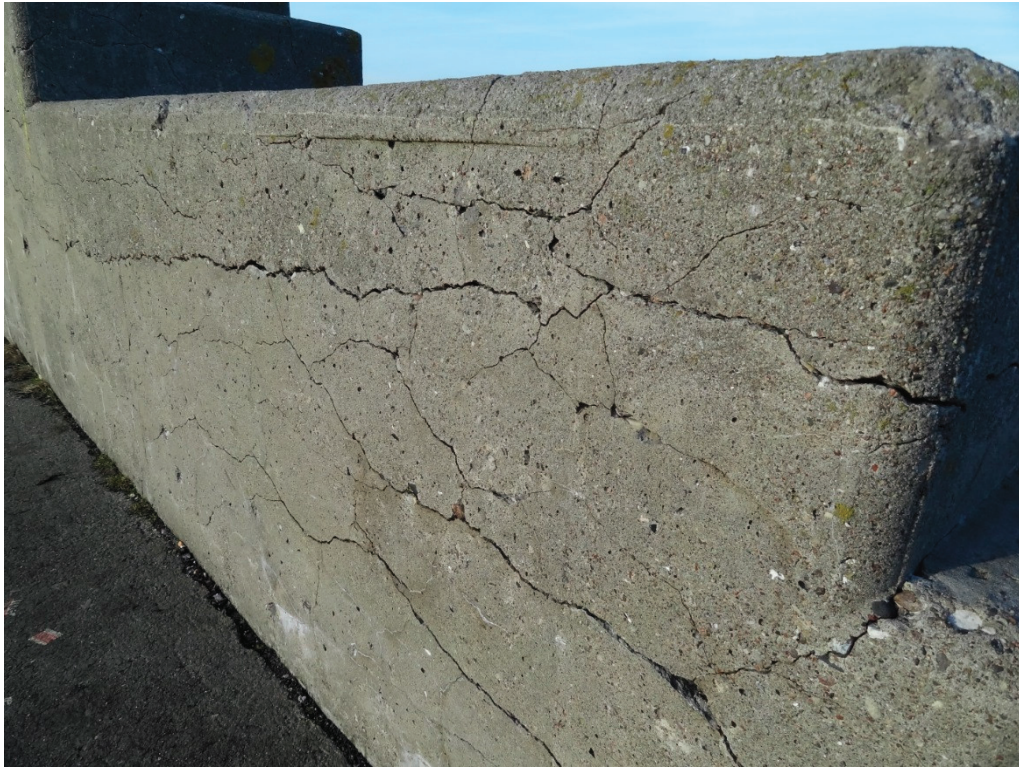
Ved inspektion af molehovederne er der konstateret udbredt revnedannelse i betonens overflade over vand, især på bagsiden af bølgeskærmen på toppen af molehovederne og ved pullertfundamenterne.

Foto 13: Revner i bølgeskærmen på det sydlige molehoved.

På molehovederne foreslås betonoverfladen renoveret efter samme princip som på molens betonoverbygning. Samtidigt anbefales det, at trappesektionerne på bagsiden af molehovederne nedbrydes og bortskaffes, da disse ikke længere yder nogen funktion.

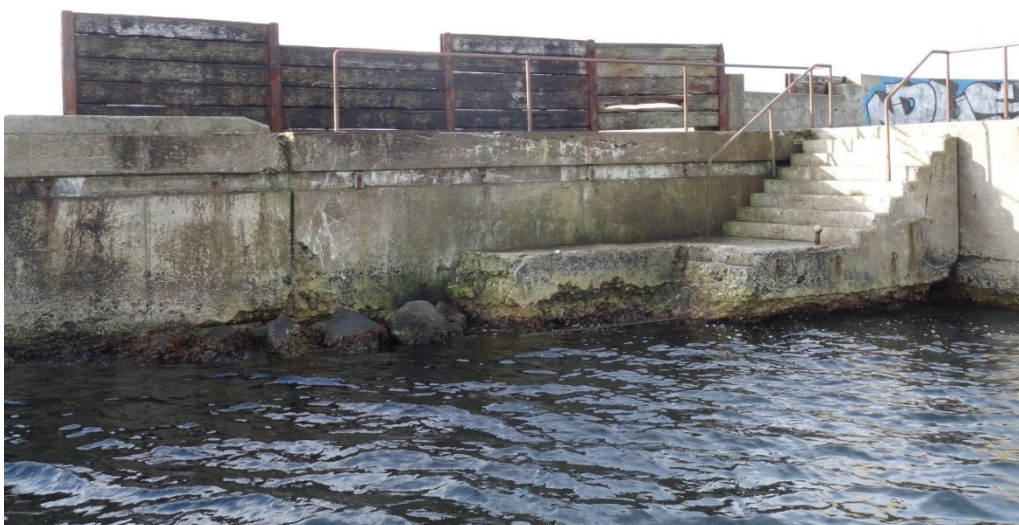
På bagsiden af molehovederne er de eksisterende trappesektioner eroderet i nogen grad og delvist nedbrudt. Trappesektionerne er funderet separat på træpæle, som er stærkt angrebet af pælekrebs.

Foto 14: Eroderet trappesektion på indersiden af det sydlige molehoved.

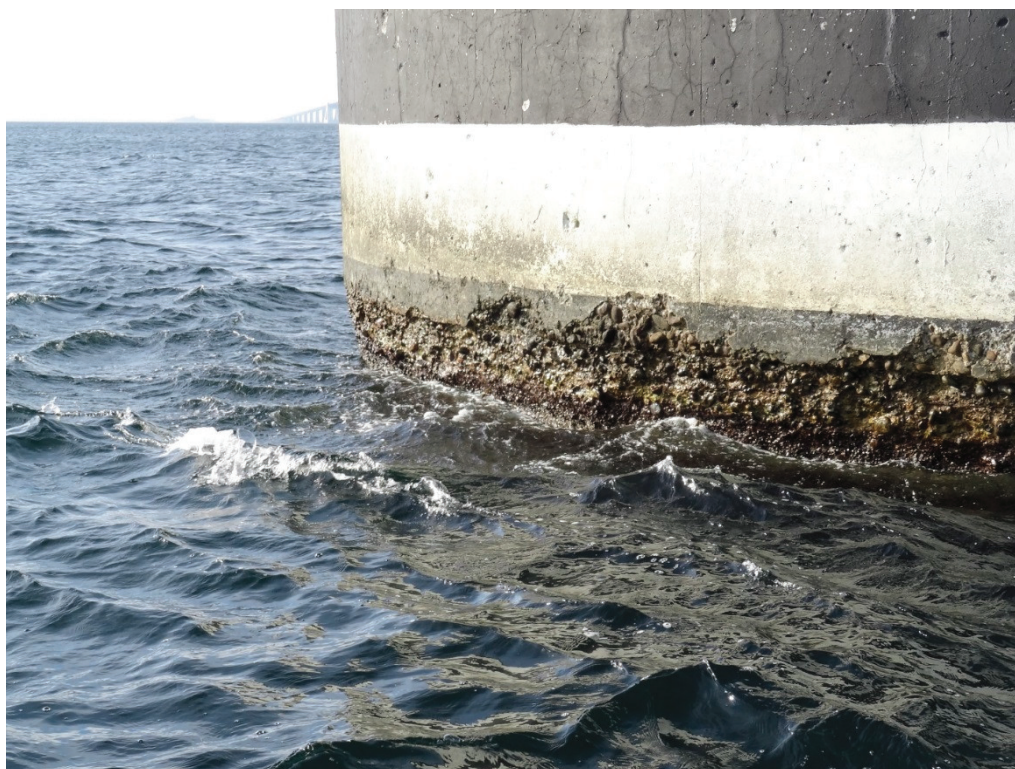
Omkring daglig vande, over de indstøbte granitsten, er betonen dog særligt eroderet i et område på ca. 0,5 meter i højden. Herover er betonen ikke eroderet, men dog forvitret.

Foto 15: Eroderet beton omkring daglig vande på det nordlige molehoved.

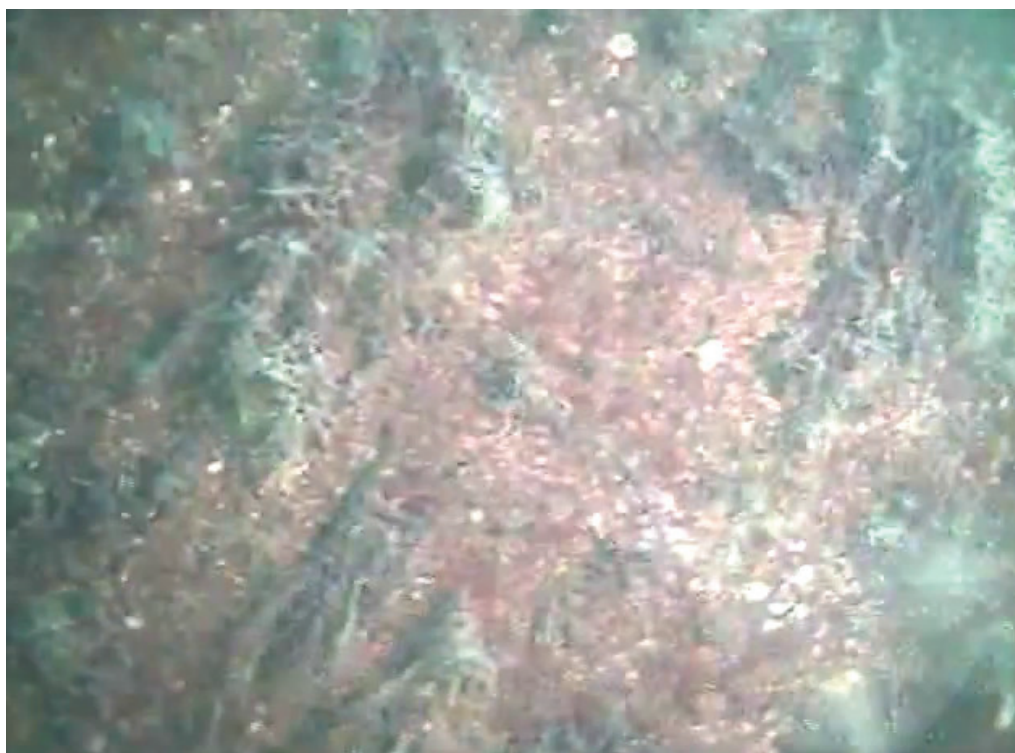
Fra granitstenene og ned til havbunden er der truffet sund beton, hvilket betyder at hovedstabiliteten af molehovederne er intakt.

Foto 16: Sund beton under daglig vande på det sydlige molehoved.

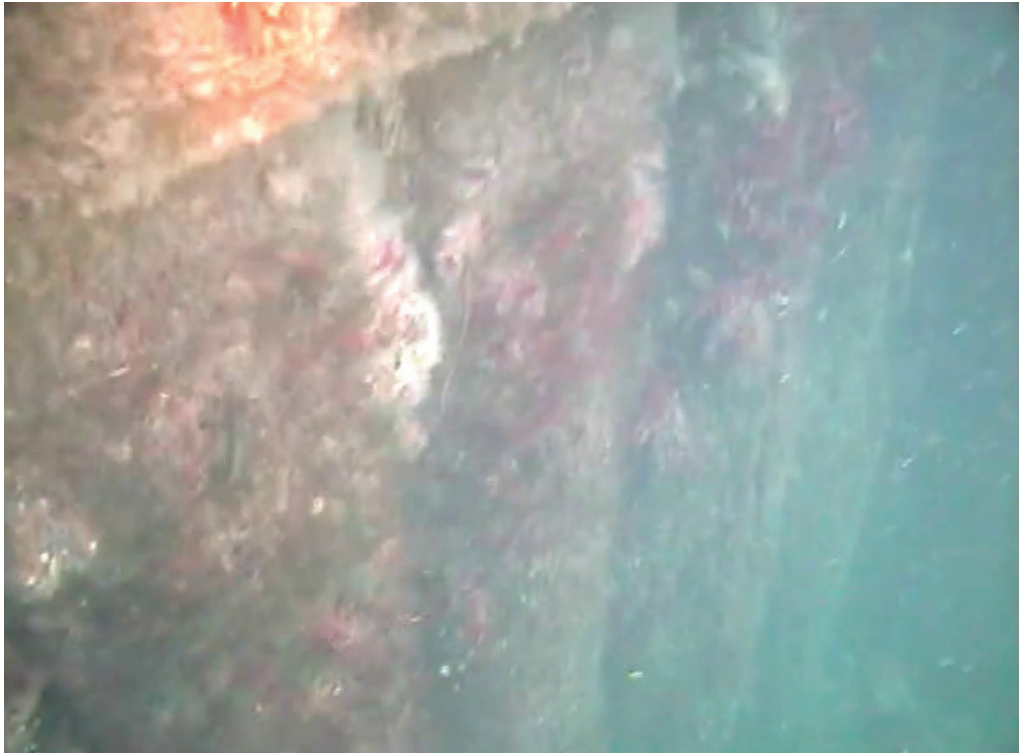
Foto 17: Træpæle under trappesektionen ved det sydlige molehoved.

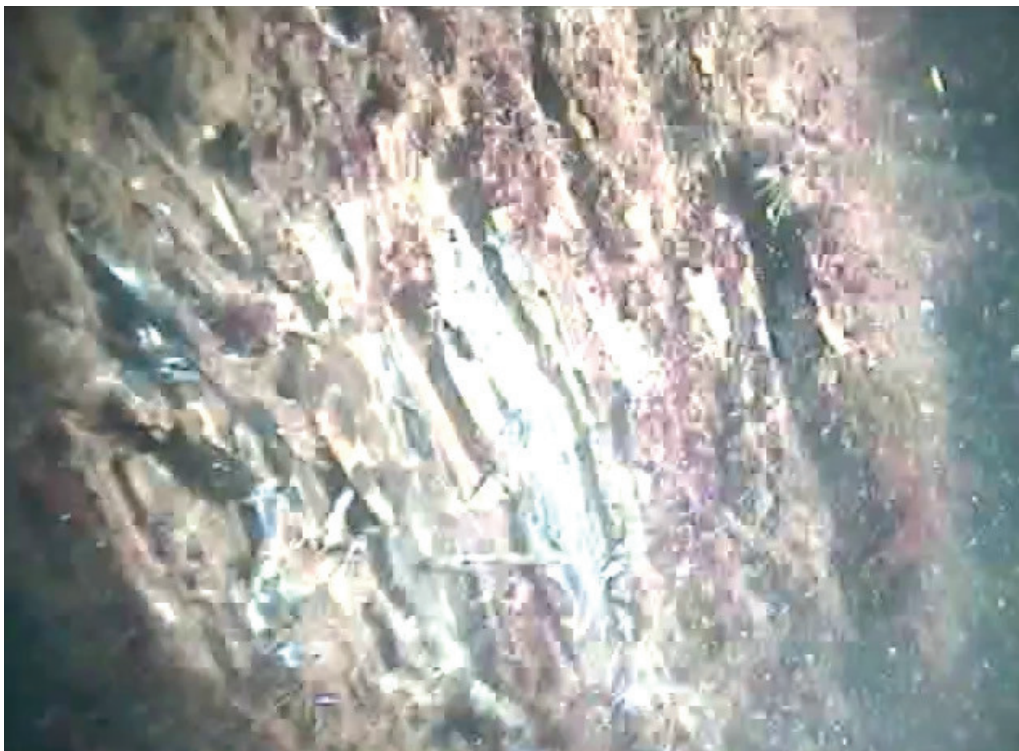
Foto 18: Pælekrebsangreb af træpæle.

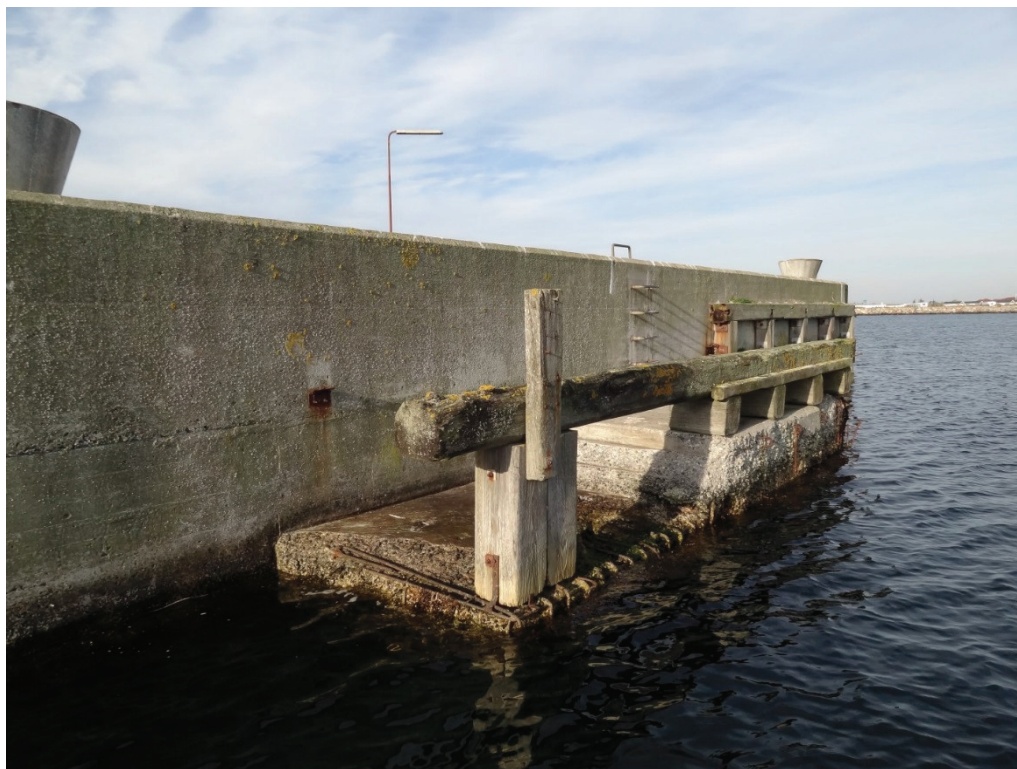
Ved Oliepierens østvendte side er der konstrueret en platform i beton, som ulig selve Oliepiere er i dårlig stand. Betonen er her eroderet, og konstruktionens armering er blotlagt.

Foto 22: Eroderet platform på den østlige side af Oliepieren.

Oliepieren er generelt konstateret i god stand. Det anbefales dog, at platformen på den østlige side af Oliepieren nedbrydes, da denne som en særskilt enhed er i dårlig stand. Derudover bør betonen omkring daglig vande ved landfæsterne også renoveres, og afvandingsforholdene på betonoverbygningens overflade bør genetableres for at undgå stillestående vand på betonens overflade.

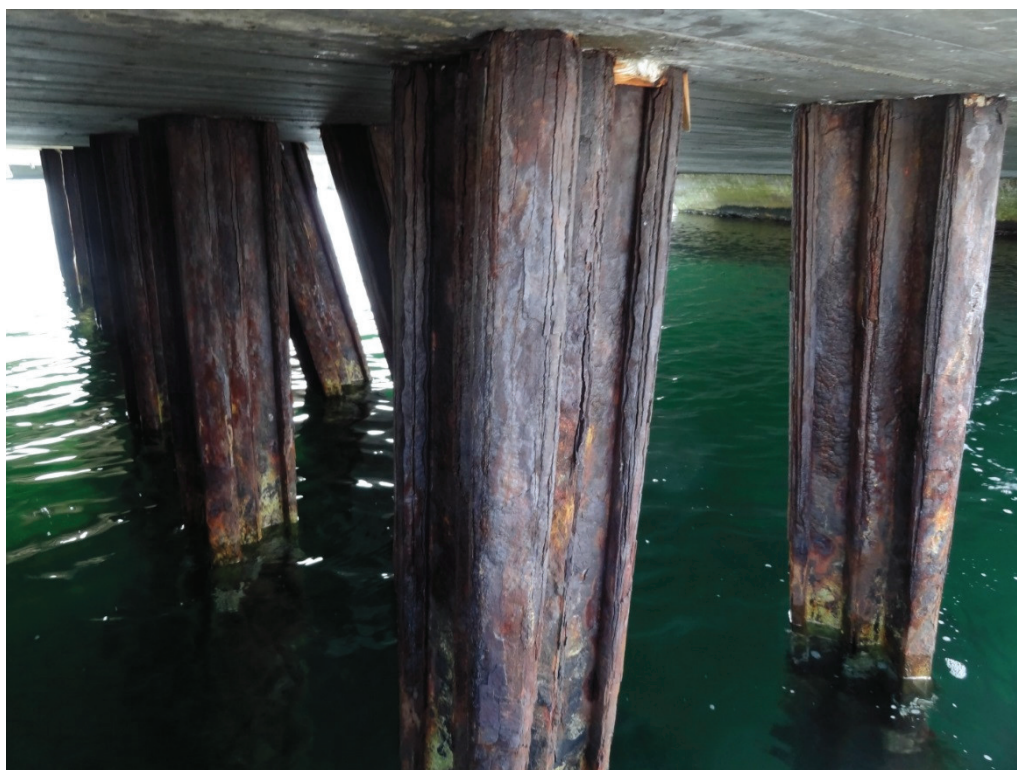
Det har ikke været muligt at få retvisende resultater ved tykkelsesmålingerne af kroppen af jernbaneskinerne på stålpælene. Det vurderes dog ud fra dykkerundersøgelsen, at pælene er korroderet med ca. 1 mm under vand og med ca. 2-4 mm over vand.

Foto 23: Korroderede stålpele over vand.

Det foreslås at forlænge konstruktionens levetid ved at opsætte nye anoder på stål-pælene inden for de nærmeste 1-2 år for at beskytte pælene under vand. Det er også nødvendigt at beskytte den del af pælene, der er over vand, da den største korrosion er fundet i dette område. Her kan pælene eksempelvis omstøbes med beton for at stoppe vand- og ilttilførslen til stålet.

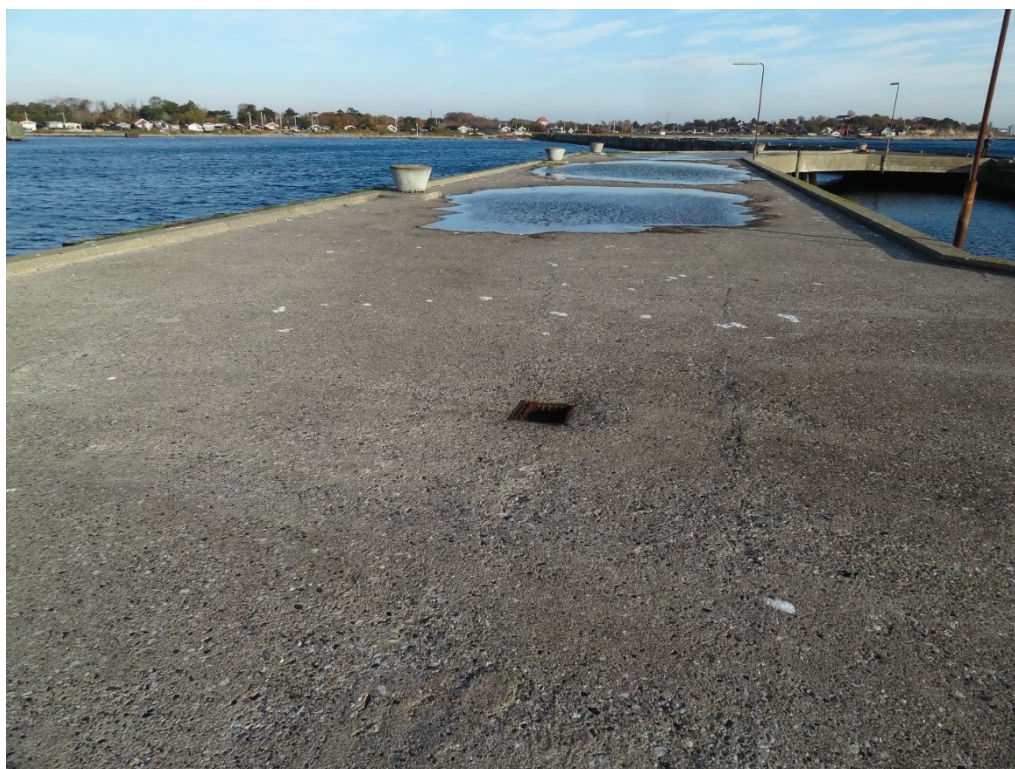
På overfladen af betonoverbygningen forekommer der vandansamlinger på store dele af Oliepiere. Disse vandansamlinger skyldes formentligt, at nogle af de eksisterende afløb er tilstoppet.

Foto 24: Korroderet afløbsrist og afvandingsproblemer på overfladen af Oliepieren.

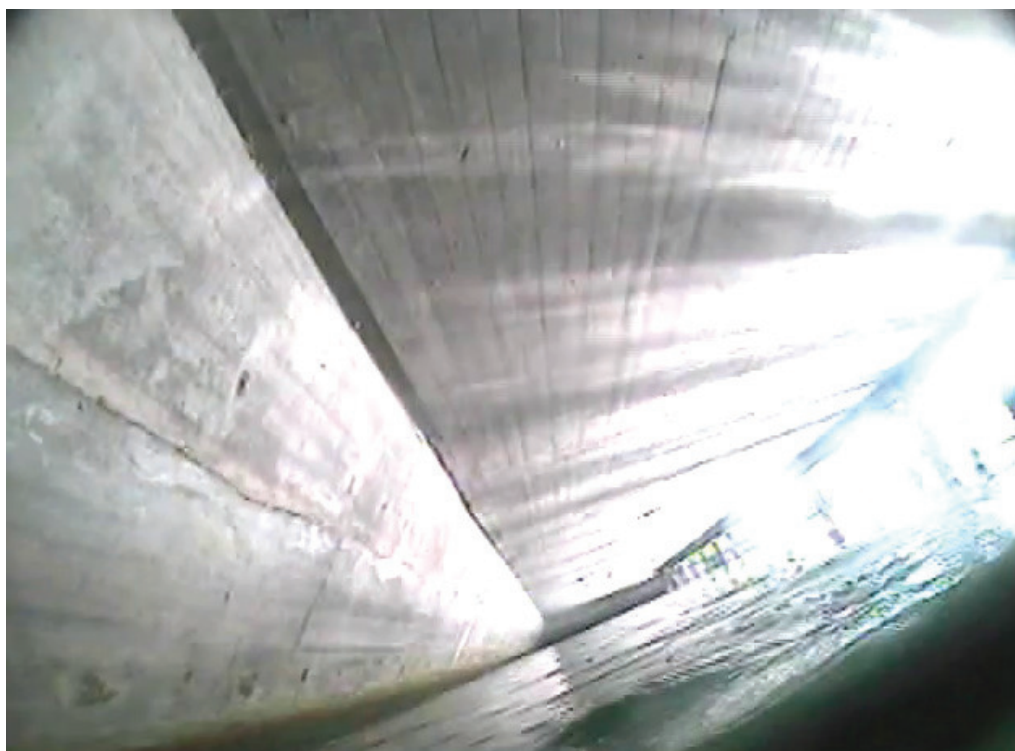
I forbindelse med undersøgelsen af Oliepierens tilstand er konstruktionens betonoverbygning konstateret i god stand. Der er ikke fundet tegn på revnedannelse eller rustudtræk fra armeringen i betonen. Samme tilstand er også konstateret for undersiden af betonoverbygningen i forbindelse med dykkerundersøgelsen.

Foto 25: Sund beton på undersiden af Oliepieren.

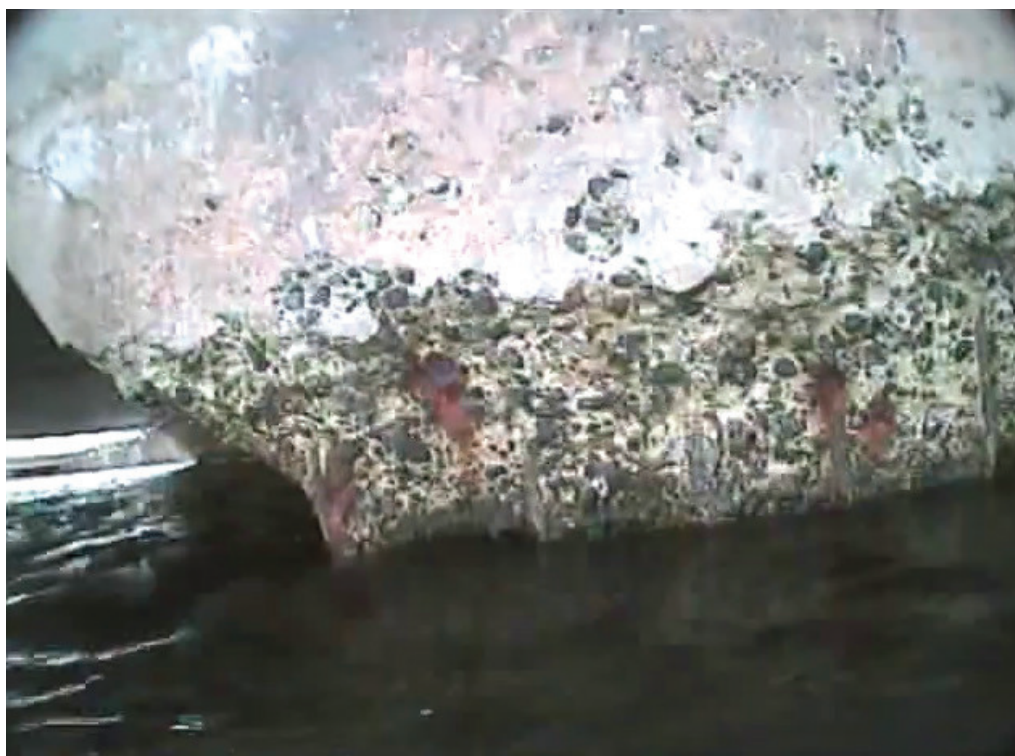
Oliepiere er tilsluttet den sydlige mole ved hjælp af en brooverbygning, som er delvist funderet i stensætningen på indersiden af molen. Ved bunden af dette landfæste er der konstateret lokal erosion af betonen med synlig armering i og omkring daglig vande.

Foto 26: Erosion omkring daglig vande ved Oliepierens tilslutning til molen.

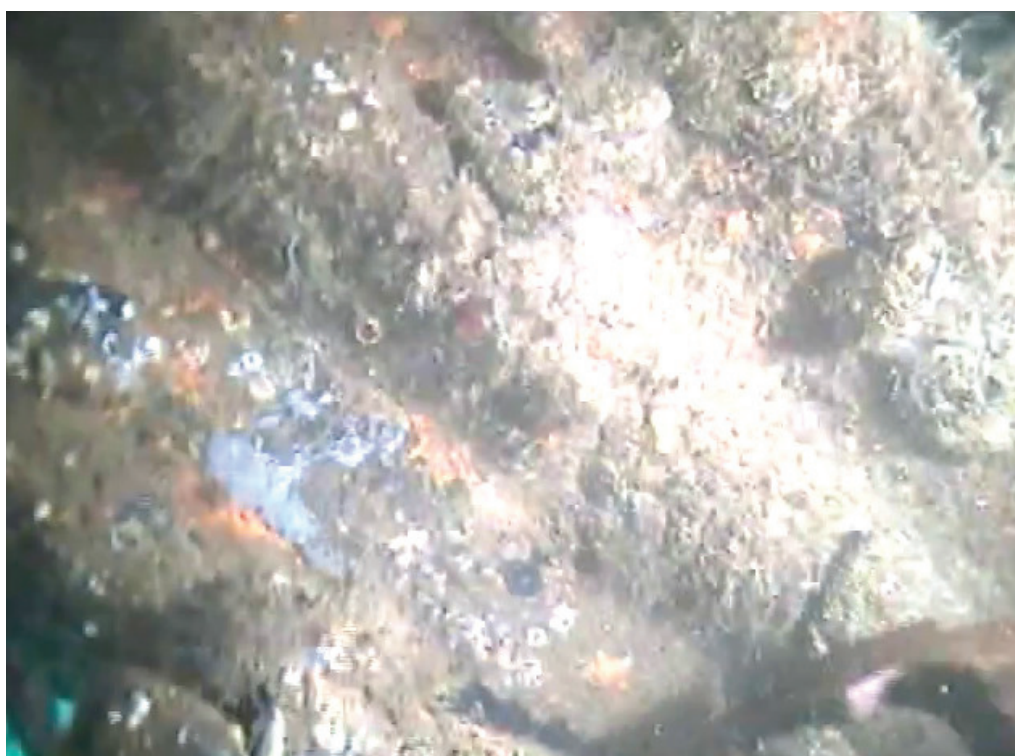
Foto 27: Overfladisk korrosion af stålpele under vand.

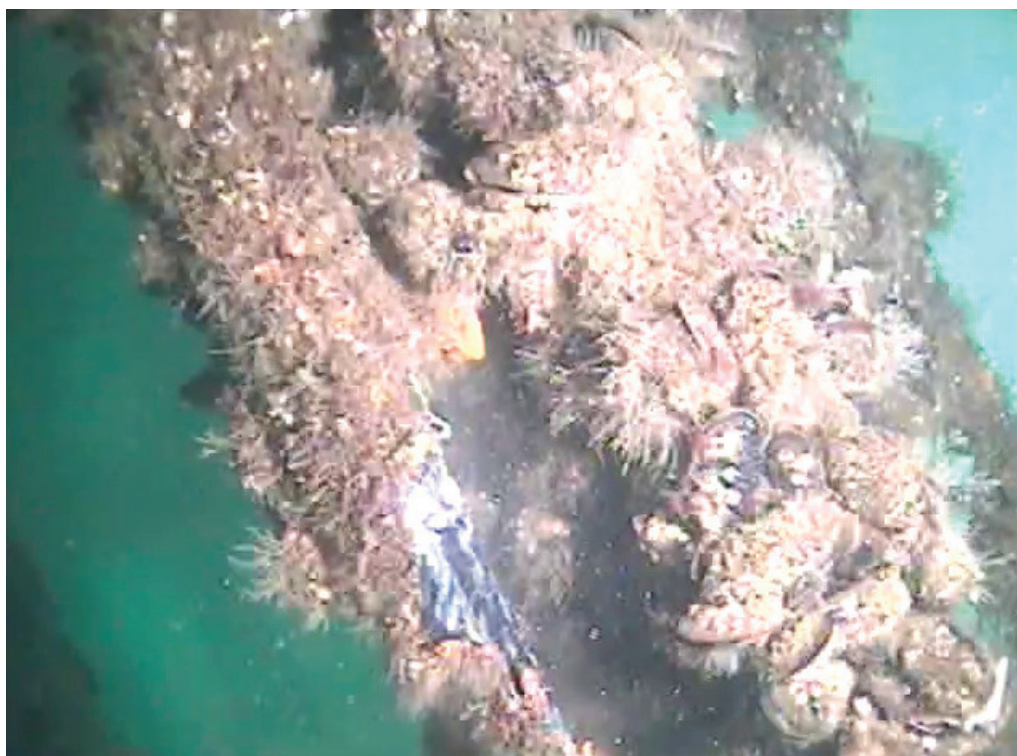
På hver enkelt jernbaneskinne er der opsat en anode, dvs. 3 stk. anoder pr. pæl. Det er konstateret, at der ikke er mere anodemateriale tilbage på nogle af anoderne. Stålpælene er derved ikke længere korrosionsbeskyttet under vand.

Foto 28: Anoder på stålpele med 0% tilbageværende anodemateriale.

På nuværende tidspunkt er Oliepierens stål-pæle ikke korrosionsbeskyttede. Det vurderes skønsmæssigt, at stål-pælenes levetid uden korrosionsbeskyttelse er ca. 10 år.

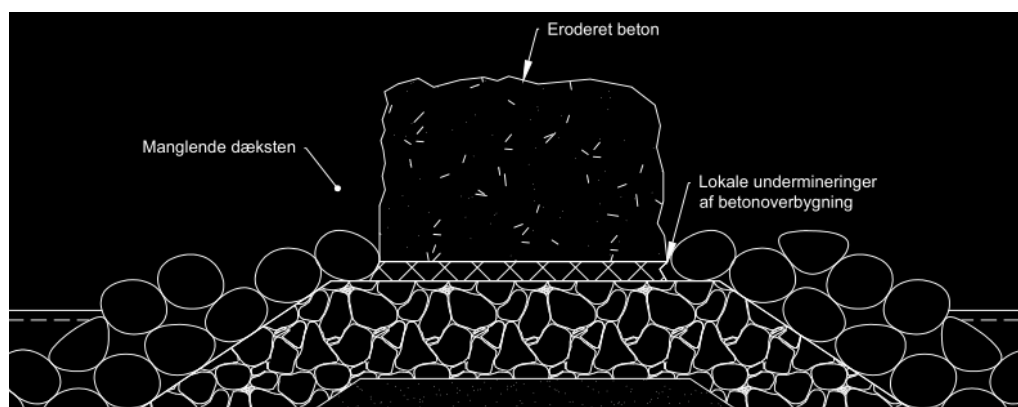
De manglende dæksten i molernes ydre stensætning gør, at betonoverbygningen ikke er beskyttet mod bølger i samme omfang som tidligere. Det må derfor forventes, at den nuværende tilstand af molen kun forværres fremadrettet.

Figur 7: Skitseret principsnit af beskadiget mole.

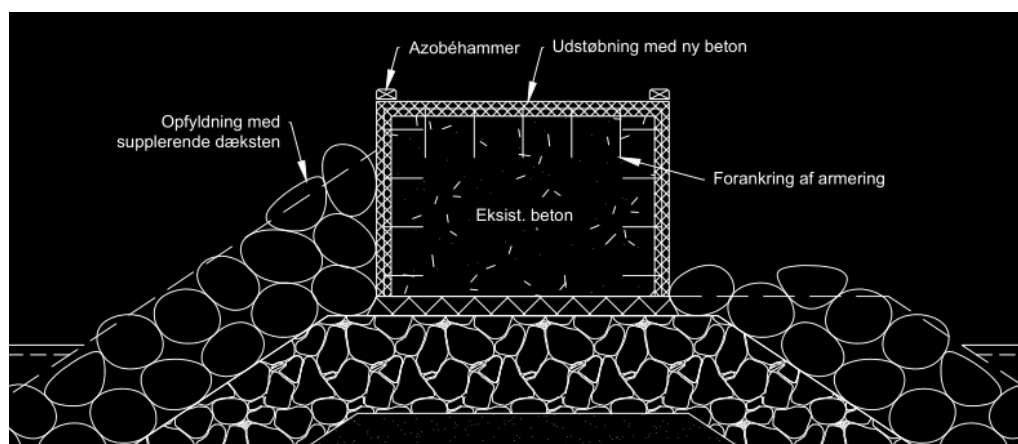
Figur 8: Skitseret principsnit af renoveret mole.
