Afstemningsmateriale tagrenovering - FOB afd. 3 Vesterled

Dato: 31.05.2023

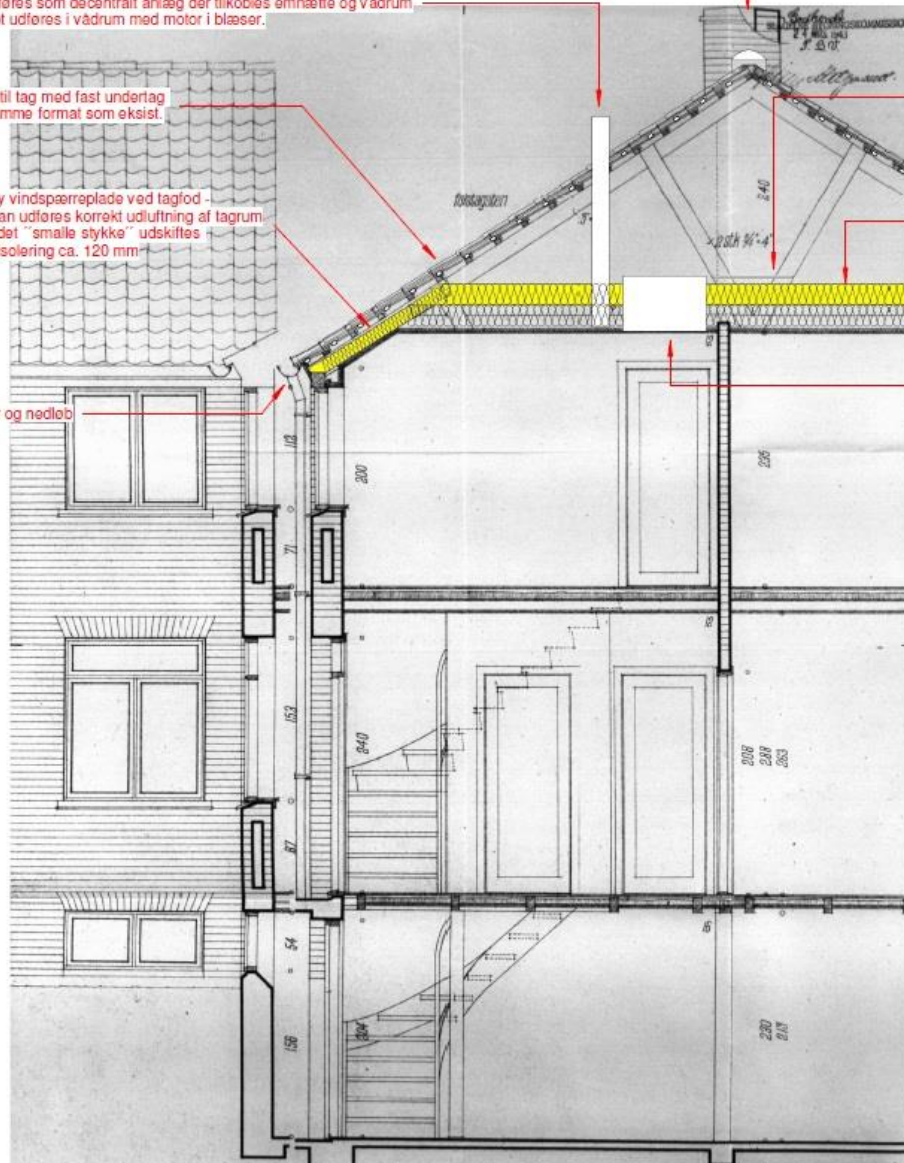
Bilag 2 – Snittegning, Forslag tagrenovering- tværsnit

Eksist. skorsten bevares - der udføres ny inddækning.
- Det skal undersøges om skorstenene skal fyldes med fx. lecakugler for at undgå kuldebro

Der skal undersøges muligheder for ventilation over tag
- Skal det udføres som decentralt anlæg der tilkobles emhætte og vådrum
- Skal det blot udføres i vådrum med motor i blæser.

Tag udskiftes til tag med fast undertag og ler tegl i samme format som eksist.

Der udføres ny vindspærreplade ved tagfod -
Således der kan udføres korrekt udluftning af tagrum
- Isolering på det "smalle stykke" udskiftes til ny forberedt isolering ca. 120 mm

Nye tagrender og nedløb

Ny Gangbro.
Gangbro udføres ny gangbro skal holdes min 50 mm ned til ny isolering
Således der kan komme ventilations under gangbro på tværs (altså i bredden)

Ny isolering
Der udblæses ny isolering min 200 mm - således der totalt er min. 400 mm isolering.
Det skal undersøges om eksist. skal udskiftes eller blive.

Ny loftlem
Ved hvert bolig udføres ny loftlem med trappe til tagrum
Der udføres skot ved loftlemme
