Korsør Havn

Tilstandsvurdering af Kaj 301-303

December 2022 (revision 1)

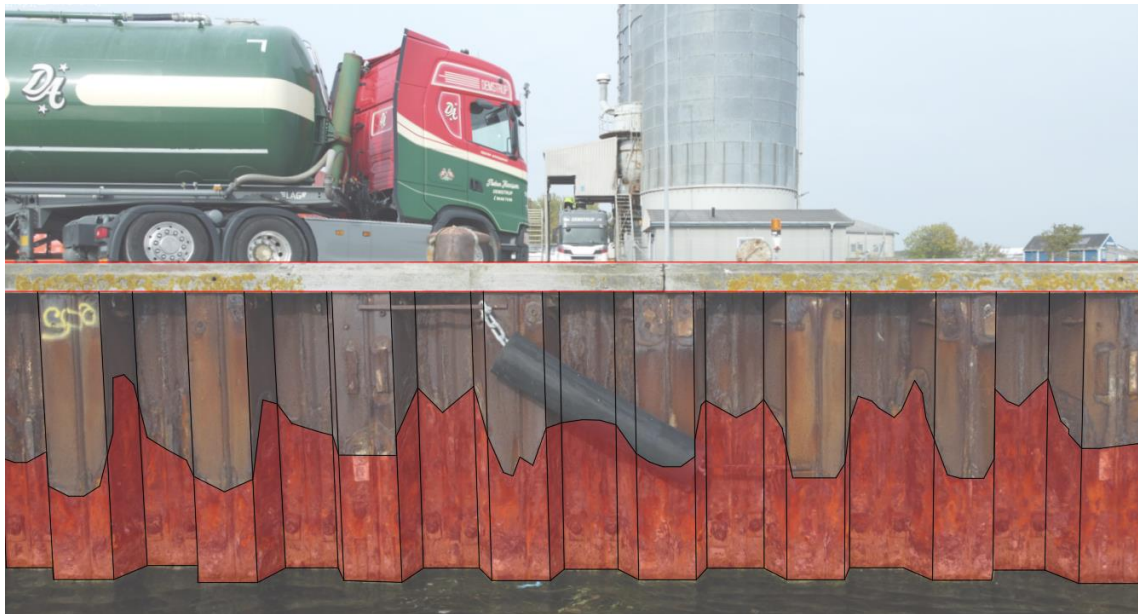
Under den visuelle inspektion over vand, blev der også forsøgt at finde et mønster i korrosionen af spunsvæggen. Der blev observeret et mønster, som kendetegnes ved at korrosionen strakte sig højere op af profilet inde i de indadgående bugter, ift. de udadgående bugter. Det er også bemærkelsesværdigt at det særligt er ved spunsvæggens krop (det skrå stykke), at der er observeret huller. Der er faktisk kun observeret ét enkelt hul som placeret på en udadgående flange, hvor resten er placeret i kroppen af spunsvægsprofilerne. Dette mønster for korrosionen er forsøgt illustreret med rød markering på figur 4, hvor det ses, at korrosionen når højst op ved de indadgående spunsvægge.

Figur 4 – Mønster af korrosion, omkring station 200.

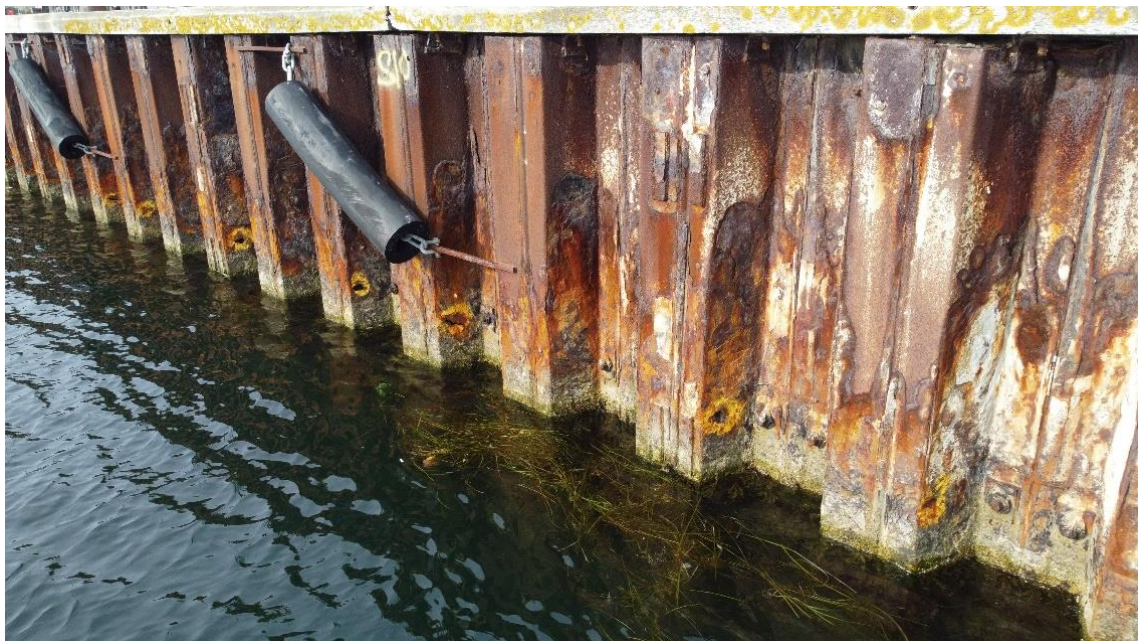
Der er også observeret et mønster i de huller som Korsør Havn har markeret. Samtlige huller som var observeret, sidder på spunsvæggens krop, på den vestlige side af bugten. Det er ikke muligt at konstatere en bestemt årsag til dette mønster.

Figur 5 – Mønster af markerede huller i spunsvæggens krop.

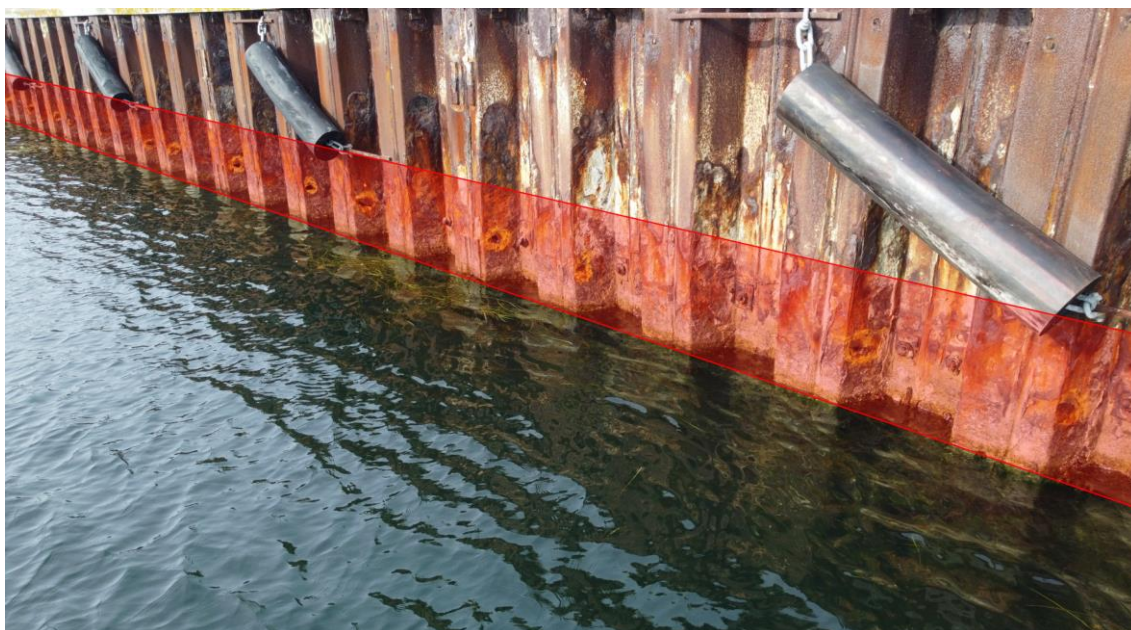
Ved inspektion af indfatningsvæggen er spunsvæggen konstateret kraftigt korroderet, lokalt ved vandspejlet og ca. 0,5 meter op. Foruden dette område er spunsvæggen dog generelt i pæn stand, hvilket er vurderet både ved visuel inspektion samt ud fra tykkelsesmålingerne.

Den nøjagtige årsag til at korrosionen optræder så voldsomt, fra kote 0,0 m til +0,5 m er svær at fastslå. Det må dog antages værende særligt grundet splash-zonen, hvor bølgerne og det skiftende vandniveau skaber ideelle betingelser for korrosion.

Figur 6: Markering af område med høj korrosion (rød). Der ses også huller i spunsvæg (gul).

De konstaterede godstykkelser vurderes at være så kritiske og der bør arbejdes på at foretage en hovedreovering af kajstrækningen snarest muligt. Dette også på trods af, at der kun er observeret kraftig korrosion i et afgrænset område af spunsvæggen. Dette skyldes, at det netop er i dette niveau, at hovedbolte og anker er placeret, og at hovedboltene også er konstateret korroderet. Dette kan betyde at strækket, som er placeret på spunsvæggens bagside, også kan være kraftigt korroderet, hvilket i værste tilfælde kan medføre at forankringen slipper forbindelsen med spunsvæggen.

Det vurderes mest optimalt at renovere kajstrækningen ved at etablere en ny spunsvæg umiddelbart foran den eksisterende. Denne kan principielt forankres ved at anvende den eksisterende forankring delvist, ved at tilkoble et nyt stræk direkte til det gamle stræk.

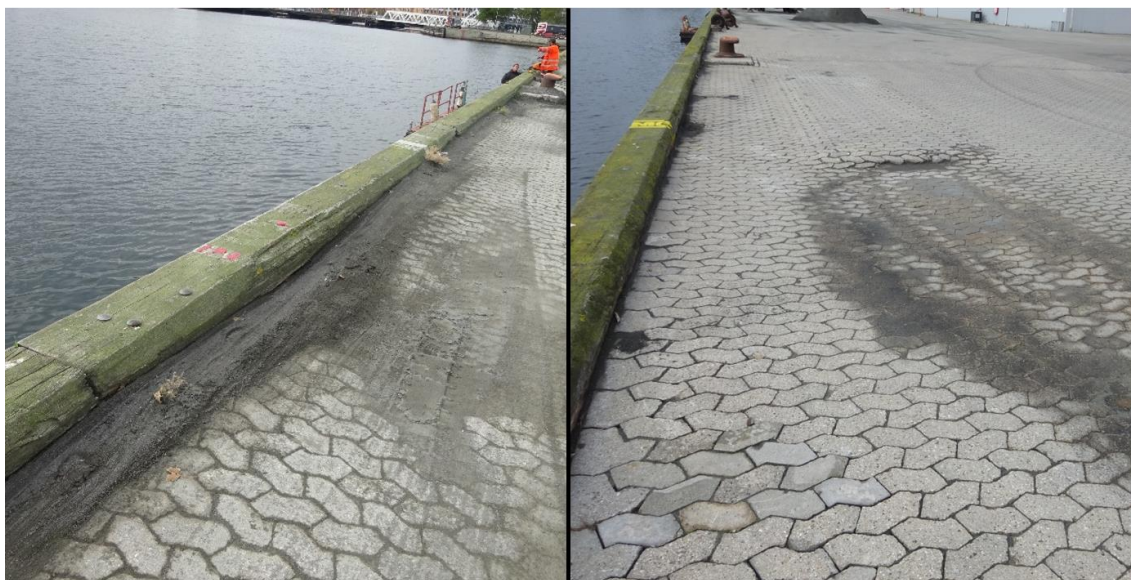
Der er i den bagvedliggende belægning observeret sætninger, både lige bag ved kajvæggen samt længere inde på kajen. Sætningerne optræder i varierende grad, enkelte steder er der observeret forholdsvis store sætninger, men de fleste steder er de af mindre karakter. Sætningerne ud mod kajkanten skyldes formentlig de huller som er observeret i spunsvæggen, da det muliggør, at det bagvedliggende sandfyld kan sive ud og derved vil der fremkomme sætninger.

Der er flere åbne eller forskudte samlinger, der kan medføre stor risiko for materialetransport i rørene med dertilhørende risiko for underminering af kajgaden. Dette kan særligt være medvirkende til sætningerne lige ved kajkanten. Dertil vil hullerne direkte i spunsvæggen naturligvis også medføres et materialeudslip, som kan medføre sætninger umiddelbart tæt bag ved kajkanten.

Figur 7: Sætninger mod kajkant tv. Sætninger længere ind på land th.

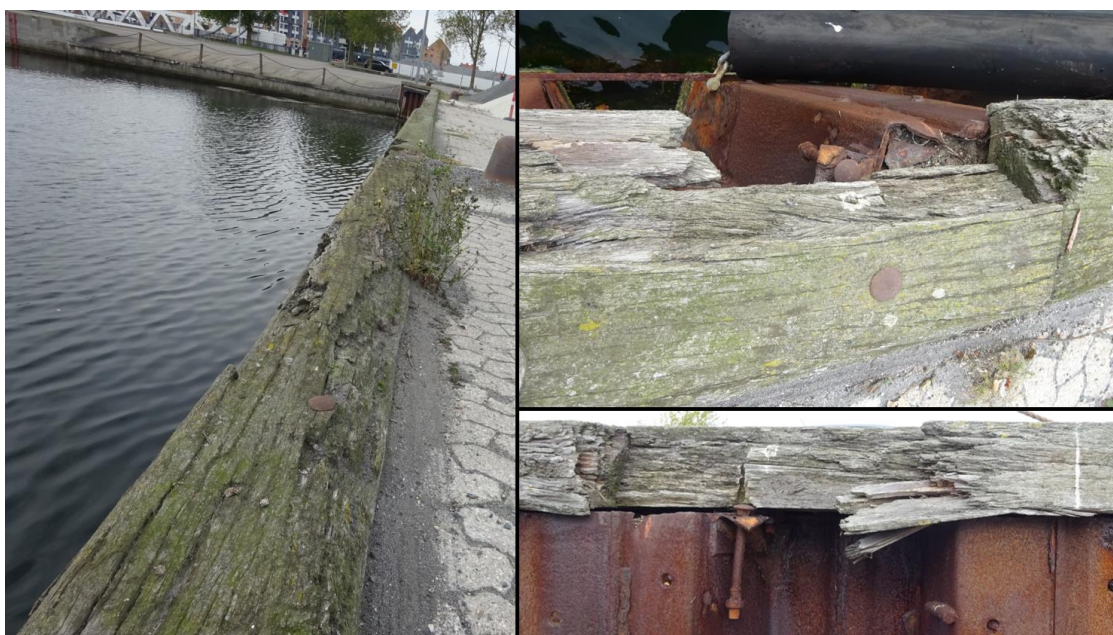
Hammeren fremstår generelt ikke i særlig god stand. Der er enkelte steder observeret at hammeren er flækket og den ene af de to bolte ikke længere har nogen forbindelse. Andre steder er hammeren blot beskadiget og generelt mør, hvor funktionen af hammeren stadig er intakt. Det anbefales at udskifte hammeren, som minimum på de delstrækninger hvor den er flækket, for at sikre hammeren i fremtiden ikke går helt i stykker.

Figur 8: Illustrationer af hammer i dårlig stand.

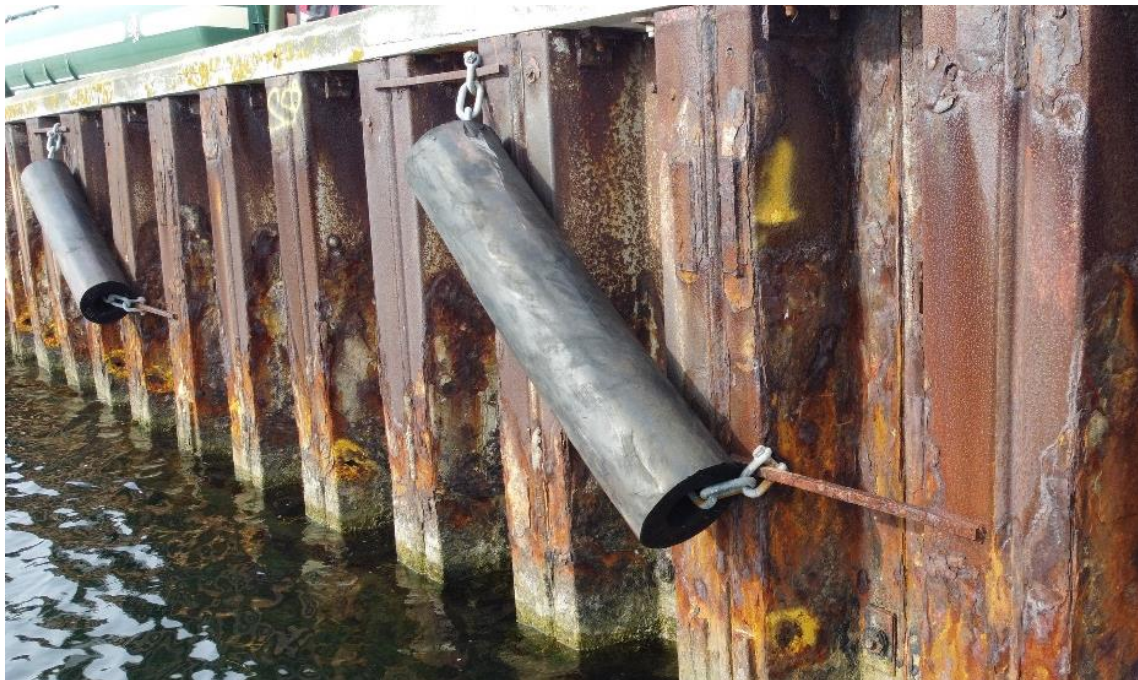
Fenderne fremstår funktionsdygtige og i fornuftig stand. Der er ikke observeret nogle skader, men det kan være nødvendigt at skifte flere af de jernstænger som fenderne er fastgjort til, da de er placeret i zonen med kraftig korrosion.

Figur 9: Cylinderfendere med vandrette jernstænger svejst til spunsprofil.

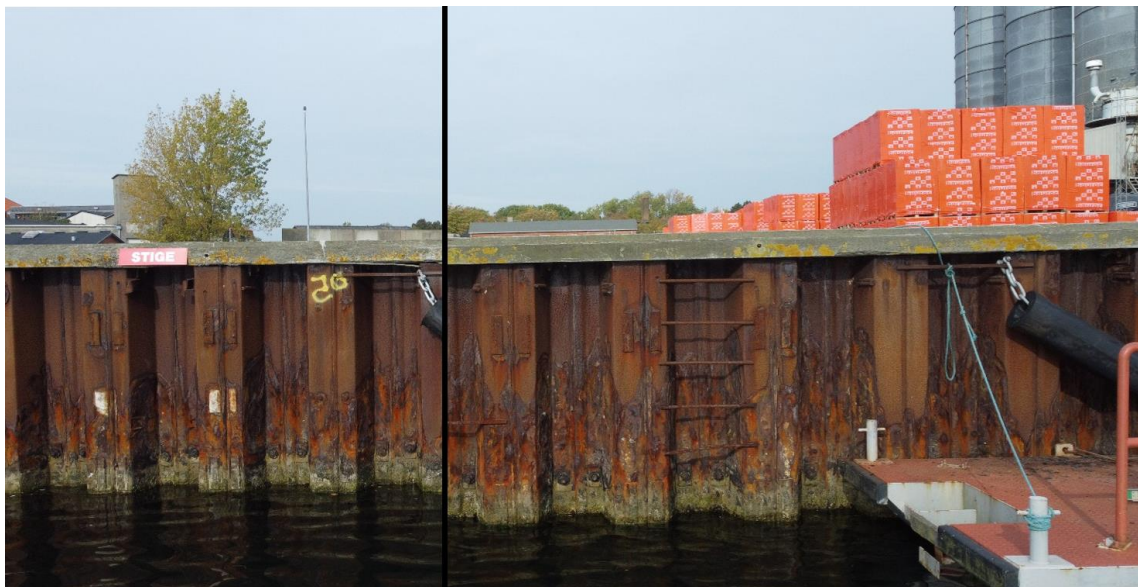
Redningsstigerne fremstår generelt i god stand, dog mangler der en redningsstige omkring station 50. Omkring station 175 er der en redningsstige som ikke helt lever op til anbefalingerne til redningsstiger. Det anbefales at redningsstigen skal være synlige, bl.a. ved at have en iøjnefaldende farve eller ved at skilte som det er gjort ved de andre redningsstiger. Ydermere anbefales det også at der max. er 50 meter mellem redningsstiger, hvilket ikke er tilfældet. Foruden redningsstigen ved station 175, er der en redningsstige ved station 10 og en ved 230.

Figur 10: Manglende redningsstige tv. Mindre synlig redningsstige th.

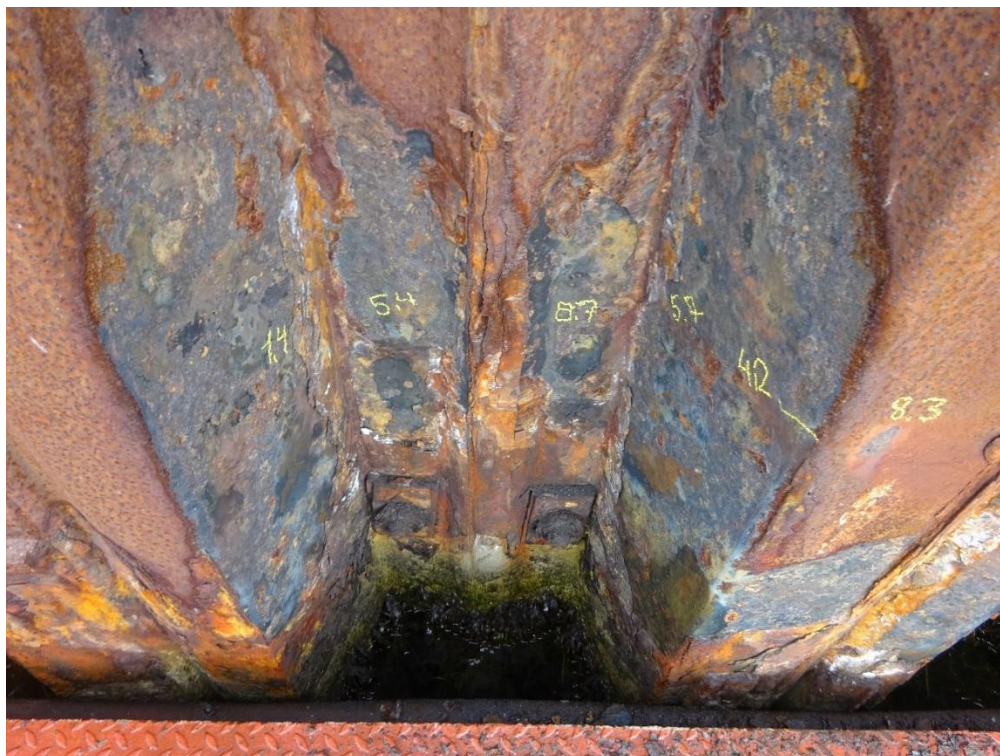
Figur 15: Kraftig korrosion af spunsprofil, viser tykkelsesmålingerne.

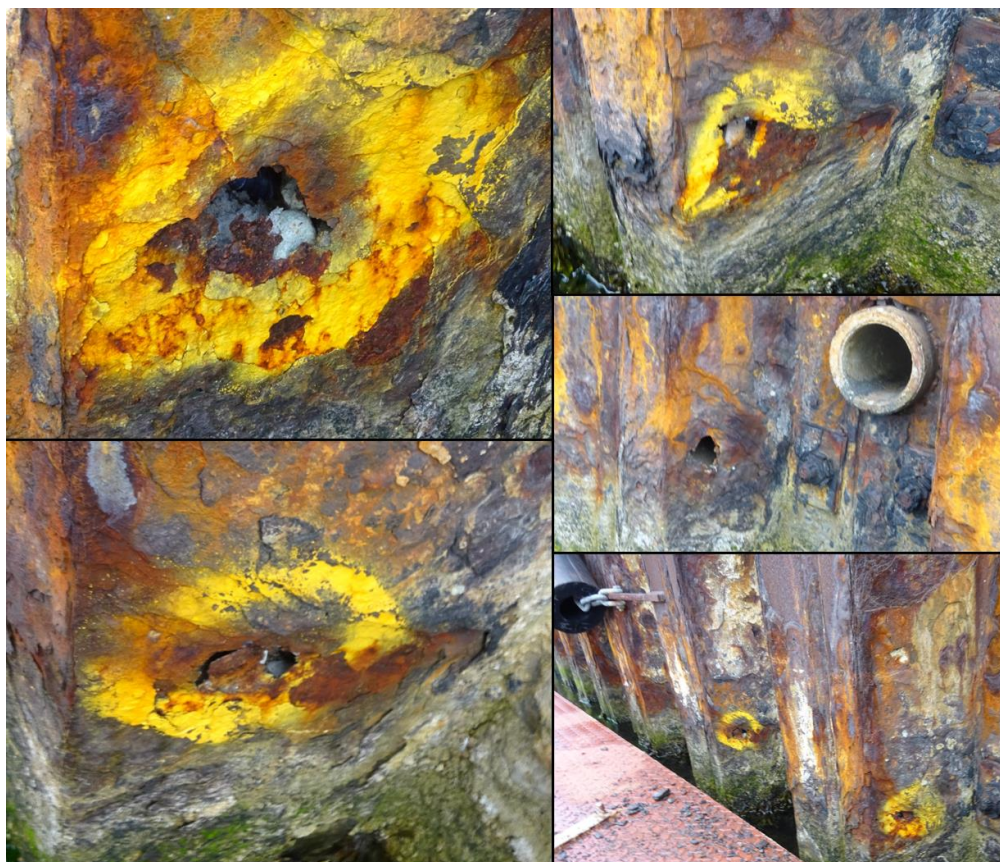
Figur 16: Huller i spunsprofil, det er ikke alle huller som er vist.

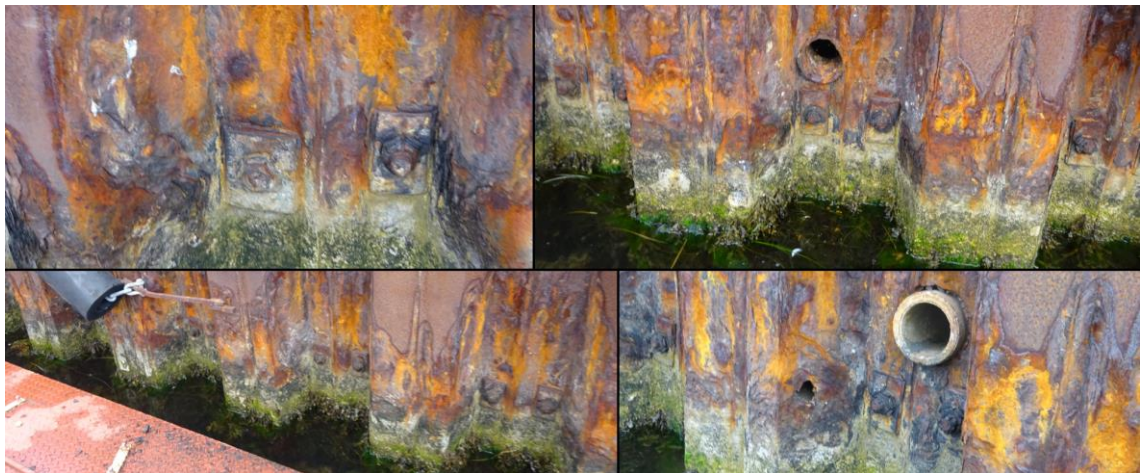
Figur 17: Kraftig korrosion af hovedbolte på udvendig side.

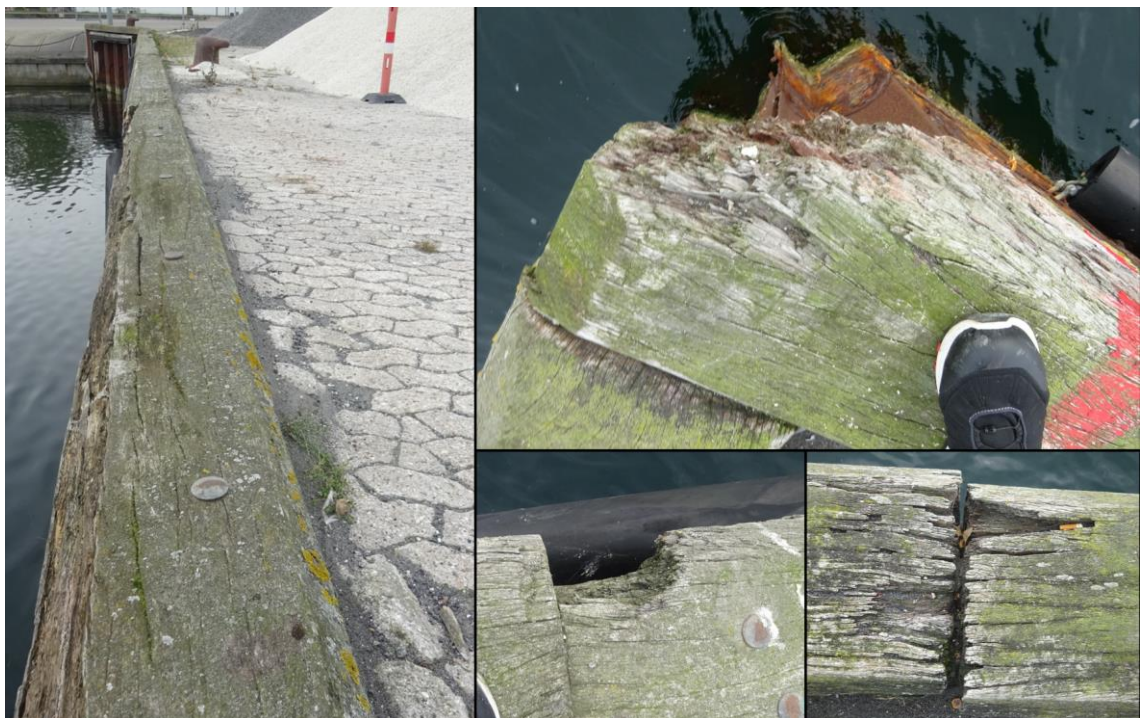
Figur 18: Hammer i dårlig stand. Generelt ikke i særlig god stand, men flere steder er den stadig intakt.

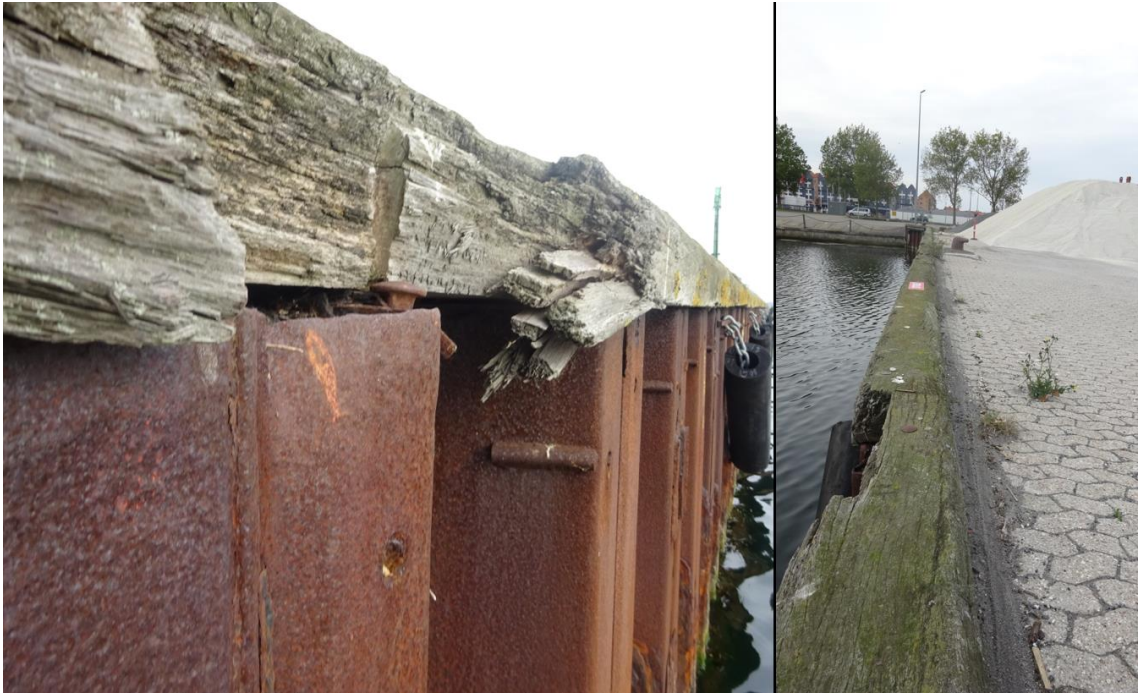
Figur 19: Flækket hammer.

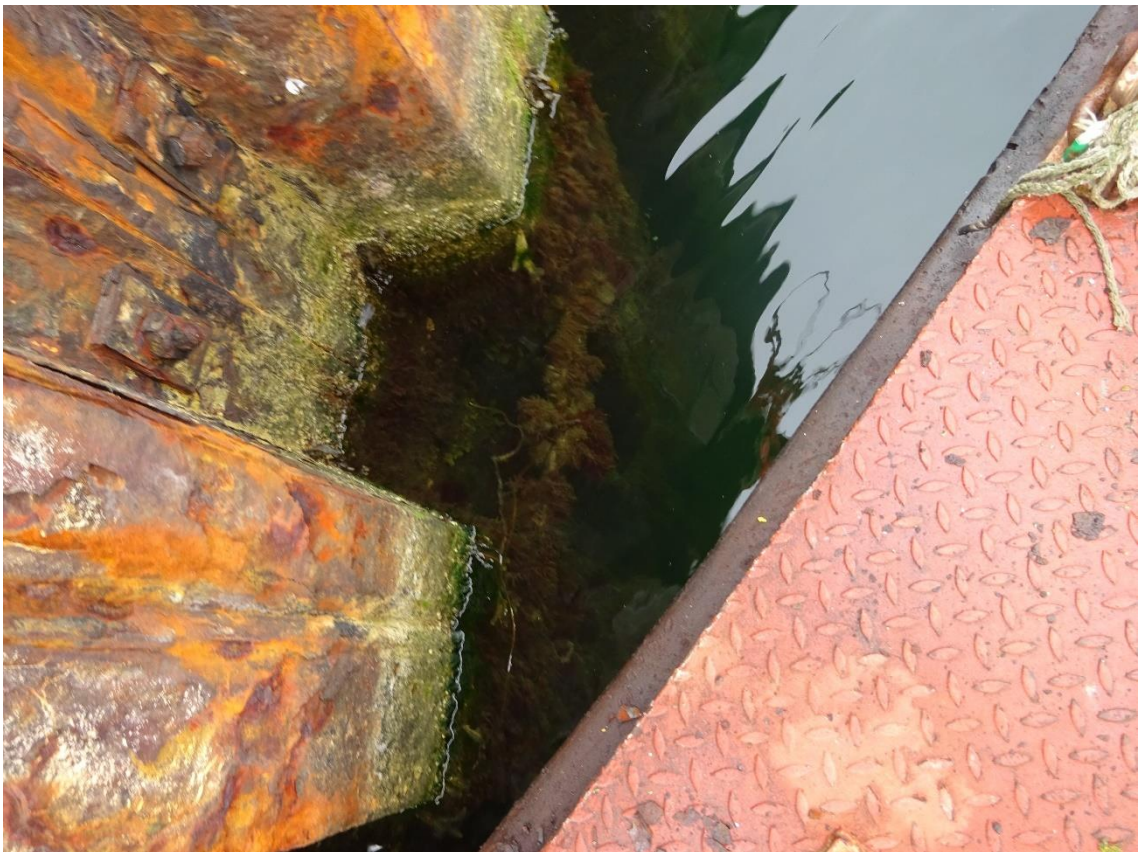
Under dykkerundersøgelsen er der omkring st. 80 observeret et anodebeslag, hvor svejsningen i venstre side er sprunget. Ydermere er der ved inspektionen over vand, omkring st. 220, observeret en anode uden anodemateriale tilbage. Eftersom at der er konstateret voldsom korrosion langs strækningen, anbefales det at udbedre dette hurtigst muligt. Såfremt der vælges løsningen med at etablere en ny spuns uden for den eksisterende, vil det selvfølgelig ikke være nødvendigt, da der så etableres nye anoder til den nye spunsvæg.

Figur 20: Vandret anode uden anode materiale tilbage.
