# SLAGELSE KOMMUNE

## SKÆLSKØRHALLEN TILSTANDSREGISTERING

Juni 2023

# SKÆLSKØRHALLEN

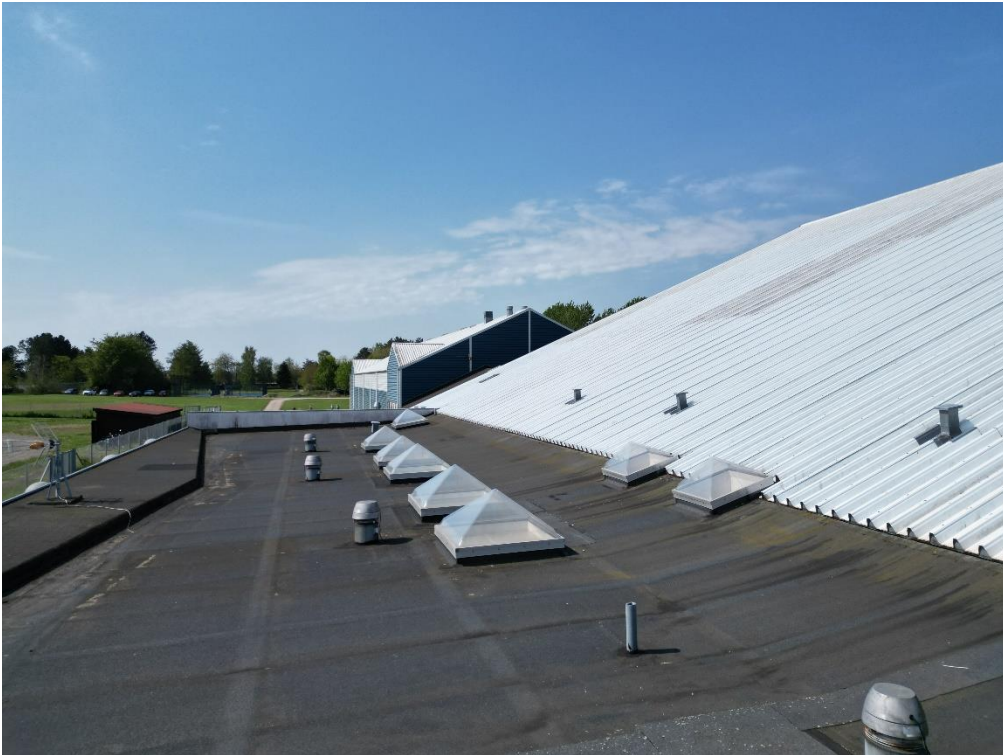
Over cafeen og mødelokaler er der fladt tag med tagpap. Tagpappets alder er ukendt. Det er oplyst at der ikke er utætheder fra dette tag.

Tagpap på cafebygning (dronefoto)

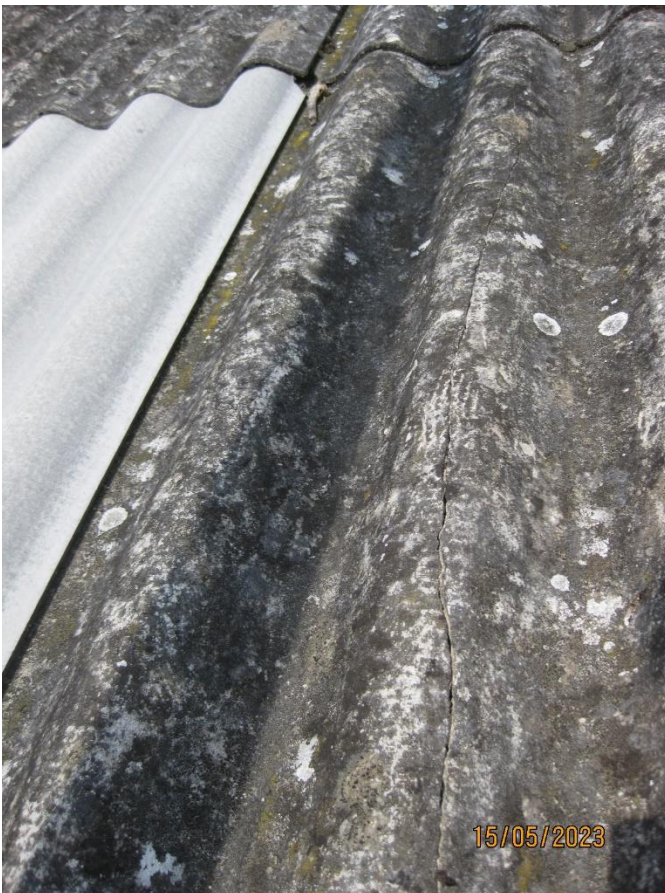
Taget på fyrrummet er beklædt med asbestholdigt bølgeeternittag fra 1972. Der er konstateret revner i eternitplader, med risiko for vandindtrængning.

Revnet bølgeeternittag på varmecentralen.

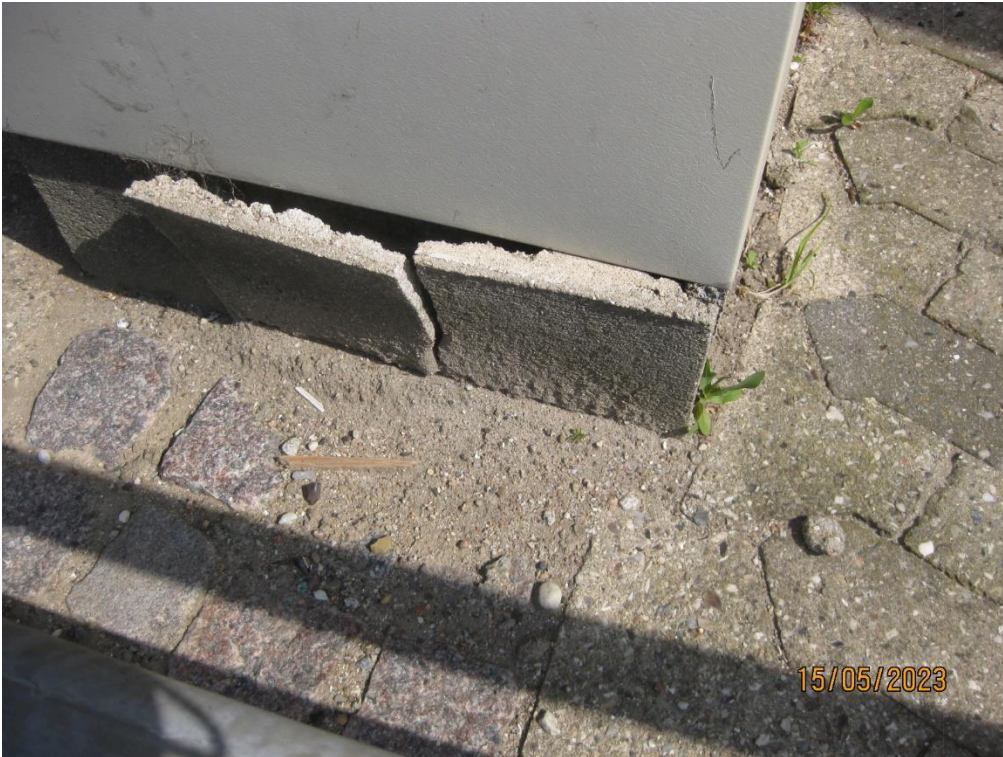
Det nederste stykke af søjlerne på hallens gavle, som ikke er inddækket, har generelt alle skader og afslået pudslag.

Afslag af sokkelpuds på søjler

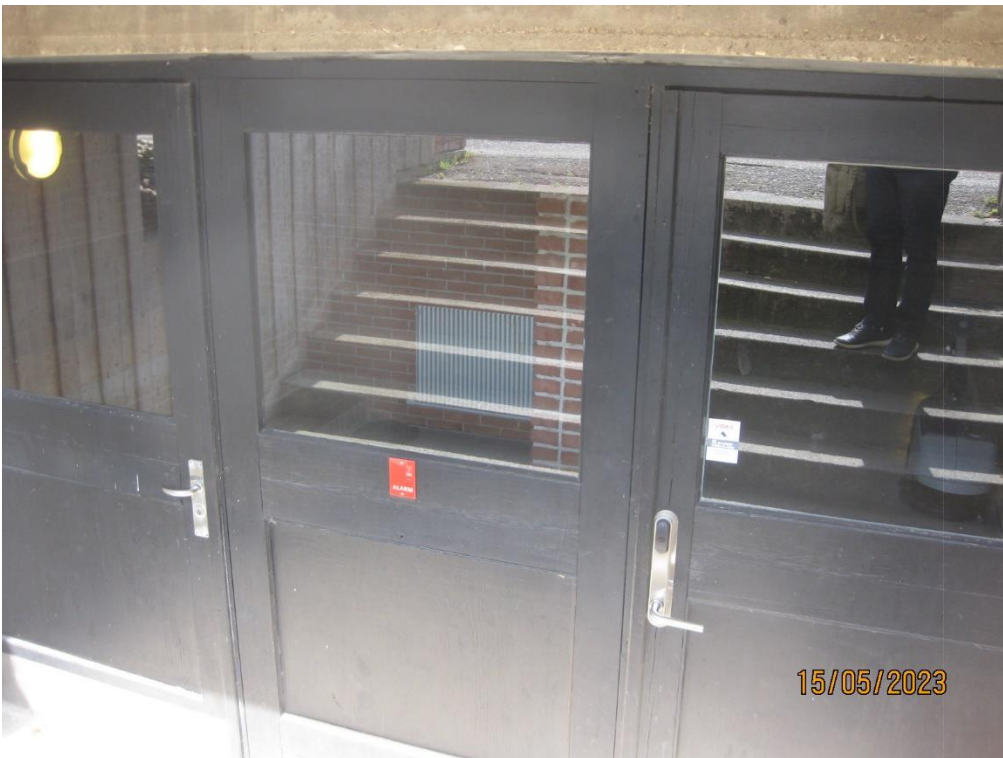
Spillerindgang til omklædning

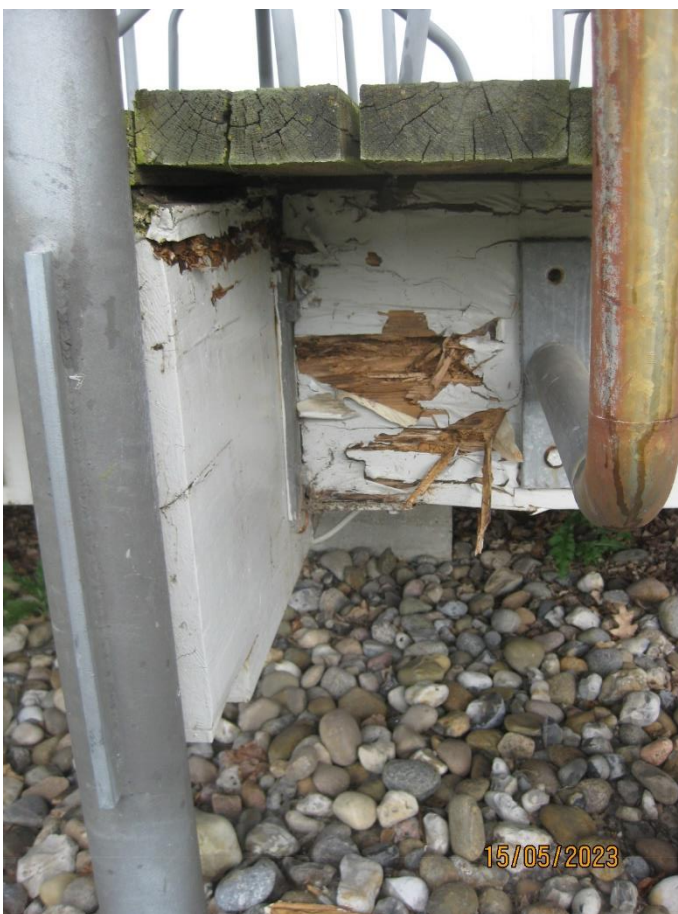
Udbredt råd i bærende limtræsdragere under terrasse

Udskiftning af terrasse, hvor der er udbredt råd i bærende konstruktion og defekt trin (**personrisiko**), er undtagelsesvis lagt i 2023, da det vurderes at det haster med udbedring/genopretning eller alternativt at afspærre terrassen indtil udbedring.

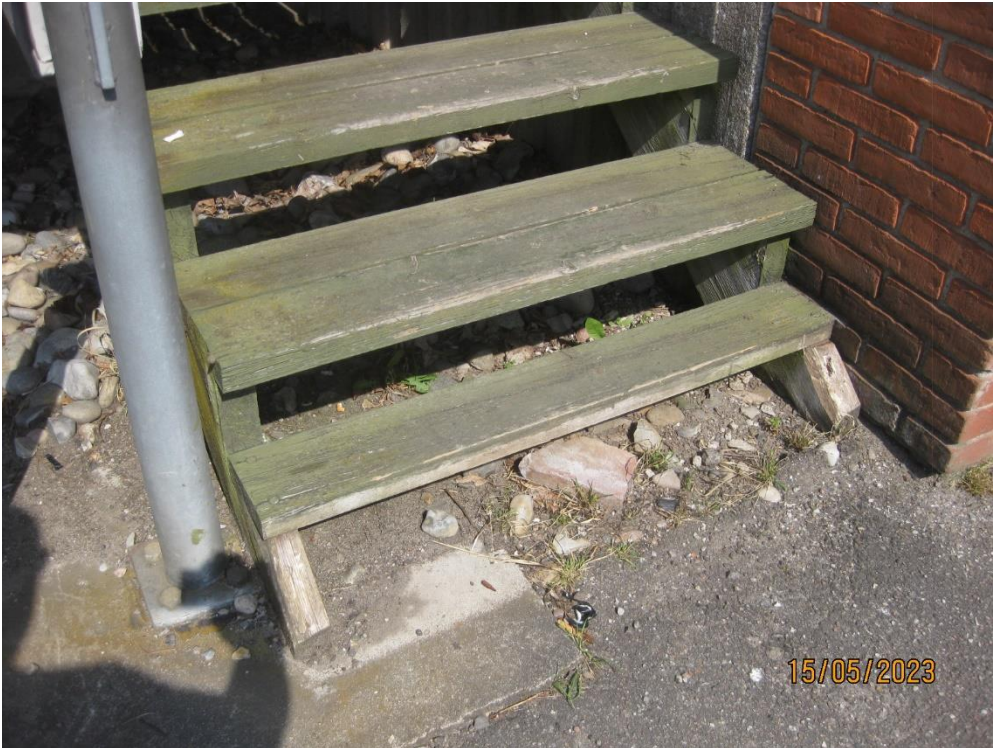
Nederste trin på terrassetrappe er defekt/mangler delvist

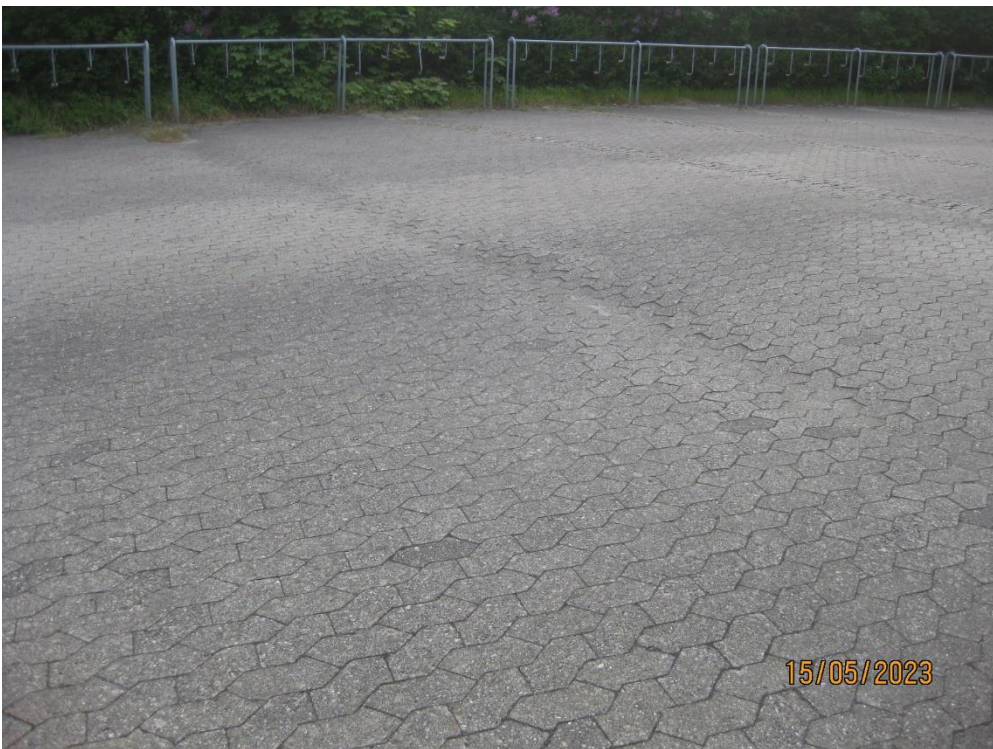
Der er en lunke i belægning mod hovedindgang, som bør rettes op.

Lunke i belægning ved hovedindgang

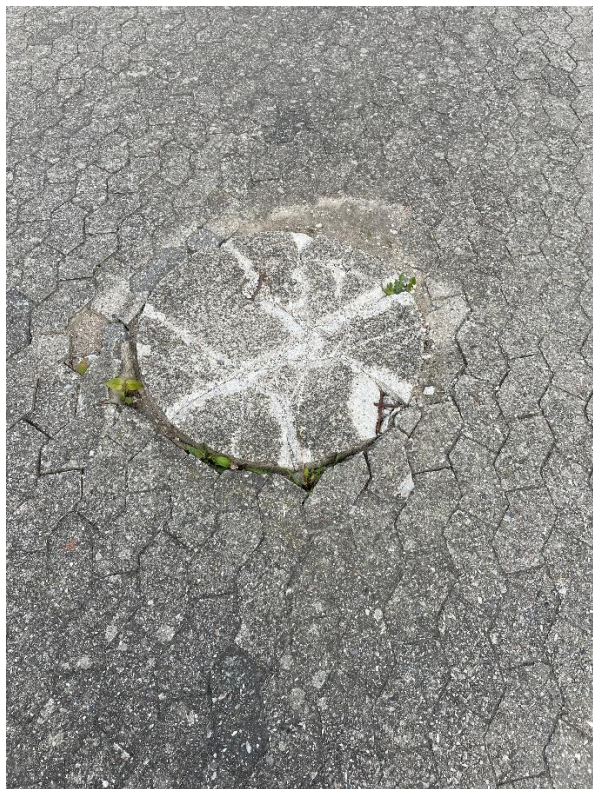
Betondæksler som bør skiftes til støbegods

Mange brønddæksler er af beton, disse bør udskiftes til støbegods. Tagrender skal renses og sandfang tømmes

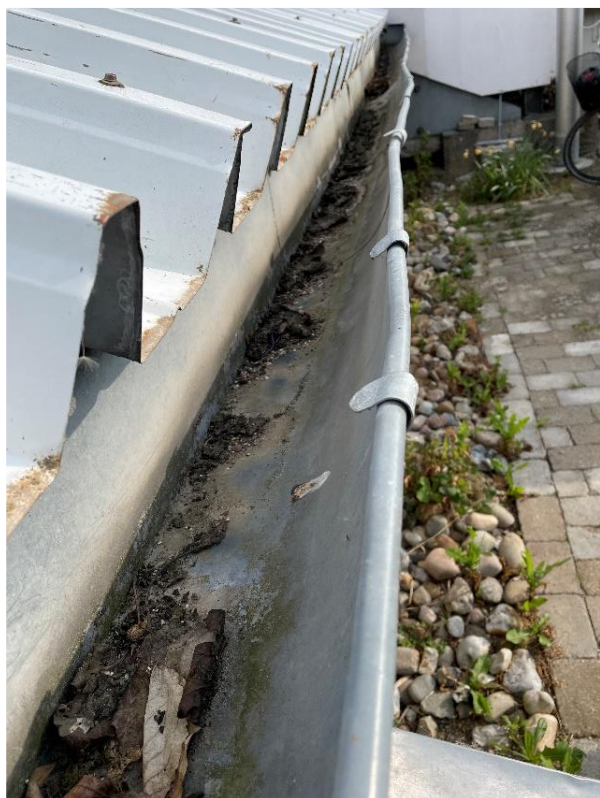
Tagrender skal renses

Alle tagrender og sandfang bør snarest renses og tømmes. Tagrender eftergås
