**Skælskørhallen  
Sorøvej 90  
Skælskør  
4200 Slagelse**

## **Rapport over skærpet bygningssyn 23-04-2012.**

Skælskørhallen - gennemgang af bygning udvendigt.  
Sommer 2010

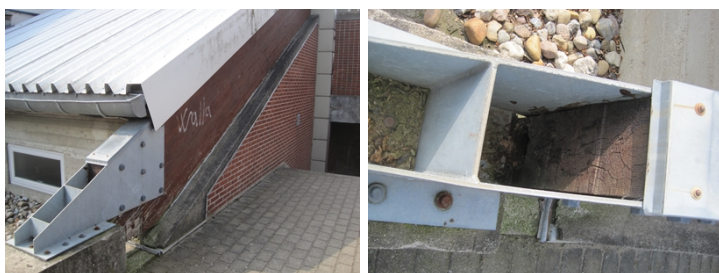
Inddækninger ved spærfod bør forlænges, dette vil forhindre yderligere vandindtrængning af spærrefoden. Pris ca. 5.000,00 kr.

De 2 yderlimtræsspærrer er særlig udsatte for vind og vejr og bør derfor beskyttes mod disse påvirkninger. Det kunne klares ved at etablere et tagudhæng som går så langt ud, at den dækker betonsøjlerne. Derefter kan der etableres vindskeder, tilsvarende spærrets højde. Pris ca. 400.000,00 kr.

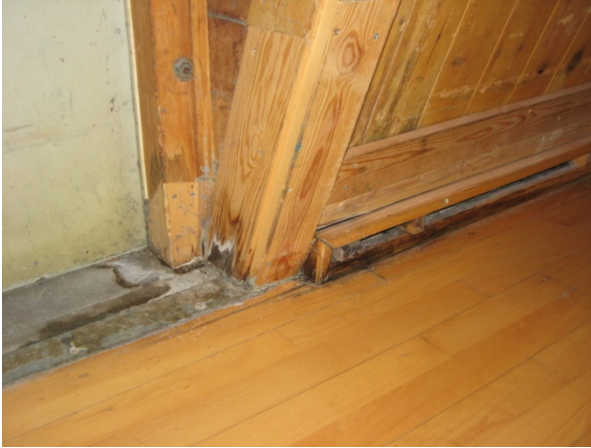
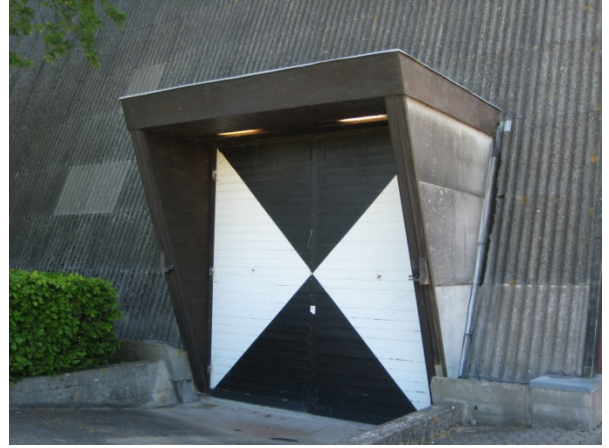
## 5. Kviste med store døre til hal (mod vest).

Kvistene er konstrueret så vand kan trænge ind i hallen, hvilket har ført til skader på gulv og

fodpaneler. Dørene er ikke specielt tætte, og er tunge at åbne.

Kvistene bør renoveres så vandindtrængning undgås. Der bør her igen tænkes på vedligeholdelsesfrie materialer.

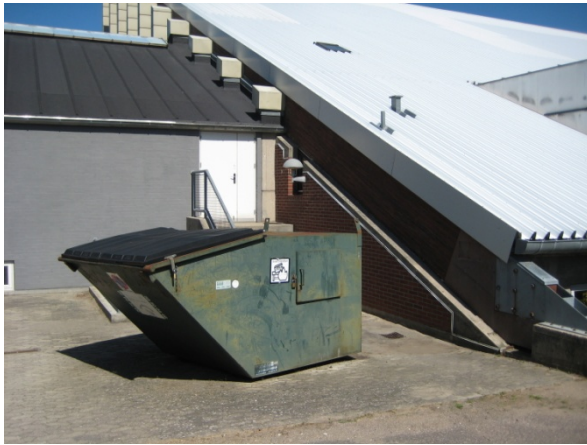
## 9. Diverse

Container bør placeres længere fra hallen pga. brandfare! Containeren er nu forsynet med hængelås.
