Nordic Marine Service A/S fik til opgave at lave en dykkerinspektion af de gamle færgelejer i Halskov.

Nordic Marine Service A/S

Dykkerinspektion af Halskov havn

Udarbejdet: KBA
Date: 2018.05.23
Side: Side 15 af 20

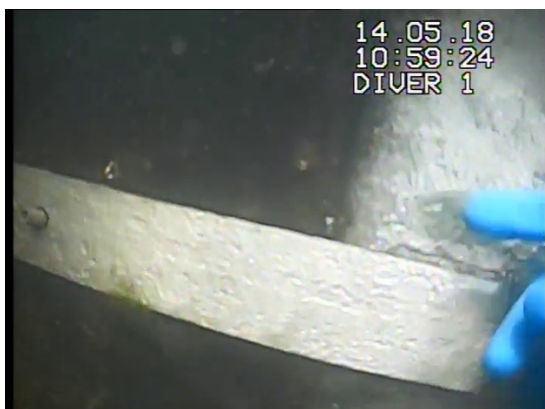
Det er ikke blevet oplyst hvornår, den katodiske beskyttelse er etableret, men dykkeren kunne konstatere alle anoderne er opbrugte og har været det i en del år, idet alle svejsninger på beslagene er ved at være tæret væk. Møtrikkerne er tæret væk. Anoder er 2,5 meter lange og sidder i hver anden bugt.

Anodejern

Skal der etableres ny katodisk beskyttelse skal det være med nye beslag.

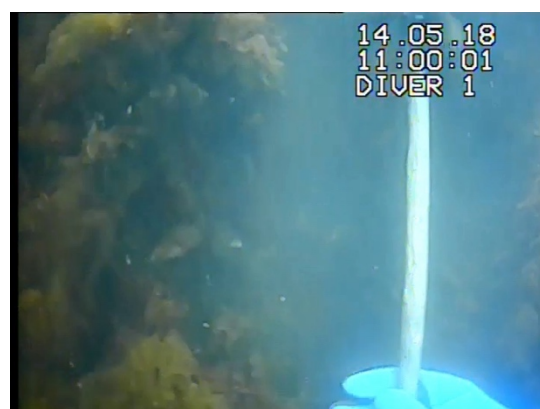
Anodestang

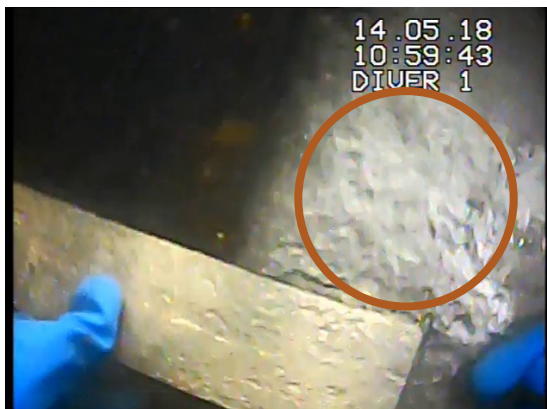
Som man kan se på nedenstående foto er der meget gruppetæringer i spunsen

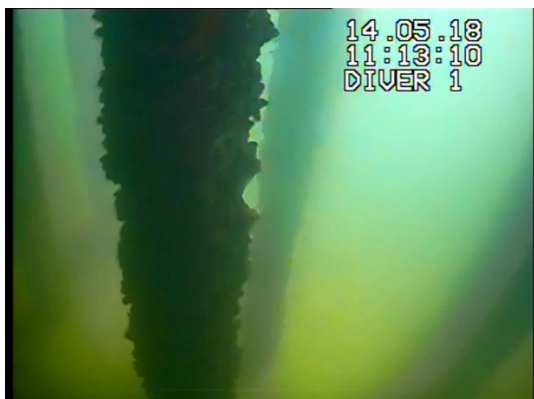
20 meter fra punkt A mod B er der et fremspring, som formentlig har været understøttet af en piloteringspæl. Pælen er knækket og man kan se synlige armeringsjern

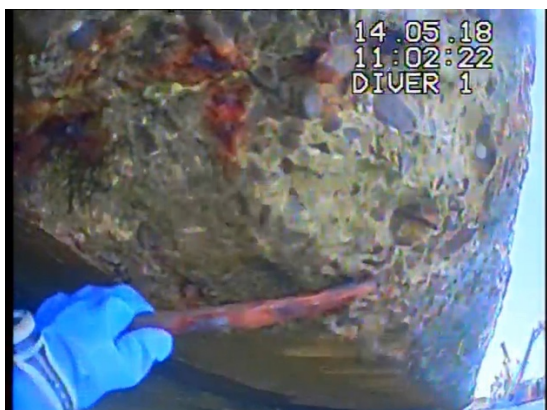
Armering ved knækket pæl

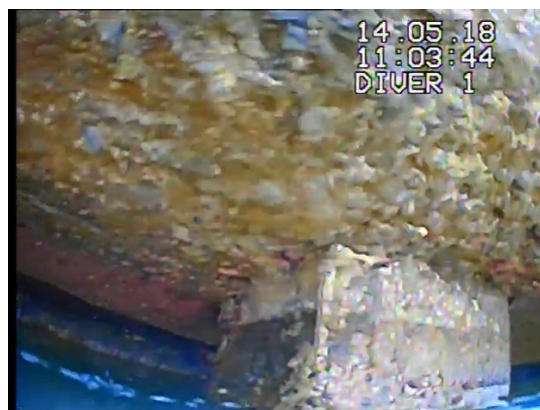
Hel pæl der understøtter.

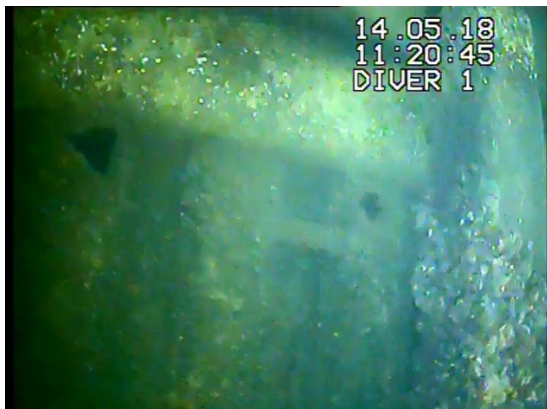
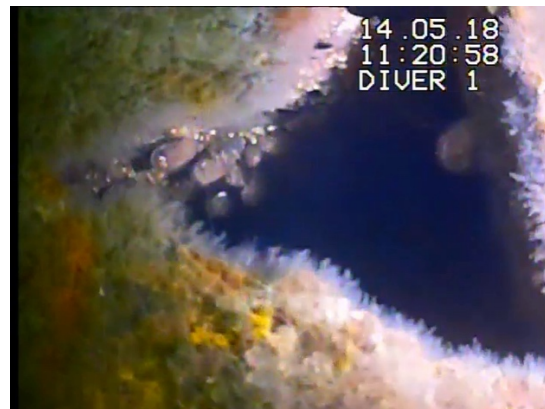
PKT 84

2 huller i spuns 21x25 og 20x20 kote -0,9 m dybde ca 1 m og 1,5 m.

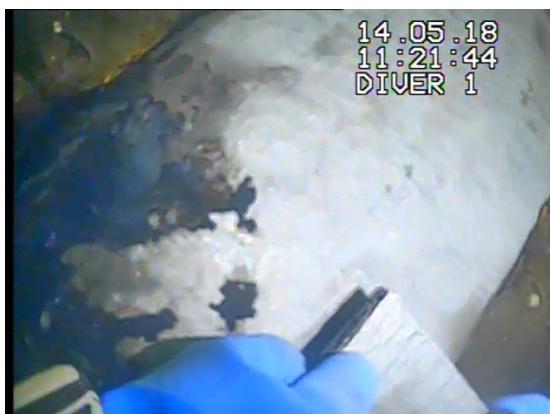
Imellem de 2 huller kan man se hvor meget spunsen er tærret, anodebeslaget har sluppet spunsen

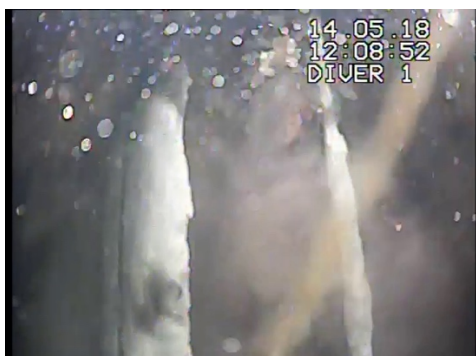
PKT 128

Spunsovergang svejsninger tærret væk, store huller

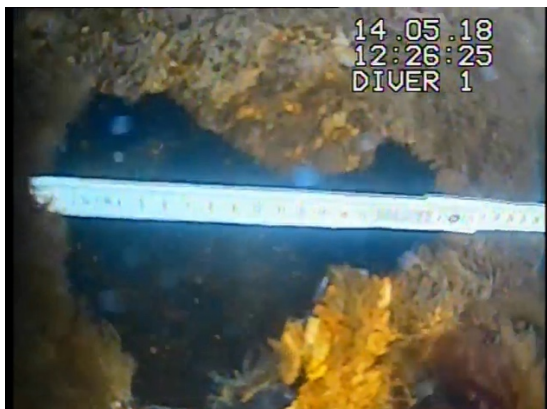
12:18. Overgang til strækning B-C.

Hul 20x17 kote 0,9 m dybde ca 1,5 m

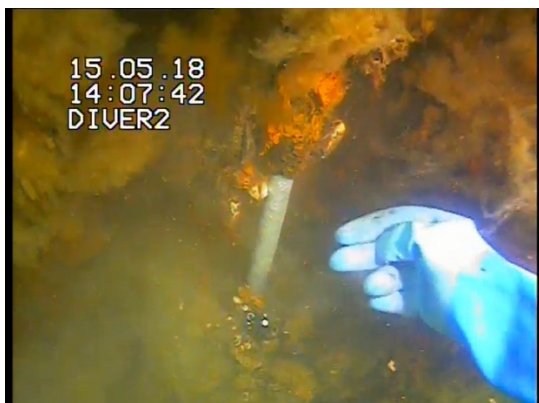
På denne strækning kan man ligeledes se at der ikke er noget zink tilbage og anode stangen er begyndt at have tæringer.

Tæret anode stang

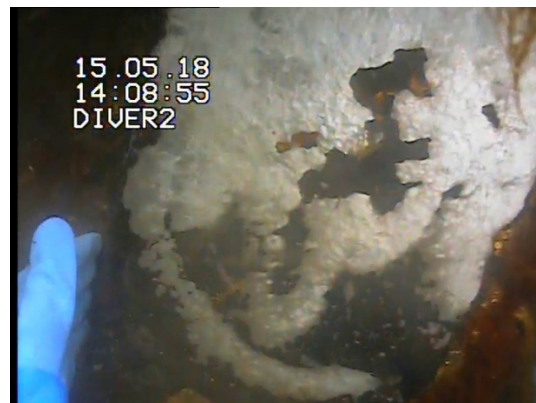
Tære grubber i spuns

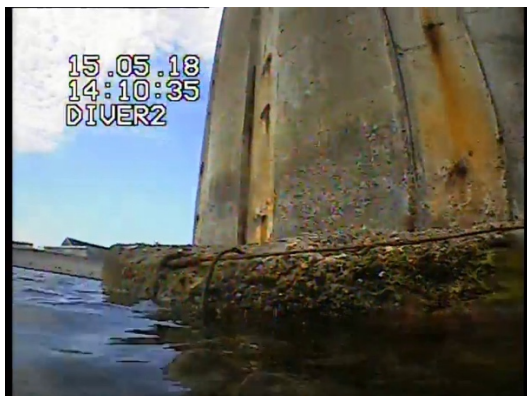
På rundingen mellem leje 1 og 2 ses blottet armeringsjern.

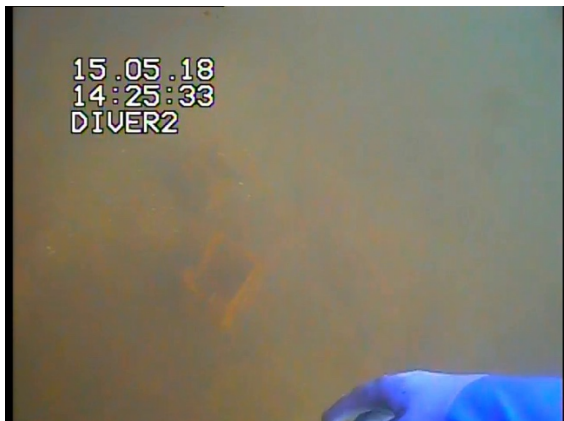
Flere steder på havbunden ligger der gummi fendere på havbunden fra de gamle anstødsfendere. På billedet ses et stålhylse som rager op af havbunden.

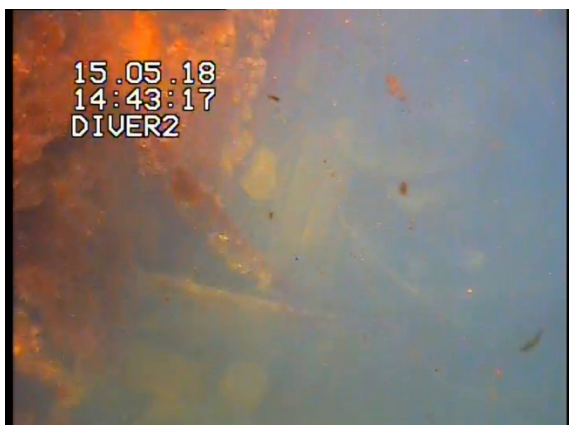
På bunden i leje 2 inde ved klapgraven ligger der en del jernskrot og gummi fendere

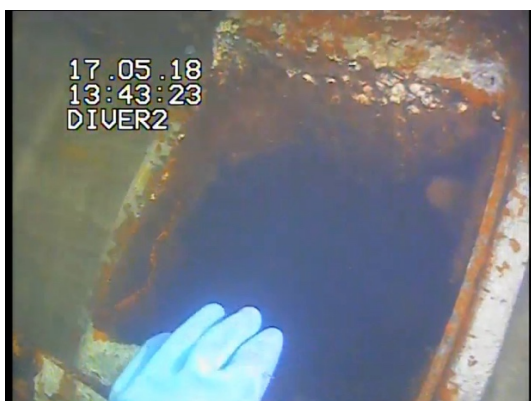
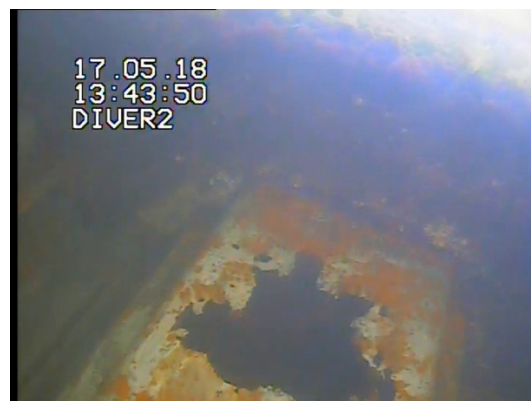
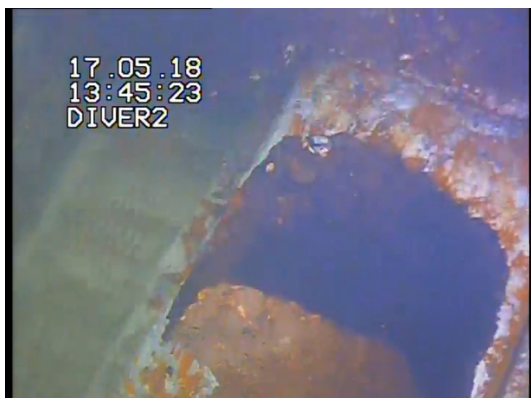
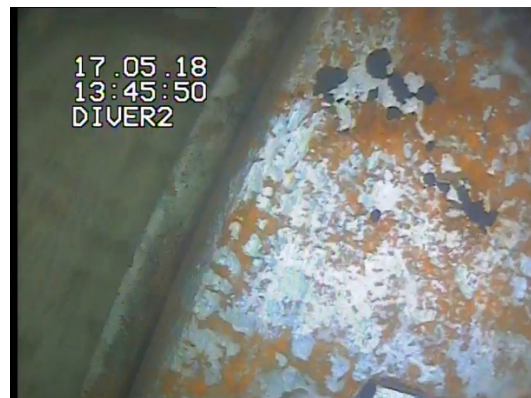
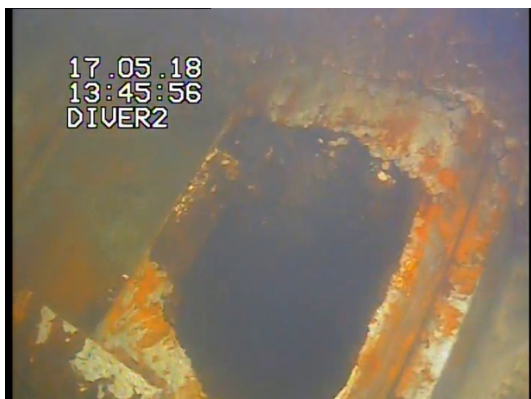
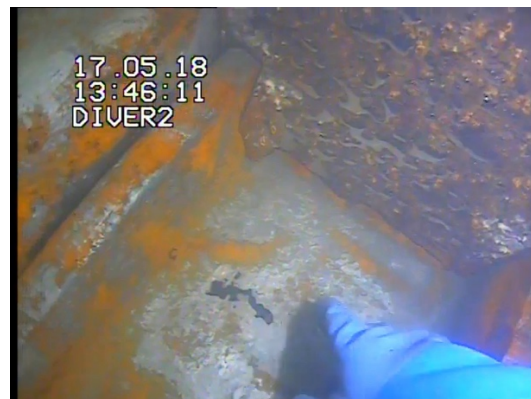
På syd/øst siden i bunden af leje 3 er der store, samt mindre huller i spunsen fra 0 og ca 1 meter ned. På kajen er der et stort jordskredshul

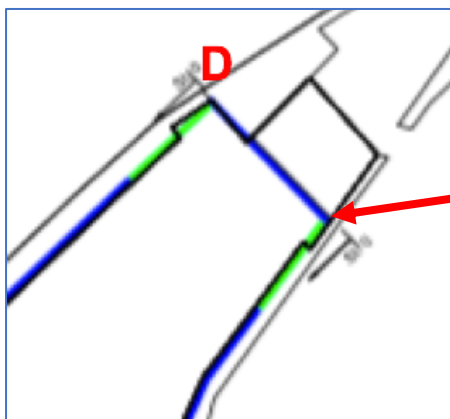
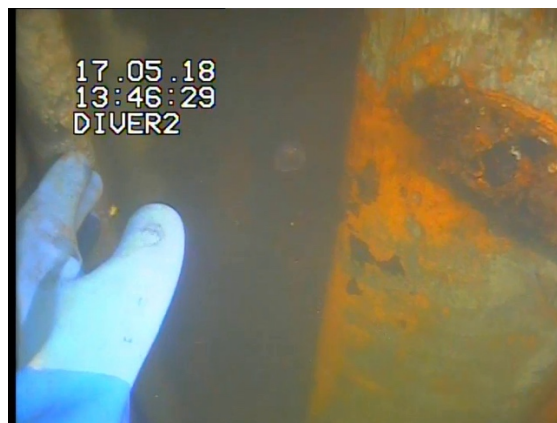
I det SØ hjørne er der en åbning fra overfladen og ned til havbunde, det ser ikke ud til at det aldrig har været lukket.

Man kan se at der ved begge hjørner ligger bagfyld fra havbunden og 3-3,5 meter op i hjørnet.

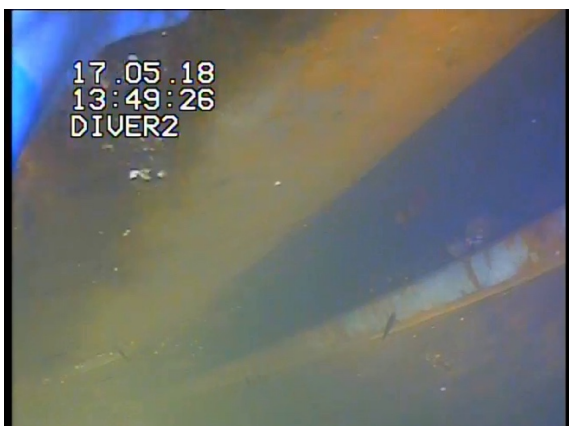
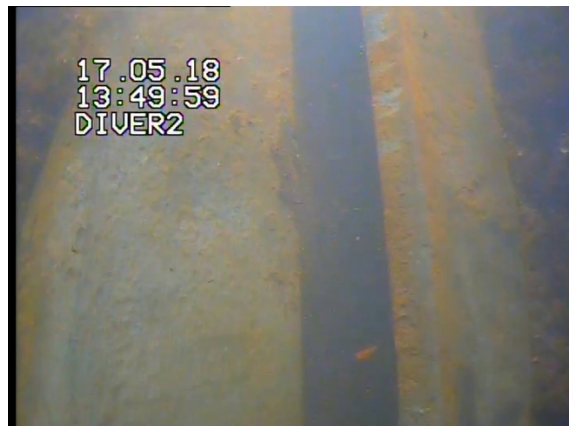
I det NV hjørne ved D er der en åbning fra overfladen og ned til havbunde, der heller ikke ser ud til at det har været lukket.

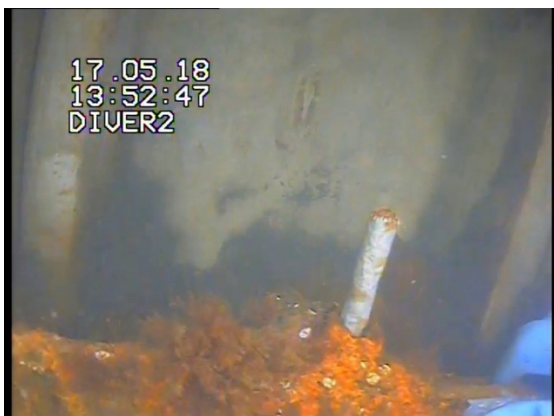
Billedet til venstre viser toppen af en anode stang, som er meget tæret. Hvilket viser den manglende katodisk beskyttelse af spunsen.

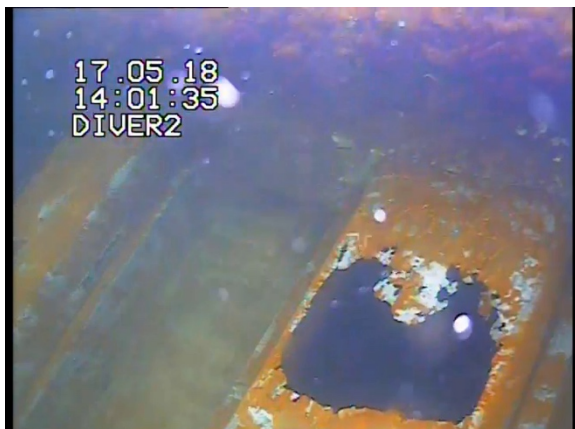
Hul i spunsen hvor tykkelsesmåling nr. 5 er taget.

Kote -0,75. 28 x 28 cm

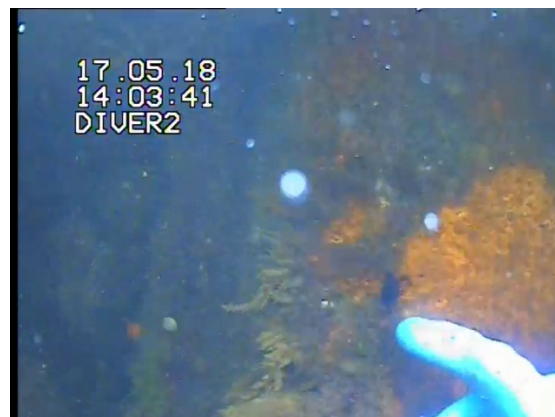
Mindre hul under klatrevæg 10 x 7 cm, dykkeren opdager det kun fordi der ingen begroning er.

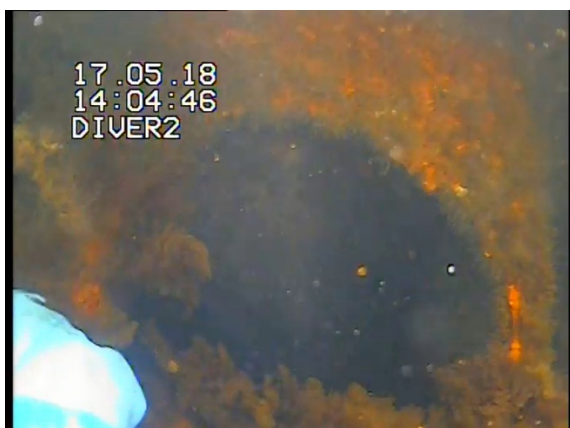
Hul under klatrevæg 30 x 22 cm

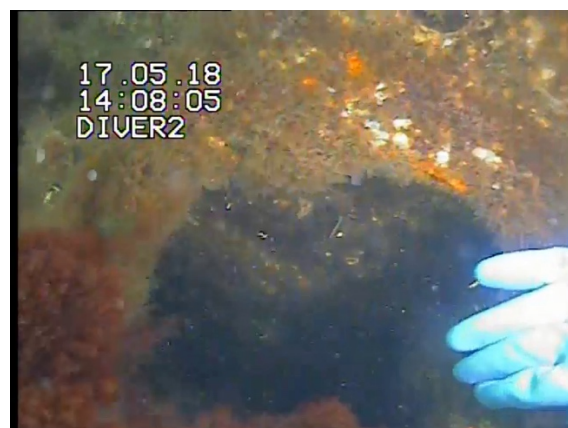
Hul mellem udspringstårn og klatrevæg 30 x 25 cm. Hullet er meget dyb.

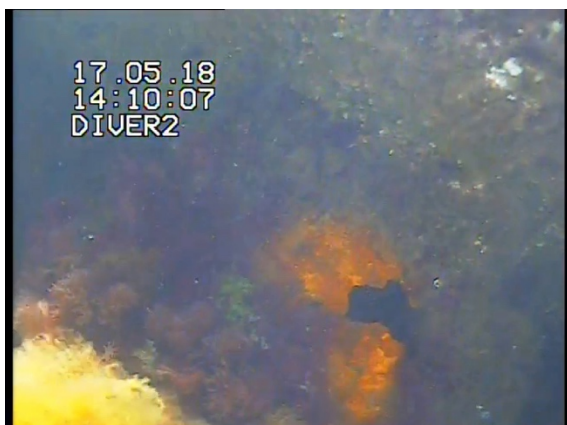
Mindre hul under udspringstårn 8 x 8 cm og mere en 2 m dyb

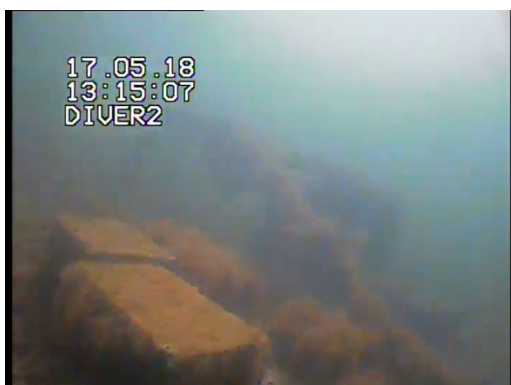
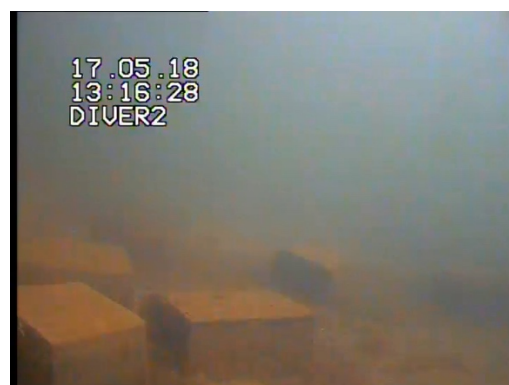
Der ligger jernskrot, som stål hylse og andet skrot det stikker ca 50 cm op over havbunden

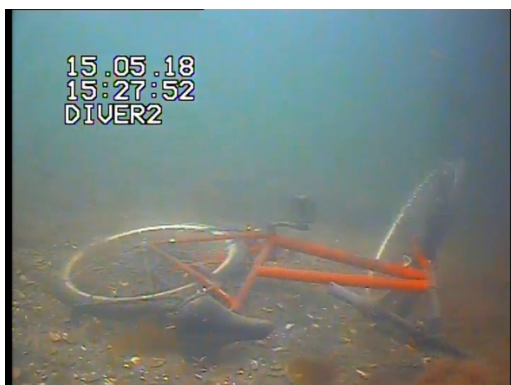
En enkelt cykel

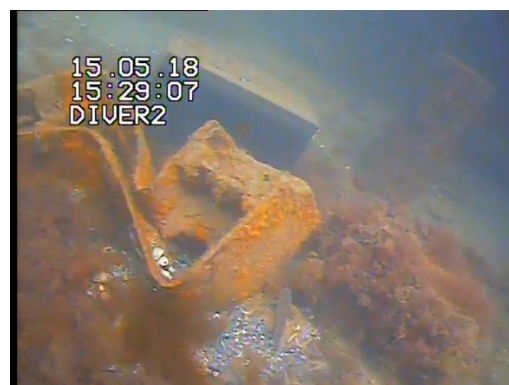
gummiklodser og jernskrot

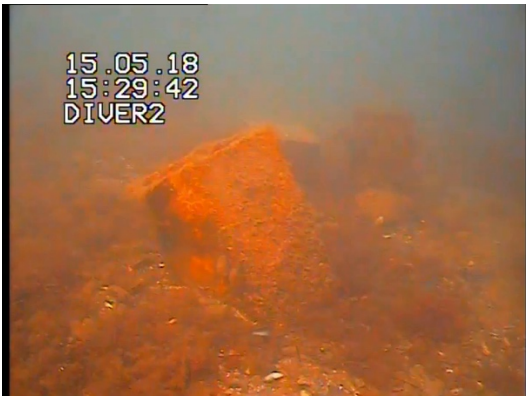
Jernhylse fra ledværker

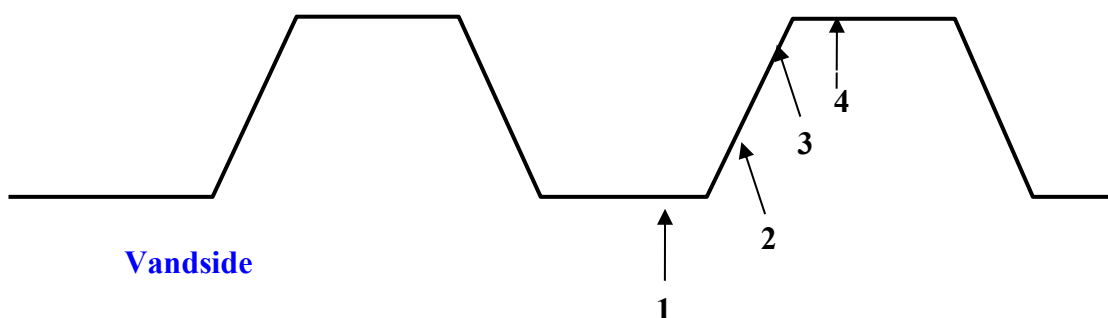
6.5 st.5 Ultralydsmålinger

Kote:	Punkt 1	Punkt 2	Punkt 3	Punkt 4
	0,00	Beton påstøbning			
Hul i kote -0,75 28x28 cm	- 0,50	5,0	6,8	6,9	7,7
	-1,00	4,6	5,7	7,1	11,3
	-2,00	5,3	6,9	5,9	11,4
	-4,00	10,8	6,4	7,1	10,3
	-6,00	11,2	6,3	6,8	9,2
